Fasadrenovering av Daneliuska huset, Landbyska Verket 1

Slutredovisning

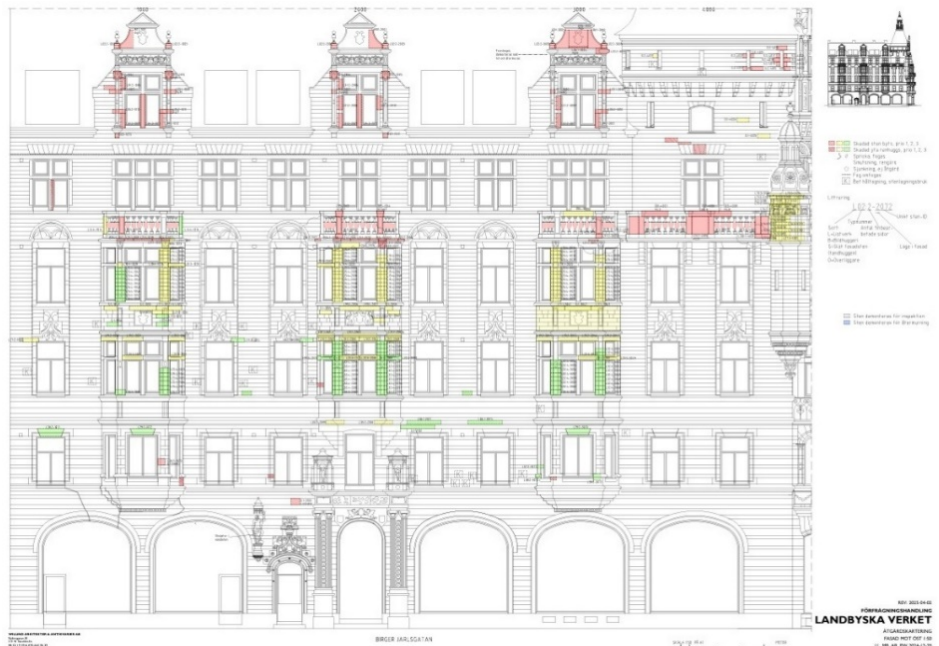
Nedan följer ritningar med färgmarkerade prioriteringar efter inventering. Blått markerar fuktskada. De rödmarkerade stenarna har haft högst prioritet och bedömts nödvändiga att byta av säkerhetsskäl och/eller antikvariska skäl.

Inventerad fasad mot Birger Jarlsgatan.

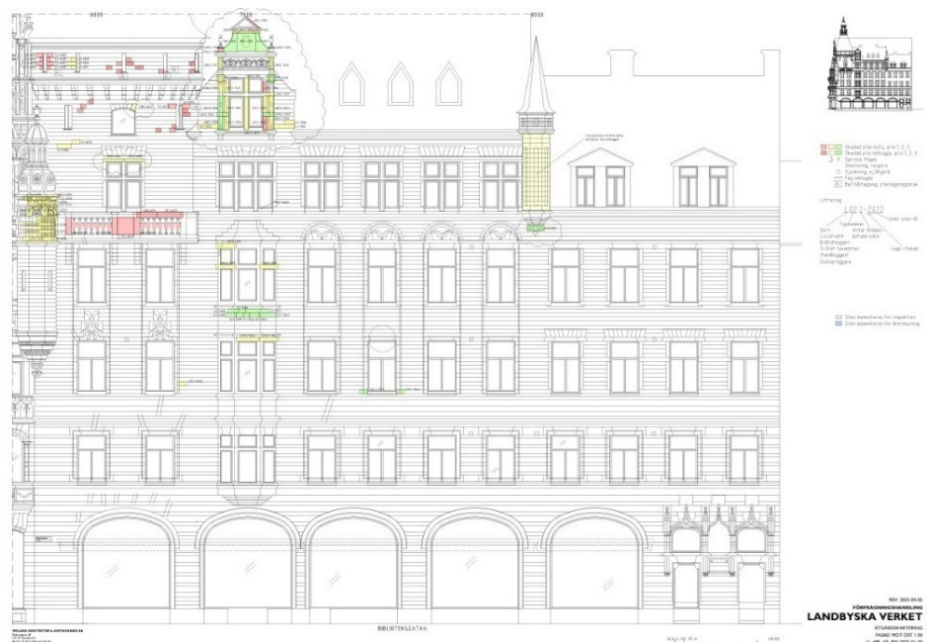
Inventerad fasad mot Biblioteksgatan.

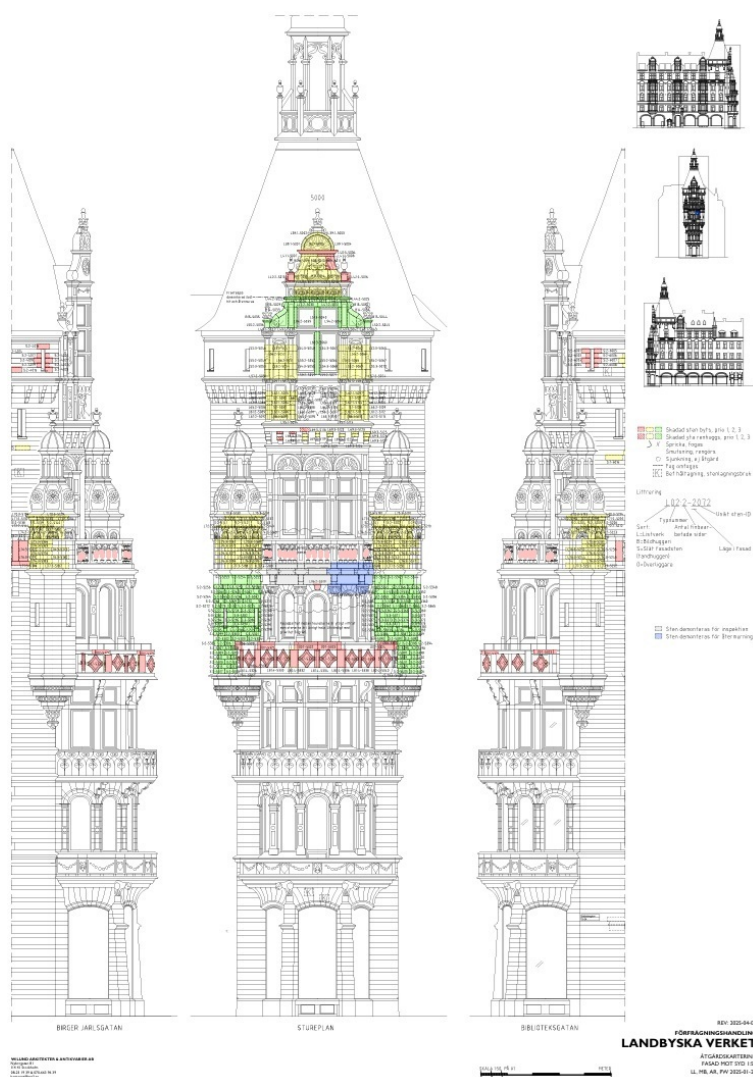
Inventerad fasad mot Stureplan.

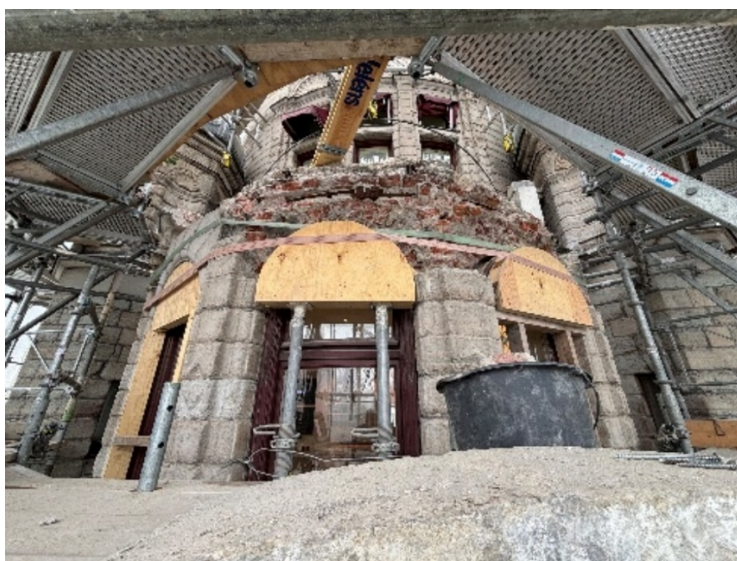
Konstruktionssmide hade rostat och tryckt ut stenfascaden.

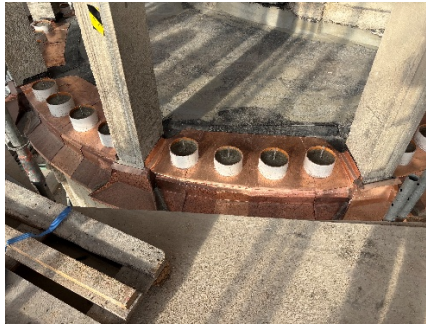
Balkong under återuppbyggnad.

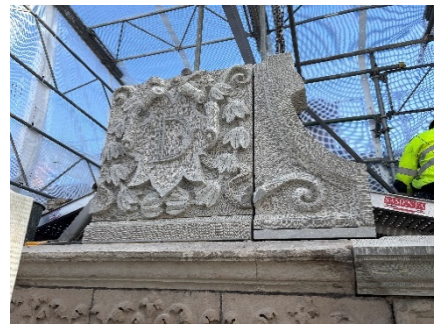
Nyhuggna dekorstenar under montering.

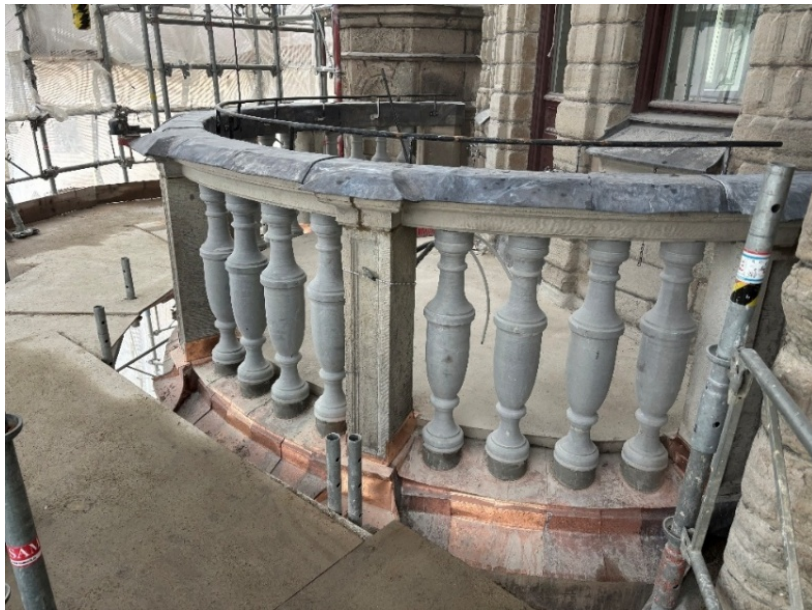
Balkong återställd med nytt tätskikt, kopparbeslagning samt nya balusterdockor monterade.

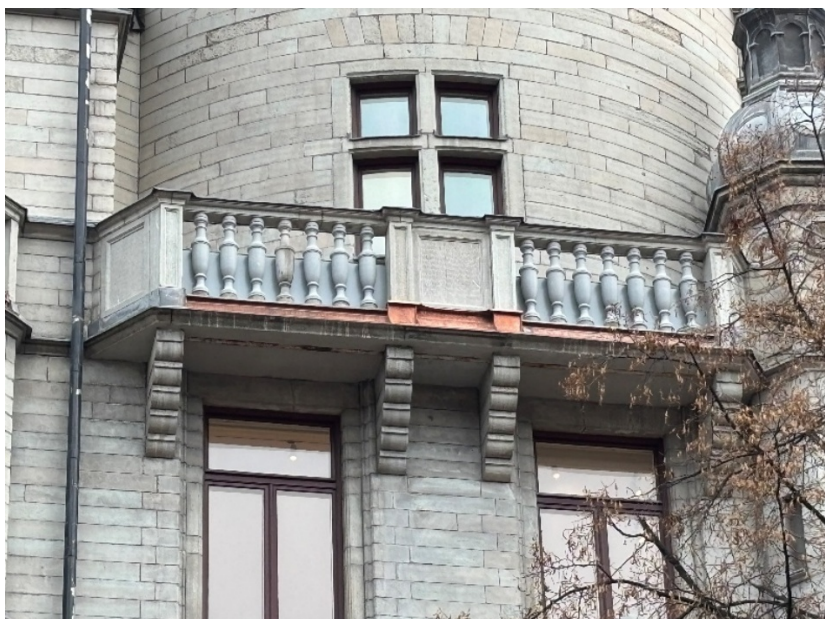
Renoverad balkong mot Birger Jarlsgatan.

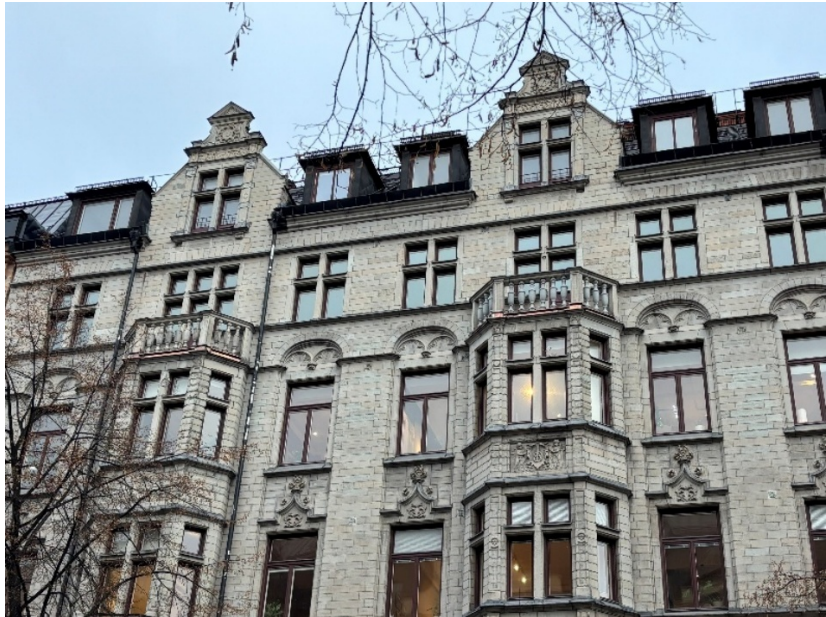
Fasad mot Birger Jarlsgatan med ytterligare balkonger efter renovering.

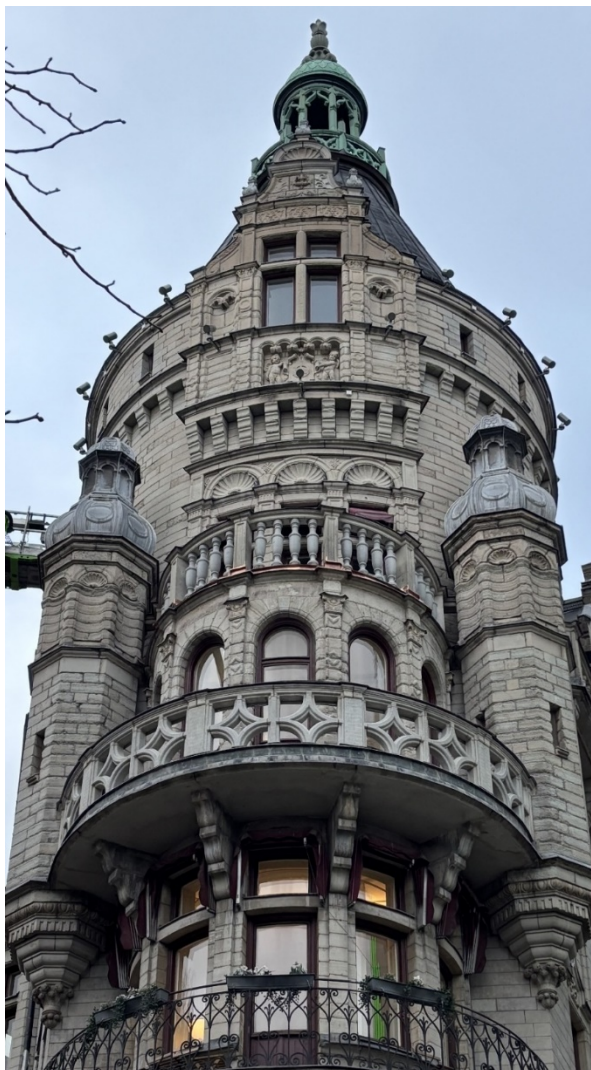
Färdigställd fasad mot Stureplan.
