**Stockholms  
stad**
**Miljöförvaltningen**
**Avhjälpandeåtgärd av föroreningskada**

## Bubbelparken – Mariehäll 1:10

### Översiktlig miljöteknisk markundersökning

## Åtgärdsutredning Bubbelparken

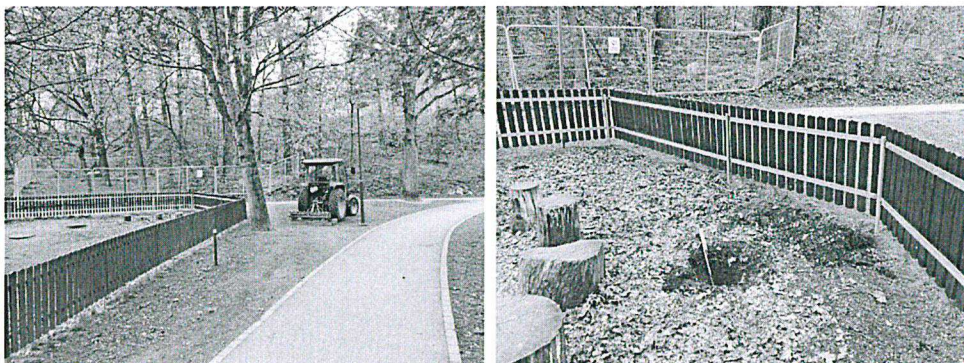
Delområde LC01 ligger i det sydvästra hörnet av undersökningsområdet och består av lekparkens södra del som är inhägnad med några träd och gräsyta kring lekparken. Inom den del av delområdet där lekparken ligger har marken en ytbeläggning av bark med ett tätt rotsystem ovan fyllning av lera, sand och grus, se nedan för bilder på området. I lekparken samt utanför finns äldre träd. Utanför lekparken finns gräsytor som underlagras av fyllning bestående av sand, lera och grus med inslag av plastmaterial i någon punkt. I en av groparna kunde en lukt av plast eller olja uppfattas.

Figur 3 bild på område LC01, till vänster bild taget utanför lekparken och till höger inne i lekparken

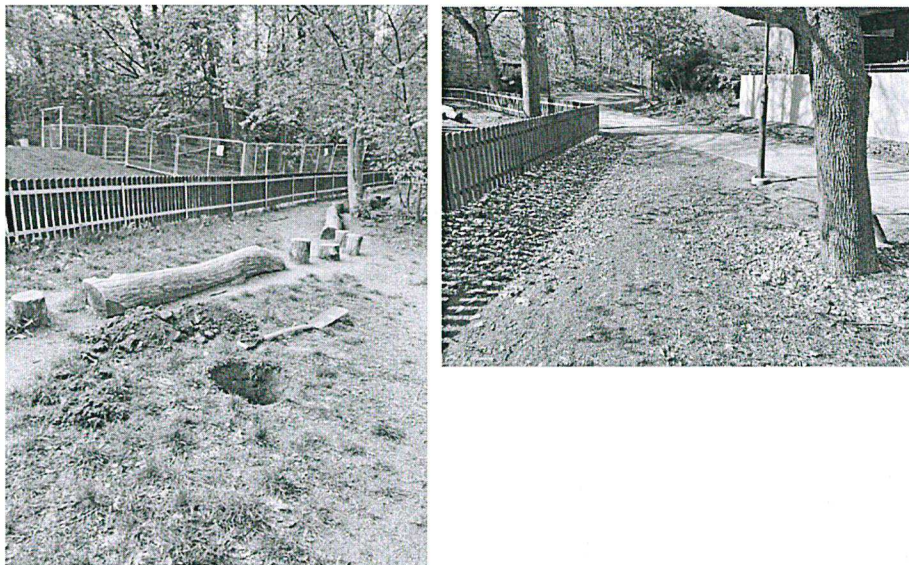
Delområde LC02 ligger direkt norr om LC01 och söder om LC04 och LC03-LC05. Inom denna del av parken finns fler äldre träd och gräsytor utanför staketet som avgränsar parken. På den södra sidan finns gräsytor både innanför och utanför staketet som avgränsar lekparken. Marken inom området består av fyllning innehållande sand, grus och lera med inslag av rostig metall i en punkt, se Figur 4 för bilder på området.

Figur 4 bild på område LC02, till vänster södra sidan av området och till höger norra sida av området.

LC02: PCB-förorening finns i marken på kanterna av området under gräsmatta både innanför och utanför lekparkens staket. På den norra sidan växer inte så mycket på marken.

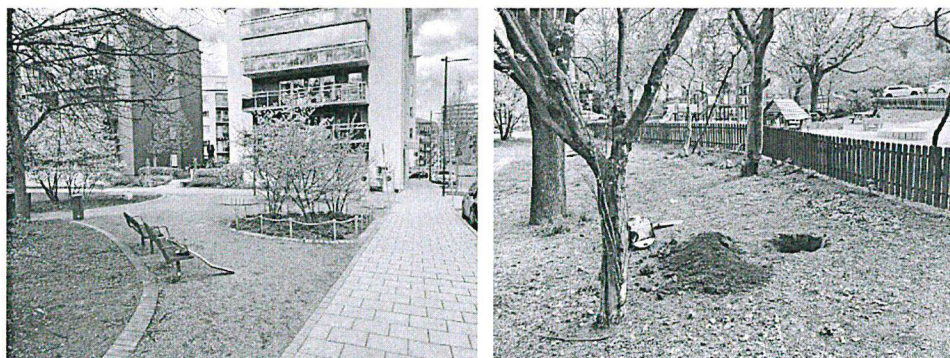
Delområdena LC03 och LC05. Inom område LC03 som angränsar till LC02 och LC04 liknar marken LC02 med äldre träd och gräsyta som underlagras av fyllning bestående av sand, grus och lera. Inom område LC05 som ligger direkt nordöst om LC03 finns nyanlagda rabatter, grusgångar och ett buskage som fortsätter österut mot område LC06. Provtagning inom LC05 har utförts i buskaget där marken bestod av mulljord bestående av sand och humus som vid ca 0,5 meter övergår i grus, se Figur 5 nedan.

Figur 5 Bild på område LC05 till vänster och LC03 till höger.

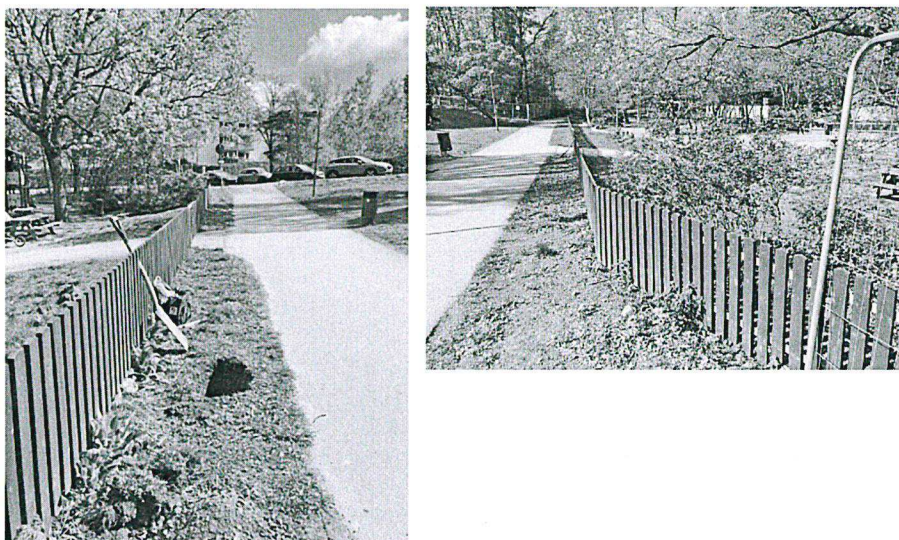
Delområde LC04 ligger öster om LC02, sydväst om LC06 och sydöst om LC03. Undersökningsområdet består av gräsytor i och utanför lekparken, se Figur 6 nedan. Jorden under grässvålen består av hårt packad fyllning innehållande sand, grus, sten och lera med inslag av plastbitar, tegel, metallbitar och glas.

Figur 6 Bild på område LC04 som börjar innan ingången till lekplatsen, se bild till vänster och fortsätter en bit efter ingången, se bild höger.

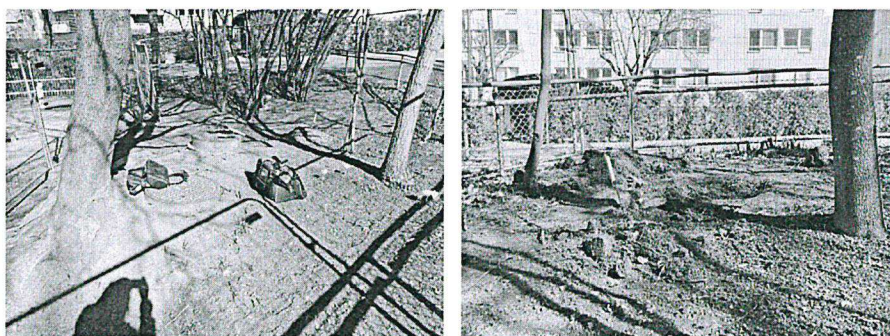
Delområde LC06 är beläget i nordöstra delen av parken och angränsar till LC04 söder och LC05 i norr. En del av undersökningsområdet är avstängt då tidigare undersökning visat på höga föroreningshalter. Området ligger lite högre än lekparken, dvs det sluttar ner mot lekplatsen och har en del träd och buskar, se Figur 7. Ytlagret består av jord och barkfyllning som underlagras av sandig grusig fyllning med mycket rötter ner till 0,2 meter, under detta kommer lera. I några av groparna kunde en lukt av något likt plast eller olja uppfattas.

Figur 7 visar bilder på område LC06.

LC06: PCB-förorening finns i marken vid träd och buskar. Lekparken har i denna del en plastmatta. Här växer inte så mycket under träden och damm och ytvatten kan sprida föroreningar från området. Här sluttar även marken in mot lekplatsen vilket kan göra att markavrinning sker in i lekparken.

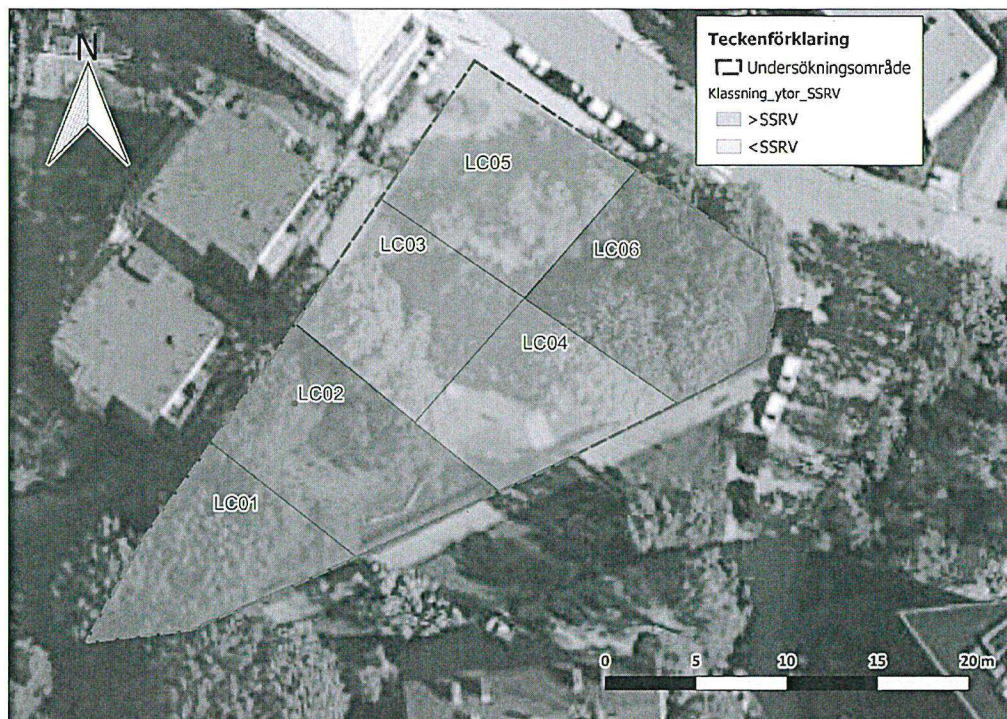
Figur 1 Bubbelparken uppdelad i 6 delområden. Inom icke hårdgjorda ytor inom delområde LC01, LC02 och LC06 bedöms åtgärdsbehov föreligga (i dessa delområden ligger föroreningshalter över Storstadsspecifika riktvärden för parkmark, SSRV).

Åtgärdsförslag 2 (*Övertäckning*) innebär att man täcker berörda områden med biokol och signalnät och därefter med ca 0,2 m jord men låter föroreningen ligga kvar. Jordytan besås med gräs alternativt i vissa områden täcks med täckbark. Åtgärden anses vara tillräcklig för att minska exponeringen av föroreningar inom området.
