Upprustningsplan för lekplatser och parklekar inom Farsta stadsdelsområde

Del 2: Gubbängen, Hökarängen

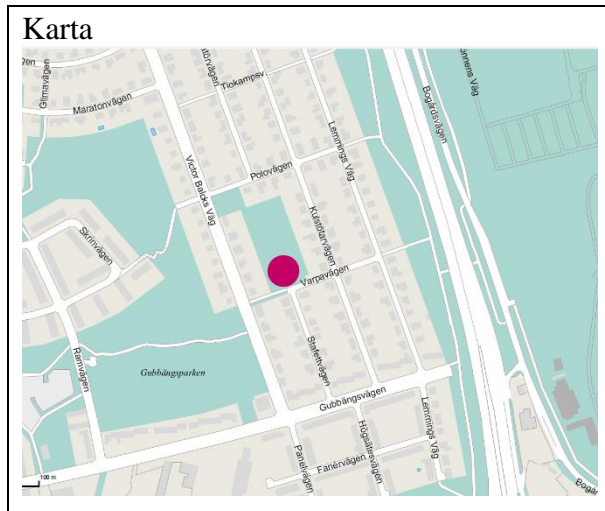
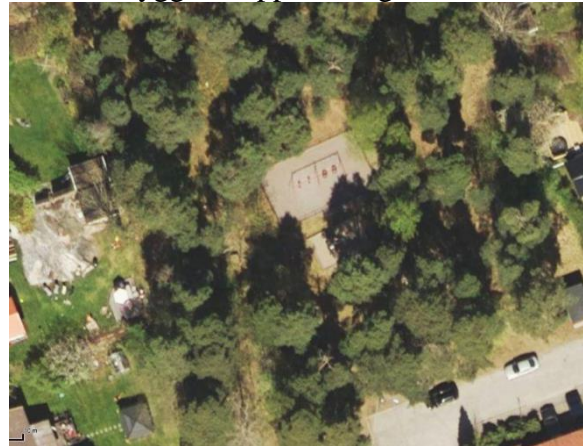
Lekplats: Varpavägen
Stadsdel: Gubbängen

Åtgärder utförda år:	1997, 2012, 2015
Beskrivning av åtgärder:	Lekställning byttes ut 1997 och gungställning inklusive fallunderlag byttes 2012. Möblering byttes till ny 2015.
Noteringar parkplan:	Värna naturlek. Öka orienterbarheten till platsen.
Ytbeläggningar:	Naturmark
Lekutrustning:	Lekutrustningen är i bra skick
Möbler:	Möbler är i bra skick

Staket/hägnad:	Räcke runt gungställning i bra skick.
Övrigt:	Sarg runt lekyta med klätterställning rötskadad, behöver bytas framöver.
Behov av åtgärder:	Byte/reparation av sarg.
Bedömd investeringskostnad:	Liten

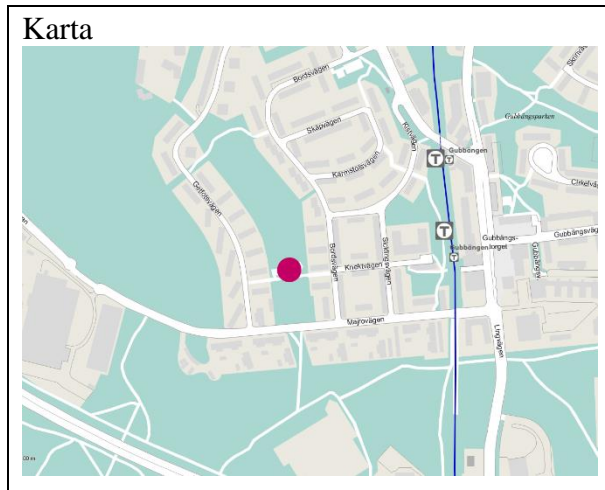
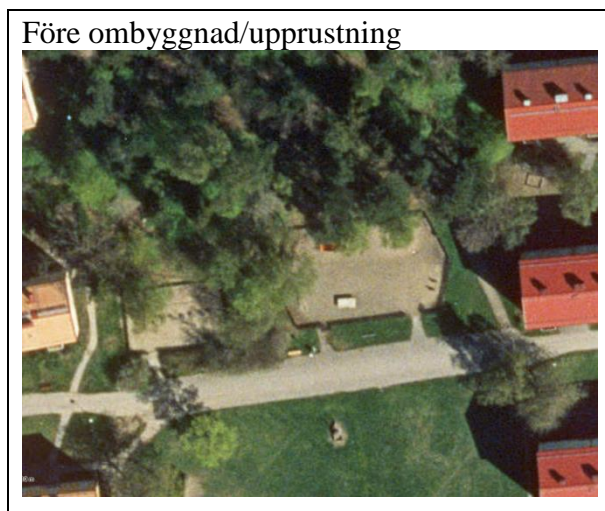
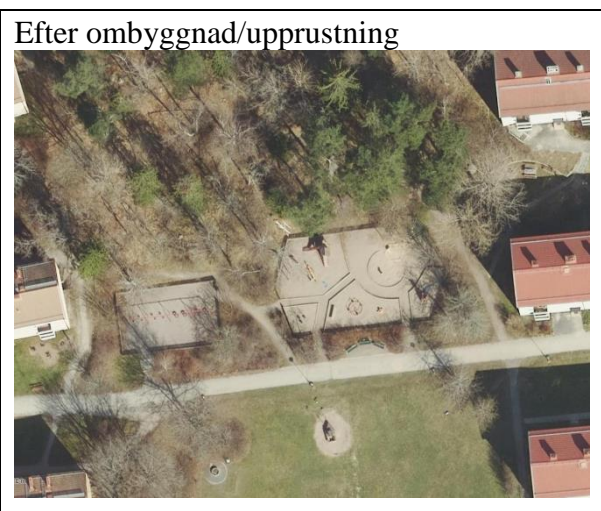
Lekplats: Getfotsvägen
Stadsdel: Gubbängen

Åtgärder utförda år:	1999, 2010, 2014
Beskrivning av åtgärder:	Lekplatsen upprustades 1999. En vippgunga byttes ut 2010. Gungställningar inklusive fallskydd byttes ut 2014.
Noteringar parkplan:	Stärk koppling mellan gräsyta och lekplats samt lekplats och naturmarksparti genom att ta ned avgränsande staket samt öppna upp i buskage. Utveckla lekdelen vid behov genom att bredda utbudet av aktiviteter för flera åldrar.
Ytbeläggningar:	Beläggning av grus som med tiden blandats med sand från sandytor.
Lekutrustning:	Lekutrustningen är i ok skick.

Möbler:	Möbler är i gott skick.
Staket/hägnad:	Staket i gott skick.
Övrigt:	Pergolan är i dåligt skick?
Behov av åtgärder:	Pergola behöver åtgärdas.
Bedömd investeringskostnad:	Liten

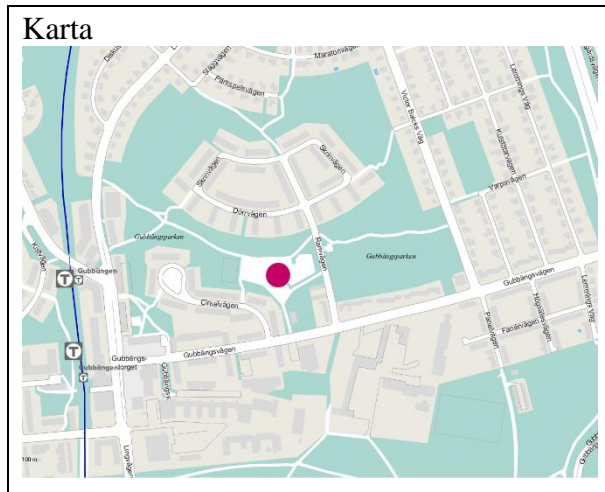
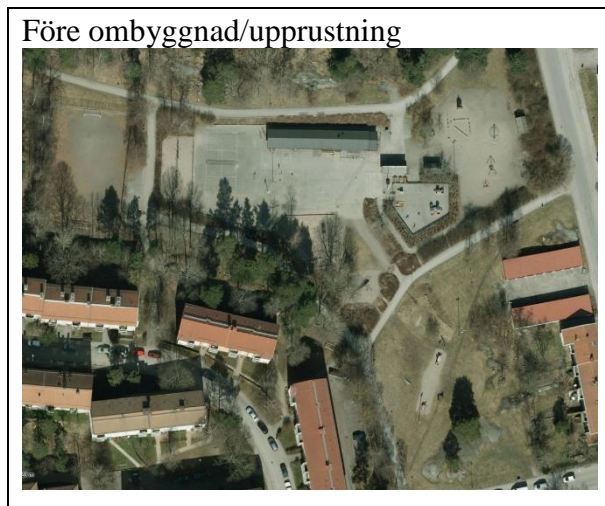
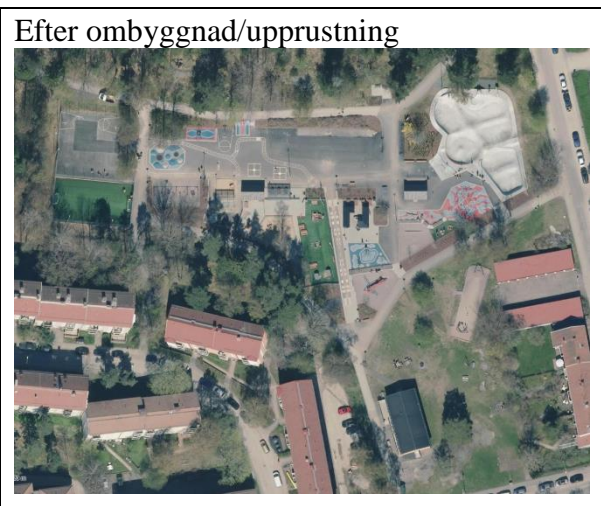
Lekplats: Parkleken Nybygget
Stadsdel: Gubbängen

Åtgärder utförda år:	2017
Beskrivning av åtgärder:	Parkleken är omgestaltad och upprustad 2017.
Noteringar parkplan:	Utveckla lek i omkringliggande buskage runt parkleken. Vilket gjordes vid upprustningen 2017.
Ytbeläggningar:	Ytbeläggningar är i bra skick.
Lekutrustning:	Liten rutschkana är i dåligt skick. Övrig lekutrustning är i bra skick.
Möbler:	Möbler är i bra skick.
Staket/hägnad:	Staket är i bra skick.

Övrigt:	Beläggning där den tidigare parkleksbyggnaden stod åtgärdades inte i samband med upprustningen 2017.
Behov av åtgärder:	En liten rutschbana behöver åtgärdas.
Bedömd investeringskostnad:	Liten

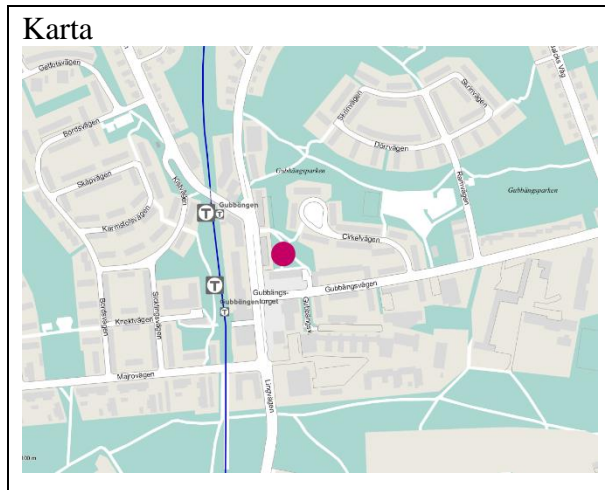
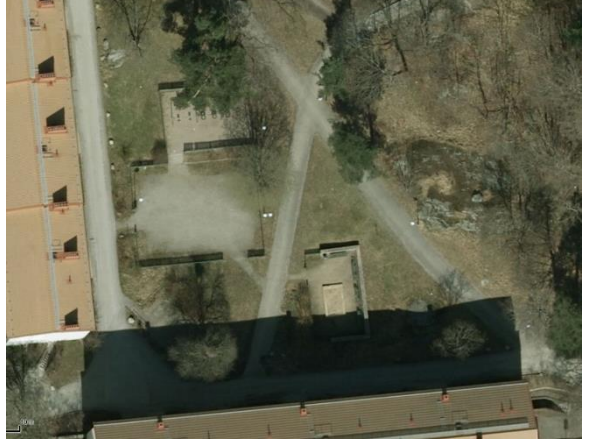
Lekplats: Kv Stålvinkeln
Stadsdel: Gubbängen

Åtgärder utförda år:	2012, 2016
Beskrivning av åtgärder:	Den enda lekutrustning som finns är en gungställning som byttes ut 2012 och en sandlåda. Möbler byttes ut 2016. En stor grusyta på lekplatsen har fått ny användning som kluster för stadsodling.
Noteringar parkplan:	Värna naturlek.
Ytbeläggningar:	Ytbeläggningar av grus i ganska dåligt skick. Delvis uppblandad med leksand.
Lekutrustning:	Lekutrustning är i bra skick.

Möbler:	Möbler är i bra skick.
Staket/hägnad:	Staketet är i dåligt skick.
Övrigt:	
Behov av åtgärder:	Åtgärda staket
Bedömd investeringskostnad:	Liten

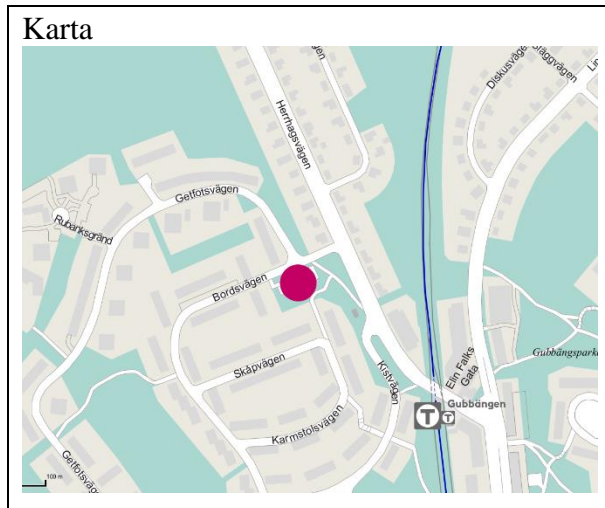
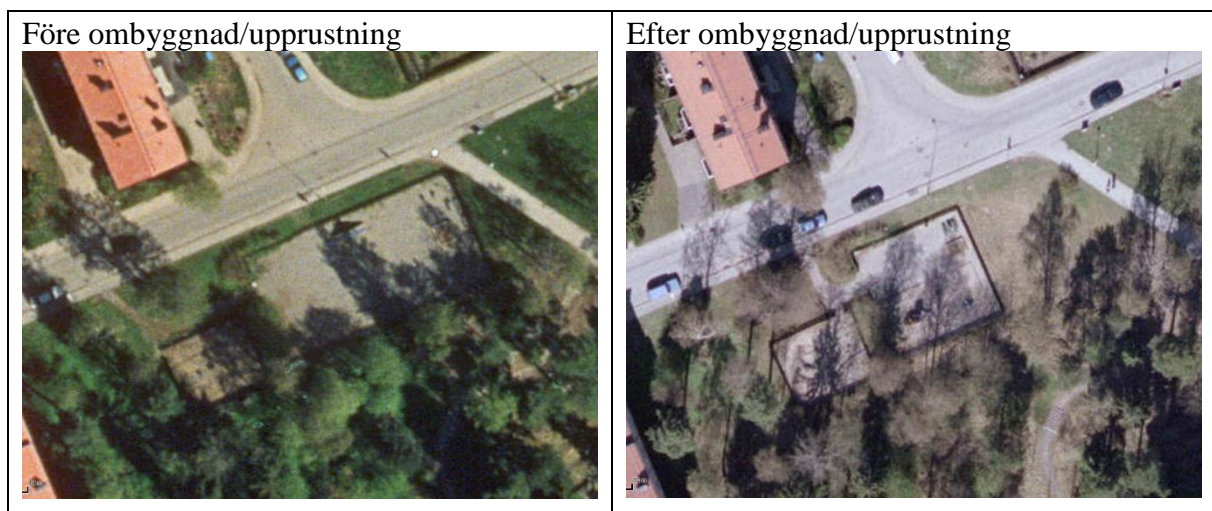
Lekplats: Bordsvägen
Stadsdel: Gubbängen

Åtgärder utförda år:	2001, 2012, 2022
Beskrivning av åtgärder:	Lekplatsen upprustad 2001. Gungställning inklusive fallskydd byttes ut 2012. På grund av ledningsarbeten i parken har viss lekutrustning byts till ny i samband ledningsägarens återställning.
Noteringar parkplan:	Inget särskilt om lekplatsen nämns i parkplanen.
Ytbeläggningar:	Ytbeläggningar av grus i ganska dåligt skick.
Lekutrustning:	Lekutrustning är i bra skick.
Möbler:	Möbler är i gott skick.

Staket/hägnad:	Staketet är i dåligt skick.
Övrigt:	-
Behov av åtgärder:	Platsen utreds för närvarande för byggnation av bostäder. Fastigheterna kommer att ta en del av lekplatsen i anspråk. I samband med detaljplan utreds om lekplatsen ska bevaras eller rivas. Renovering och anpassning görs i samband med byggnation av exploateringsnämnden.
Bedömd investeringskostnad:	Ingen

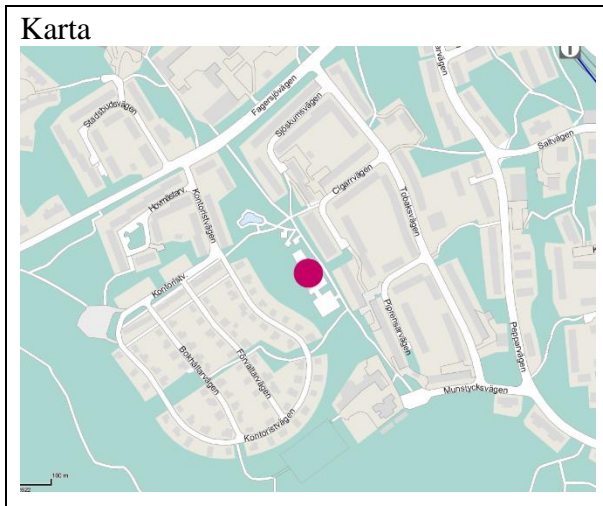
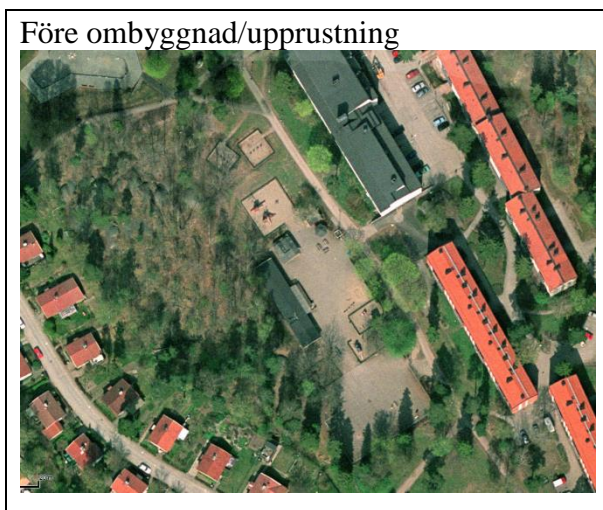
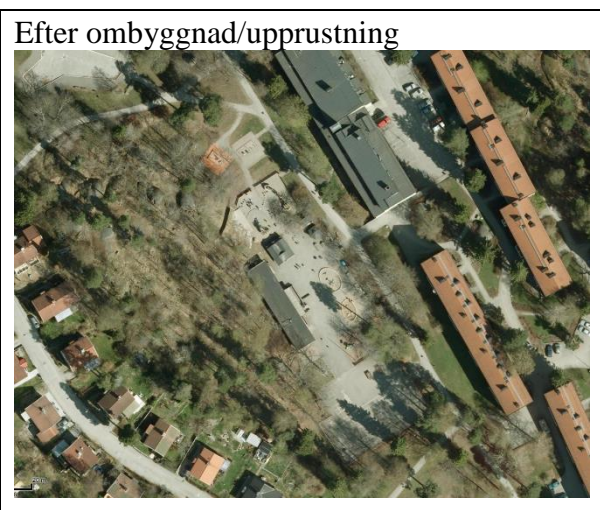
Lekplats: Fagerlid
Stadsdel: Hökarängen

Åtgärder utförda år:	2008, 2019
Beskrivning av åtgärder:	Lekplatsen upprustad 2008. Parken fick ny belysning 2019 som trygghetsåtgärd.
Noteringar parkplan:	Utveckla lekplatsen med mer utmanande klätterlek. Utveckla sittplatser under tak. Utveckla naturlek genom att öppna upp och bjuda in mellan lekplats och buskage liksom mellan lekplats och naturmark.
Ytbeläggningar:	Flera ytskikt är i dåligt skick.
Lekutrustning:	En del av lekutrustningen är i dåligt skick

Möbler:	En del av möblerna är i dåligt skick.
Staket/hägnad:	Staketet är i dåligt skick.
Övrigt:	Grillplatsen är i dåligt skick
Behov av åtgärder:	Byte eller renovering av stora klätterställningen. Byte av viss småbarnslek och ny sarg kring ytan. Grillplatsen behöver helt göras om. Byte av staket.
Bedömd investeringskostnad:	Stor

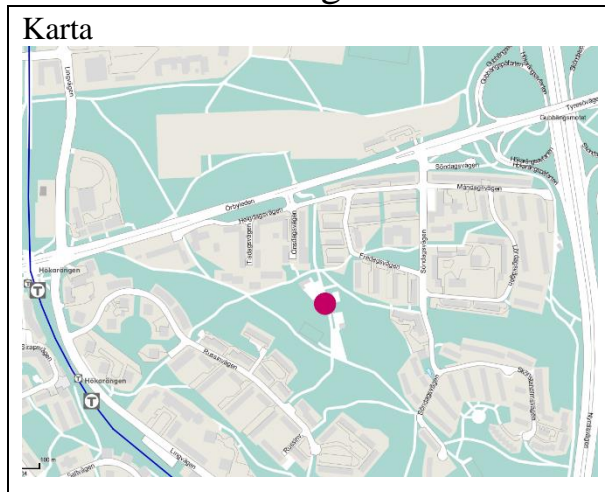
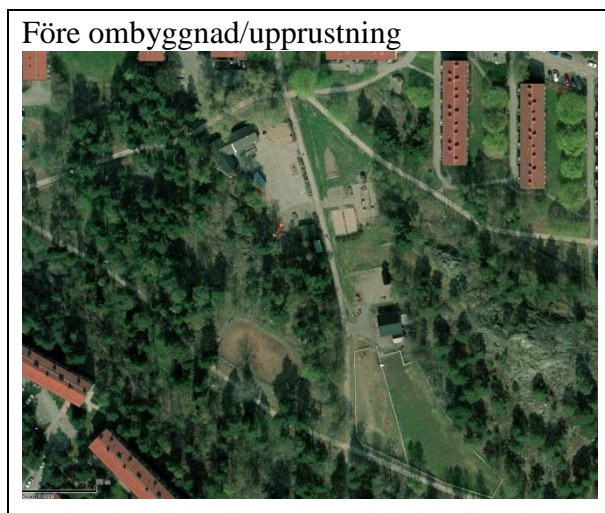
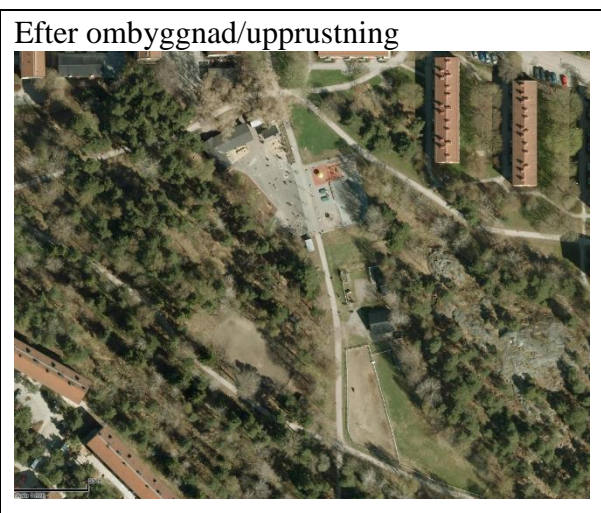
Lekplats: Starrmyran
Stadsdel: Hökarängen

Åtgärder utförda år:	2008, 2017, 2020
Beskrivning av åtgärder:	Lekplatsen upprustad 2008. Gummiyta bytt 2017. Parken fick ny belysning 2020 som trygghetsåtgärd.
Noteringar parkplan:	Inget särskilt om lekplatsen står i parkplanen.
Ytbeläggningar:	Barkyta behöver förnyas
Lekutrustning:	Det mesta av lekutrustningen är i bra skick. En del lekutrustning har tagit bort. Trälekredskap spruckna och i dåligt skick.
Möbler:	Möbler är i bra skick.

Staket/hägnad:	Staketet är i gott skick.
Övrigt:	Regnskydd är i gott skick.
Behov av åtgärder:	Förnya barkyta. Ersätta borttagen lekutrustning. Ersätta dålig lekutrustning. Justering av ett par soffor.
Bedömd investeringskostnad:	Medel

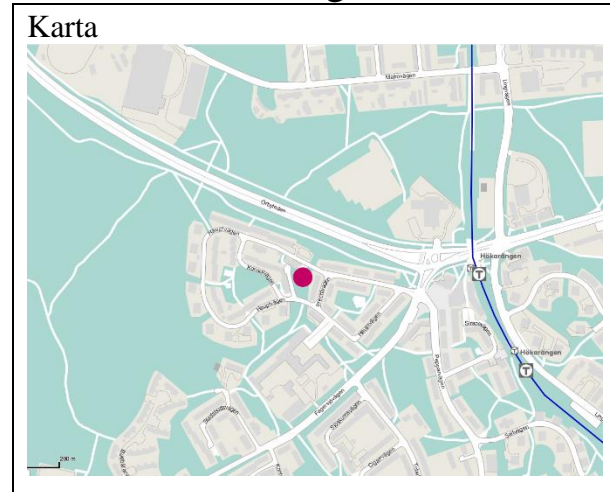
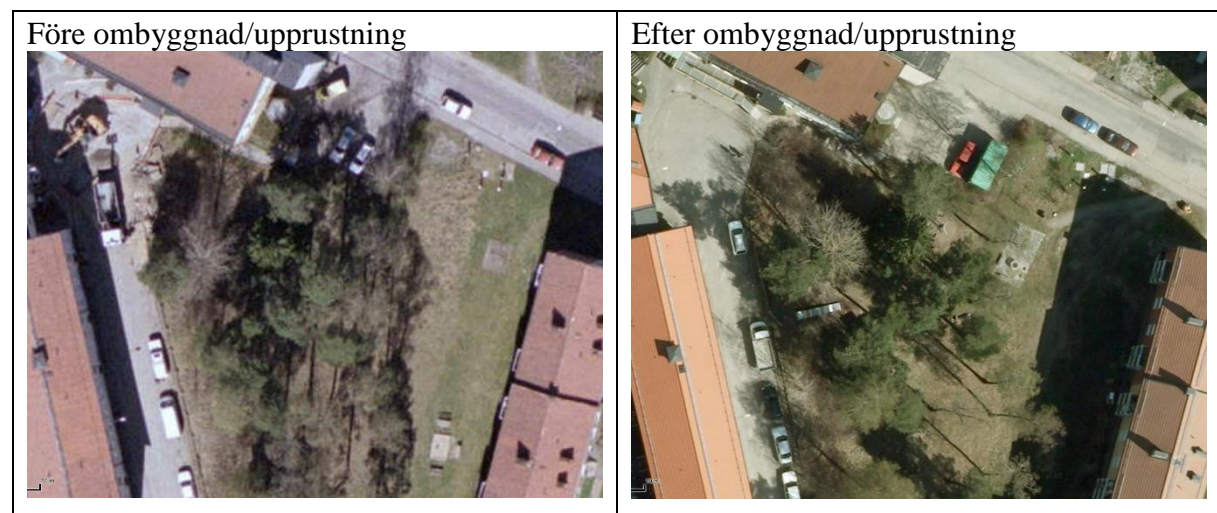
Lekplats: Prechtvägen

Åtgärder utförda år:	2006
Beskrivning av åtgärder:	Nyanlagd 2006
Noteringar parkplan:	Inga särskilda noteringar om lekplatsen.
Ytbeläggningar:	Naturmark
Lekutrustning:	Det mesta av lekutrustningen är i bra skick. Trätiger är i dåligt skick.
Möbler:	Möbler är i bra skick.
Staket/hägnad:	-
Övrigt:	-

Behov av åtgärder:	Trä-tiger åtgärdas inte. Lekplatsen avvecklas efterhand lekutrustning döms ut.
Bedömd investeringskostnad:	Avvecklas på sikt.

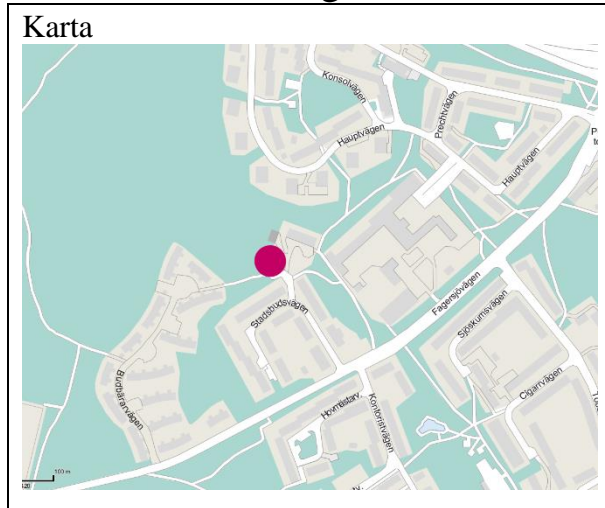
Lekplats: Stadsbudsvägen

Åtgärder utförda år:	2012
Beskrivning av åtgärder:	Gungställning byttes ut 2012
Noteringar parkplan:	Inget särskilt om lekplatsen.
Ytbeläggningar:	Ytbeläggningar är i bra skick
Lekutrustning:	Lekutrustningen är i bra skick
Möbler:	-
Staket/hägnad:	Staketet är i dåligt skick.
Övrigt:	-
Behov av åtgärder:	Åtgärda staket

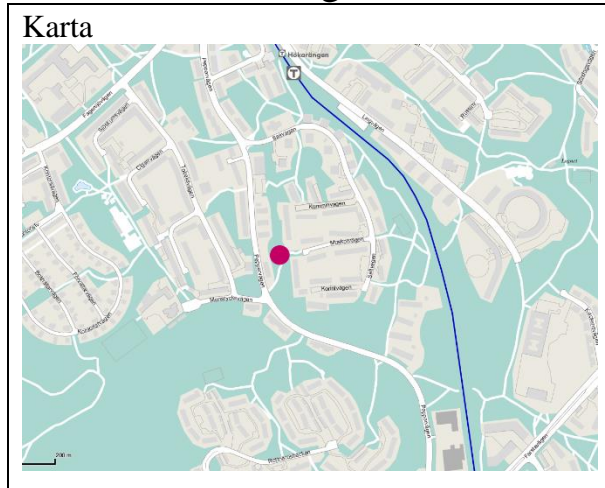
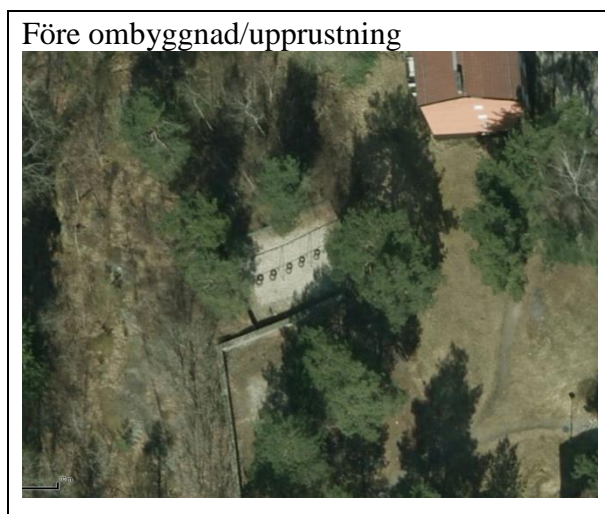
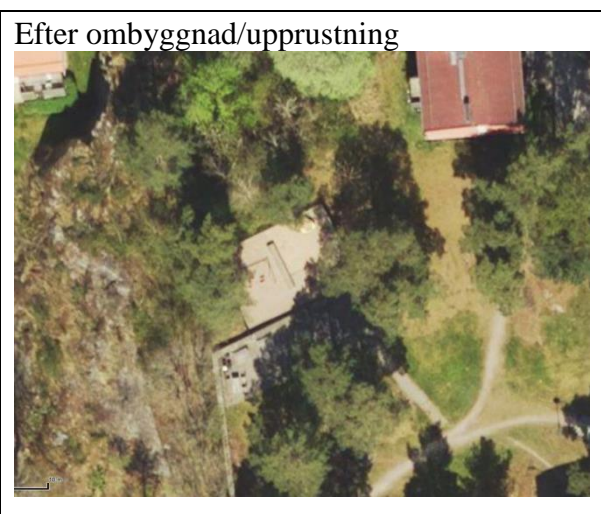
Lekplats: Kryddhyllan (Muskotvägen)

Åtgärder utförda år:	2010
Beskrivning av åtgärder:	Lekplatsen upprustades 2010
Noteringar parkplan:	Sitta i solen, ro, lek, grön oas.
Ytbeläggningar:	Ytbeläggningar är i bra skick
Lekutrustning:	Lekutrustningen är i bra skick.
Möbler:	Möbler och platsbyggd bänk är i bra skick
Staket/hägnad:	Staketet är i dåligt skick.
Övrigt:	-
Behov av åtgärder:	Åtgärda staket.

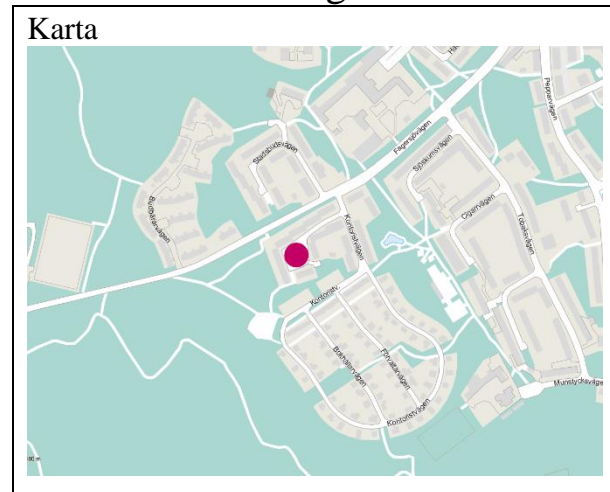
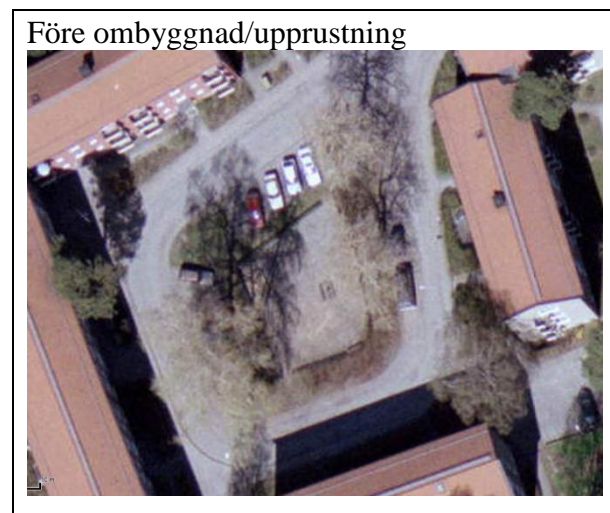
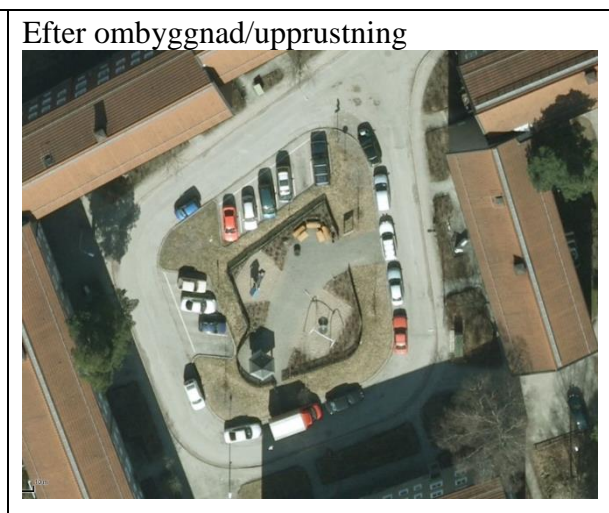
Lekplats: Hovmästarvägen
Stadsdel: Hökarängen

Åtgärder utförda år:	2007, 2022
Beskrivning av åtgärder:	Lekplatsen upprustades 2007. Möbler målades 2022
Noteringar parkplan:	Lek, grillning, sitta i solen, samvaro.
Ytbeläggningar:	Ytbeläggningar är i bra skick.
Lekutrustning:	Lekutrustningen är i bra skick
Möbler:	Möbler är i bra skick.
Staket/hägnad:	Staketet är i dåligt skick.
Övrigt:	Grillplatsen och sarger är i dåligt skick

Behov av åtgärder:	Åtgärd på staket, ny grill, sarger runt fallskyddsytor behöver åtgärdas.
Bedömd investeringskostnad:	Liten
