Dokumentation

Stabilisering Hökarängen Parkväg (Projekt- SHP)

Annica Wedholm
2023

Projekt- SHP

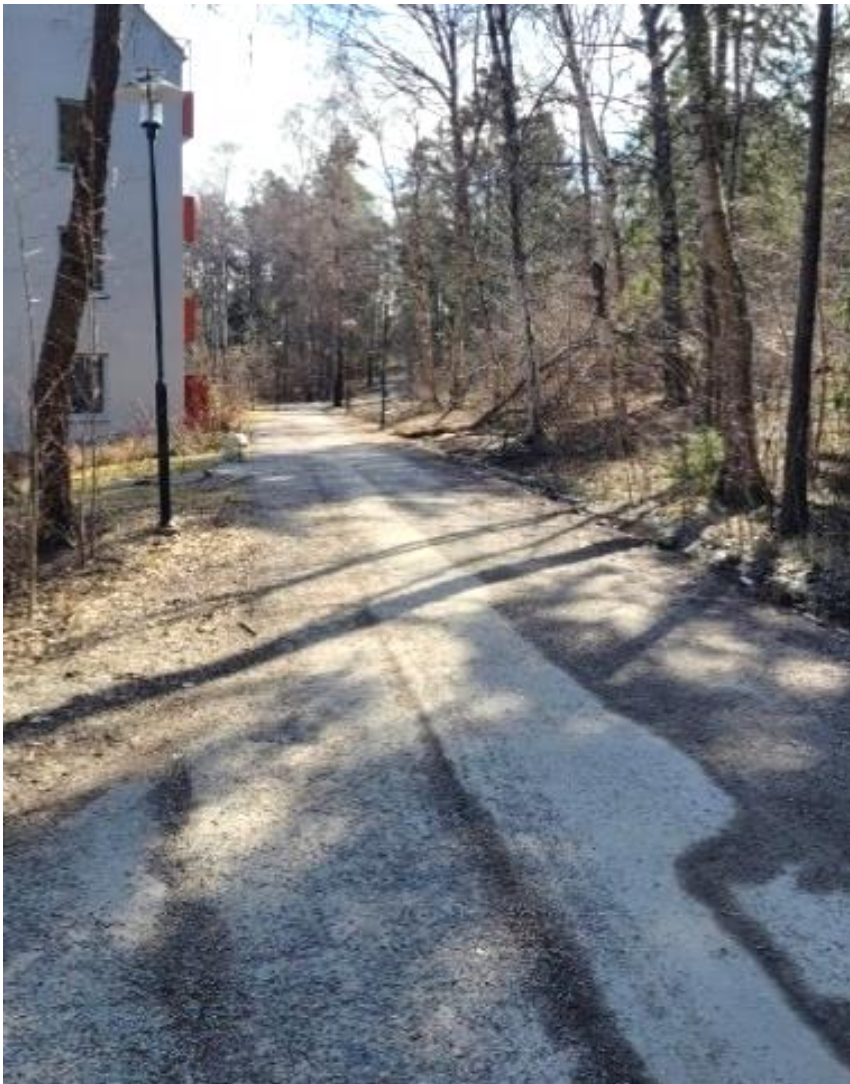
Under platsbesöket, april 2023, observerades stor mängd längsgående sprickor i asfalten på vägen vilket visar på problem med marken. Wågberg (2003) förklarar att tjälsprickor oftast visar sig som längsgående sprickor och uppstår på grund av tjällyftningar. Vägar med tjälproblem har ofta jord vars hållfasthet påverkas mycket av vatten och på ställen där det blir tjälsprickor räcker det oftast inte med vanliga beläggningsåtgärder.

Även mindre tvärgående sprickor i asfalten observerades vilket kan bero på trädrötter under beläggningsen.

Figur 3. Den aktuella vägen. Projekt-SHP 2023.

Under platsbesöken observerades många gamla lagningar där sprickor har fyllts igen och asfalten har lappats vid upprepade tillfällen utmed hela sträckan (Figur 3).

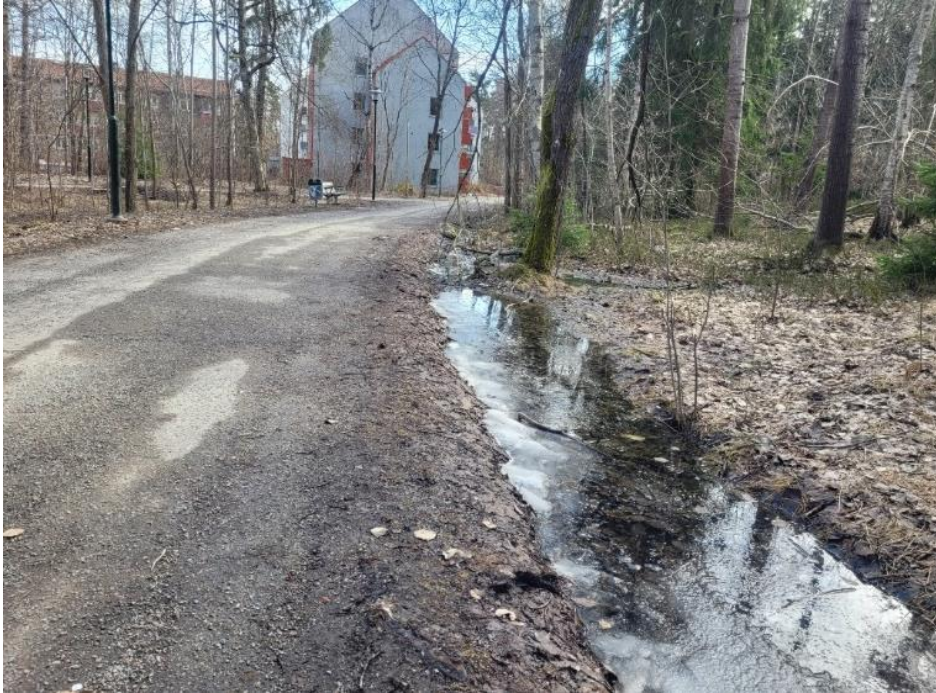
Det samlas också vatten längs med vägen, se figur 4. Man har tidigare tagit bort fyra dagvattenbrunnar i området vilket kan vara en bidragande orsak till dålig avrinning.

Figur 4. Stående vatten längs vägen. Projekt- SHP 2023.

Under platsbesöket diskuterades även möjligheten att tillföra en mer genomsläpplig överbyggnad på sträckan där det samlades mycket vatten. Tanken med det är att vattnet inte ska stanna kvar på ovansidan av vägen eller i väggroppen utan kunna rinna genom vägen och ut på andra sidan. Detta kan göra att marken under vägen blir stabilare och eventuellt minska skadorna i beläggningen. Dock är det då troligt att det samlas än mer vatten i diket på andra sidan vägen och därför måste det vattnet i sin tur ledas bort. En stenkista planeras därför på den sidan av gatan där vattnet kan magasineras och ytterligare en stenkista i korsningen, längst till höger i figur 15, på gräsytan. Stenkista är en dräneringslösning för att magasinera dagvatten som samlas på olämpliga ställen (Bodin et al. 2021).

Efter ytterligare utvärdering planeras även att anlägga ett krossdike från korsningen i öster. Detta ska leda vattnet därifrån till avsnittet med den genomsläppliga överbyggnaden. Krossdiken kan utformas på olika sätt och är en metod för att fördröja och leda dagvatten och kan även bidra till viss rening av vatten. Med denna lösning ska vattnet som samlas i diket antingen rinna ner till grundvattnet eller ledas vidare via diket. Krossdiket fylls med sten i olika grovlek (Stockholms stad 2023).

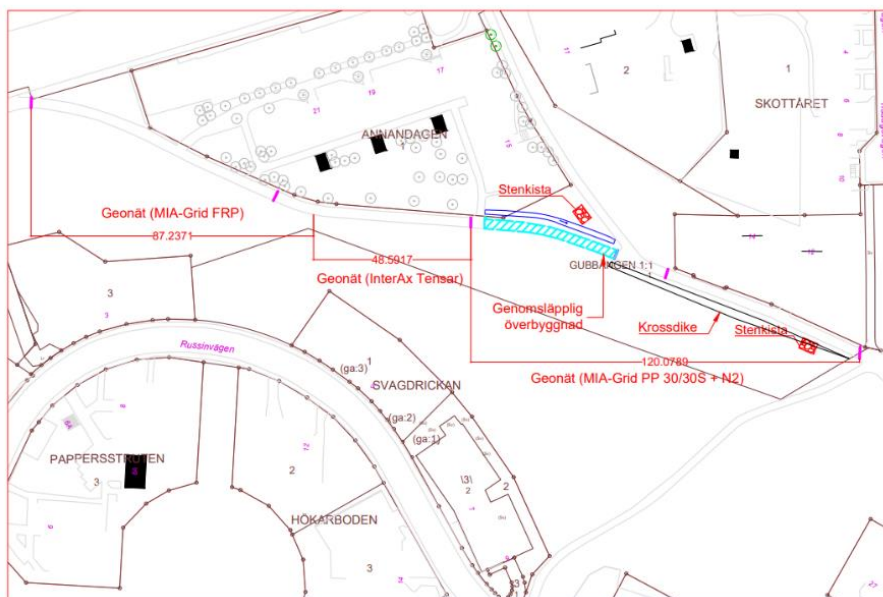
Figur 6. Sträckan indelad i vägavsnitt med produktförslag.

Ett förslag på produkt till den första sträckan från vänster i bild (figur 6) är en typ av geonät som används för asfaltsarmering. Denna variant skiljer sig från övriga i och med att den appliceras i ytskiktet och eftersom tanken var att testa olika produkter och metoder är detta ett intressant alternativ. Den blir som ett spänningsbrytande lager i asfalten som motverkar skador och svagheter. Till nästa avsnitt föreslås Tensars senaste variant av geonät som heter InterAx, en produkt som kan användas till mer varierade kornstorlekar vilket gör anläggningen mer flexibel. På den tredje och sista sträckan valdes ytterligare en variant av geonät med integrerad textil. Textilen förhindrar finkornigt material från att förflyttas till de förstärkande och bärande lagren vilket skulle kunna påverka stabiliteten. Det ska vara tidsbesparande och enkelt att rulla ut vilket blir ekonomiskt fördelaktigt. Eftersom näten levereras i rullar om allt från 50 till 100 meter beroende på vilken tillverkare de kommer från är vägvsnitten anpassade utifrån de måtten. Vidare bör signalnät användas om det finns kablar eller ledningar under vägen för att de inte ska grävas sönder om det utförs ingrepp i vägen i framtiden.

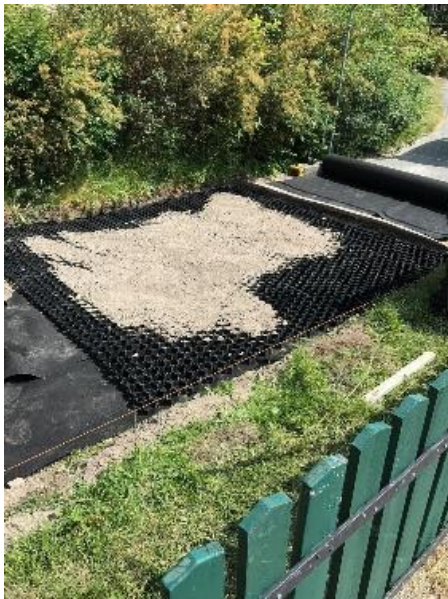
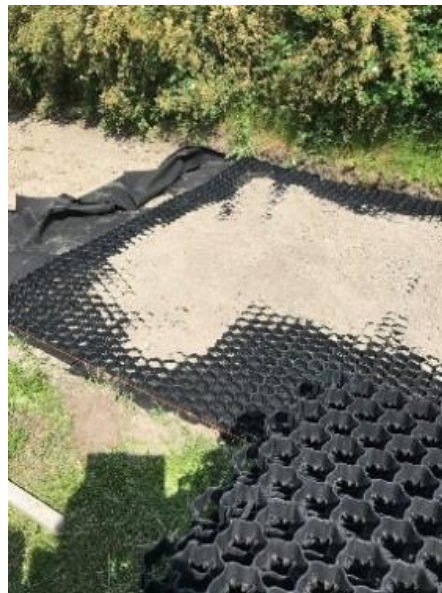
Figur 7. Persbergsbacken 2021. (Ekman 2021).

År 2021 gjorde man om en gång- och cykelbana med delvis ny väganläggning där man inkluderade geoceller i vägkonstruktionen (Figur 7). Innan detta var vägen i dåligt skick. Det var djupa hjulspår och krackeleringsskador i vägbanan trots att det är en gång- och cykelbana och endast underhållsfordon sporadiskt trafikerar vägen (Ekman). Problemen var väldigt lokala, ungefär 15 meter av vägen var drabbad. I figur 7 kan man se att staketet som ramar in lekplatsen vid sidan av vägen har sjunkit ner och lutar märkbart, vilket skedde i samband med att vägen blev dålig.

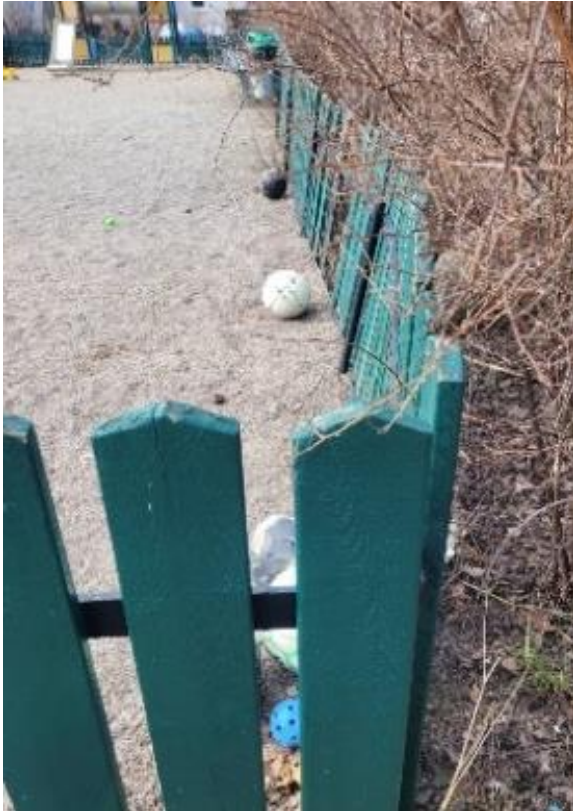
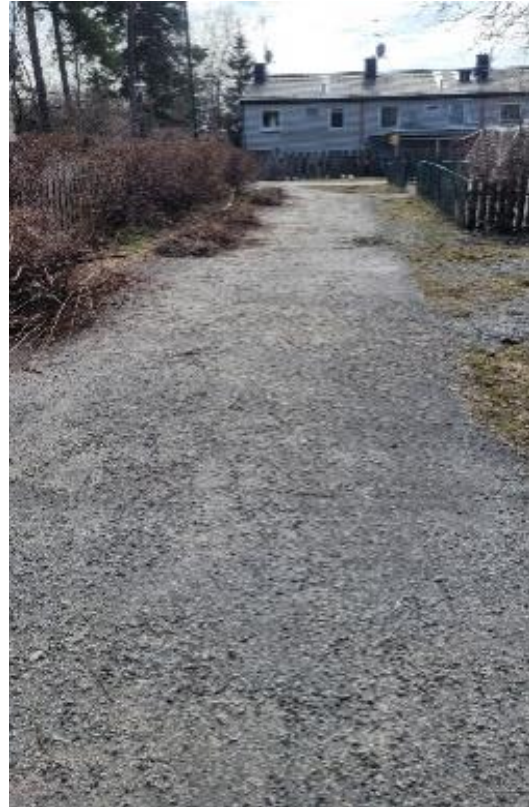
Figur 8. Persbergsbacken 2023

Figur 8 är bilder från Persbergsbacken idag (april 2023). Detta är tredje våren sedan anläggningen med geoceller utfördes, det har således gått två år. Enligt SGU:s jordartskarta finns det urberg och glacial lera på området. Staketet är inte åtgärdat. Däremot är vägen som lades om med geoceller idag jämn och utan tecken på sättningar eller sprickbildning. Vid platsbesöket var det väldigt mycket grus på vägen vilket gör att vägens skick blir otydligt på fotografiet.

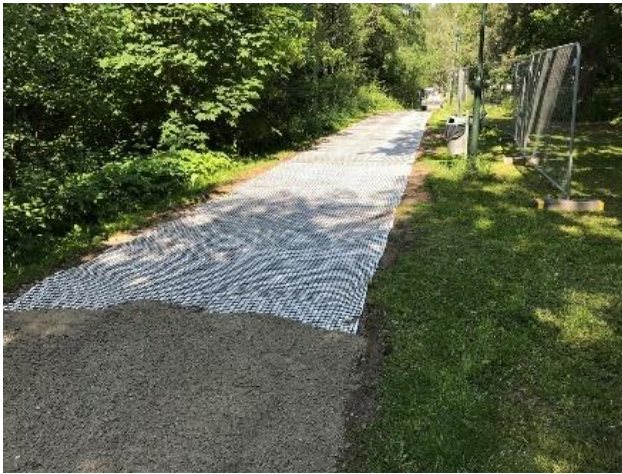
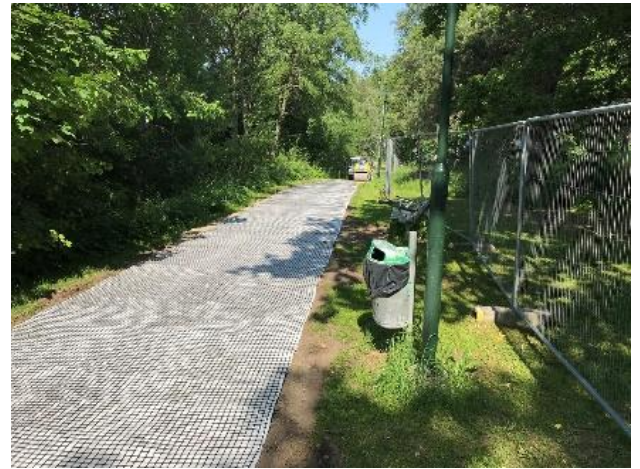
Figur 9. Bilder från Ölmevägen och anläggning av Geonät. (Ekman 2021).

På Ölmevägen i Farsta kommun har geonät applicerats i väganläggningen. Detta utfördes år 2021. Innan detta hade sidorna på vägen sjunkit ned och asfalten hade djupa längsgående sprickor. Även här var problemen relativt lokala. Ungefär 55 meter av parkvägen behövde

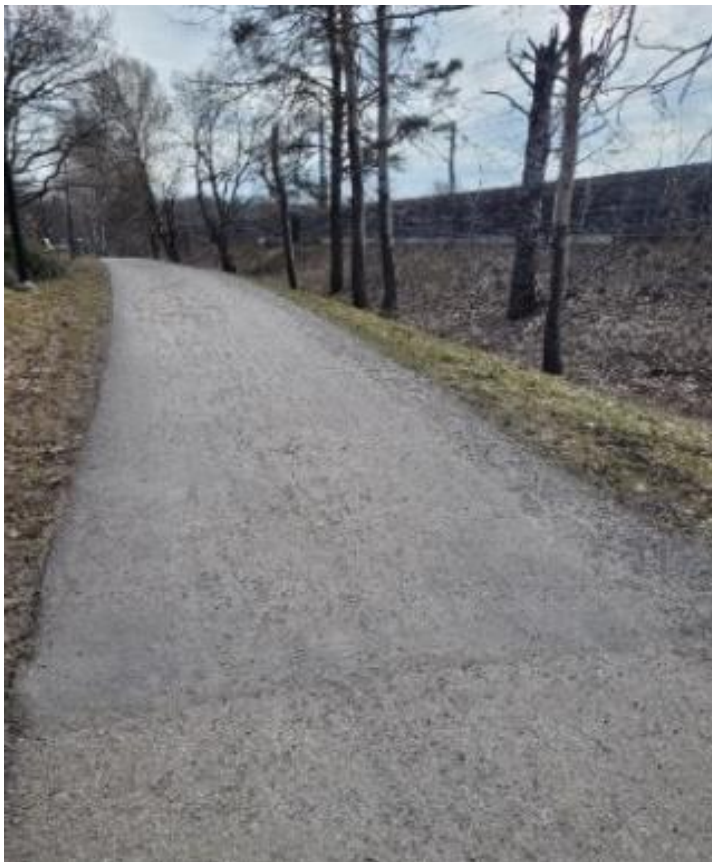
åtgärdas. Redan samma år efter anläggningen av geonät, utsattes vägen för stor belastning av tunga fordon i och med andra projekt vid platsen (Ekman). Trots detta är vägen idag fortfarande till synes opåverkad. På figur 10, ser man Ölmevägens skick i dagsläget (2023). Man ser skarven till vägavsnittet där vägen lades om. Vid platsbesöket observerades att asfalten är hel och kanterna verkar stabila. I dagsläget finns det inga tecken på sättningar eller andra problem och skador. Nu har det gått två år sedan man gjorde om vägen, detta är tredje våren efter anläggning. På den här platsen är det postglacial lera enligt SGU:s kartvisare för jordarter.

Figur 10. Ölmevägen 2023

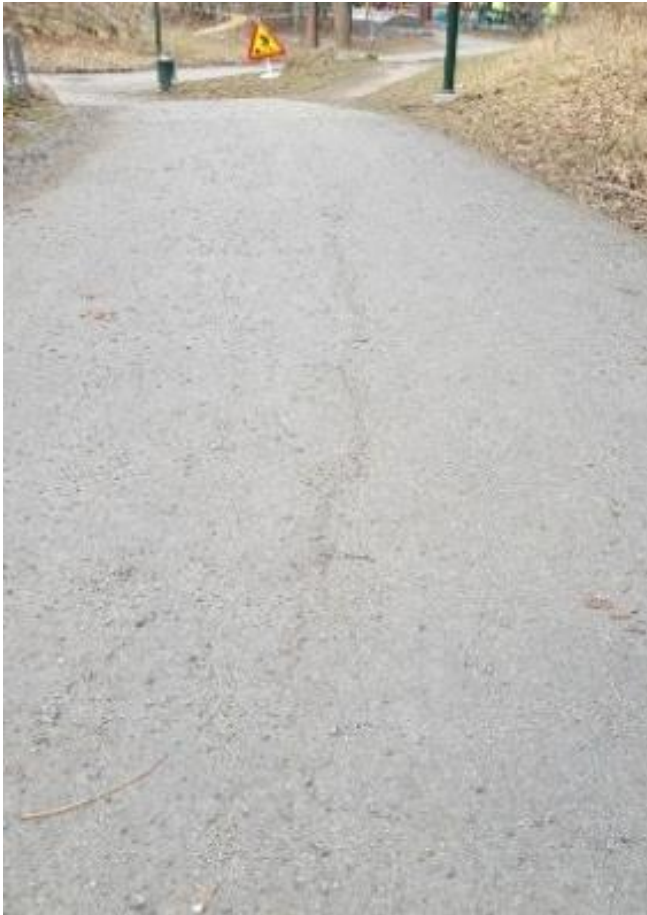
Västboda är ett exempel på en gata med liknande problem som SHP. Här har dock ingen geosyntetisk lösning använts utan man har lagat felen på traditionellt vis genom att endast fylla igen hål och sprickor och lappa asfalten när det har blivit nödvändigt. Vägen lades om 2017 och redan året efter hade det bildats djupa, längsgående sprickor i asfalten. Året därpå, 2019, lagades dessa (Ekman). När observationen utfördes i april 2023, var vägarna väldigt grusiga efter vinterns halkbekämpning trots det kan man se att problemen återigen är tillbaka på platsen och asfalten har spruckit. Figur 11 är ett fotografi från platsbesöket då längsgående sprickor i beläggningen observerades. Sprickor i marken är vanliga tecken på att en mark är instabil (Skogsstyrelsen 2023). Enligt SGU:s kartvisare för jordarter finns här glacial lera och urberg.

Figur 11. Västboda 2023
