**Till**  
Fastighetsnämnden  
2020-06-16

## Yttre renoveringsarbeten avseende fasad och dränering m.m. på Klamparen 7, Tekniska nämndhuset

Lägesrapport 2

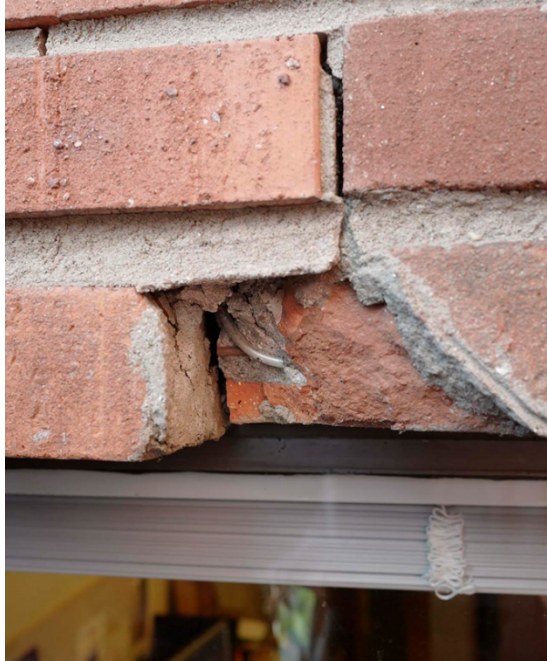
Tegelfasadens upphängning ovanför fönster har konstruktionsmässiga svagheter och tegelbalkarna och deras uppgångningar är felkonstruerade. Det har orsakat sprickor i liggfogar i skiften över tegelbalkarna med resultatet att armering och upphängningstrådar i flera fall har korroderat och mist sin bärighet.

*Figur 1: Sprickor i tegelfasad ovan fönster*

Fasadrenoveringen följer etappindelningen av det stora ombyggnadsprojektet. Materialval och metod har valts så att det visuella intrycket av fasaderna kommer att bestå. Arbetena utförs med WB-metod, vilket innebär att tegelstenar plockas ned ovanför fönstren för att åstadkomma en ny förankring och att skadade tegelstenar ersätts med nya.

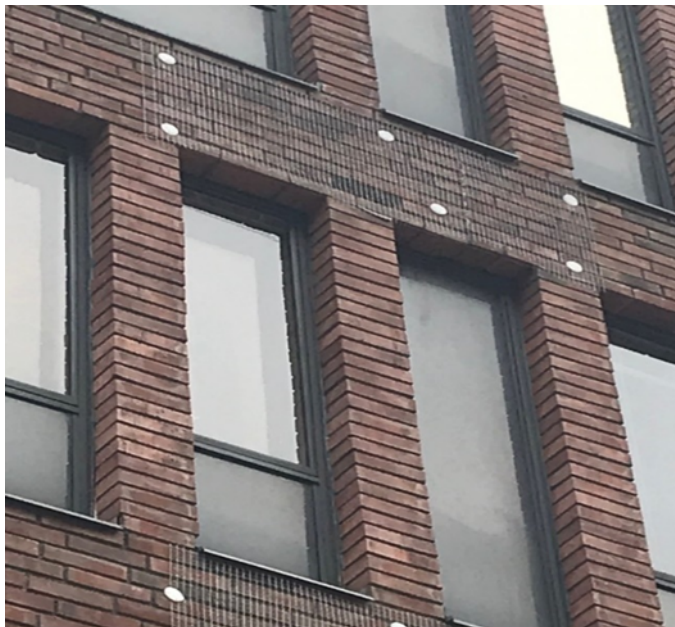
*Figur 2: Fasaden har nätats för att förhindra nedfallande tegelstenar*

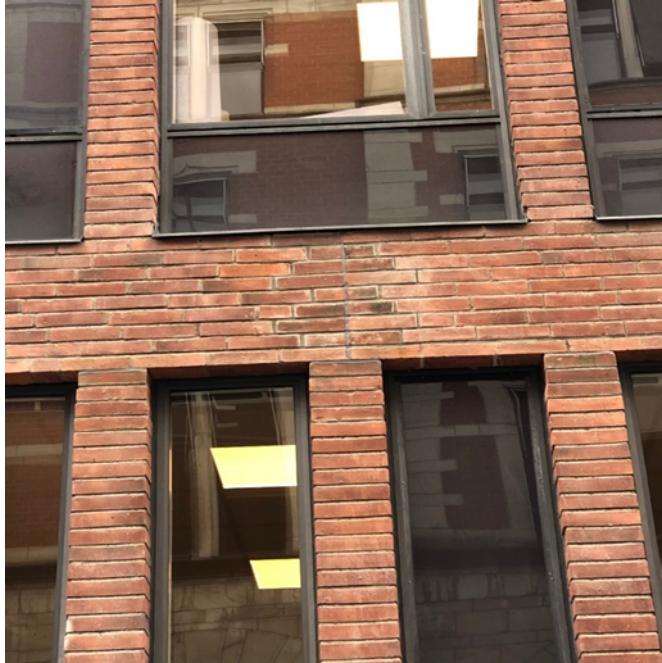
*Figur 3: Lagade partier smälter väl in i den ursprungliga fasaden*

Fasadarbete på hus 4 färdigställdes i april 2020, i samband med färdigställande av den första etappen i det stora ombyggnadsprojektet.

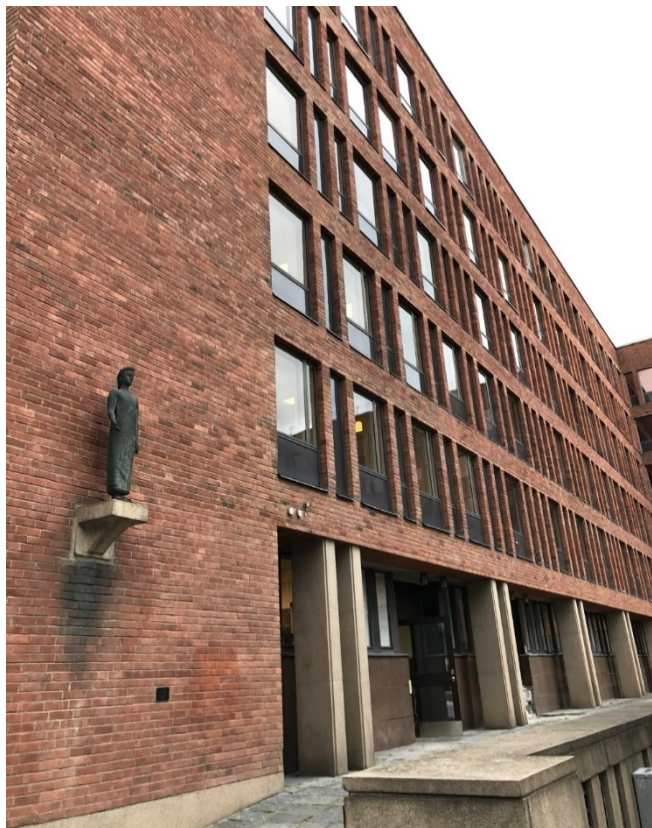
*Figur 4: Lagade partier smälter väl in i den ursprungliga fasaden*

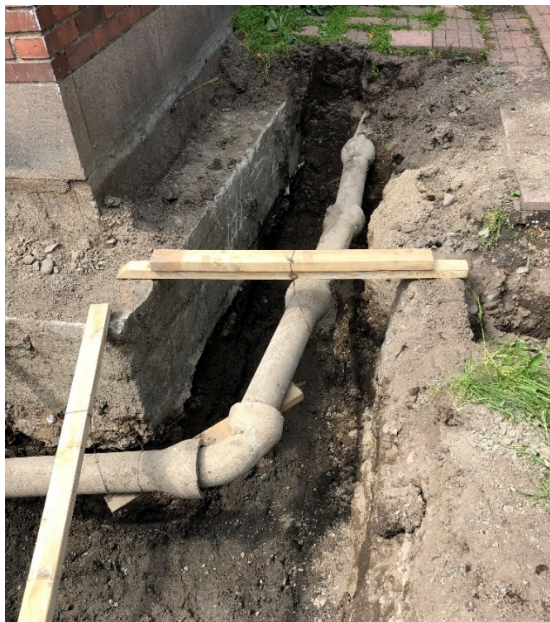
Under våren 2019 grävdes två provgropar upp då kunde kontoret konstatera att dräneringsledningar saknades mot hela sjösidan. Grundplattan ligger nästan i marknivå på flera ställen. Fuktskador har uppstått där grundplattan ligger djupare och där marken satt sig så att ytvatten rinner mot fasaden. Utförda åtgärder innefattar att isolera grundplattan och samtidigt lägga ner dräneringsledningar. Första etappen av dräneringsarbeten är färdigställd vid hus 1 och 2.

Figur 5: Markisolering saknas, gammal ledning i dåligt skick

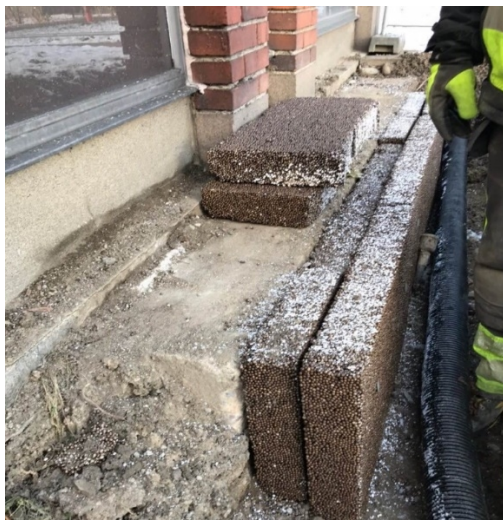
Figur 6: Arbete med dränering och markisolering

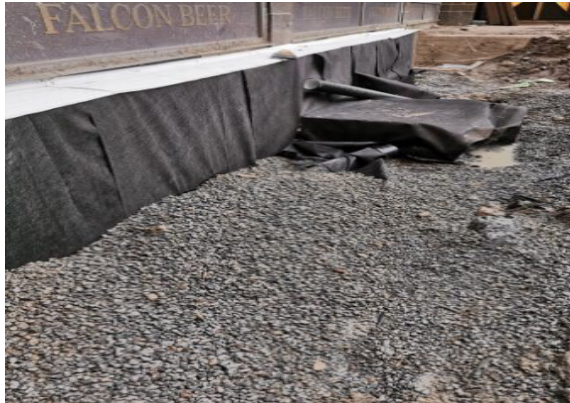
Figur 7: Uppfyllnad med dräneringsmaterial

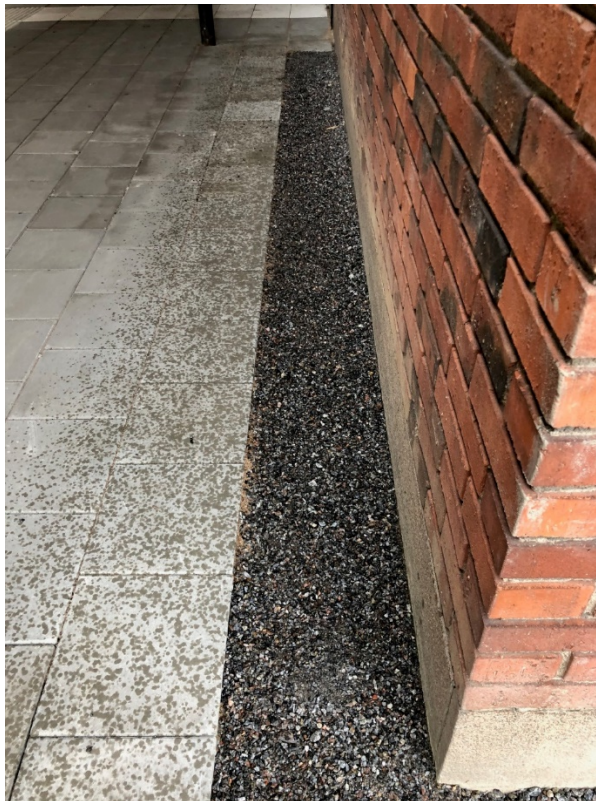
Figur 8: Slutresultat efter utförda mark- och dräneringsarbeten
