2025-05-06

D0255010

## Sandsborgsbadet, Dalen 20

### PM Utredning simhall underhåll

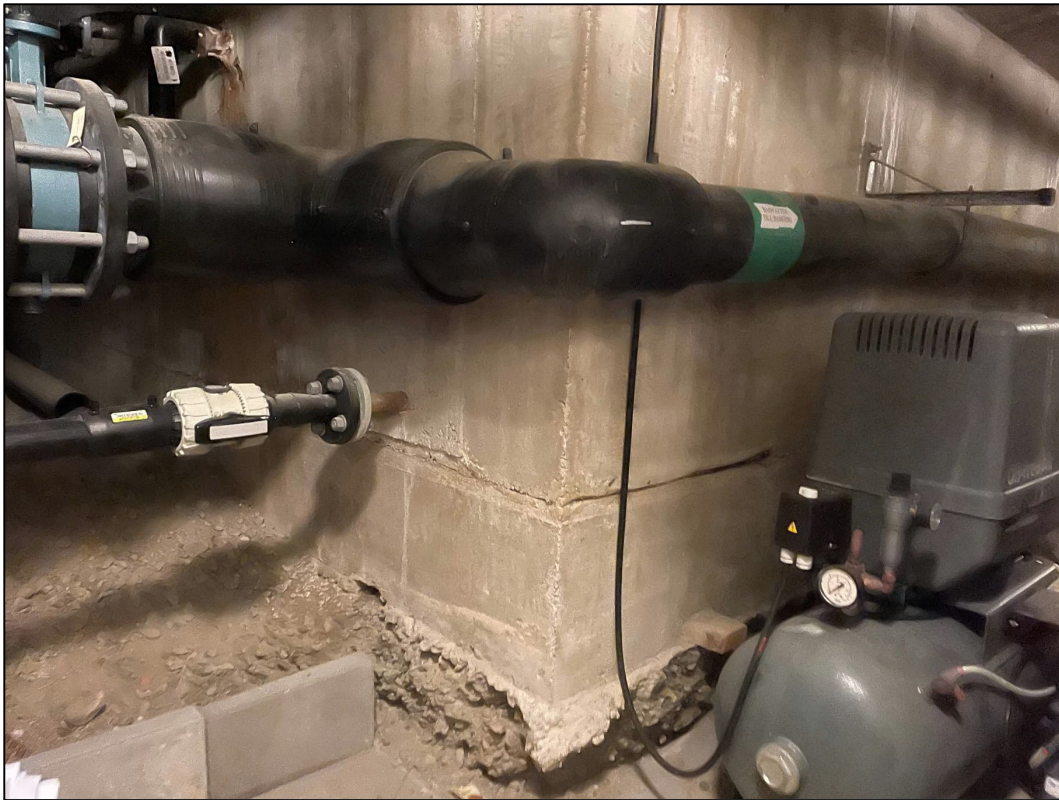
Figur 2.3. Bild 2, (foto AFRY 2025-03-03). Kantbalken är ca 35–40 cm hög.

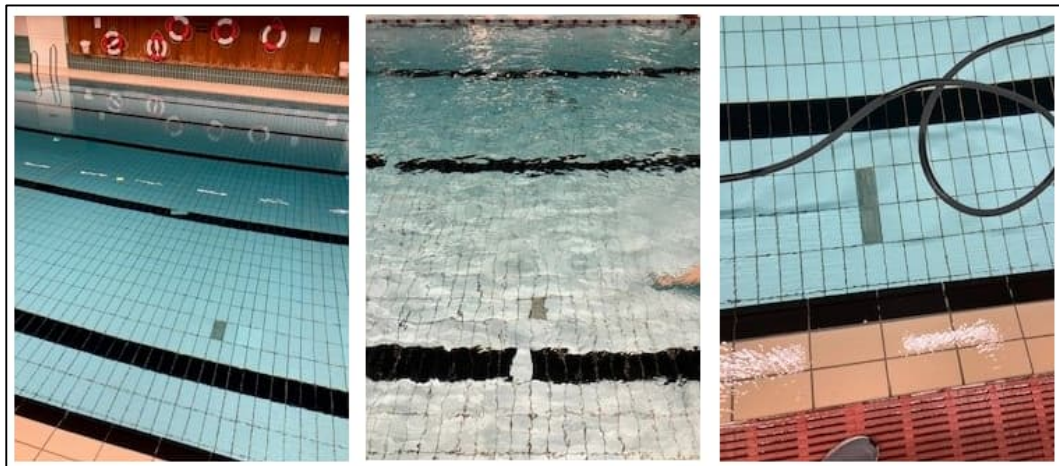
Kakelplattor har lossnat ett flertal gånger från olika ställen på bassängbotten, se Figur 4.1 – 4.3. För att sätta tillbaka kakelplattorna har man använt dykare. Mindre kakelplattor har lossnat på olika ställen från golvet i simhallen, se Figur 4.4 – 4.6.

Figur 4.1. Exempel på kakelplattor som har lossnat från bassängbotten, (foto Micasa).

Det dominerande ytskiktet för bassängkonstruktionen är klinkerplattor. Då lasten på grunden från bassängbotten är betydligt under den minsta tillåtna medeltryckpåkänningen, så beror förmodligen klinkerlossningen på att vatten från bassängen tränger in bakom plattorna.

En förutsättning för att vatten ska tränga in bakom plattorna är att fogarna mellan plattorna har tappat sin beständighet, vilket kan ske pga den aggressiva miljön i bassängvattnet. När plattorna inte har tillräckligt med fästmassa tränger vatten in bakom plattorna med plattlossning som följd.

Det kan även förekomma att sprickbildning och klinkerlossning kan uppstå om bassängen töms för snabbt på vatten. Fenomenet beror huvudsakligen på att vattentrycket bakom plattorna inte hinner jämna ut sig i takt med att vattennivån i bassängen sjunker. Detta innebär att det skapas spänningar bakom plattorna som vill trycka ut dem. Problemet kan förvärras om fästmassan inte är tillräckligt bra.

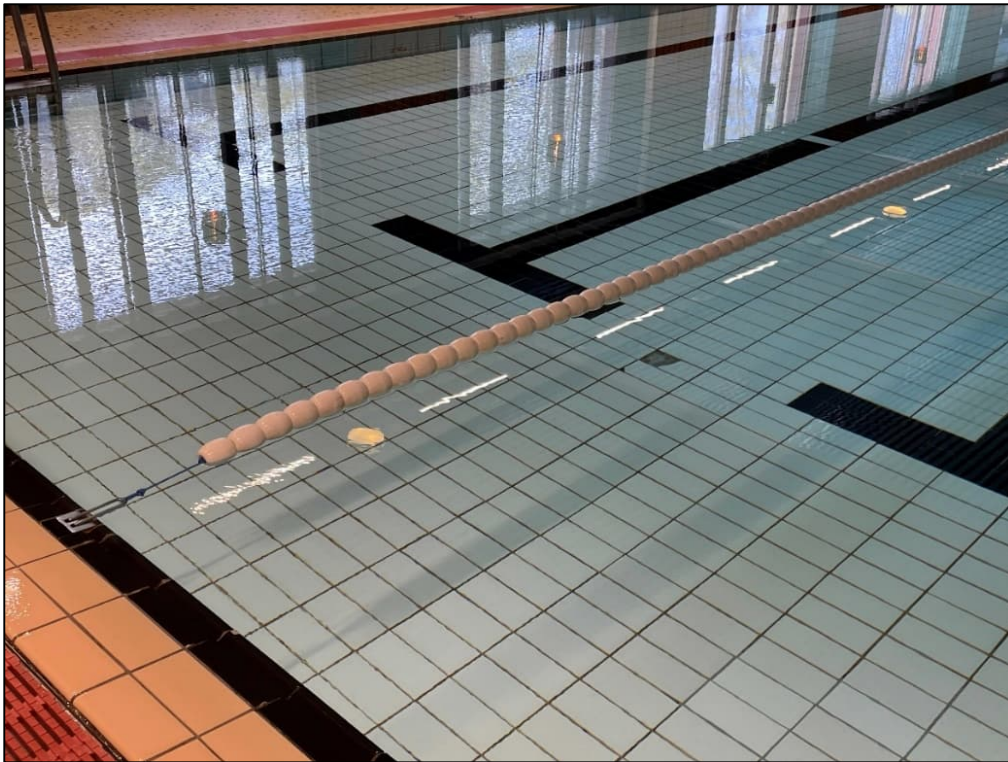
Figur 4.2. Exempel på kakelplattor som har lossnat från bassängbotten, (foto AFRY 2025-05-02).

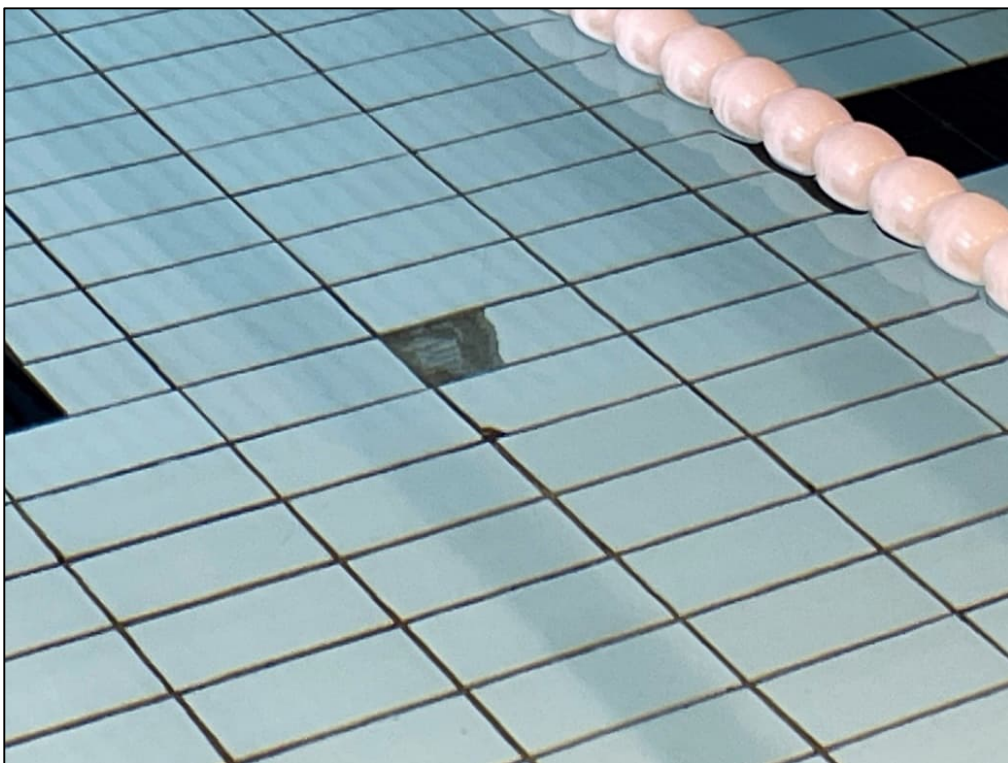
Figur 4.3. Exempel på kakelplattor som har lossnat från bassängbotten, (foto AFRY 2025-05-02).

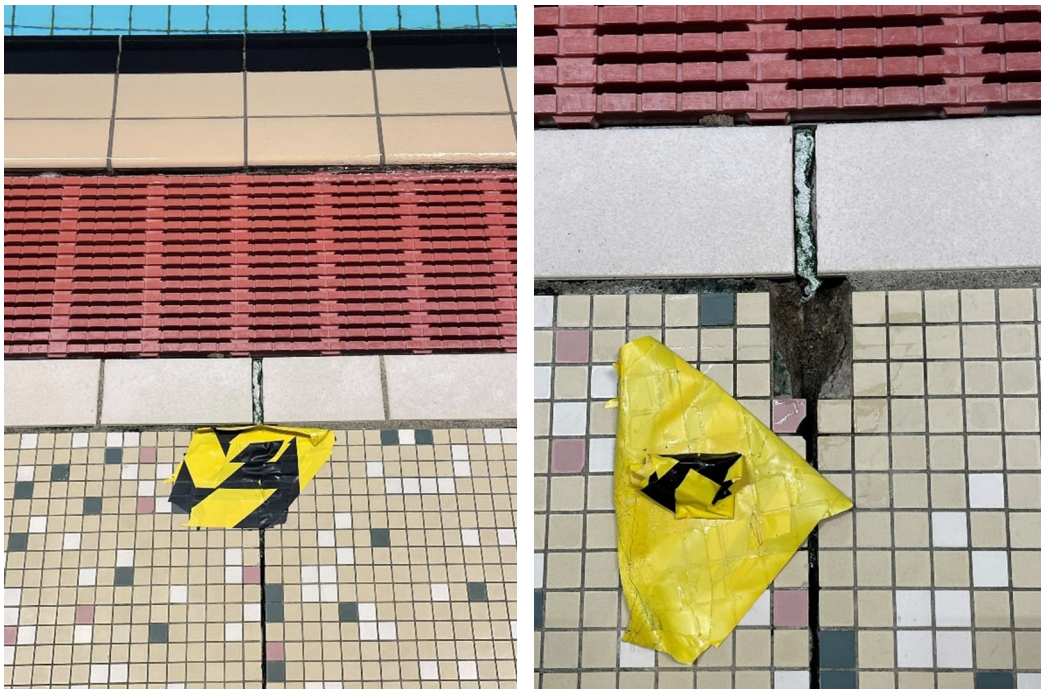
Figur 4.4. Exempel på kakelplattor som har lossnat från golv i simhall, (foto AFRY 2025-05-02).

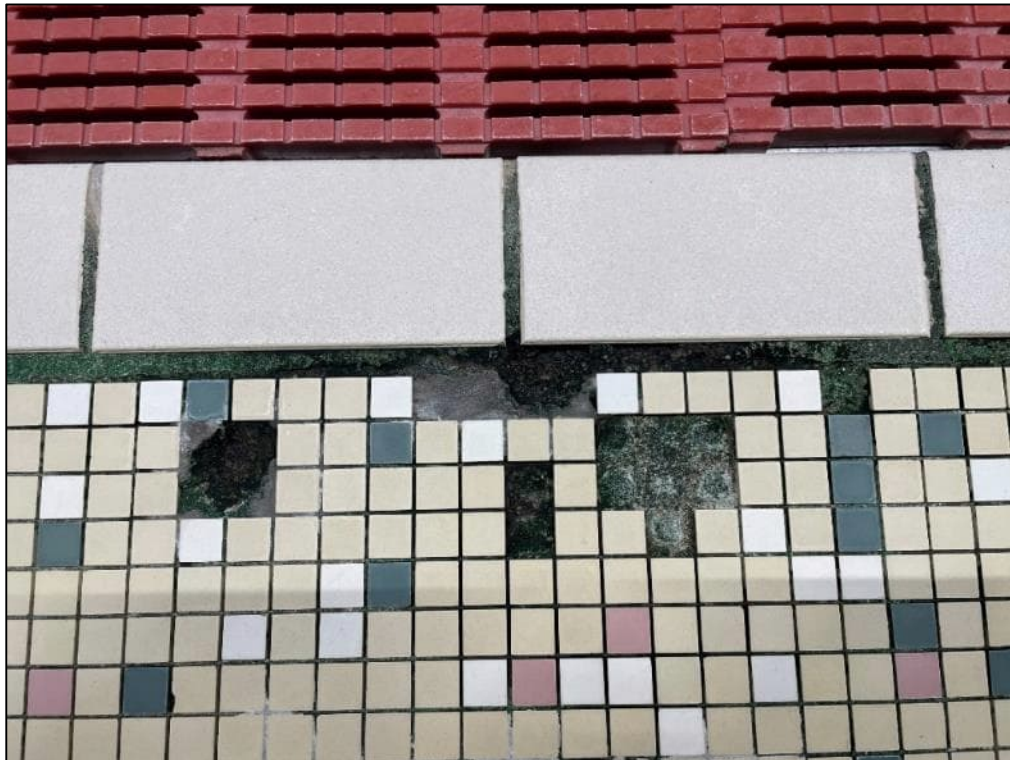
Figur 4.5. Exempel på kakelplattor som har lossnat från golv i simhall vid trappan till bassäng, (foto AFRY 2025-05-02).

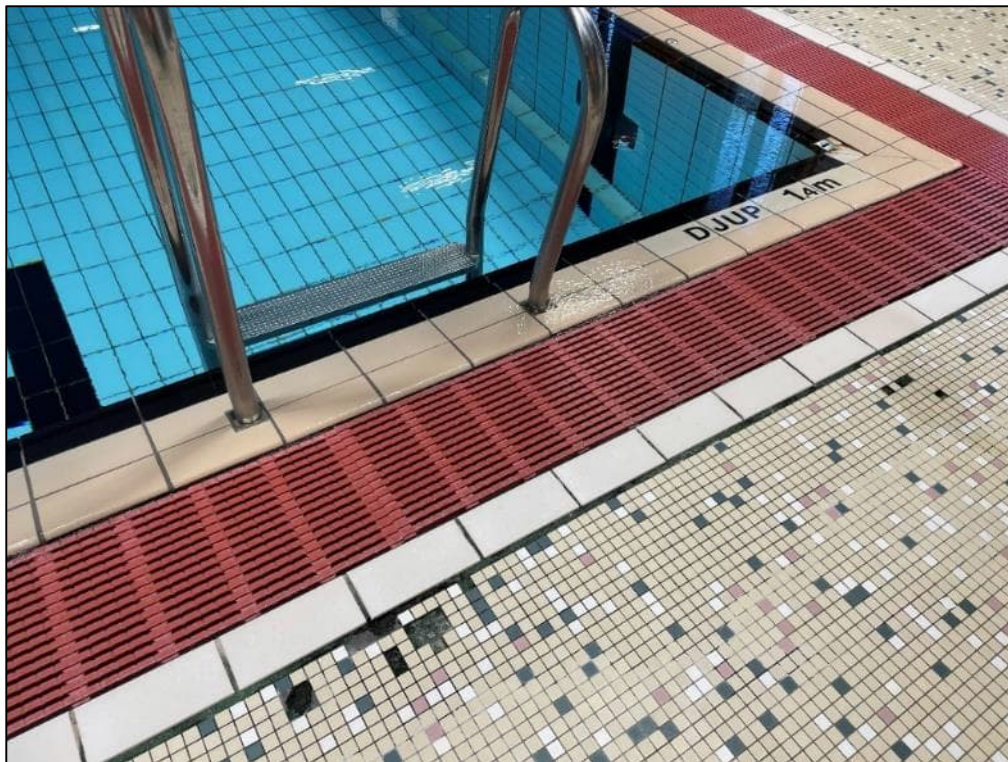
Figur 4.6. Exempel på kakelplattor som har lossnat från golv i simhall vid trappan till bassäng, (foto AFRY 2025-05-02).

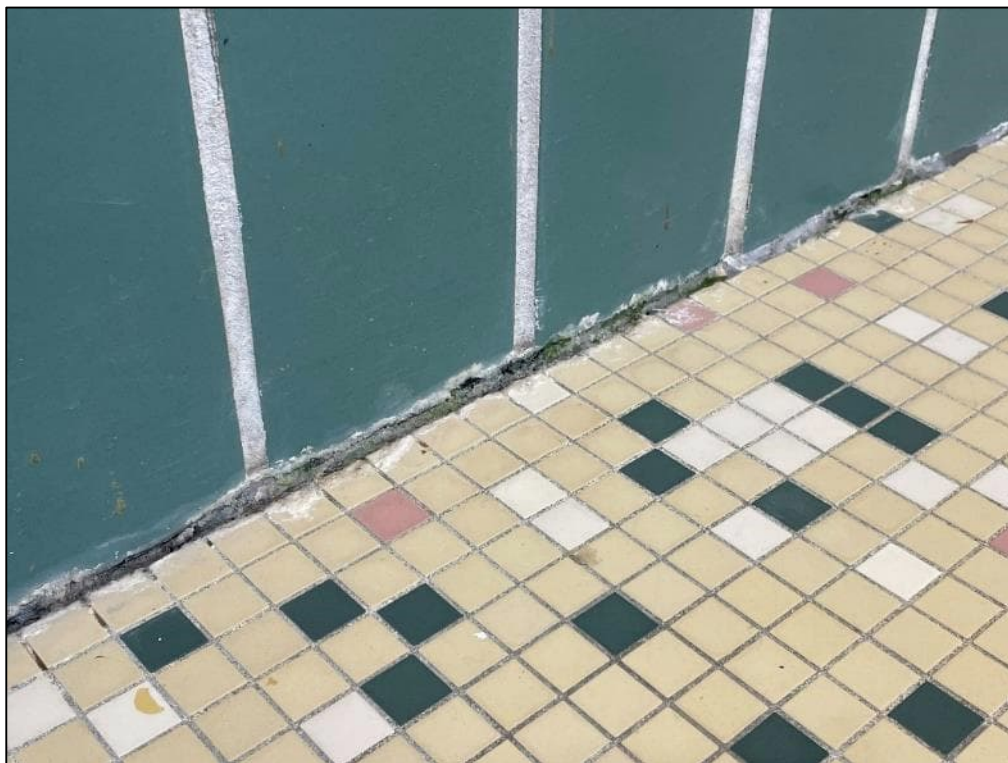
Det har observerats att horisontella fogar mellan golv och väggar i simhallen är skadade och reparerats antal gånger, se Figur 4.7–4.8.

Figur 4.7. Exempel på skadad fog mellan golv och vägg, (foto AFRY 2025-05-02).

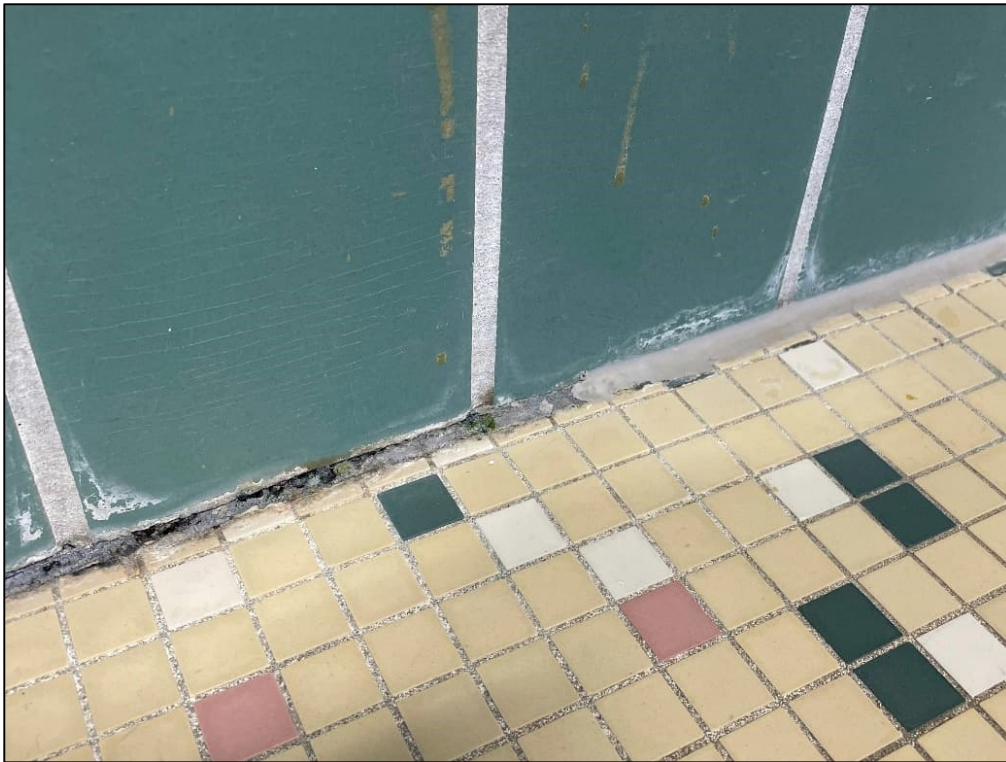
Figur 4.8. Exempel på skadad fog mellan golv och vägg, del av fog har reparerats, (foto AFRY 2025-05-02).

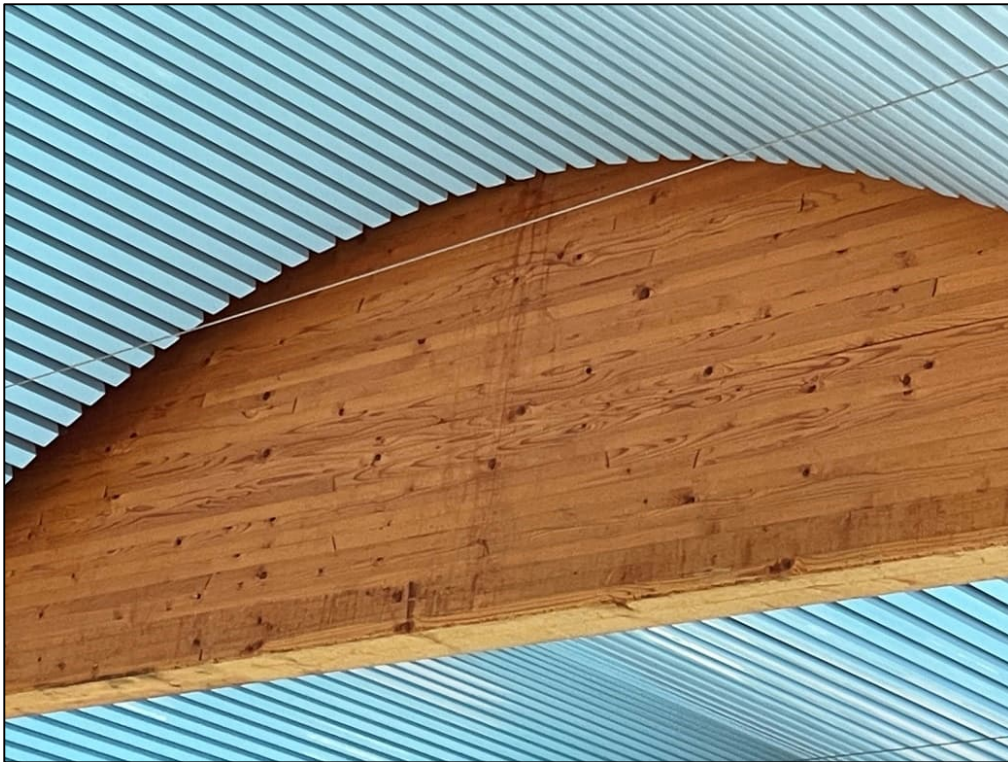
Micasa har noterat att limträbalkar (bärande limträbalkar i takkonstruktionen) är fuktiga och det har upptäckts kondens utanpå limträbalkar. Det har inte observerats när AFRY utfördes platsbesök 2025-03-03 och 2025-05-02. Det finns gamla utfällningar och fläckar utanpå limträbalkar. Dock är det okänt vad som har orsakat utfällningar utanpå limträbalkar.

Figur 4.9. Exempel på fläckar utanpå limträbalk, mittparti av limträbalk, (foto AFRY 2025-05-02).

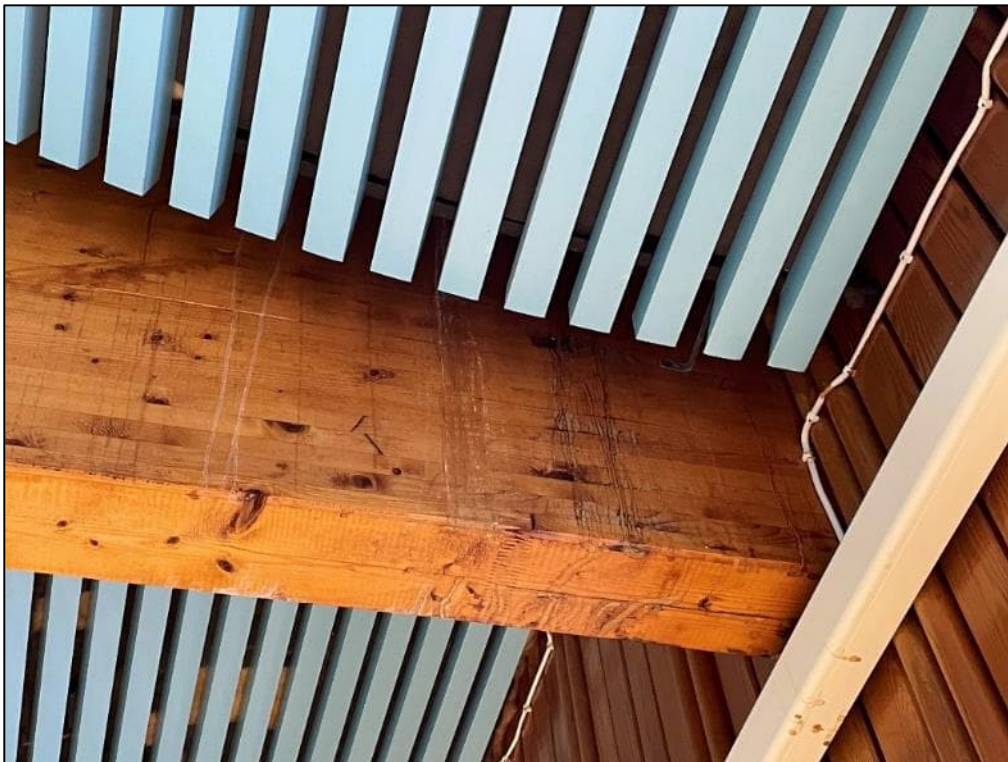
Figur 4.10. Exempel på fläckar utanpå limträbalk vid upplag, fasadvägg, (foto AFRY 2025-05-02).

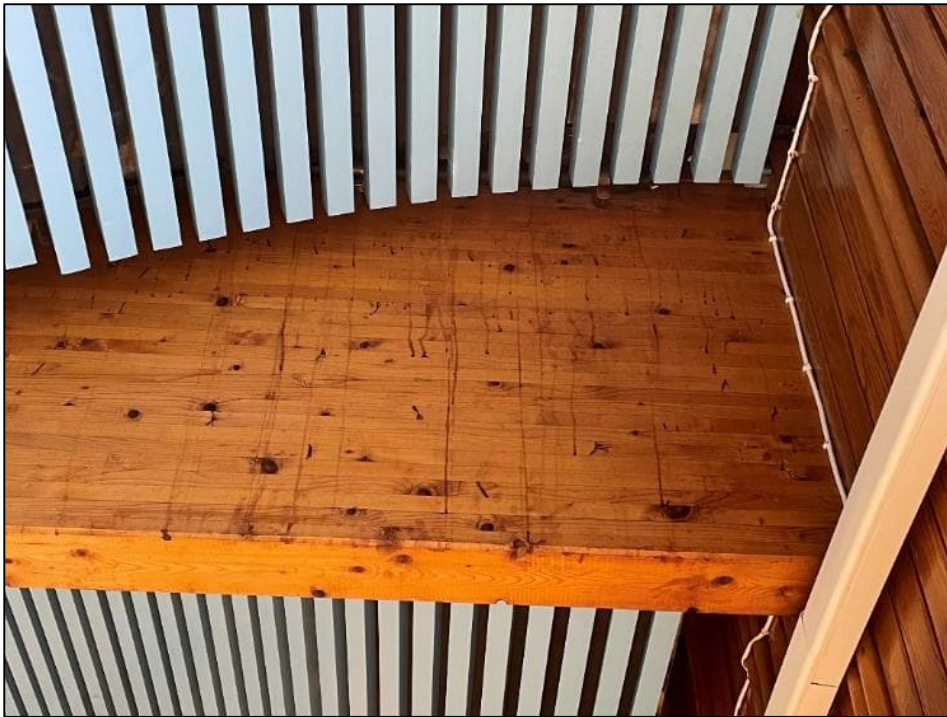
Figur 4.11. Exempel på fläckar utanpå limträbalk vid upplag, fasadvägg, (foto AFRY 2025-05-02).

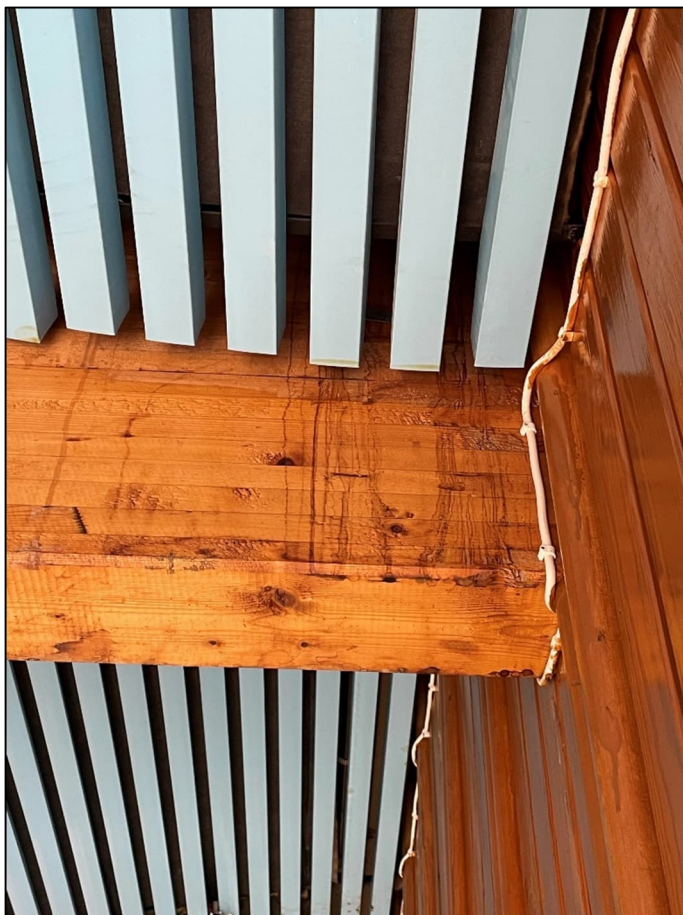
Figur 4.12. Exempel på fläckar utanpå limträbalk vid upplag, fasadvägg. (foto AFRY 2025-05-02).

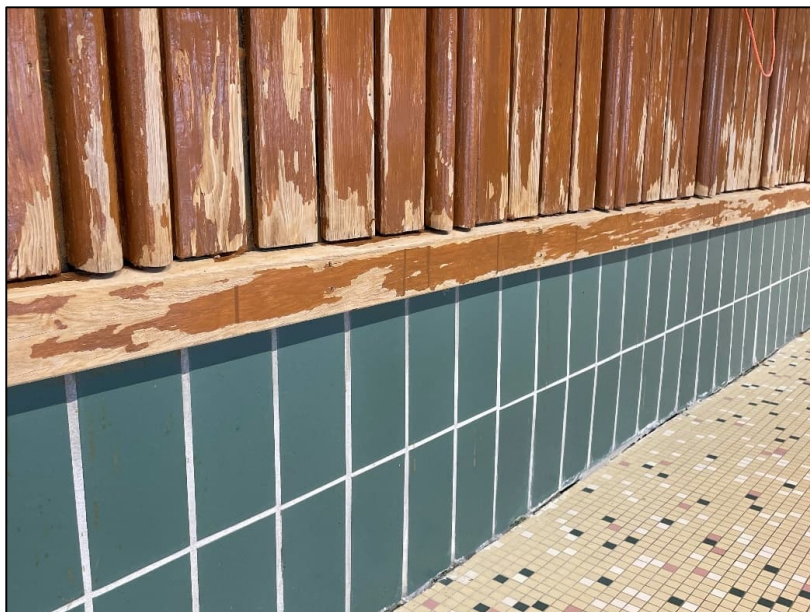
Figur 4.13. Väggbeklädnad – träpaneler monterade ca 600mm från överkant av golv i simhallen, färg har lossnats, (foto AFRY 2025-05-02).

Väggbeklädnad i simhallen är byggd med träpaneler. Det saknas information i relationshandlingar om typ av paneler och om stomme bakom väggbeklädnad. Träpaneler behöver målas om där befintlig färg har lossnat, se Figur 4.13 – 4.14.

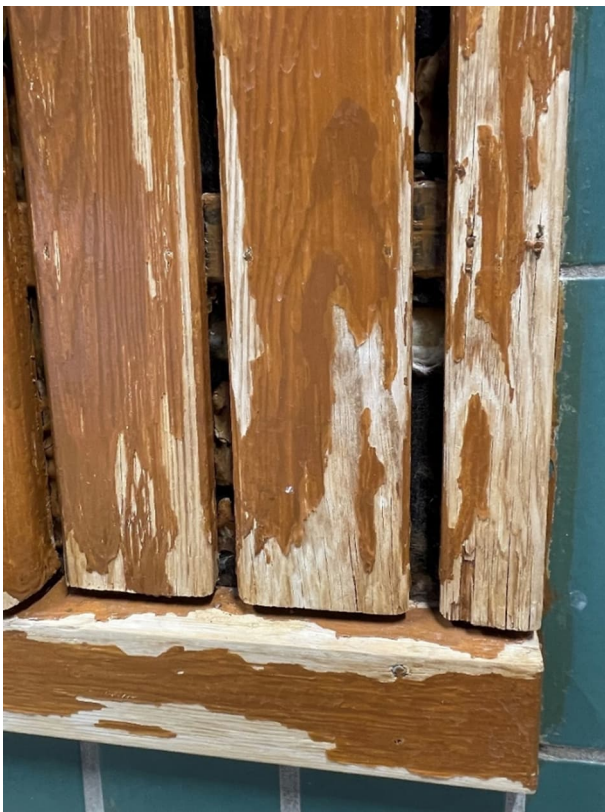
Figur 4.14. Väggbeklädnad – träpaneler monterade ca 600mm från överkant av golv i simhallen, färg har lossnats, (foto AFRY 2025-05-02).

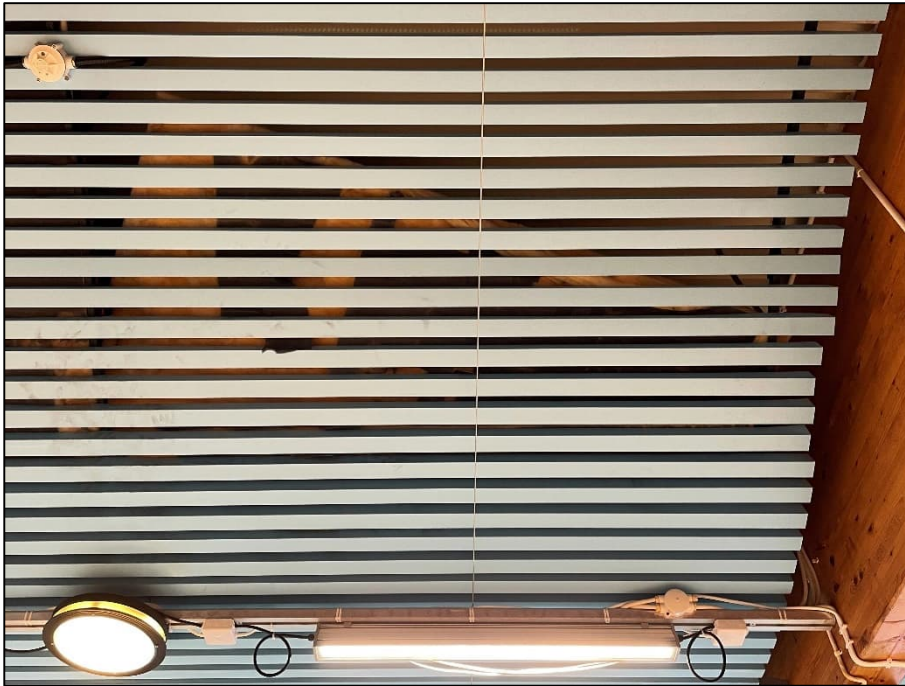
Det upptäcktes under platsbesöket 2025-05-02 att isolering monterad ovanpå undertaket har glidit och samlats i de lägsta delarna av undertaket, se Figur 4.15 – 4.16.

Figur 4.15. Exempel på isolering ovanpå undertak som har glidit till lägsta delen av undertaket, (foto AFRY 2025-05-02).

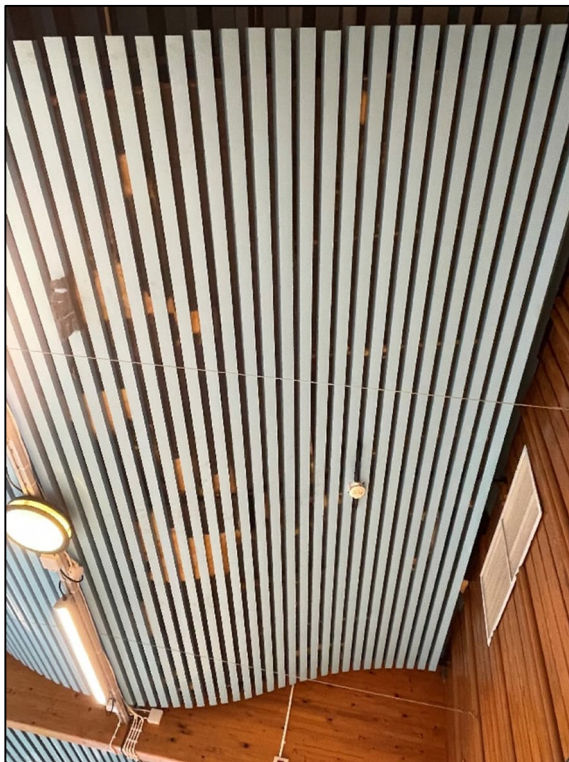
Figur 4.16 Exempel på isolering ovanpå undertak som har glidit till lägsta delen av undertaket, (foto AFRY 2025-05-02).

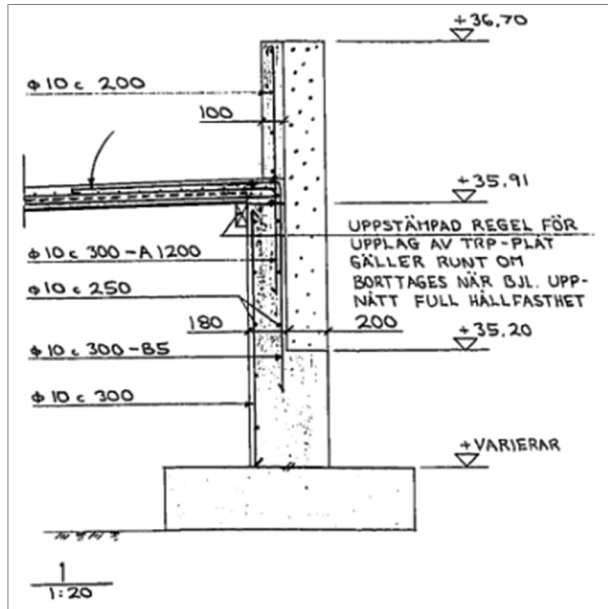
Figur 7.1 Uppbyggnad yttervägg med fönster enl. detalj 1, ritning K-31-268.

Resultat av beräkningar för U-värde beträffande yttervägg utan fönster redovisas i Tabell 7.3. U-värde av befintlig vägg med fönster är högre än rekommenderat enligt Boverket.

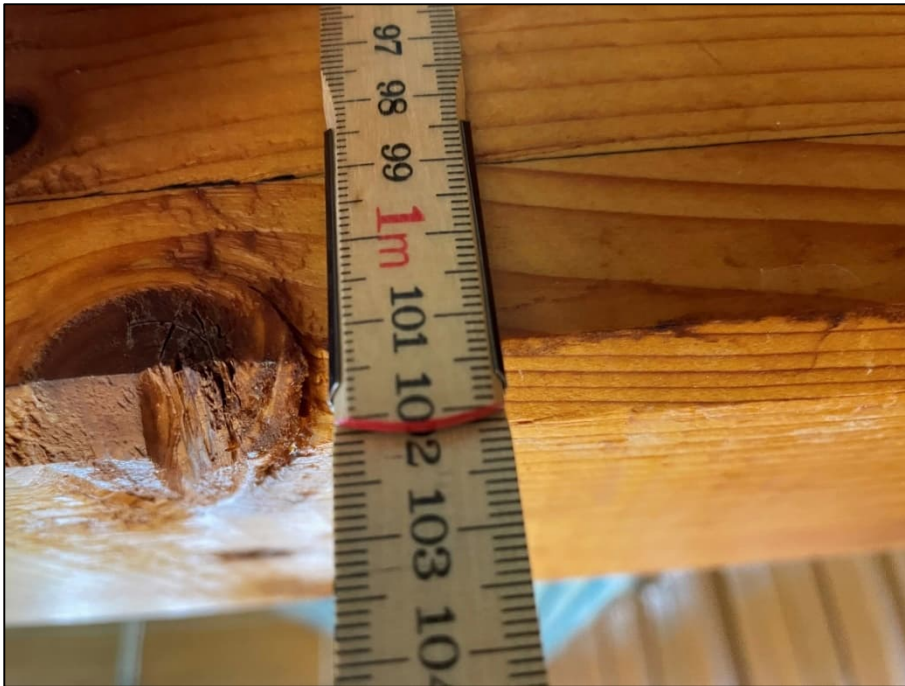
Mått av befintliga L-träbalkar kontrollerades under platsbesök 2025-05-02, se Figur 8.3–8.4. Mått av L-träbalkar 1015mm x 165mm. Avstånd mellan L-träbalkar beräknades till ca 4300mm, se Figur 8.5.

Resultat från överslagsberäkningar enligt dagens normer visar att befintliga L-träbalkar är utnyttjade till ca 90 %.

Figur 8.3. Inmätning höjd av befintlig L-träbalk, mått 1015mm, (foto AFRY 2925-05-02).

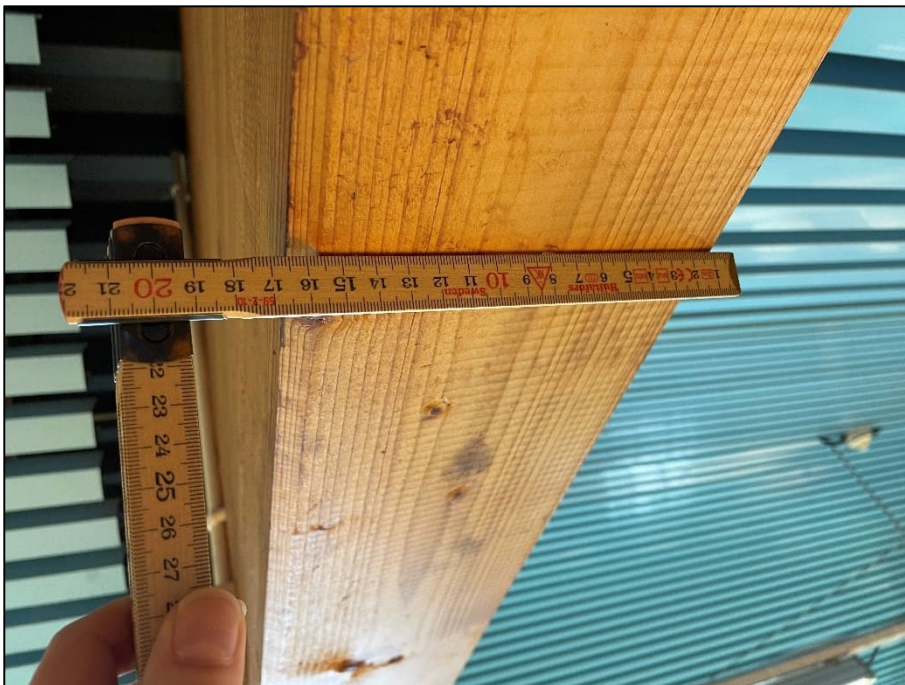
Figur 8.4. Inmätning höjd av befintlig L-träbalk, mått 165mm, (foto AFRY 2925-05-02).

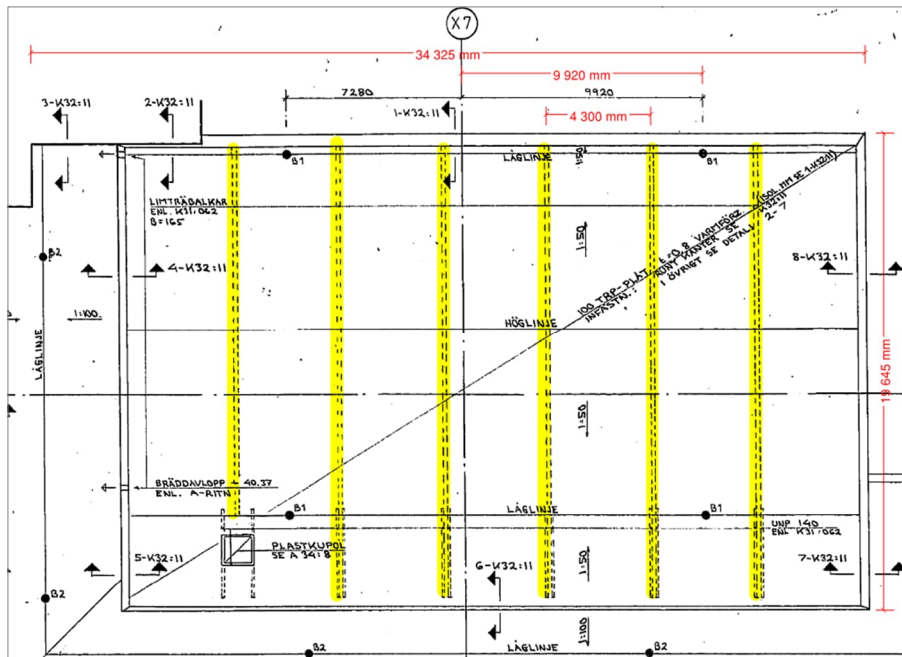
Figur 8.5. Takplan, enligt ritning K32:10, kalibrerade mått, avstånd mellan befintliga L-träbalkar ca 4300mm.
