+46105051055  
Mobile  
+46709140330  
E-mail  
Jorgen.L.Persson@afry.com  
Date  
16/04/2025  
Project ID  
D0235932

## PM VVS Dalen 20 - Sandsborgsbadet

### 1 Utredning status VVS-installationer.

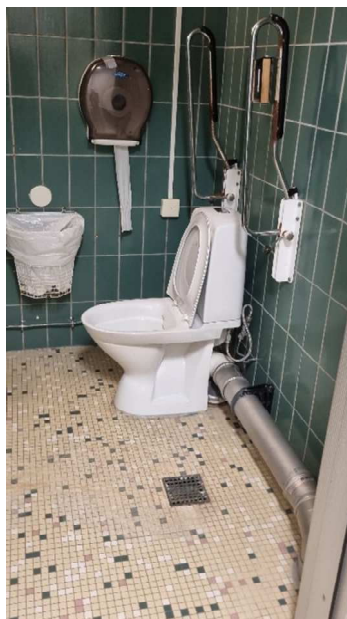
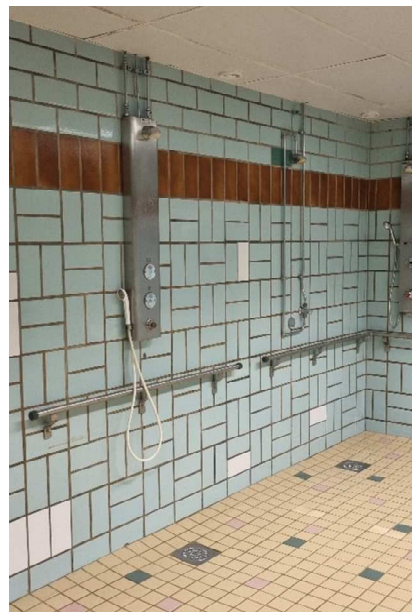
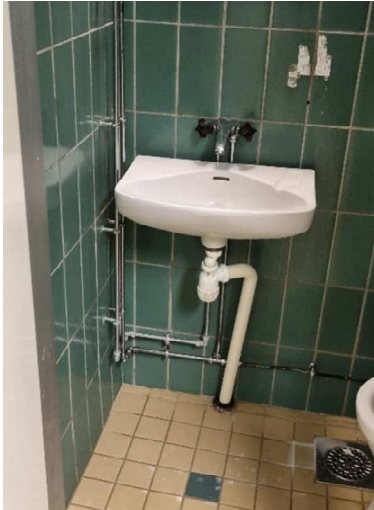
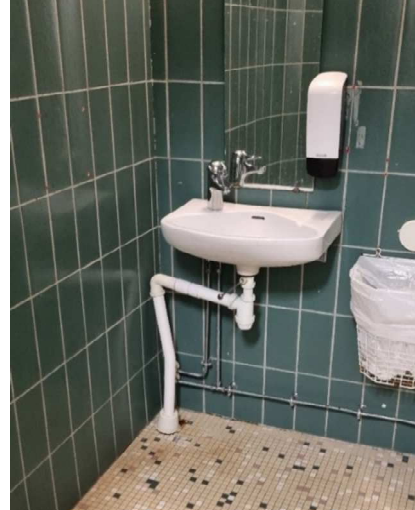
Inom omklädningsrum, WC och duschar har porslin, bandare och duschpaneler bytts ut under åren, finns även vissa om dragningar av spillvatten till WC-stolar, där ledningar troligtvis rostat sönder.

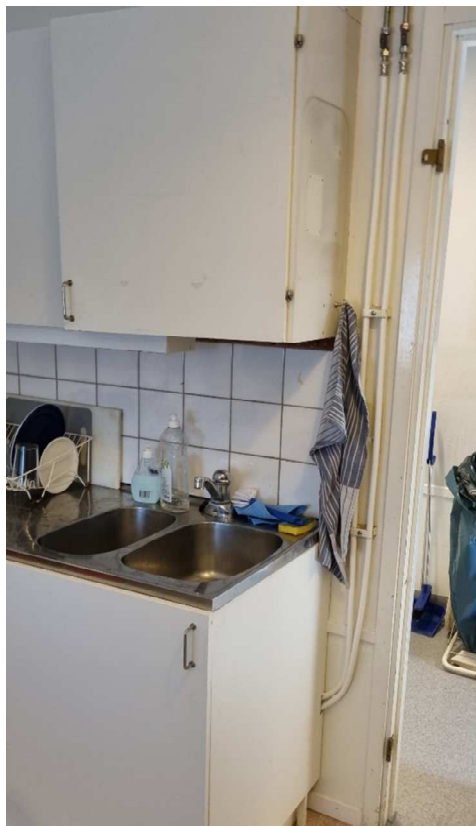
Inom personalytor har vissa installationer och diskbänkar kompletterats under åren lopp, men börja behöva rustas upp.

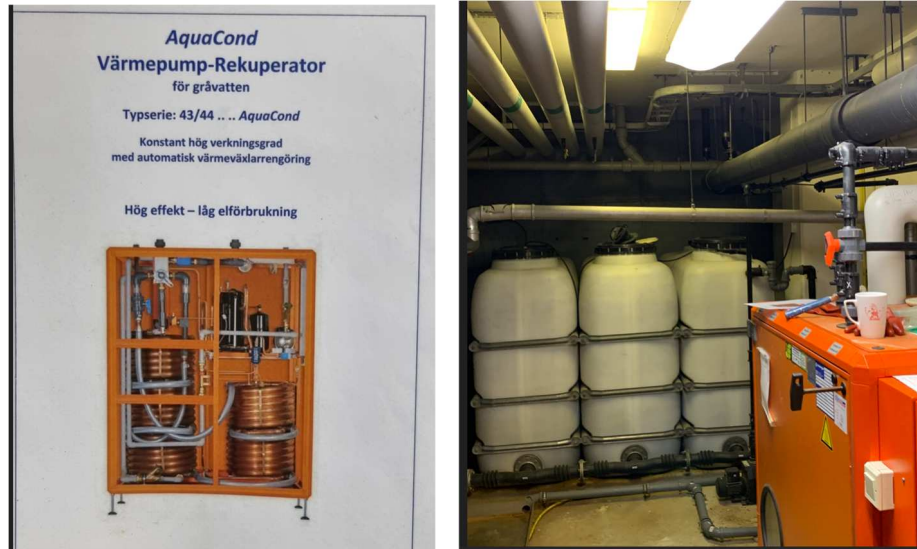
Inom badet finns en grävattenvärmepump (GVP01) som utvinner energi ur vatten från golvbrunnar och förvärmer tappkallvatten vid varmvattenproduktion. Värmepumpen är installerad 2010 och är i god kondition och bedöms kunna återbrukas, då det bedöms att värmepumpen har 10-15 års tekniska livslängd kvar.

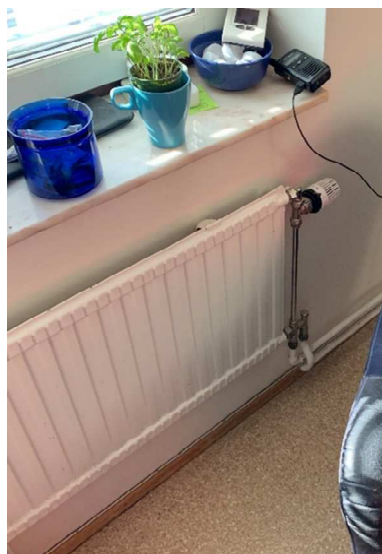
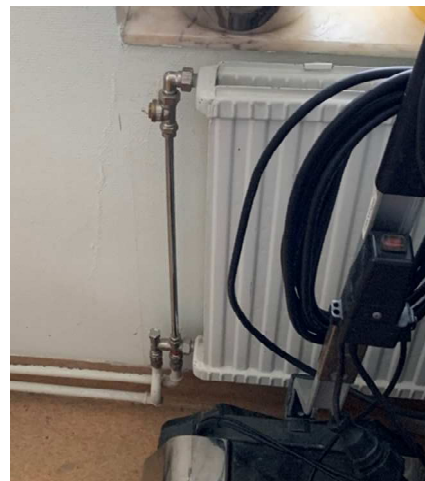
Gällande värmeinstallationen, så utgör den väldigt liten del, då endast personalutrymmena och korridor in till simhall är försedd med vattenburen värme. Kondition på radiator är god kondition trots att dessa är närmare 50 år. Termostaterventiler/radiatorkoppler samt termostater är utbytta men kommer inom nära framtid behöva bytas ut för god reglering. Vissa delar av rördragningen till radiatorer är ingjuten i bjälklaget. Ingjutna rörledningar medför risk för dolda skador, vilket innebär risk för framtida läckage.

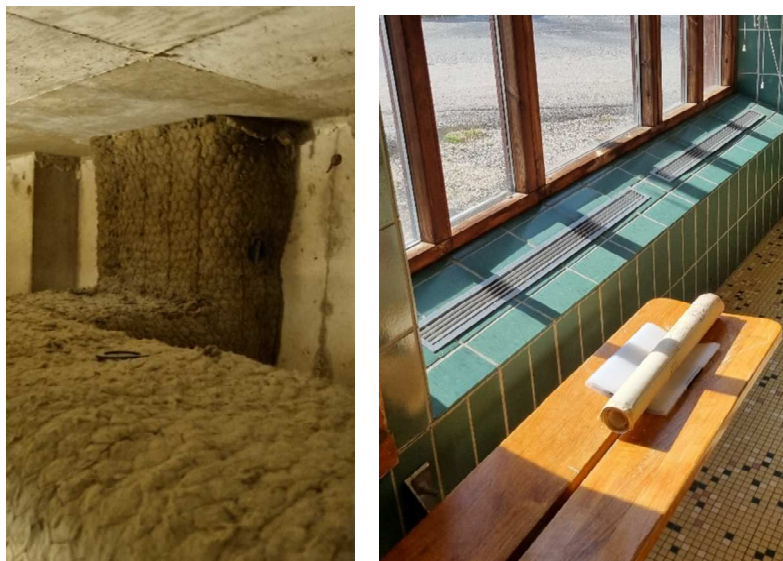
I simhall tillförs tilluft vid fönster som matas från kanal placerad i kulvert/utrymme mellan grundmur och bassäng. Frånluft tas ut centralt högt på vägg mot omklädningsrum. Luftflöden i simhallen betydligt mindre än dagen krav/normer på luftväxling. Uppgift på kompletterande luftflöde saknas i relationshandlingar.

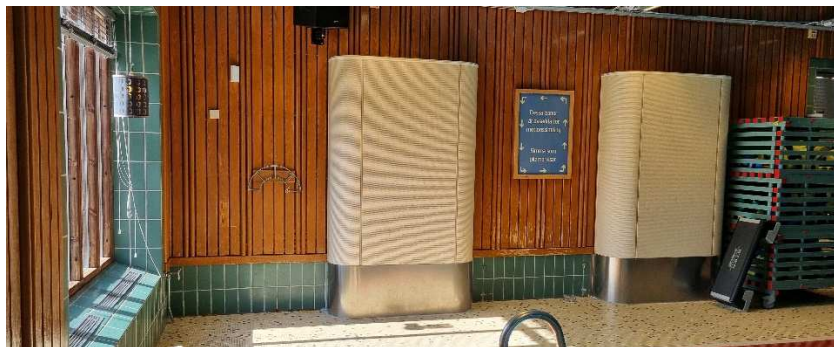
Nedan är kompletterade tilluftsdon från 1996/1997.

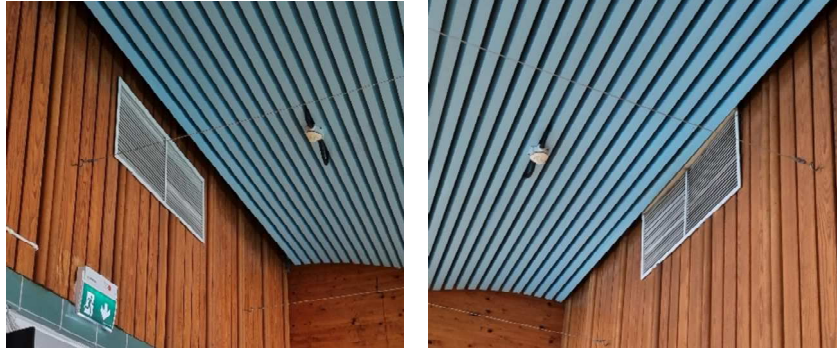
Nedan visar central frånluft i simhall.

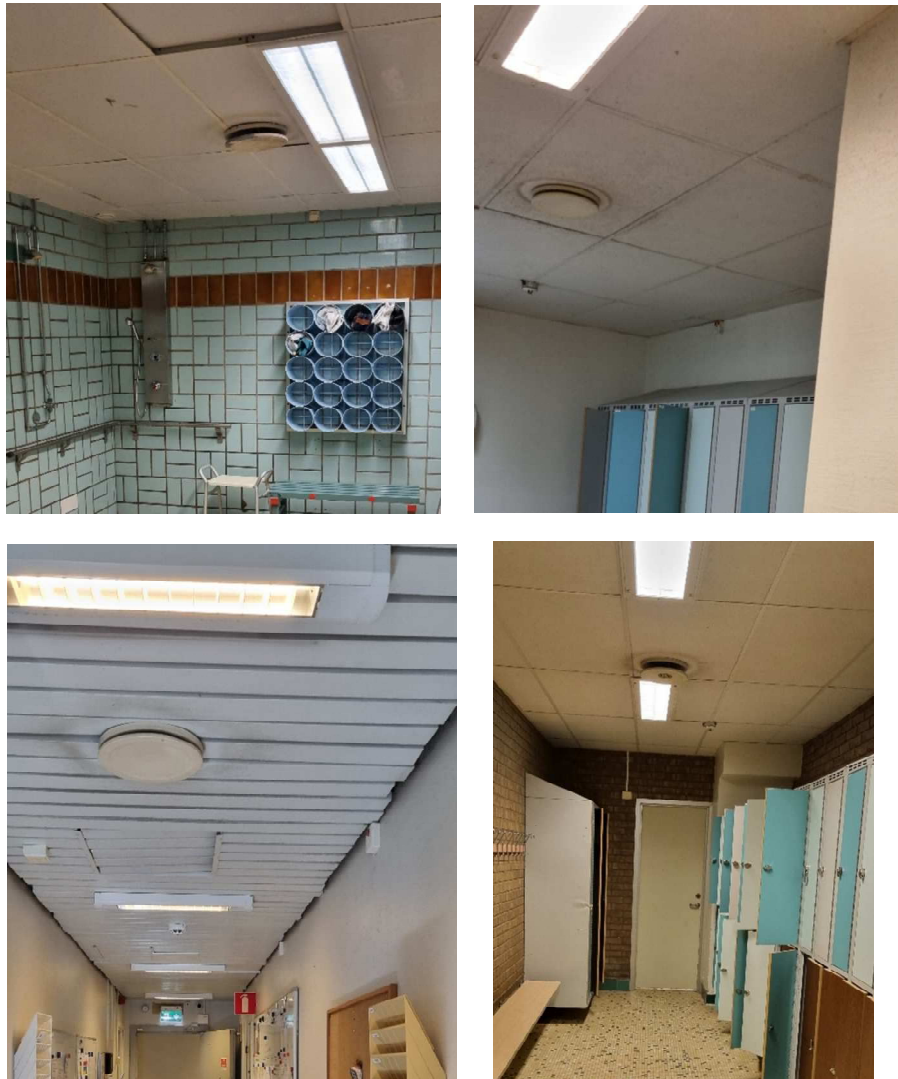
I omklädningsrum, wc samt personalutrymmen är kanaler och don i stort sett oförändrad sedan uppförandet av byggnaden. Generellt är luftflöden betydligt mindre än dagen krav/normer på luftväxling.

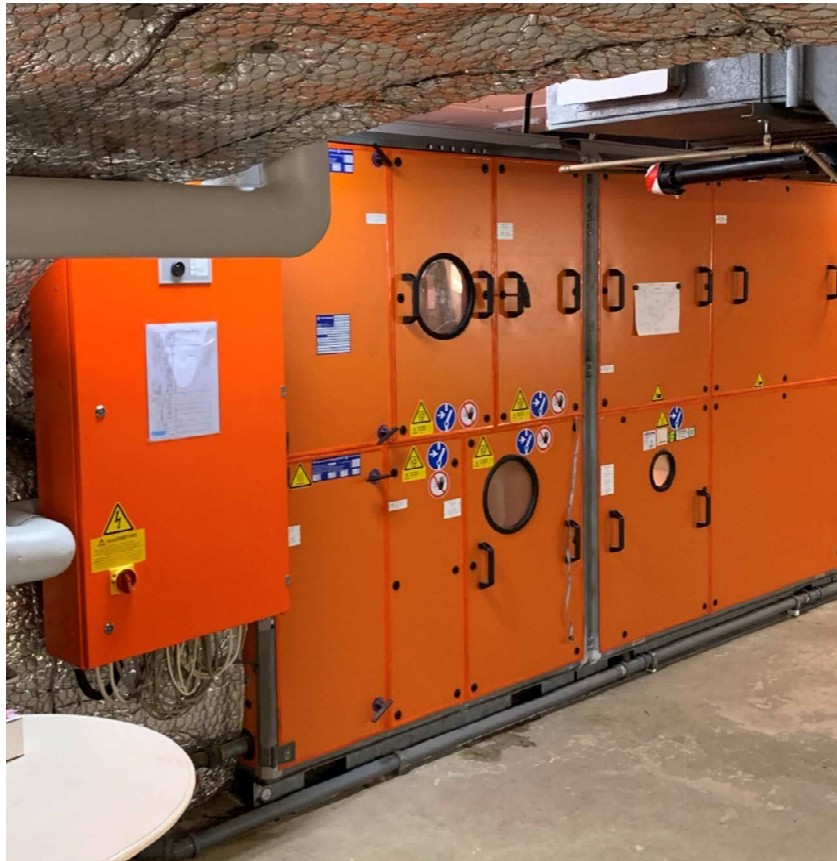
Gällande luftbehandlingsaggregat (LB01 och LB02) som betjänar simhall, omklädningsrum, personalutrymmen så är dessa utbytta 2010 till Menerga-aggregat. Aggregat är anpassade för denna miljö och ser ut att vara i god kondition. Luftbehandlingsaggregat har troligtvis mer än 20 år teknisk livslängd kvar.

Som nämnts ovan så är luftbehandlingsaggregaten i god kondition och bör kunna återbrukas. Även vattenreningsinstallationerna verkar vara i god kondition, dock anser vi att man ska ta in expertis på vattenrening för ytterligare bedömning av eventuellt återbruk av dessa installationer.

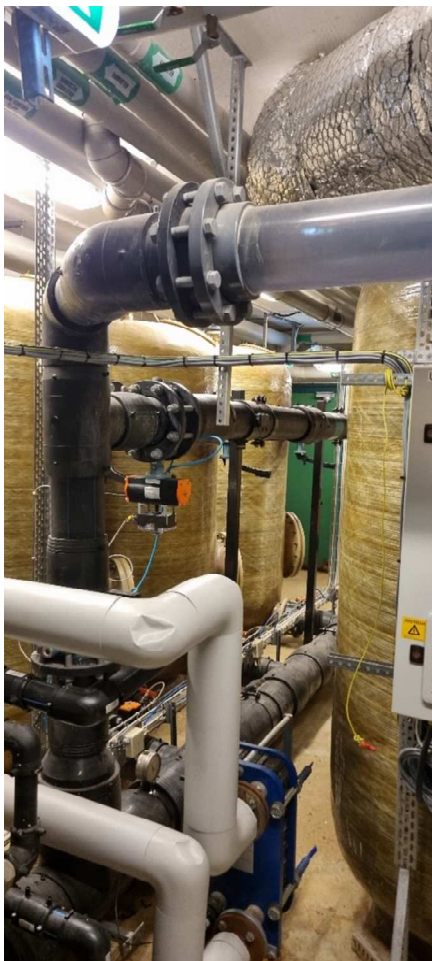
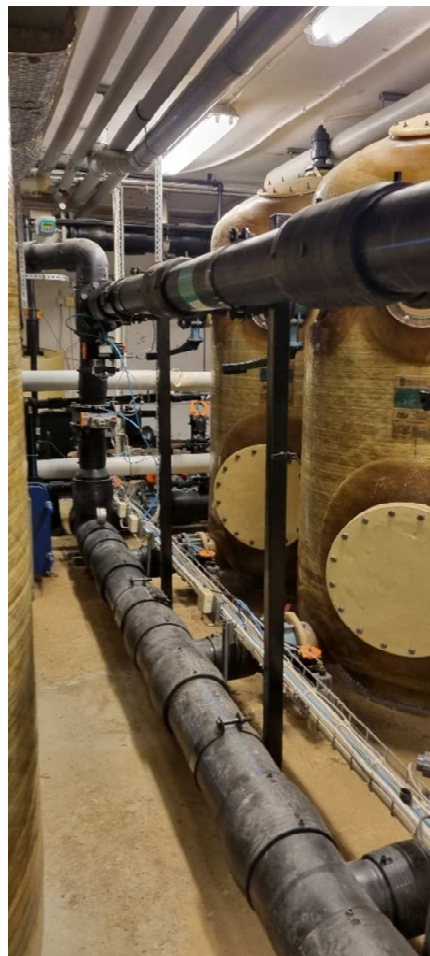
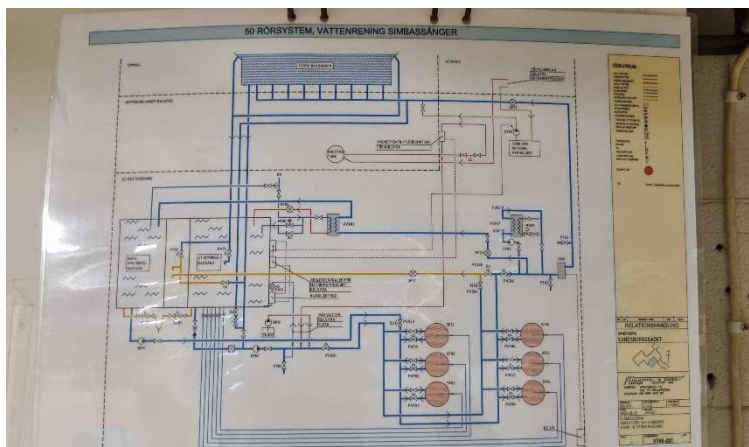
Gällande status för utrustning för vattenrening verkar den vara utbytt under 2006. Installationer så som tankar, ventiler, rörledningar inom maskinrum/undercentral verka vara i gott skick. Rörledningar för bassängvatten etc är utfört i PE och utfört med elektrosvetsmuffar vid skarvning

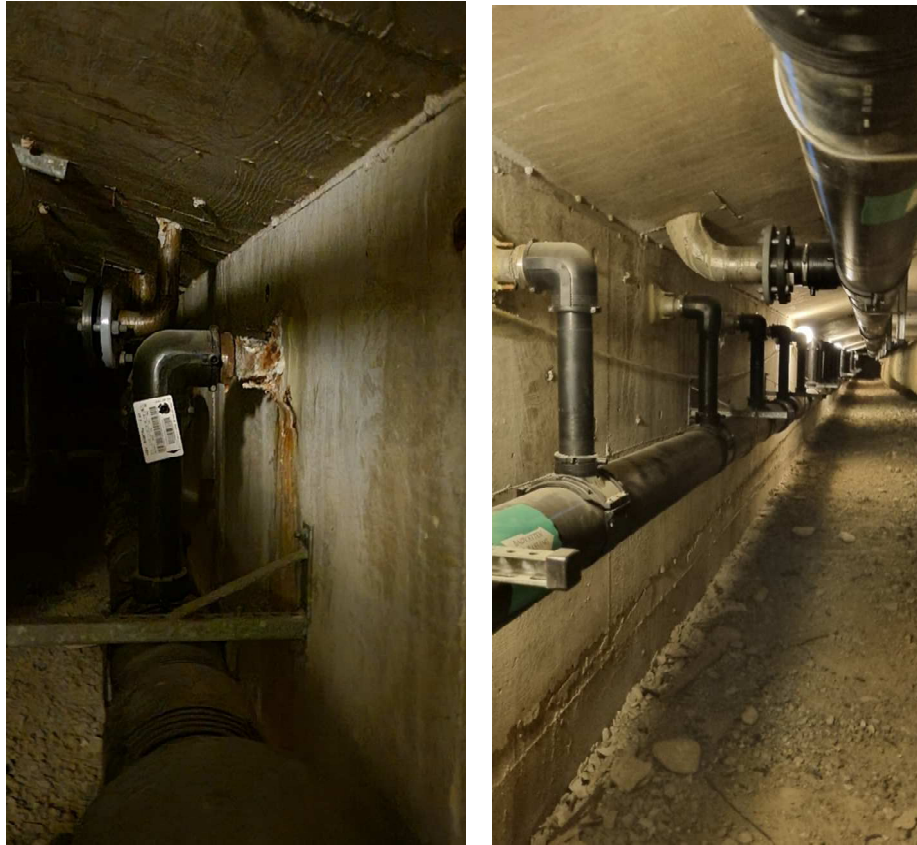
I kulvert/utrymme mellan grundmur och bassäng är ledningar för vattenreningssystem draget och anslutet till bassängen. Vissa anslutningar till bassängen är kraftigt angripna av rost. Även delar av betongen samt armering verkar vara angripna.
