**Skärsliparen 2 ROT**  
**Projektnummer 10909**  
**Programhandling A**

Skärsliparen 2, Hägersten

Programhandling

2026-03-27

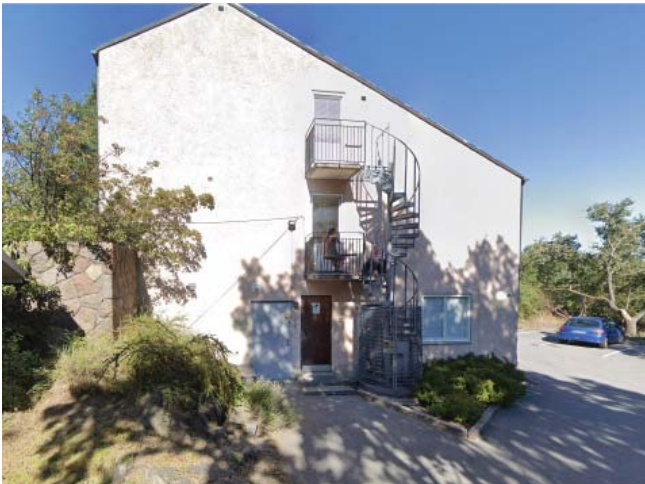
**Entré på gavel mot sydväst**  
Sidoentrén mot infartsvägen är idag inte tillgänglig och saknar ramp.

Sidoentré på gavelfasad

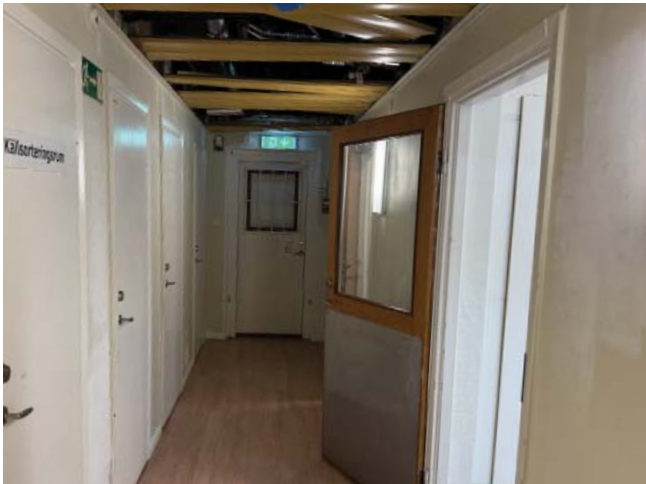
**Trapphallar och korridorer**  
Korridorer har slitna ytskikt på golv och väggar. Undertak i korridorer är delvis trasiga.

Väggar och golv är slitna och behöver rustas upp

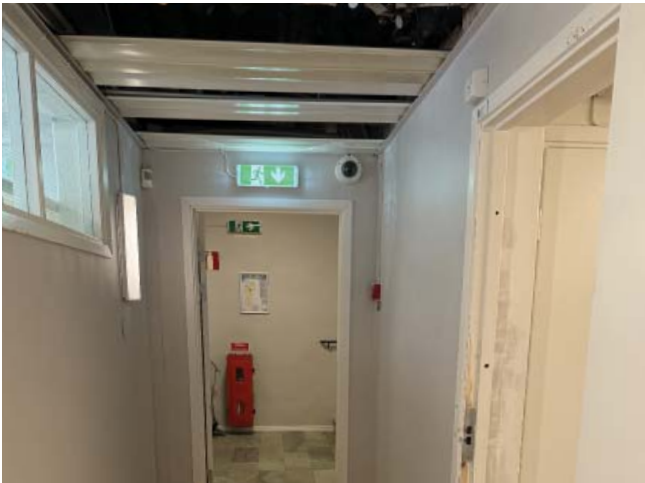
Undertak i korridorer är slitna och trasiga

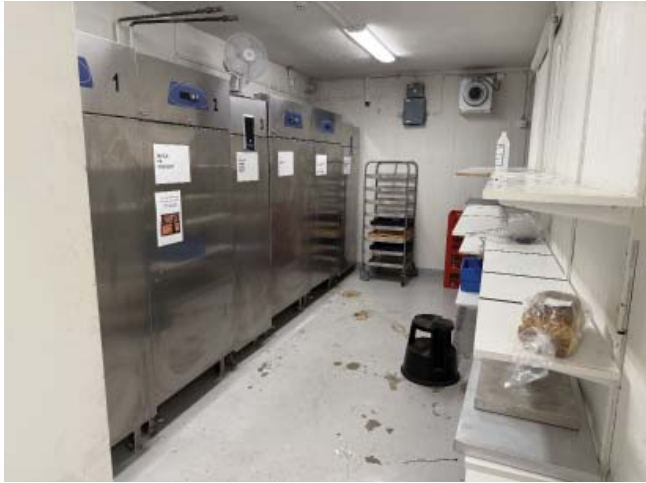
**Skyddsrum**  
Skyddsrummet används idag som kylrum och här står 6 st kylar.

Skyddsrummet används för kylar

*Kommenterar:*  
Skyddsrum finns och ska underhållas kontinuerligt. Det är fastighetsägarens skyldighet. Även om det idag används uppställning av kylar förråd eller dylikt ska det inom 48 timmar kunna användas som skyddsrum. Skyddsrummets installationer är inte inventerade i detta skede och en sådan inventering bör utföras av sakkunnig

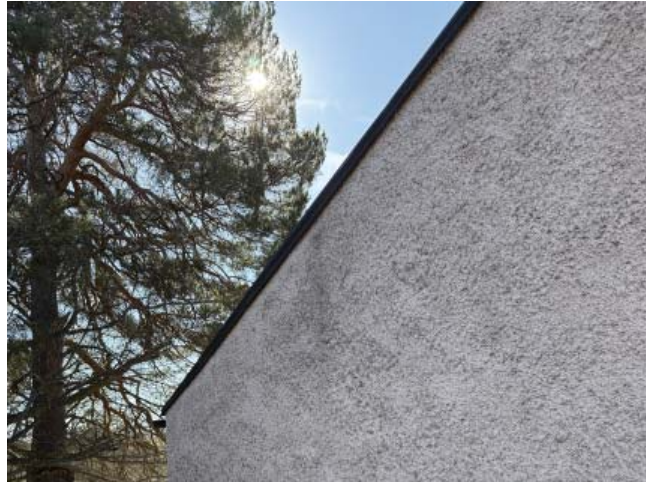
**Byggnadens exteriör**  
Byggnadens fasader har spritputs och sockeln är utförd i slätputs. Den ursprungliga fönstersättningen är bevarad men flertalet fönster är utbytta. Huvudentréns dörrparti i trä är i original men övriga dörrar är utbytta. Puts i fasad och sockel är i relativt gott skick enligt antikvarisk förundersökning daterad 2026-02-06.

Fasad med spritputs

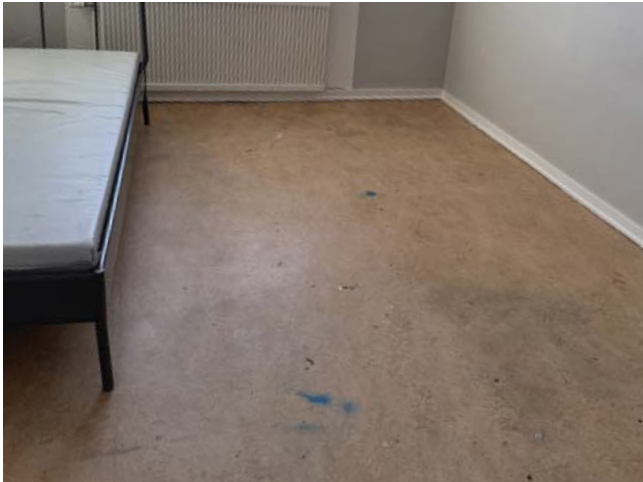
**Bostadsrum Plan 3**  
Bostadsrummen på Plan 2 är rum för 1-2 personer. I rum för en person finns säng och ett skrivbord. I rum för två personer finns två sängar. Rummen har delvis slitna ytskikt på golv, se bild.

Slitna ytskikt på golv i bostadsrum

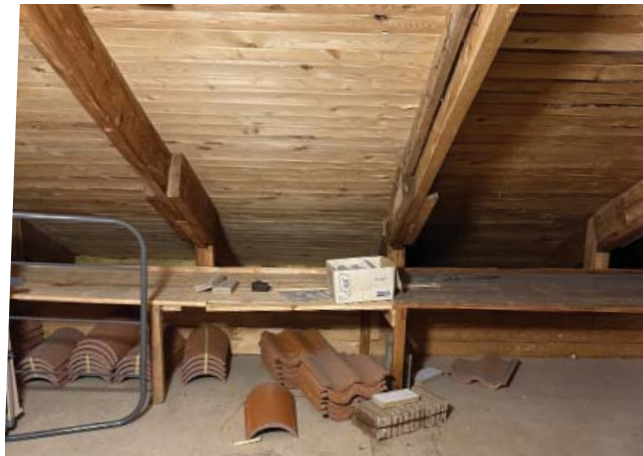
**Övrigt**  
Utrymning sker via fönsterdörr i slutet av korridor. Uppvämt utrymme för vind används inte idag.

Oppvämt vindsutrymme plan 3

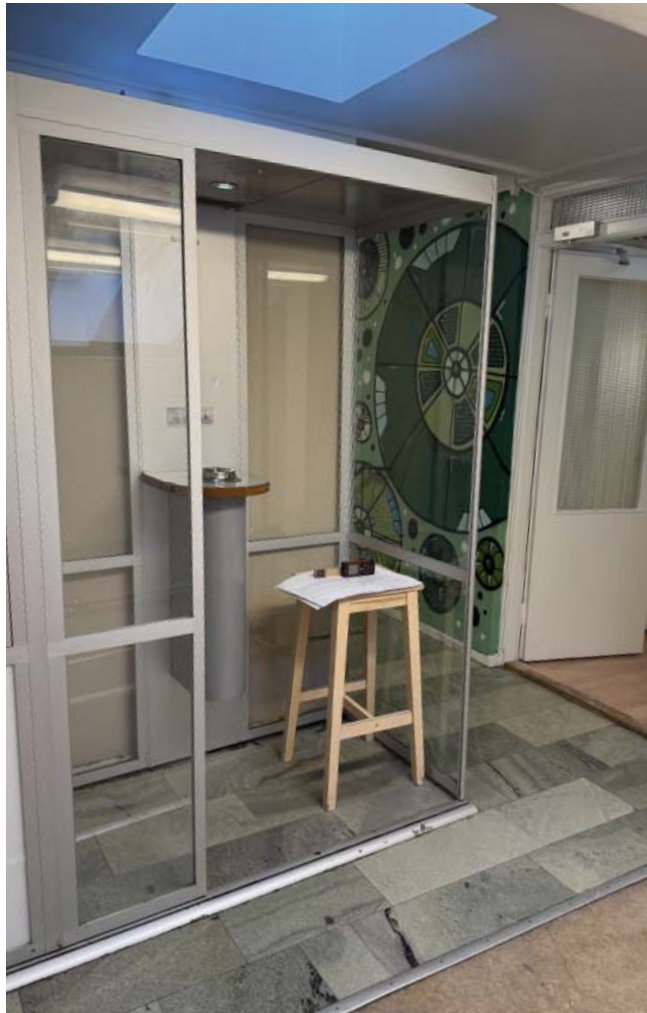
**Gemensamma ytor**  
På plan 3 finns wc, rum för omklädning och duschrum. Rum för samvaro saknas på detta plan. Korridorer har slitna ytskikt på golv och väggar. Rökbås på plan 3 förhindrar delvis utrymning via trappa.

Befintligt rökbås i vägen för utrymningsväg

- Håltagning 2,1x4m, ny pelare
- Golvuppbyggnad rivs
- Isolering flyttas till yttertak
- Ny innervägg
- Rökbas ersätts till nytt mindre rökbas

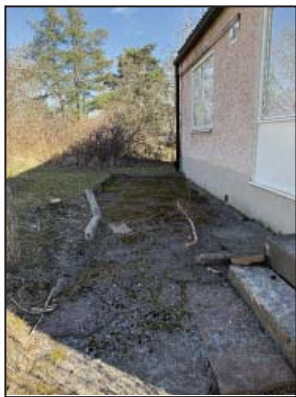
Ovårdad yta

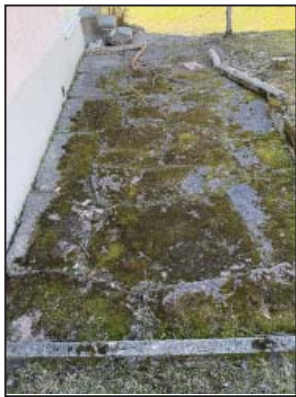
Ovårdad marksten, rengörs och läggs om. Likaså kantstöd  
Situationsplan  
SKALA 1:400

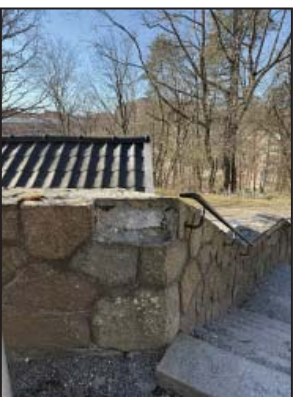
Borttagen sten i mur ersätts

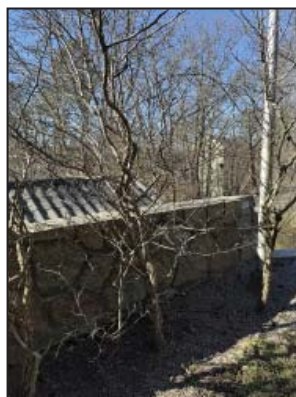
Växtlighet kan beskäras yta kompletteras med belysning
