Datum  
2018-02-22  
Projekt-ID  
749081

## Kv Norrmannen 11, Blackeberg Centrum

### Översikt av berggrund och markförhållanden

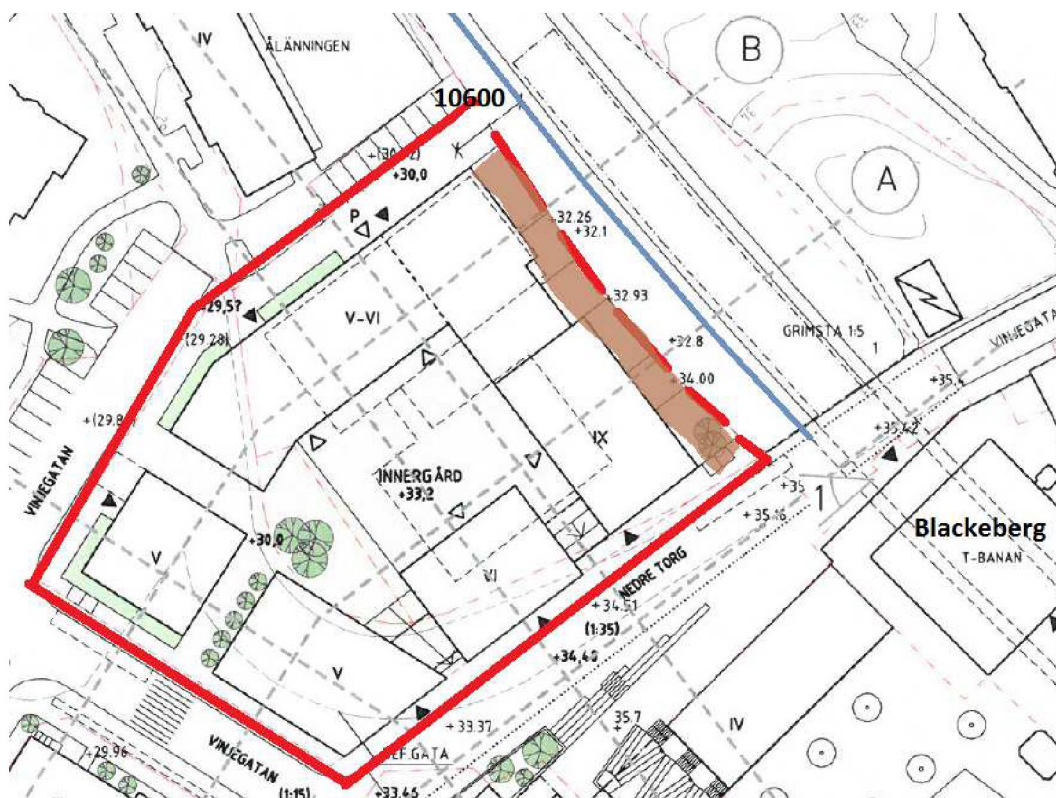
**Figur 1.1.** Nya bostäder och vårdcentral är planerat inom fastighetsgränsen (röd), (från DinellJohansson, 2018-01-24). Mot tunnelbanan (blå) planeras jord- och bergschakt (brun). Från utsida hus till centrumlinje spår är det ca 10.6 m.

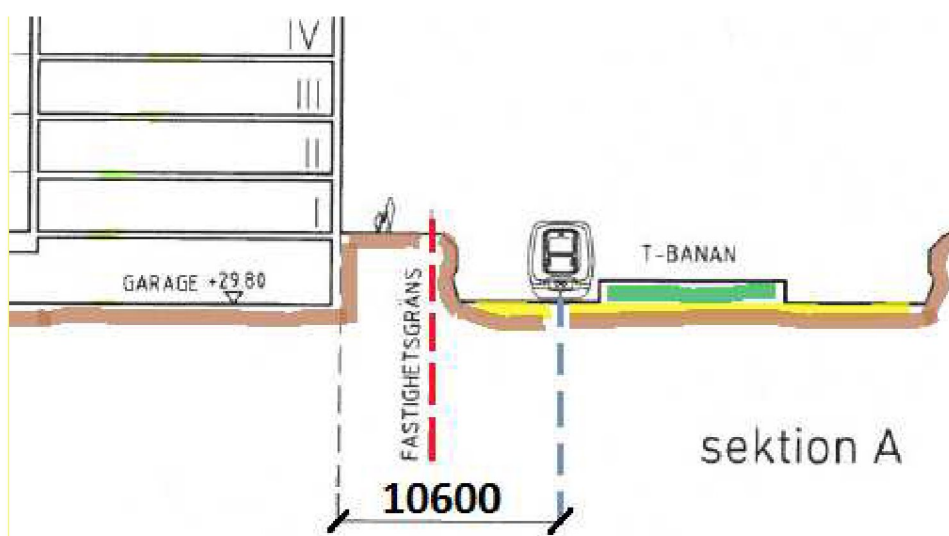
**Figur 1.2.** Sektion A, (från DinellJohansson, 2018-01-24). Kvarlämnad klack mellan fastighet och tunnelbana har höjden ca 3 m och bredden ca 4-6 m.

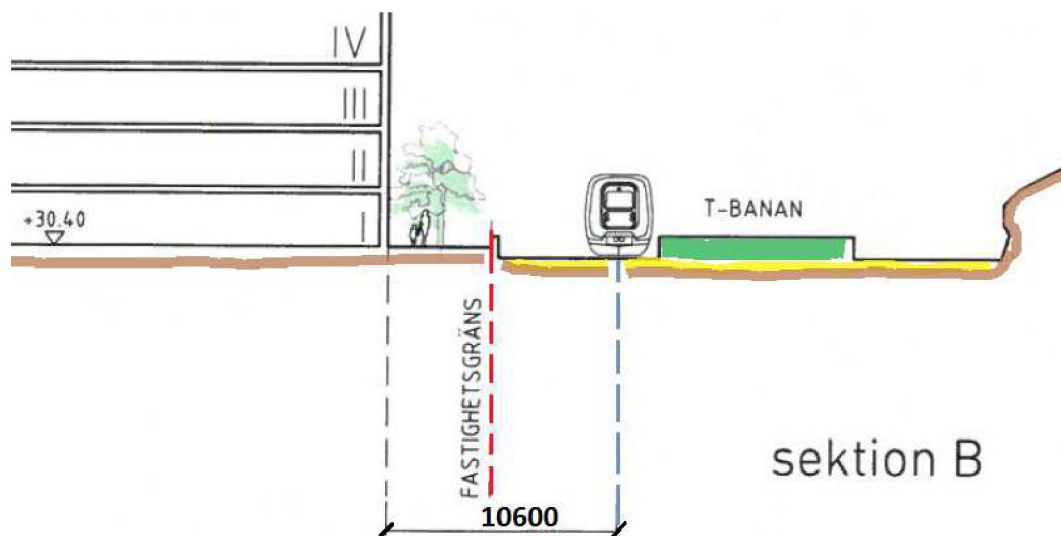
**Figur 1.3.** Sektion B, (från DinellJohansson, 2018-01-24). Här planeras jord- och bergschakt ner till strax över tunnelbanans spårområde.

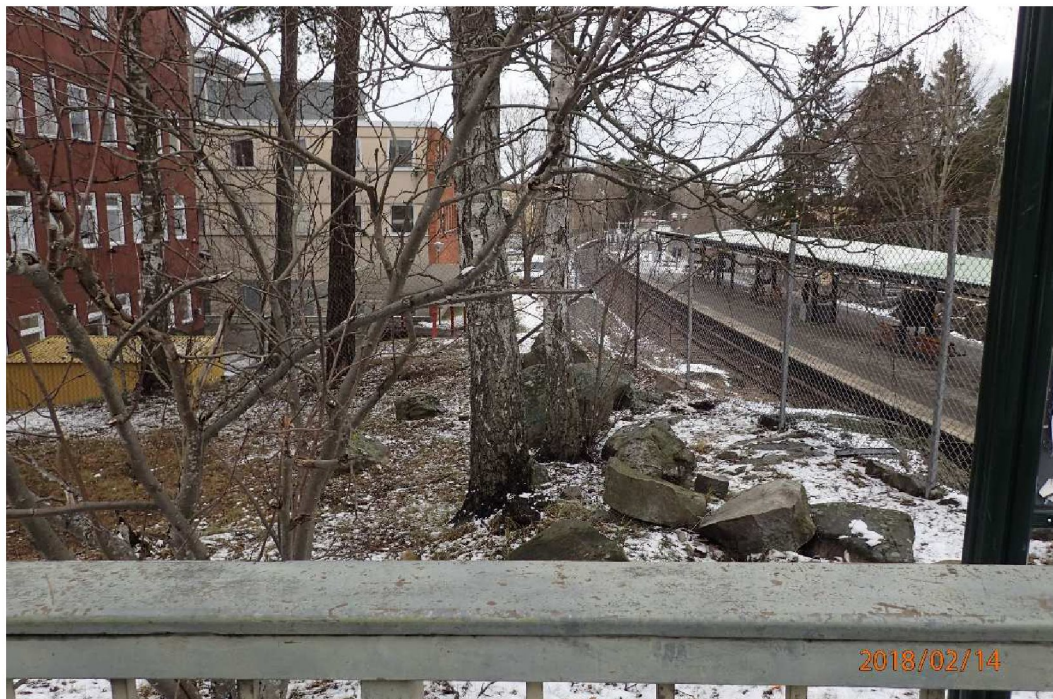
**Figur 3.1.** Det är ca 10.6 m från centrumlinje spår till den stora björken i mitten av fotot, dvs björken står ungefär där utsidan på det nya huset kommer.

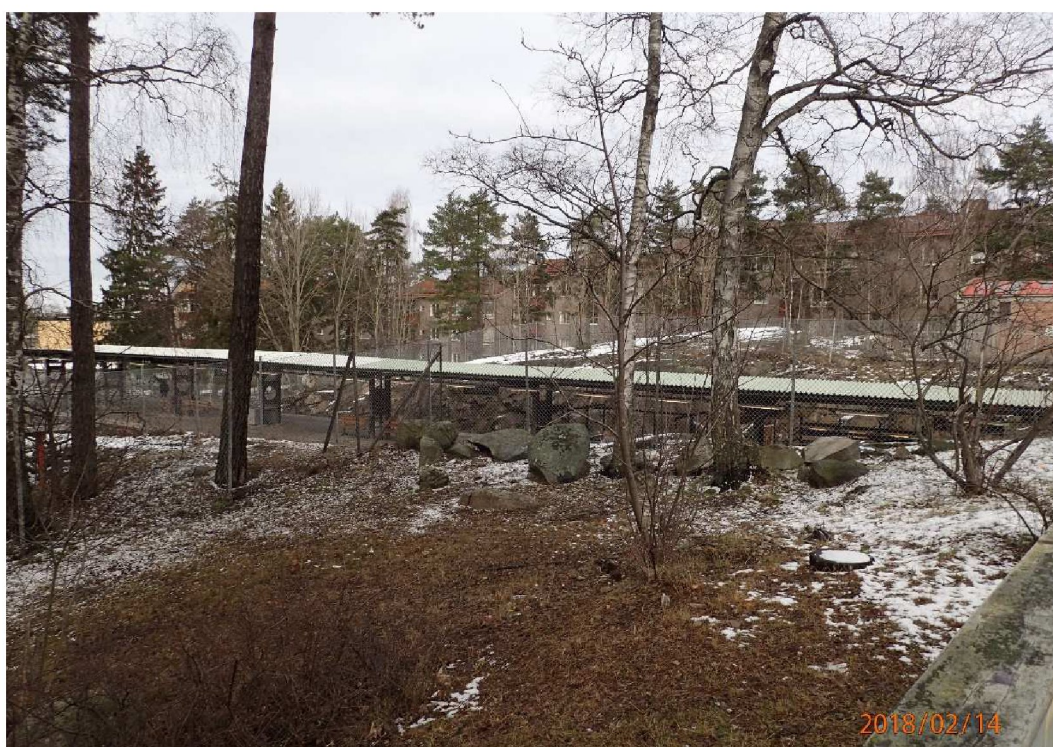
**Figur 3.2.** Berget är täckt av ett relativt tunt jordlager.

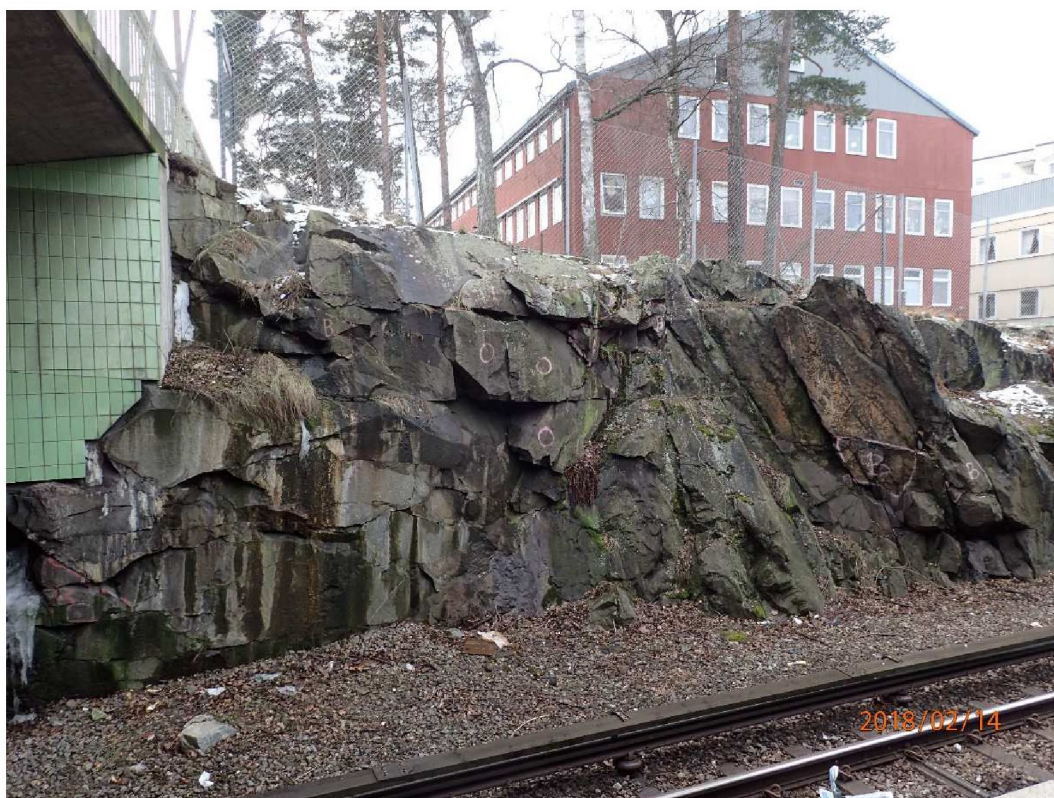
**Figur 3.3.** Bergslänten är uppsprucken och behöver skrotas samt förstärkas innan schaktarbeten kan påbörjas.

Bergslänten mot tunnelbanan har svagheter som behöver åtgärdas innan schaktarbeten kan påbörjas. Bergslänten måste skrotas och förstärkas i samråd med SL.

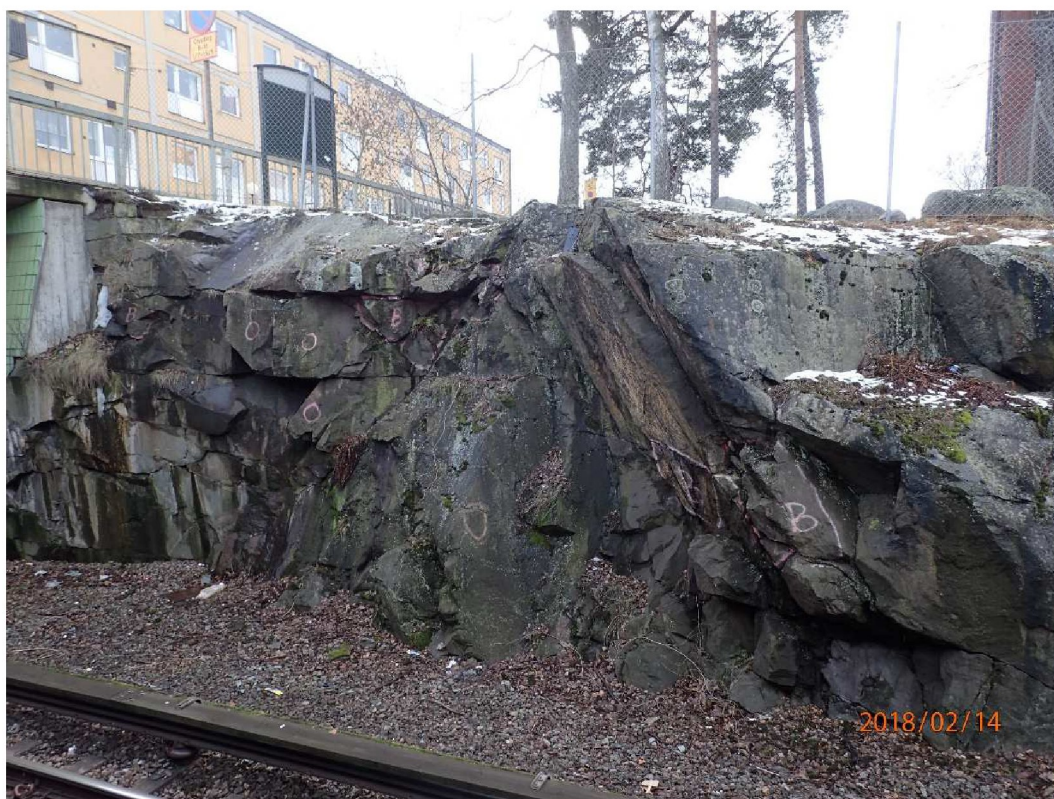
**Figur 3.4.** Det finns svagheter i bergslänten som behöver åtgärdas.

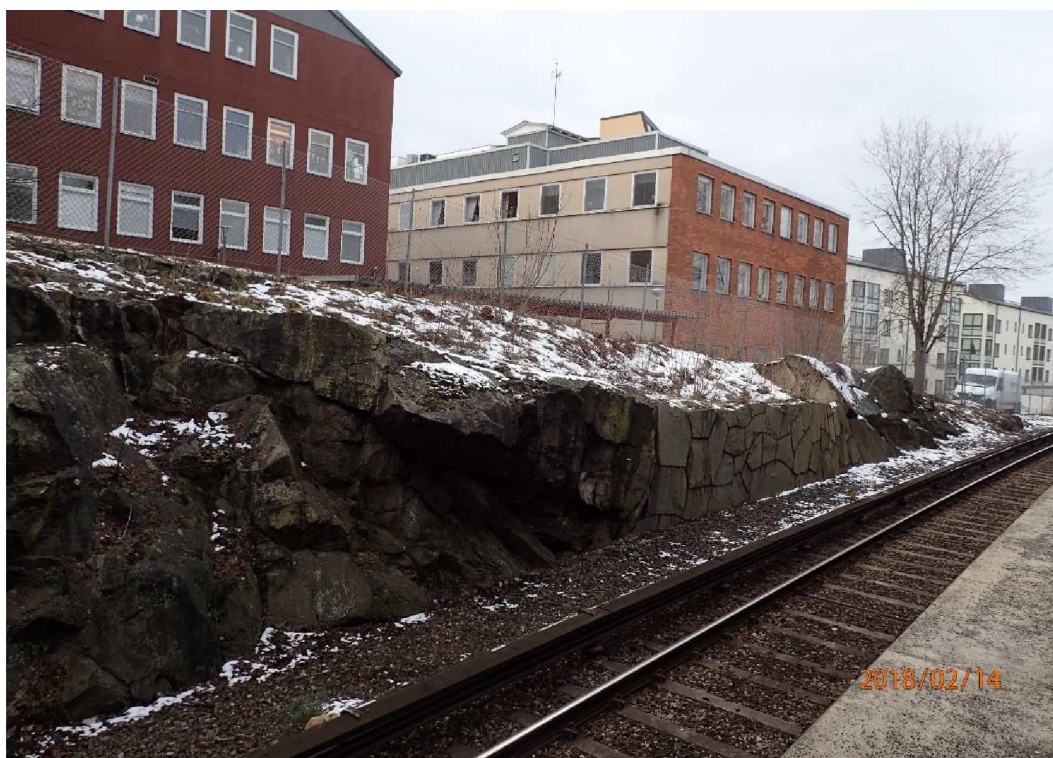
**Figur 3.5.** Slänten lutar från vänster till höger i bilden.

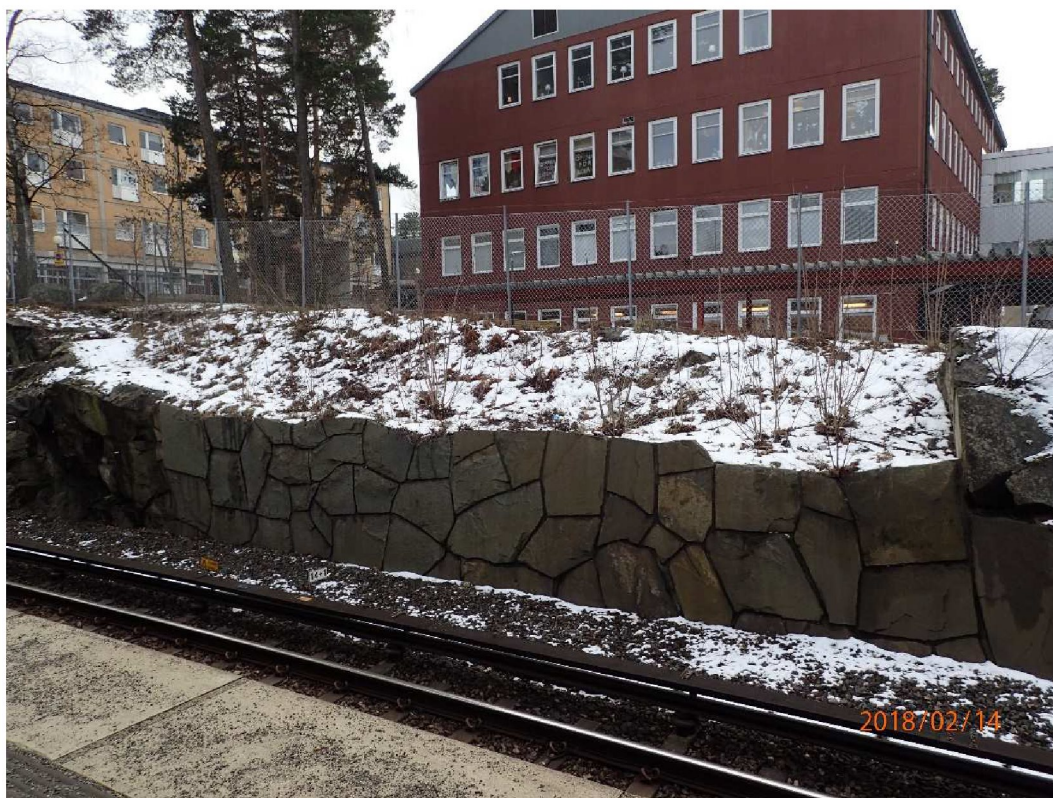
**Figur 3.6.** Ett dåligt parti berg har rensats bort och en stödmur har byggts. Bakom stödmuren har man fyllt upp med lösa massor.

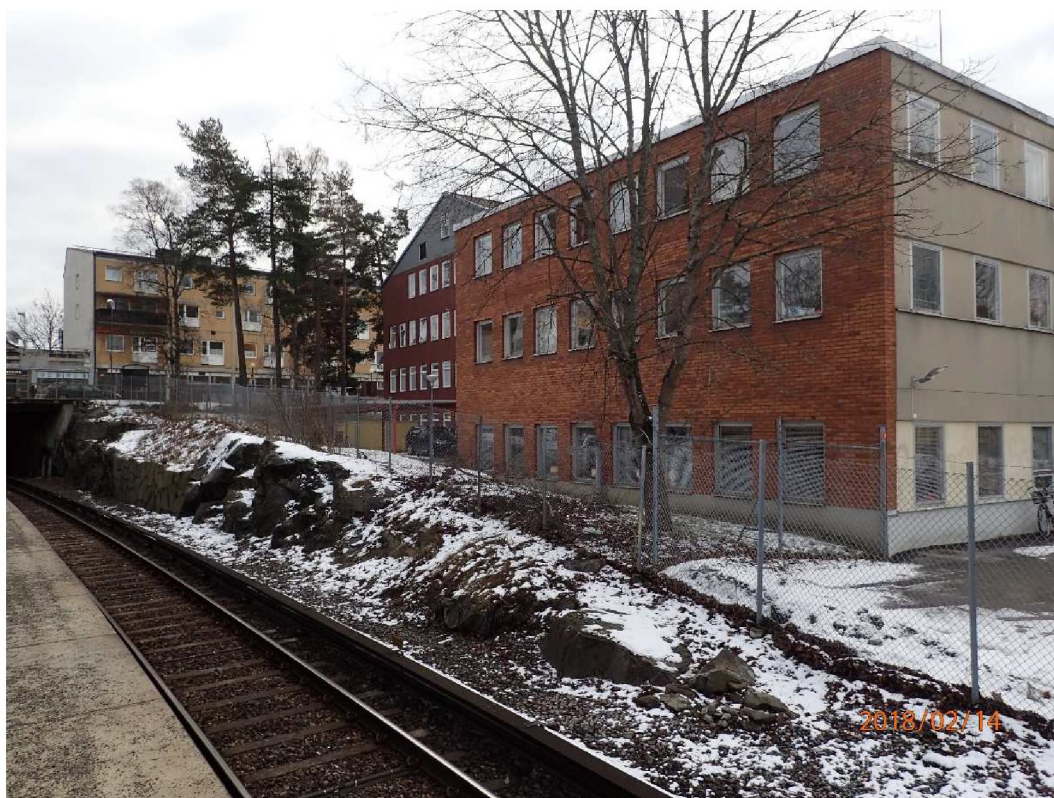
**Figur 3.7.** Slänten lutar från bron (till vänster i bilden) ner till vägen (till höger i bild).

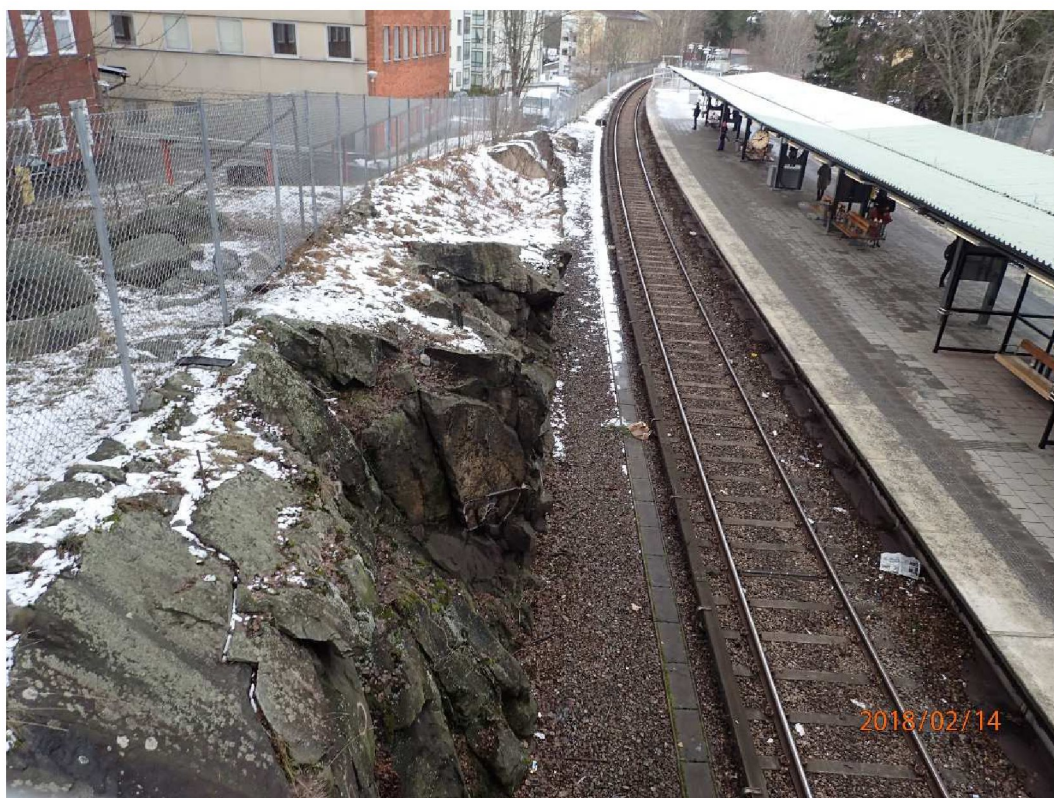
**Figur 3.9.** Det finns svagheter i bergslänten som behöver åtgärdas.

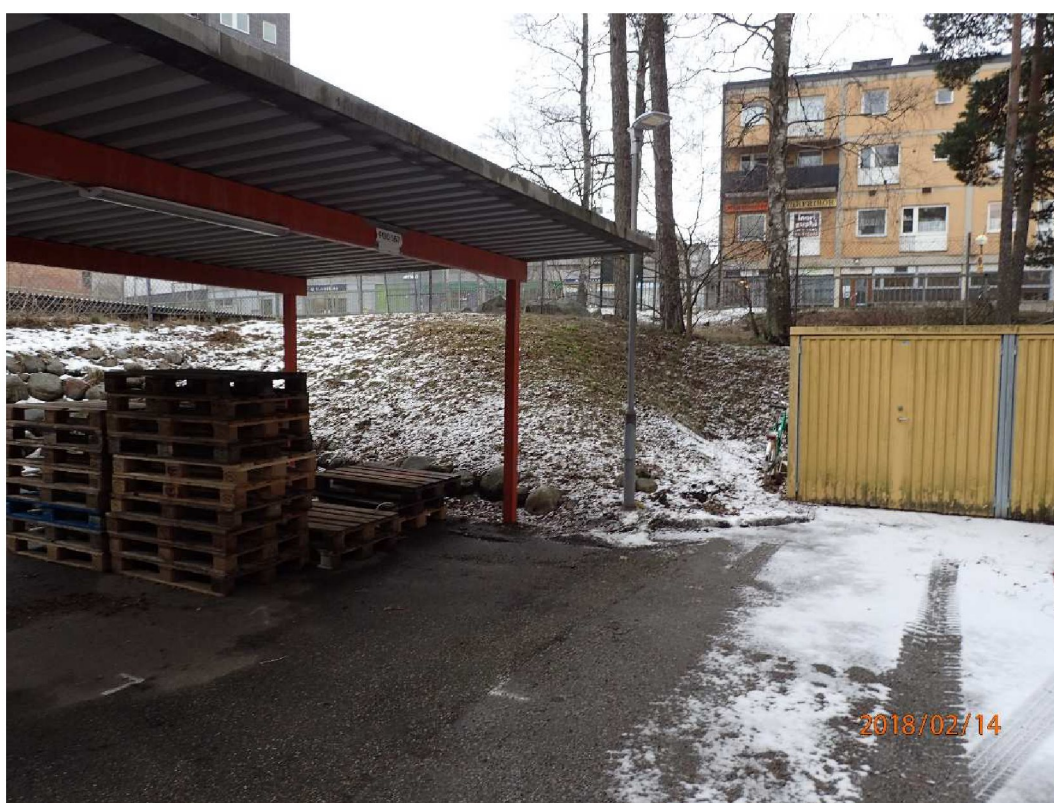
**Figur 3.10.** Det finns en slänt ner mot carporten.

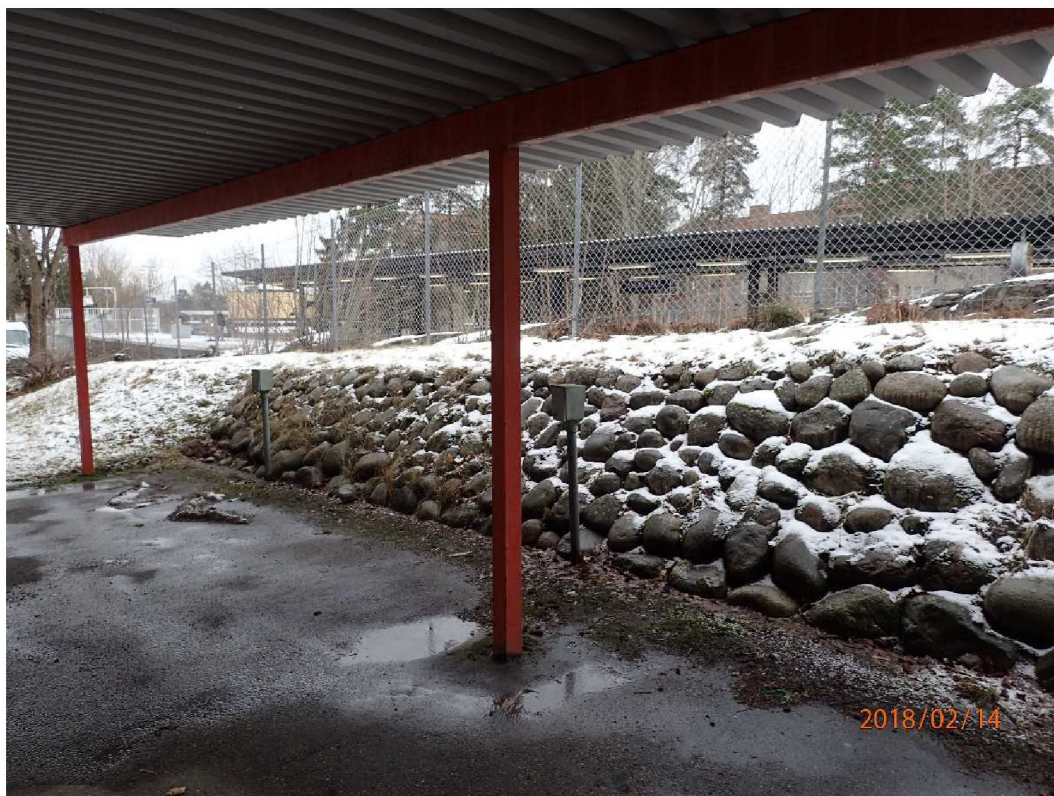
**Figur 3.11.** Det finns en slänt som är förstärkt med stenar. På andra sidan staketet finns stödmuren.

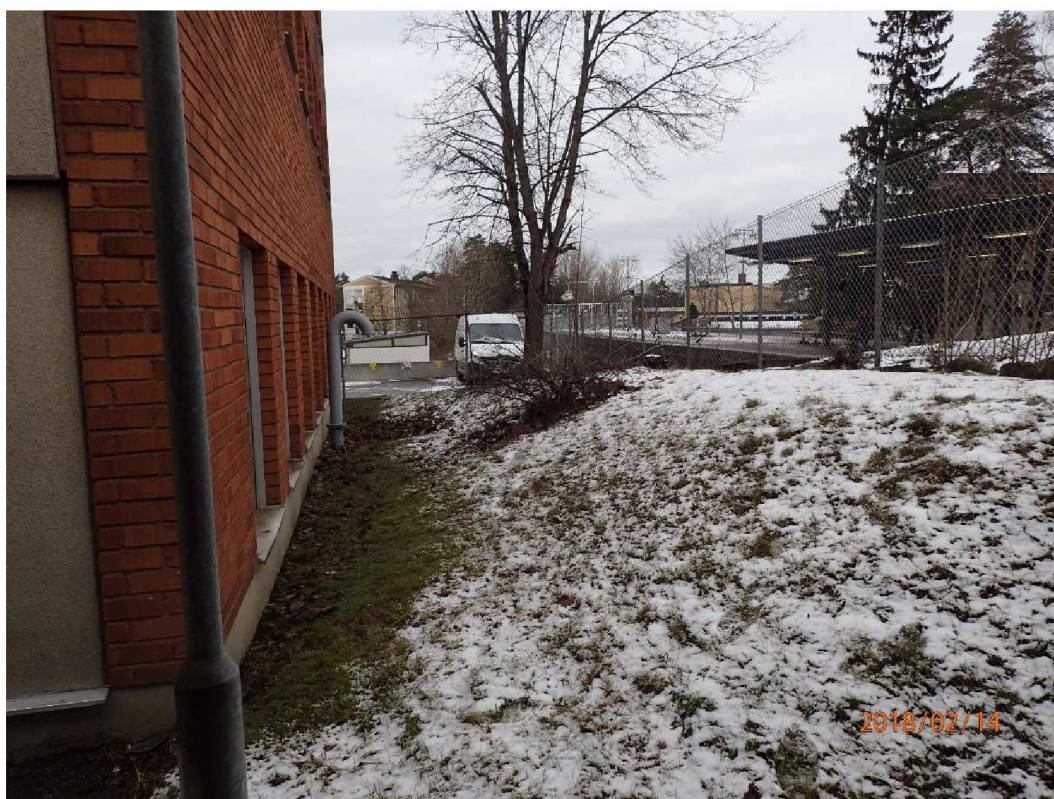
**Figur 3.12.** Det finns en slänt ner mot befintligt hus.

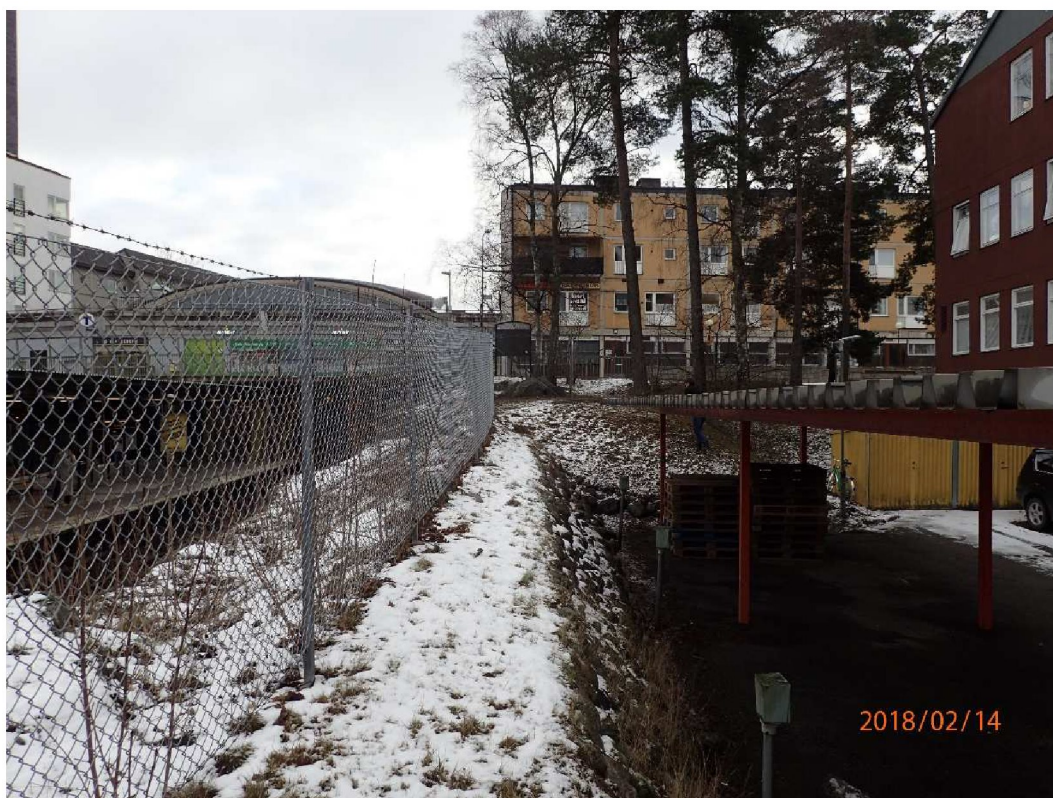
**Figur 3.13.** Till vänster om staketet finns stödmuren och till höger finns slänten som är förstärkt med sten.
