Utlåtande avseende trädskydd under byggnation gällande en ek vid Grimstagatan 111 i Vällingby.

Besiktningsdag: 2017-11-23

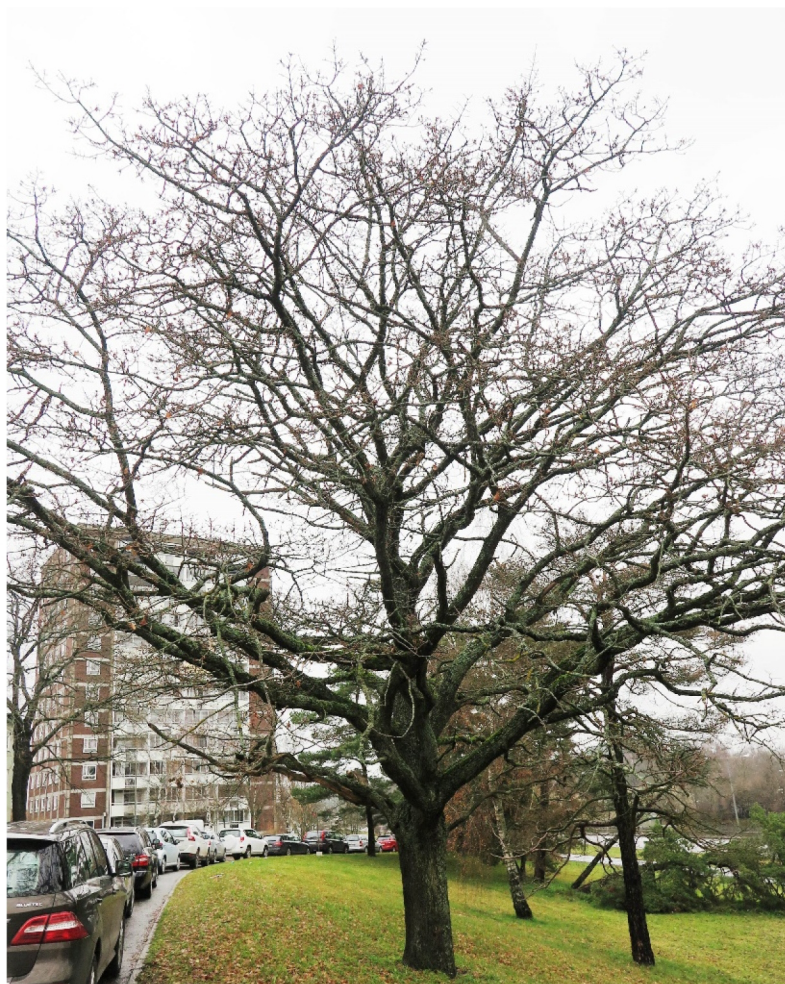
Det besiktigade trädet

Trädslag: skogsek (*Quercus robur*); DBH (diameter på 1,3m höjd): 63cm; kronradie: 8m; biologisk kondition (vitalitet): godkänd; strukturell kondition (riskklass): låg risk.

Denna ek har sin växtplats ca 3,4m ifrån Grimstavägens kant och står på en gräsmatta som sluttar lätt ner mot Bergslagsvägen. Kronan är mycket utbredd i jämförelse till trädhöjden och visar några grövre döda grenar. Den fria höjden över Grimstavägen är ca 3m.

Vid besiktningstillfället kunde jag inte konstatera någon allvarlig strukturell defekt så att jag bedömer detta träd som friskt och stabilt i nuläget. Jag rekommenderar kronlyft över vägen för att skapa fri höjd (4,5m).

Dessutom bör eken återbesiktigas ca tre år efter avslutat byggnation.

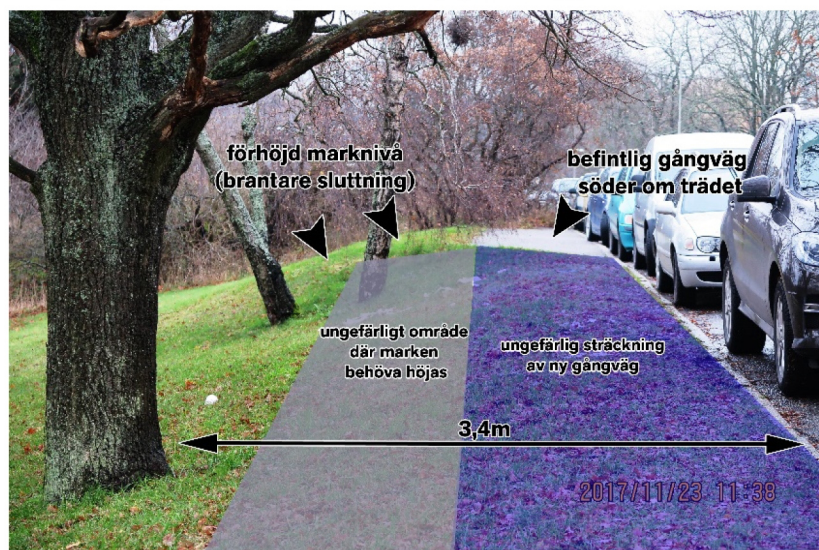
Förhållande av en gångväg till trädet (inte måttenligt)

Enligt uppdragsgivaren är det dessutom tänkt att bygga en ny trottoar på östra sidan av Grimstavägen. Detta skulle medföra stora skador på ekens rotsystem pga. bortschaktning och förhöjning av marknivå. Pga. att ekens strukturella och biologiska kondition troligen skulle påverkas negativt avråder jag att anlägga en trottoar där.
