## PM Miljöteknisk undersökning

### Kämpinge 2

Uppdragsnamn  
**Kämpinge 2**  
**Stockholms Stad**

Datum  
**2018-01-08**

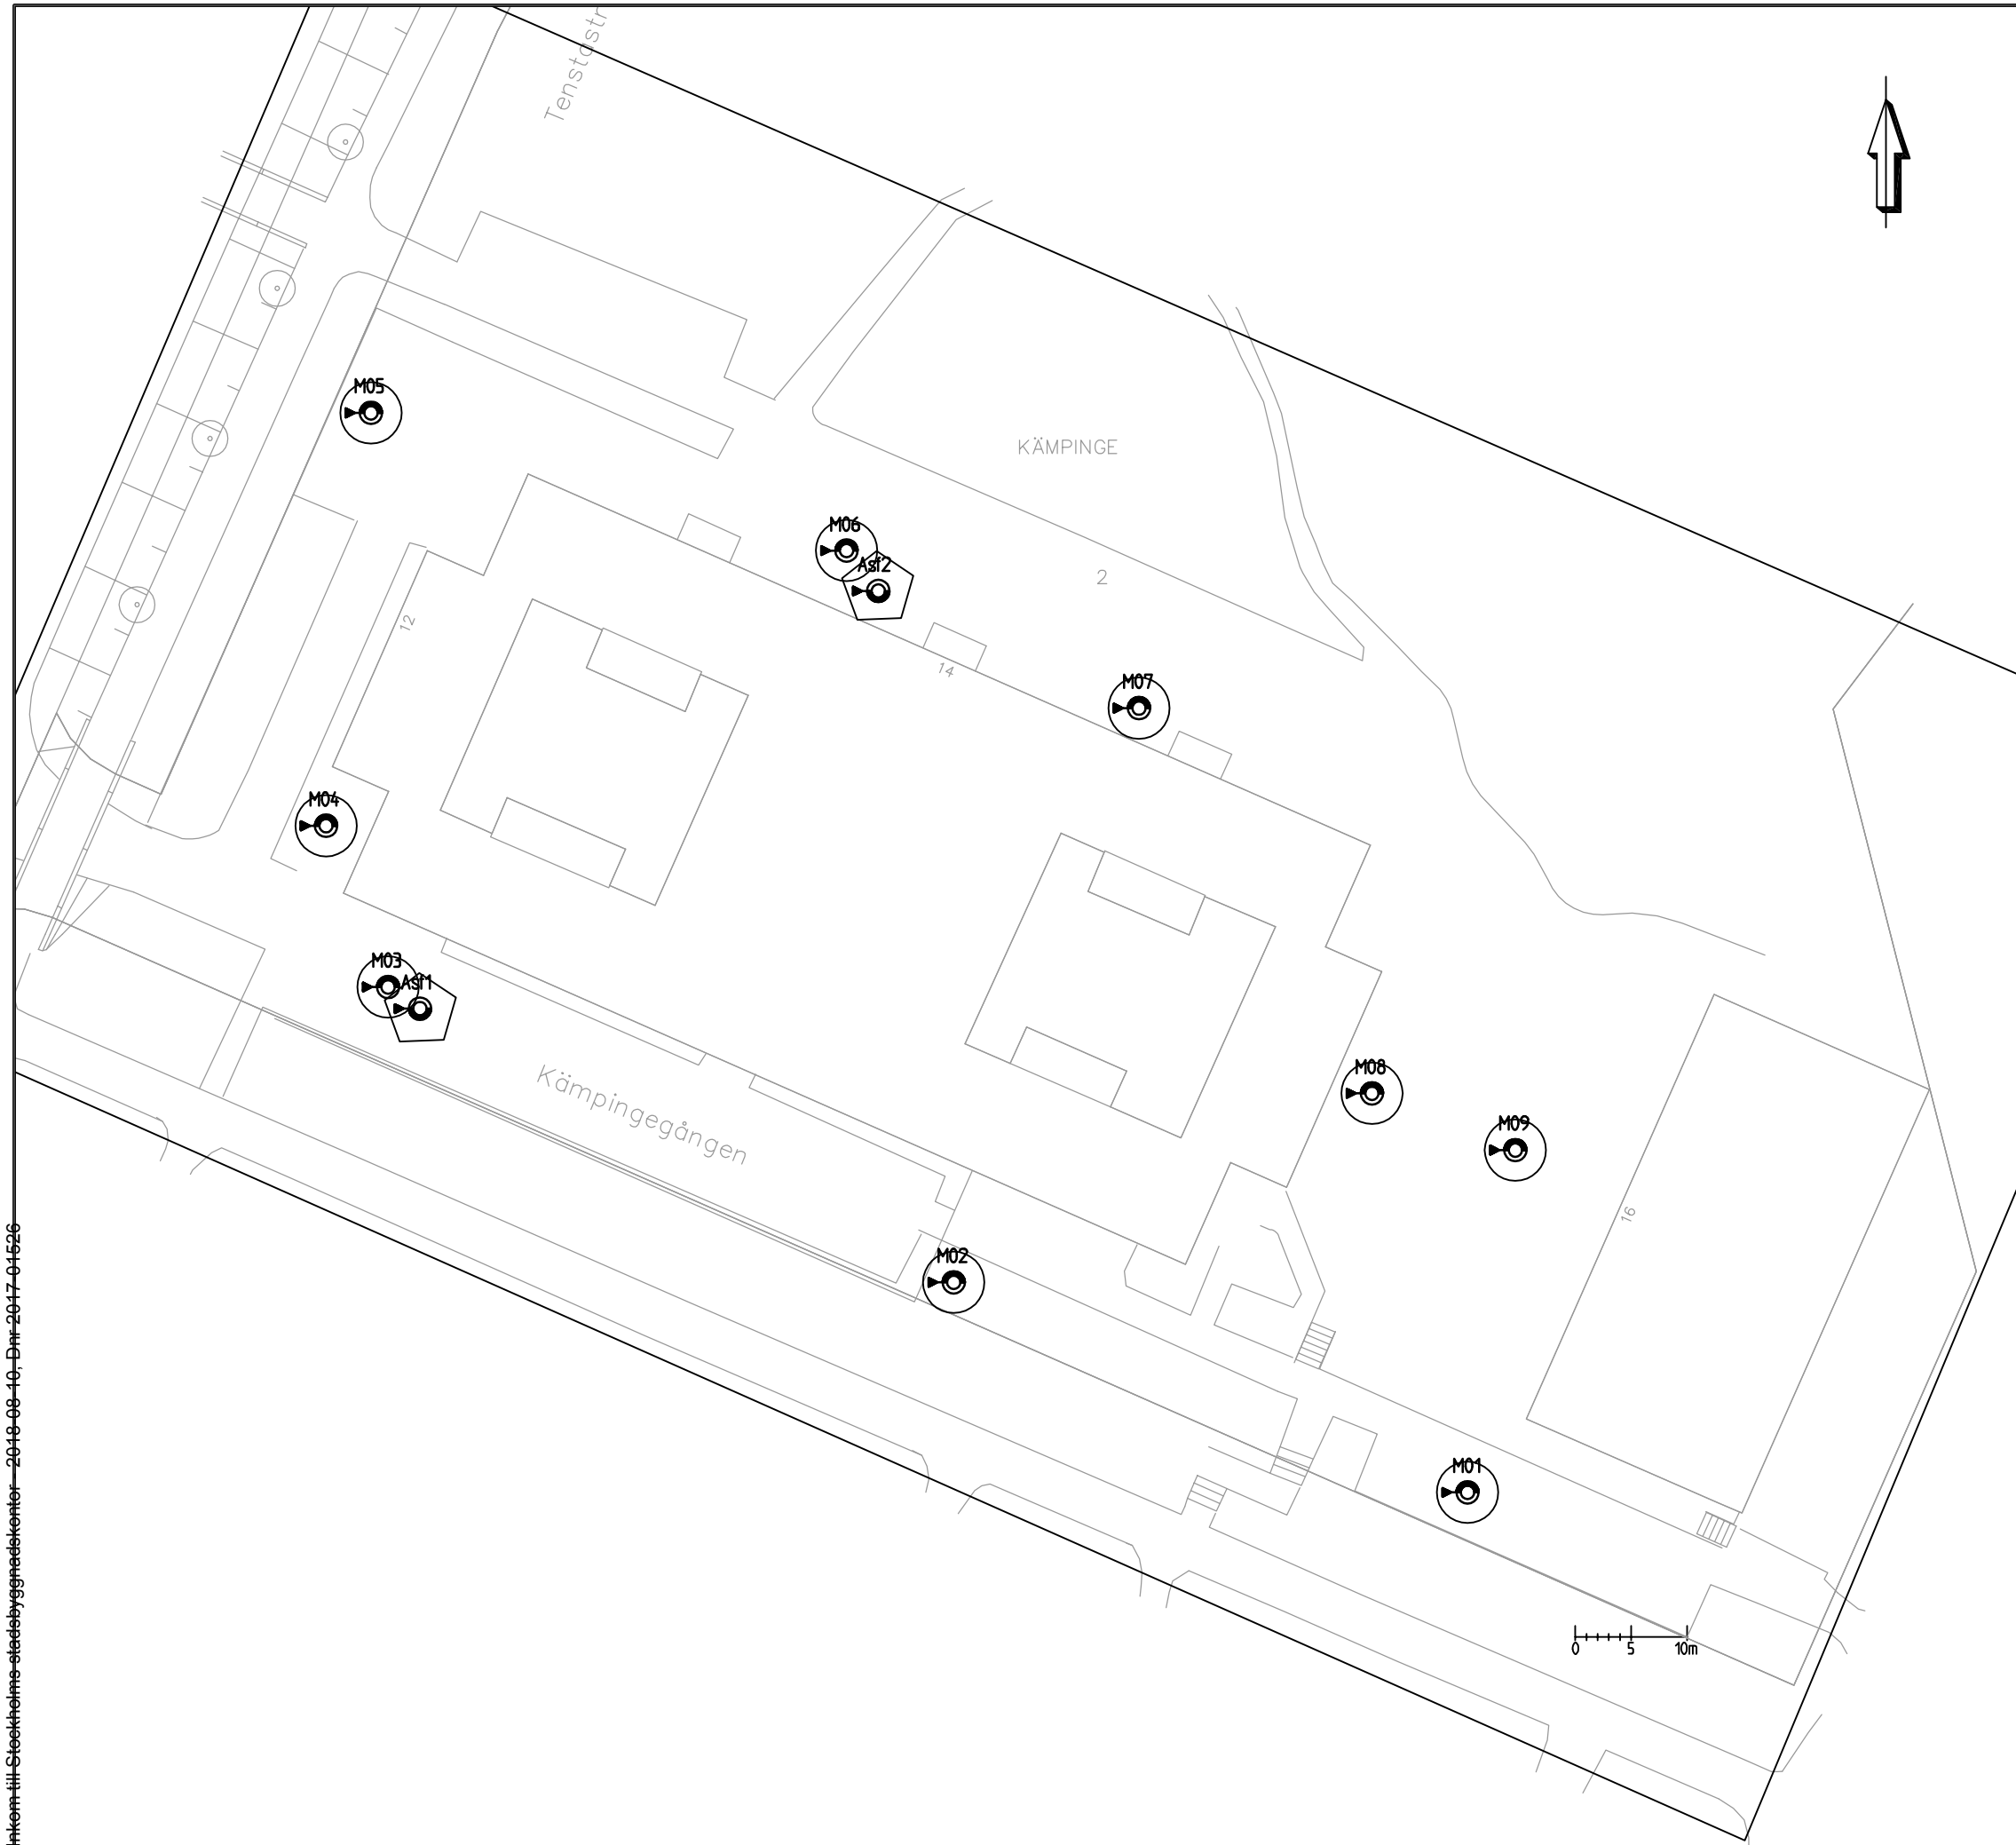
SKALA 1:600 (A3)	NUMMER <b>BILAGA 1</b>	BET
---------------------	---------------------------	-----

I två punkter uppmättes halter som översteg respektive riktvärde för MRR. Detta var bly i punkt M02 och bly och krom M03. Medelhalterna av dessa ämnen i alla prover är dock under detta riktvärde.

KÄMPINGE 2  
MILJÖTEKNISK MARKUNDERSÖKNING, PLAN
