# ANTIKVARIISK FÖRUNDERSÖKNING

## KONSTHALLEN 15

ALLMÄNNA GRÄND 2, DJURGÅRDEN  
STOCKHOLMS STAD

2014-05-06  
rev 2014-06-02  
rev 2015-10-27

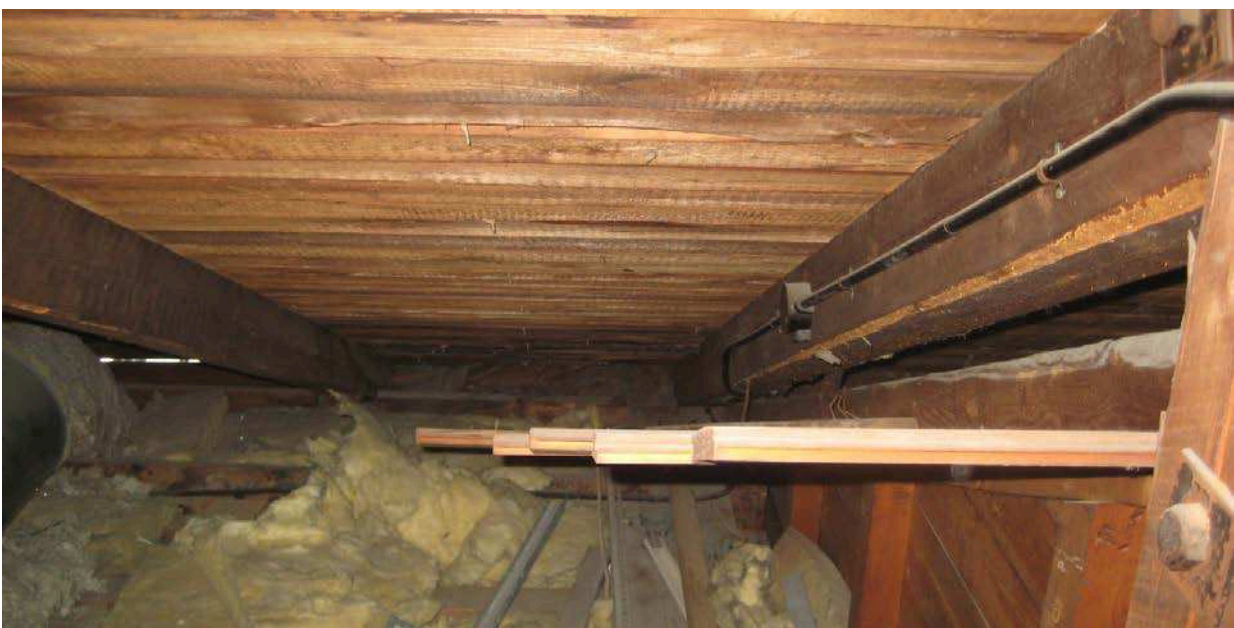
**Exempel på takkonstruktion och yttertakspanel i tak över den tillbyggda delen. Kvarsittande barkrester förekommer som kan dölja mindre skadedjursangrepp.**

Takkonstruktionerna är här liksom i de äldre delarna utförda av trävirke. I detta fall används sågat virke med mer rektangulära tvärsnitt, ibland kompletterat med förstärkningar av stål. Träkonstruktionerna förefaller vara i gott skick men i viss utsträckning finns kvarsittande barkrester som ibland släpper eller kan dölja mindre skadedjursangrepp. Några oroväckande skador eller brister har dock inte noterats. Även yttertakspanelen har partier med kvarsittande barkrester men ser annars ut att vara i bra skick på de begränsade delar som är lätt inspekterbara genom luckor i innertaket.

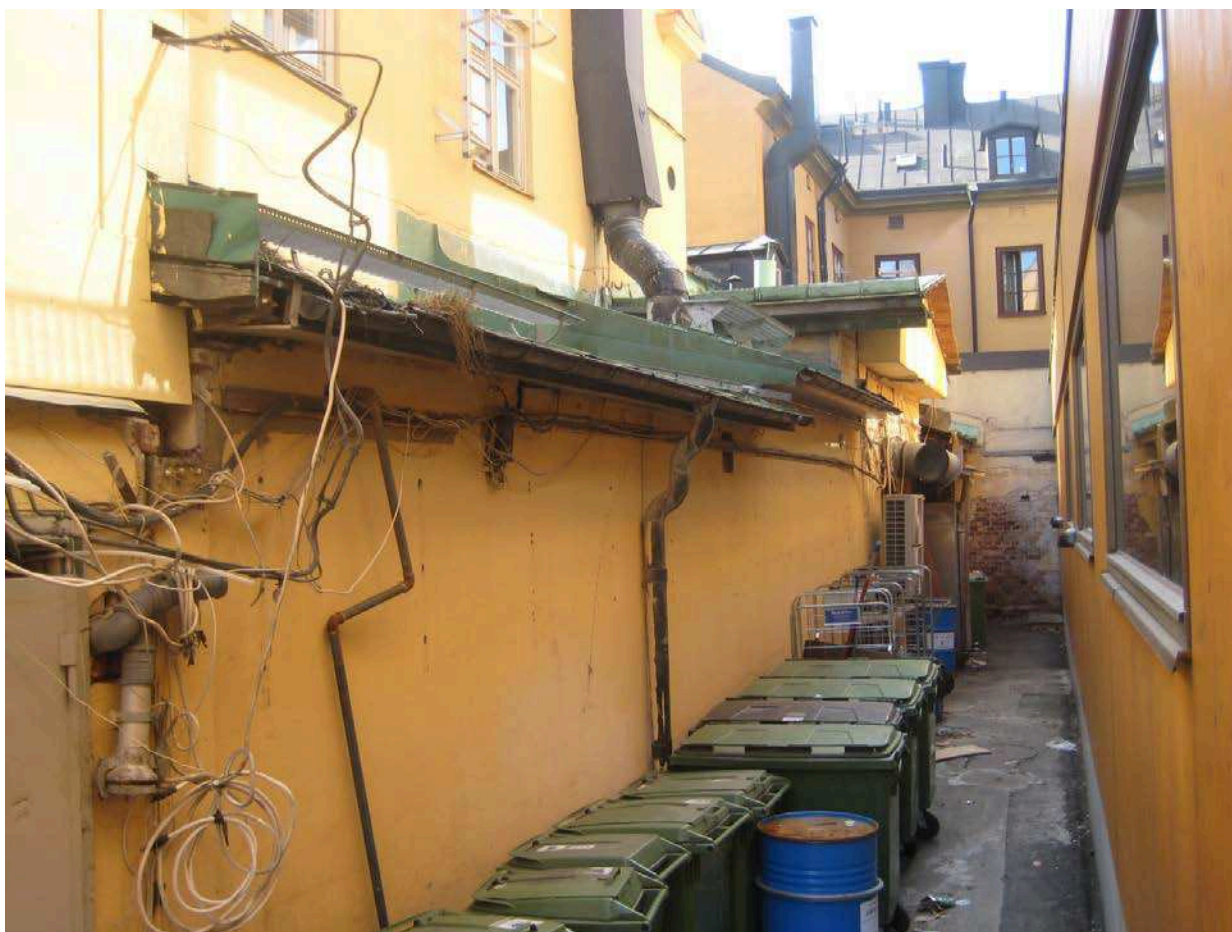
Fasadsträckorna mot gränden i norr är i sämre skick. Ej omhändertagna och bristfälligt åtgärdade partier finns där den numera avrivna byggnaden på grannfastigheten tidigare anslöt. Provisoriskt utförda igensättningar och inklädnader med enkla skivmaterial förekommer. Likaså finns kvarstående

Del av fasadsträckan mot gränden i norr där den tidigare byggnaden på nuvarande grannfastigheten anslöt.

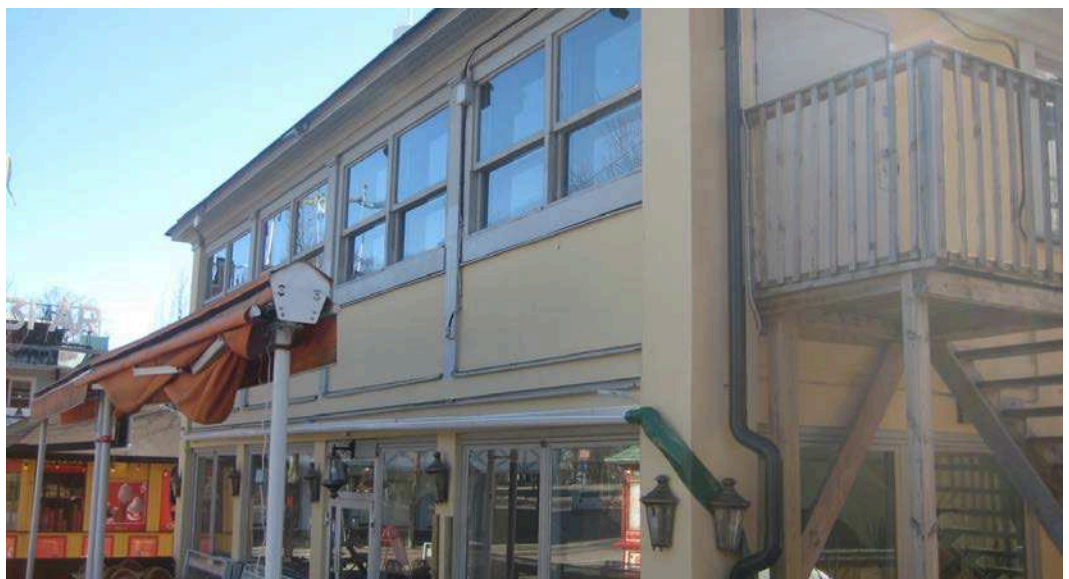
Tillbyggnadens fasad mot öster. Sentida skivinklädnad i underkant av övervåningens fönster. Till höger utvärdig utrymningstrappa av provisorisk karaktär.

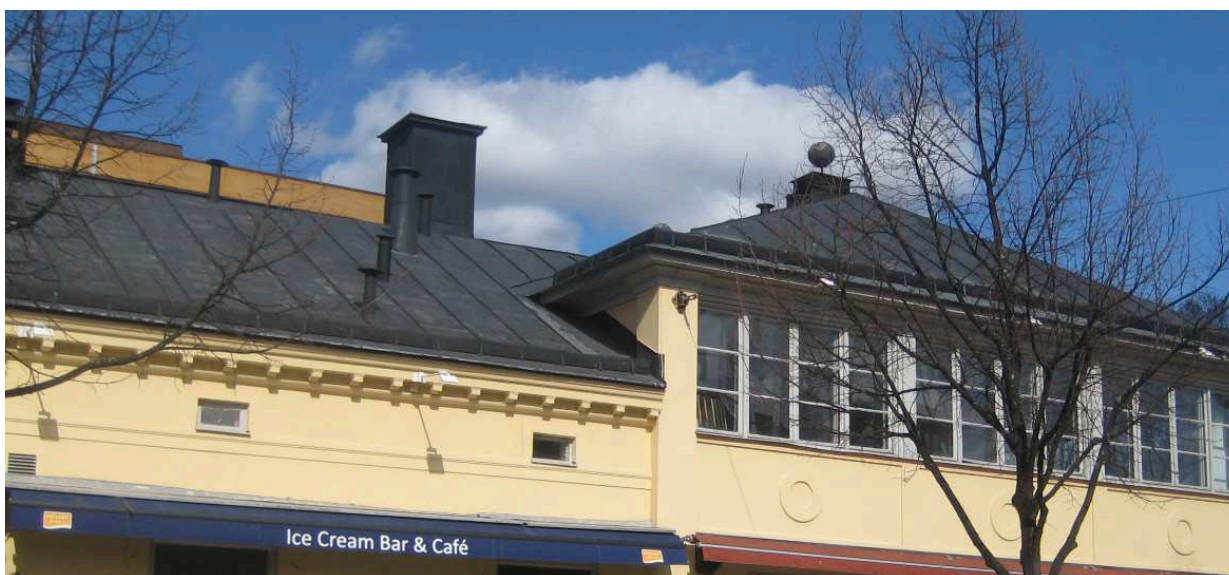
Samtliga yttertak är belagda med svartmålad slät stålplåt, lagd i skivformat med tvärfalsar förskjutna en halv plåtlängd. Målningsbehandlings skick ser från gatunivån ut att vara i relativt gott skick. Plåttypen kräver dock ett regelbundet och planerat underhåll, både för att på sikt vara beständig och för att hindra svåråtgärdade rostskador från att uppstå.

Fasad mot söder. Takyterna på hela byggnaden är belagda med svartmålad slät stålplåt i skivformat. Takavvattning via ståndrännor och utvändiga stuprör med utkastare vid mark.

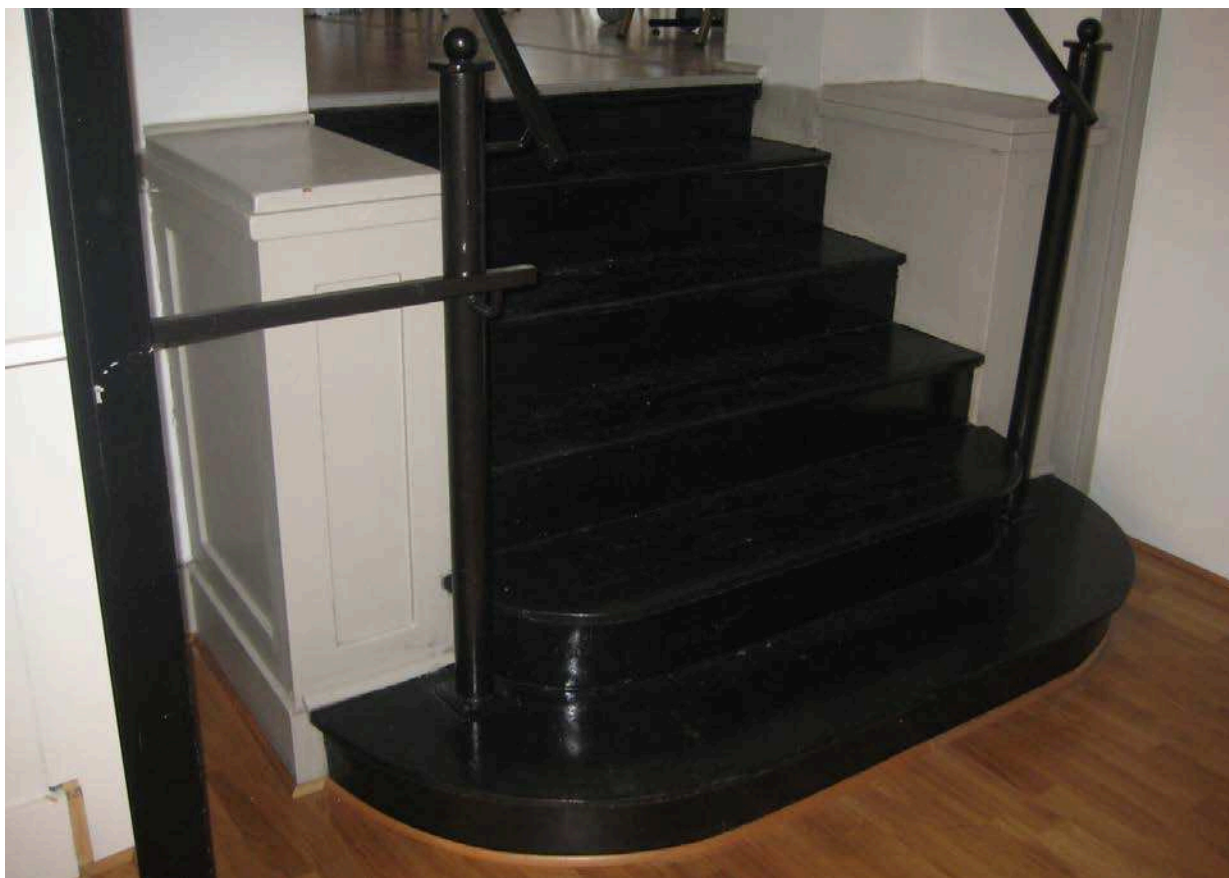
**Invändig trappförbindelse i tillbyggnadsdelen som gör att restauranglokalerna på övervåningen inte är tillgängliga för rörelsehindrade.**

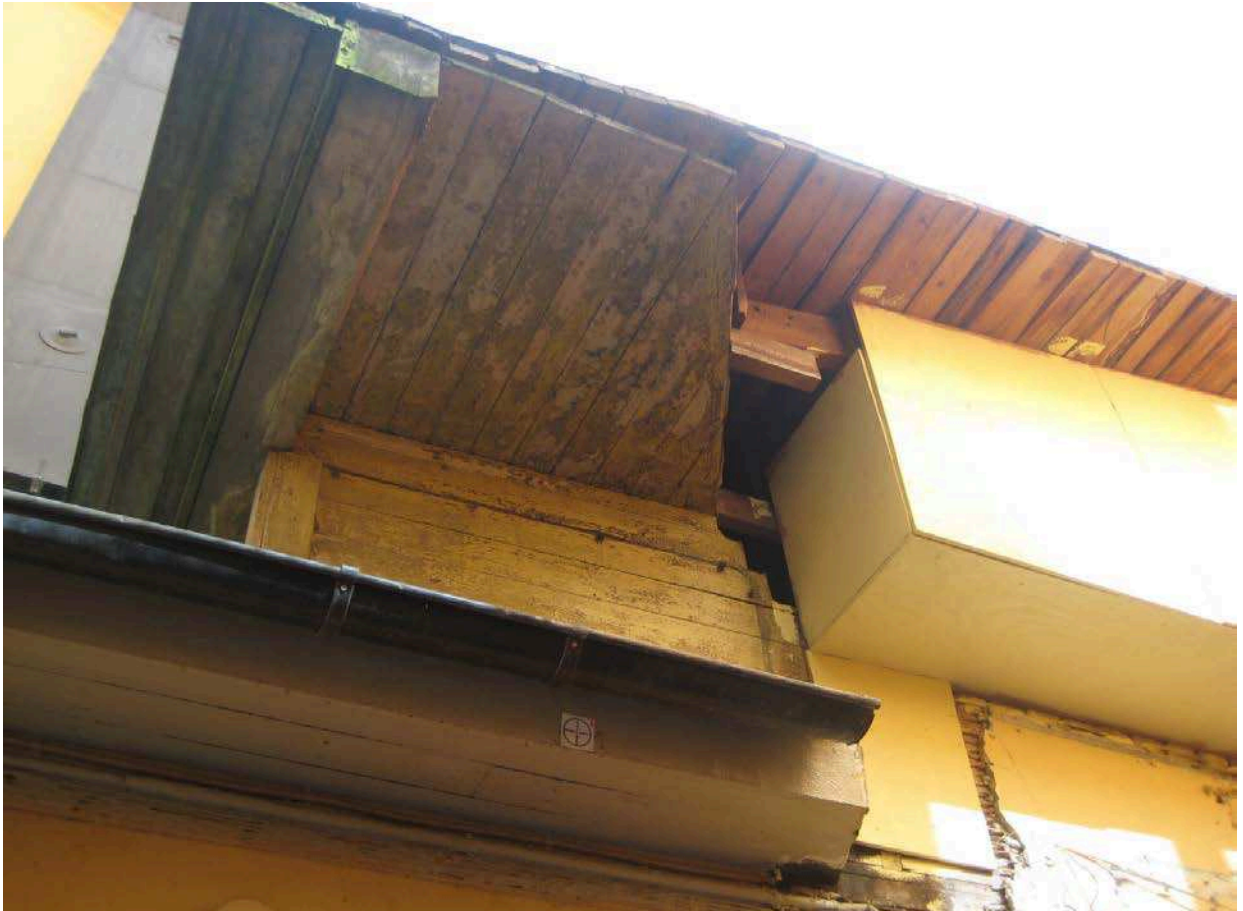
**Del av kapad takkonstruktion mot gränden i norr. Behov av antändningsskydd och brandavskiljning mot grannfastigheten behöver utredas.**

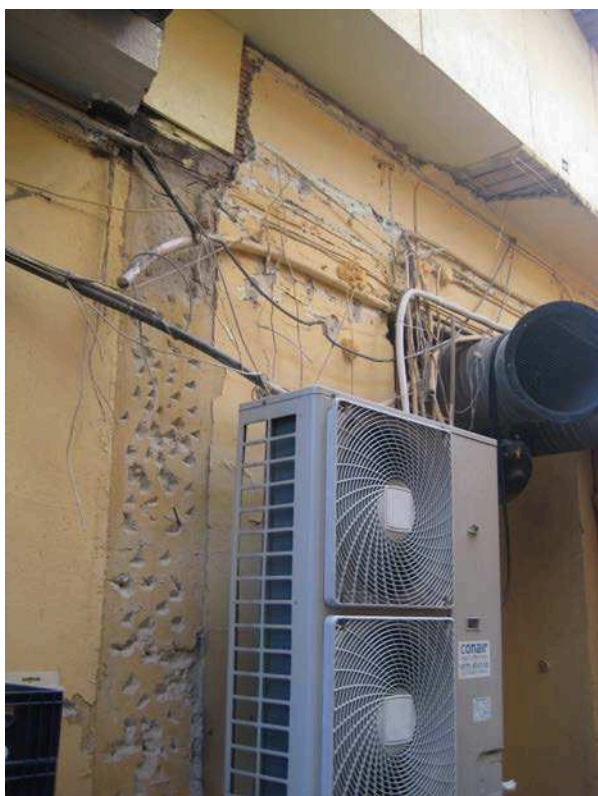
**Utvändiga installationer i gränden mot norr. Delvis provisoriskt monterade och bristfälligt avslutade efter tidigare rivningsåtgärder.**
