**ANTIKVARISK FÖRUNDERSÖKNING  
KULTURVÄRDEN EFTER BRAND**

**VILDMANNEN 7**

**STOCKHOLMS KOMMUN OCH LÄN**

2018 09 25

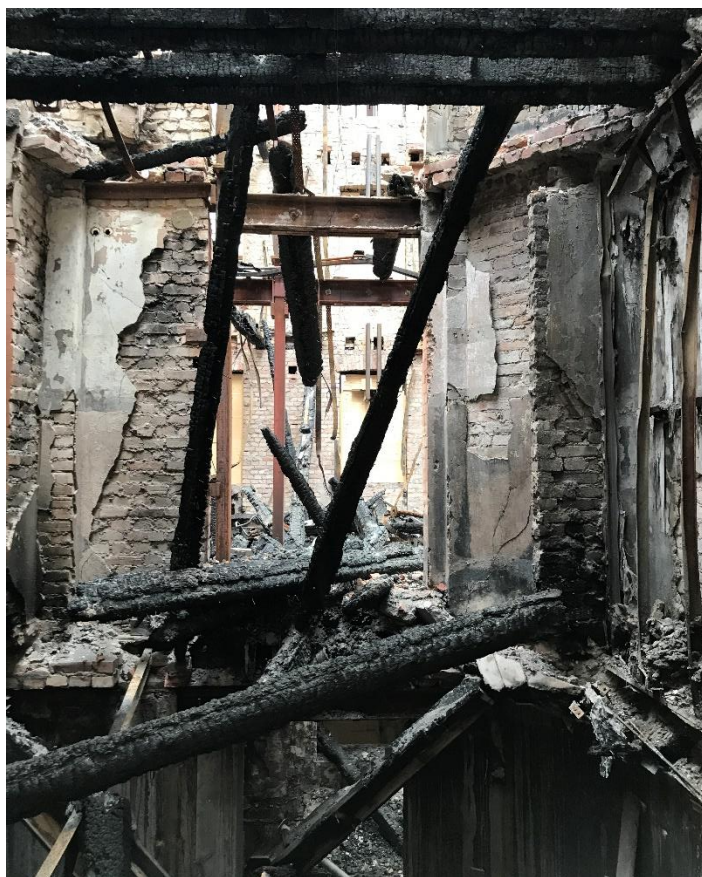
Vildmannen 7 var under ombyggnad när en brand utbröt den 7 november 2017. Branden blev mycket omfattande med ett snabbt förlopp orsakat av att byggnaden var under ombyggnad. Bland annat var många fönster borttagna för renovering och fönsteröppningarna igensatta med byggskivor med glipor, vilket gav god tillförsel av syre. Resultatet blev att halva bygganden, kontorsdelen, totalförstördes. Endast bärande murar med gatufasaderna, förkolade träbjälkar och källaren (skick oklart då den inte går att besöka p g a rasrisk) återstår. Tack vare den nya kompletterande stålstommen, som delvis deformerats, kollapsade inte byggnaden. Trapphusen står kvar men är helt utbrända. Den före branden välbevarade huvudentrén mot Biblioteksgatan med stuckolustro-väggar och dekorationsmåningar på väggar och tak samt pampiga snickerier är helt utbränd. Gatufasaderna är säkrade efter branden mot ras genom utvändigt förstärkning i form av stålbockar.

Den utbrända kontorsdelen, vån 2 tr, foto mot Jakobsbergsgatan.

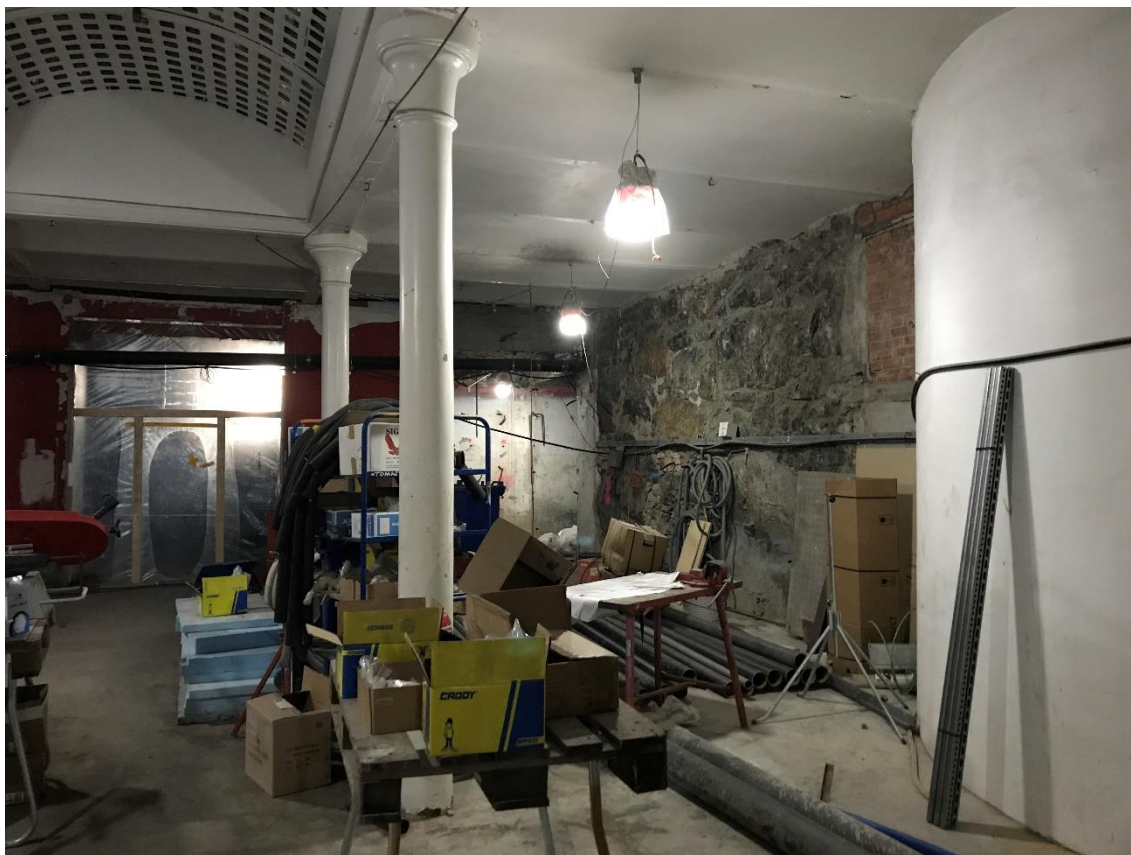
Tack vare att elen inte slogs ut under branden fortsatte pumpgroparna att fungera och pumpade bort vatten från släckningen, vilket gjorde att källaren inte fylldes med vatten. Källaren under kontorsdelen har inte besökts p g a rasrisk. Källaren under bostadsdelen och gården är fukt och rökskadad. Tegelmurar, gråstensväggar och valv av tegel på järnbalkar finns kvar i bostadsdelens källare. Glastak över gården från 1930-talet (?) med kolonner av gjutjärn (se nedan under butiker) ser intakt ut. Källartrapporna i bostadsdelen är även de till synes oskadda.

*Källaren under gården med kolonner och galsbetongtak. I fonden källaren under kontorsdelen.*

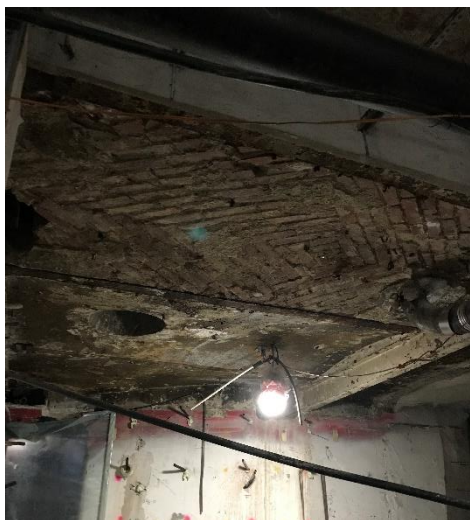
*Fuktskadat valv i källaren.*

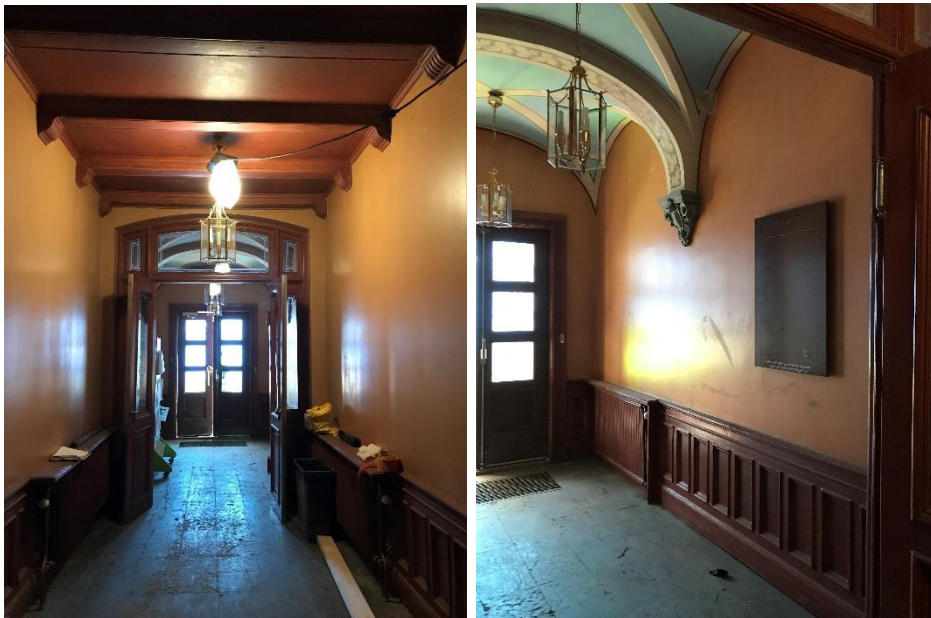
Entrén är till stor del i ursprungligt skick med rekonstruerad vägg- och takmålningar från 1996 med inslag av framskrapade originalytor. Det som tillkommit sedan 1897 är stengolv från 1930-talet (ersatte det svart-vitrutiga marmorgolvet), radiatornischer samt hissdörr och ytterport från 1996. Entrén ser ut att vara helt oskadd efter branden. Inga fuktskador är synliga men däremot finns rökskada.

*Inre och yttre entrérum mot Jakobsbergsgatan, som tillsynes är oskadat förutom brandrök.*

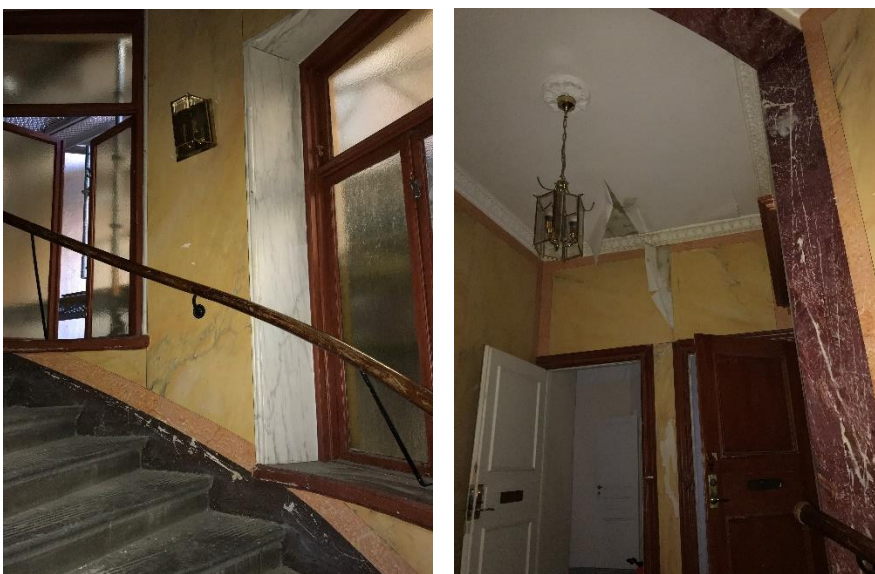
Trapphuset är välbevarat sedan byggnadstiden med ursprungliga detaljer som svart/vitt marmorgolv, trappsteg av sten, stucktaklister, takrosetter, handledare av trä, fönsterbågar med beslag. Trapphuset restaurerades på 1990-talet och originalfärgsättningen återställdes. Samtidigt tillkom en hiss som anpassades i utformning. Dörrsnickerier i trapphusets byttes ut på 1930-talet. Trapphuset har inga synliga skador i bottenvåningen men fukt- och rökskadorna blir värre ju högre upp man kommer.

*Trapphus mot  
Jakobsbergsgatan*

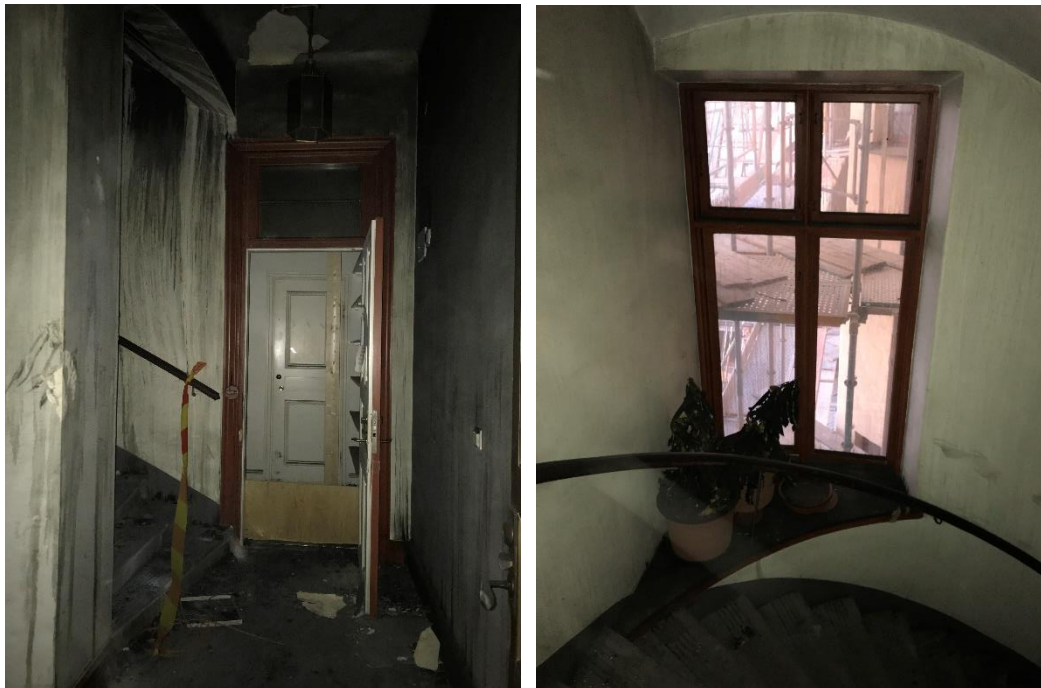
Svårt rök- och vattenskadat, översta planet även brandskadat av hetta. Trapphusets helhet är från 1890-talet med samtida fönster, golv och handledare. Dörrsnickerierna är från 1996 men utformade som kopior av de ursprungliga som revs då. Samtidigt rekonstruerades den ursprungliga färgsättningen, vilken senare målats över med vitt.

*Trapphuset i gårdsflygeln*

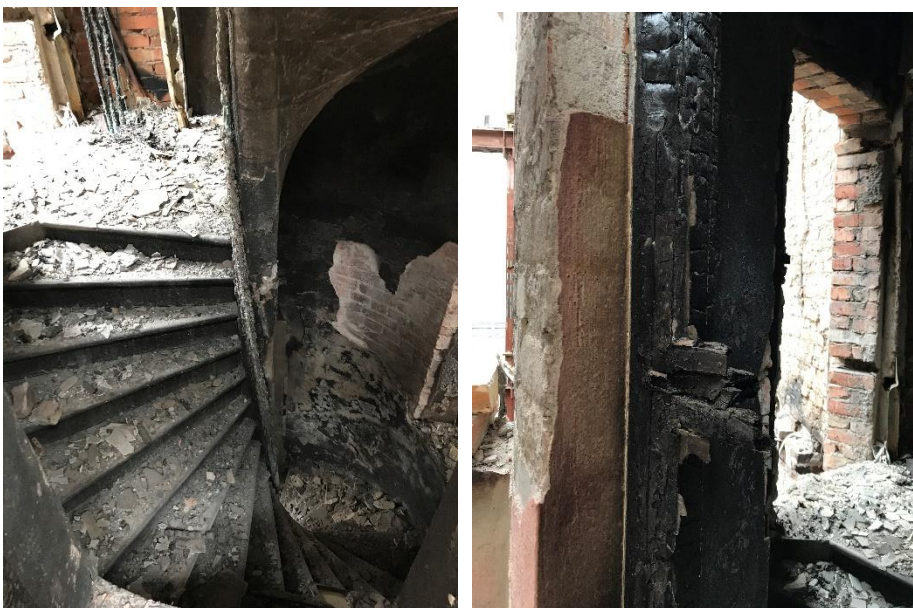
Helt utbrända. Trappsteg av sten/betong finns kvar men oklart i vilken kondition de är i, sannolikt sönderbrända och inte möjliga att återanvända. Sannolikt omöjligt att demontera stegen om de skulle gå att återanvända p g a rasrisk.

*Trapphus mot gården i kontorsdelen.*

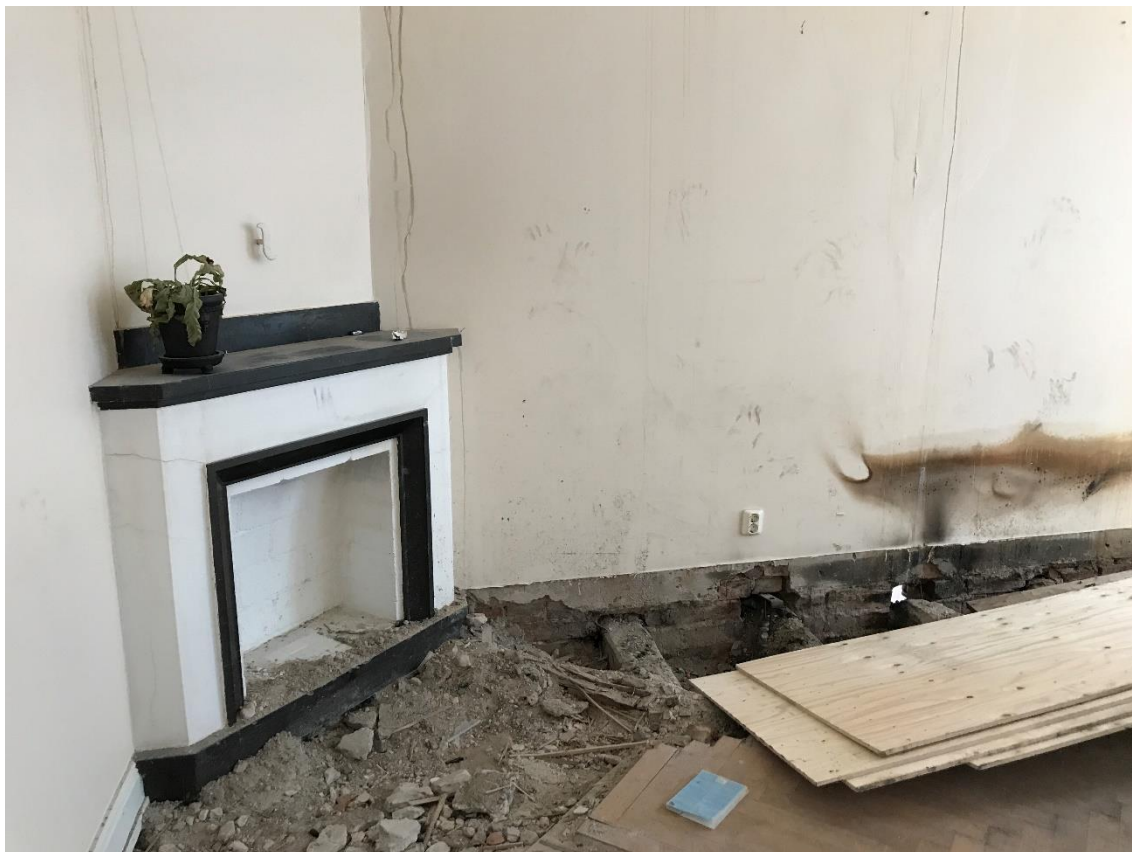
*Bostadsrum vån 2 trappor med öppenspis från 1930-talet och samtida parkettgolv. Bjälkarna har vid branden börjat brinna inne i muren varför brandkåren brutit upp golvet för att kunna släcka.*

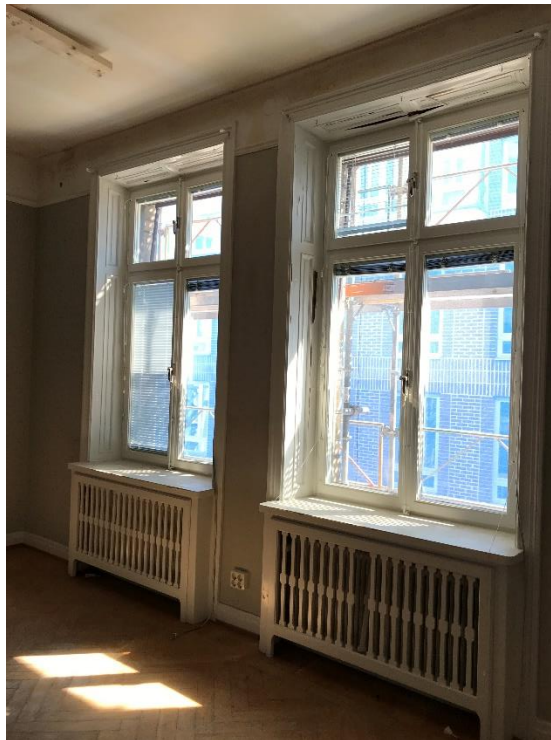
*Bostadsrum på vån 1 tr med dörrsnickrier från 1930-talet och fönstersnickrier från både 1890-talet och 1930-talet.*
