Summering av konsekvenser av branden i

VILDMANNEN 7

2019.02.19

HUFVUDSTADEN

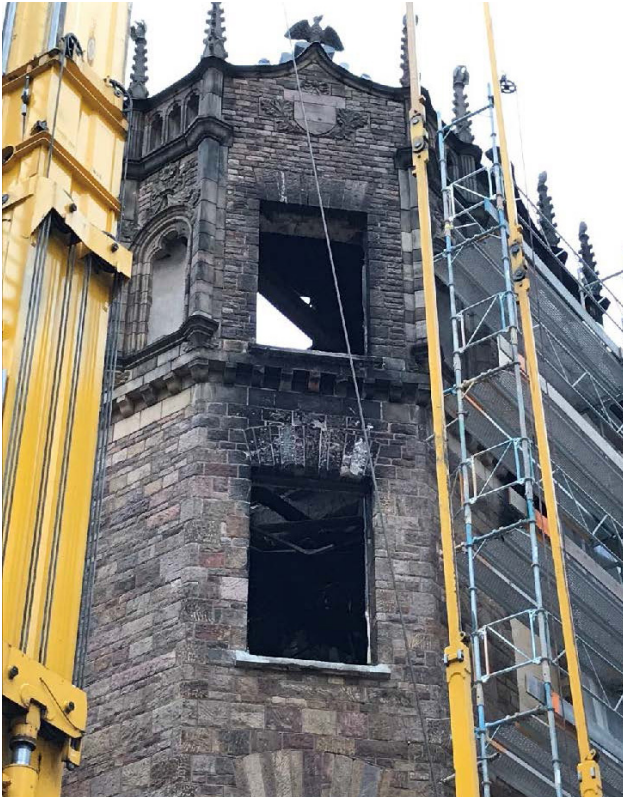
Hörnet Biblioteksgatan och Jakobsbergsgatan i januari 2018. (AIX)

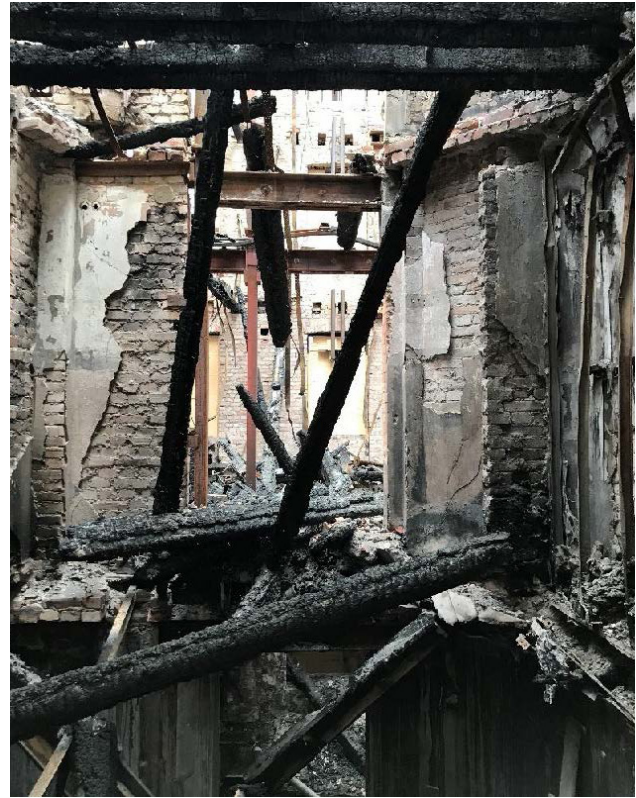
Den utbrända kontorsdelen, vån 2 tr mot Jakobsbergsgatan. (AIX)

Hela kontorsdelen brann ner från taknock till källare. De bärande murarna med gatufasaderna, förkolande träbjälkar och källaren är allt som återstår. Fasaderna har helt förlorat sidostabiliteten. Puts och tegel lossnar, balkonger har rasat, fönstersnickerier har till stor del brunnit upp. Dörrar är helt eller delvis brända. Yttertaget är helt avbränt på hela huset inklusive takstolar.

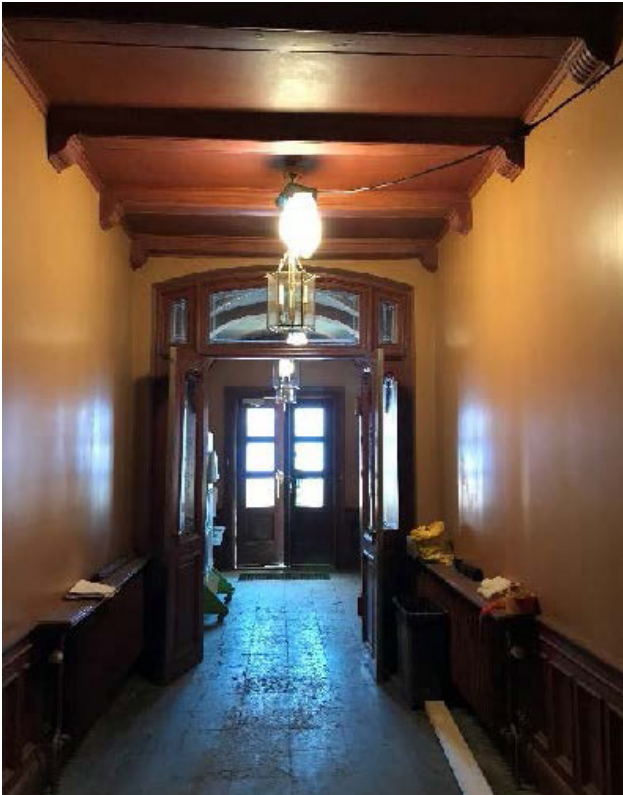
Trapphuset mot Jakobsbergsgatan har inga synliga skador i bottenvåningen men fukt- och rökskadorna blir värre högre upp i huset. (AIX)

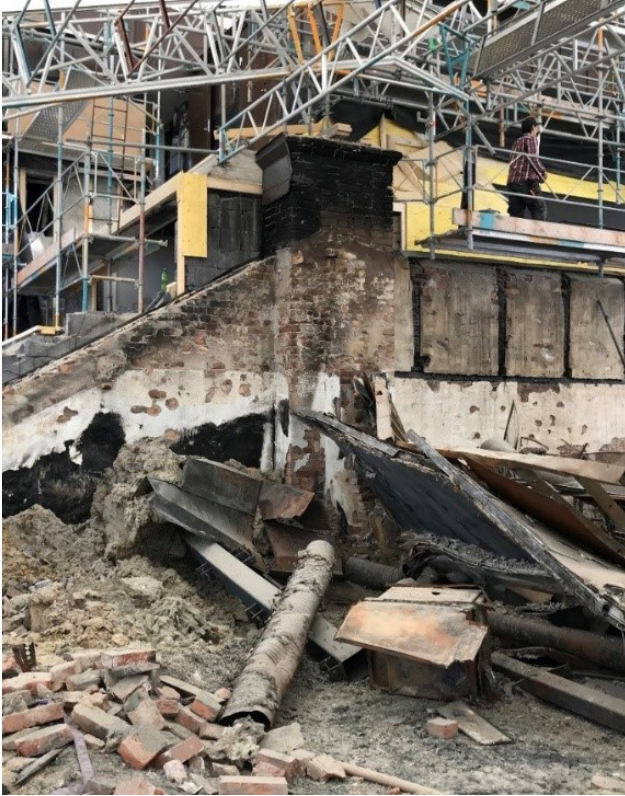
Bostadsdelarna förstördes dels av eld, brandrök och sot och dels av det efterföljande släckningsarbetet. Hela taket och vinden brann upp. Branden spreds in via vinden och via en dörröppning.

Vindsbjälklag över bostadsdelen. (Looström|Gehlin)

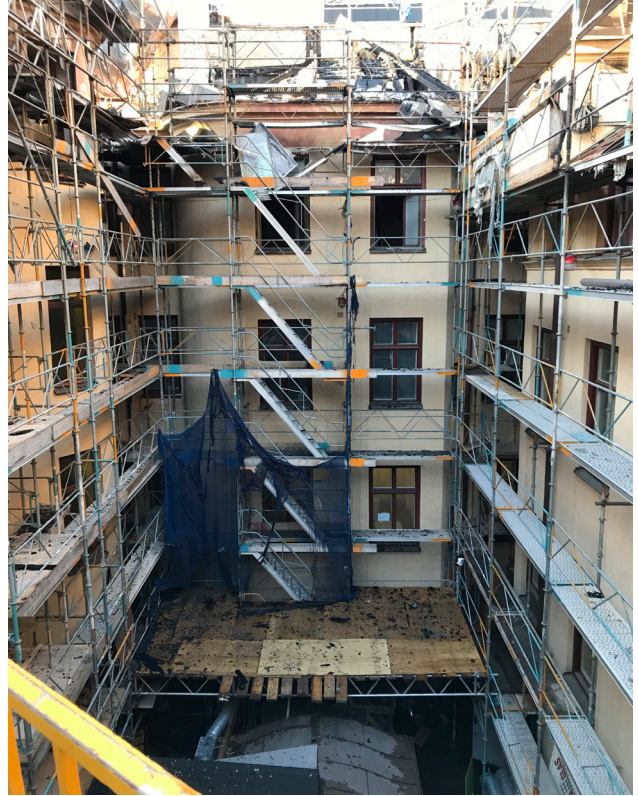
Gården efter branden, vy mot bostadsdelarna. (Hufvudstaden)

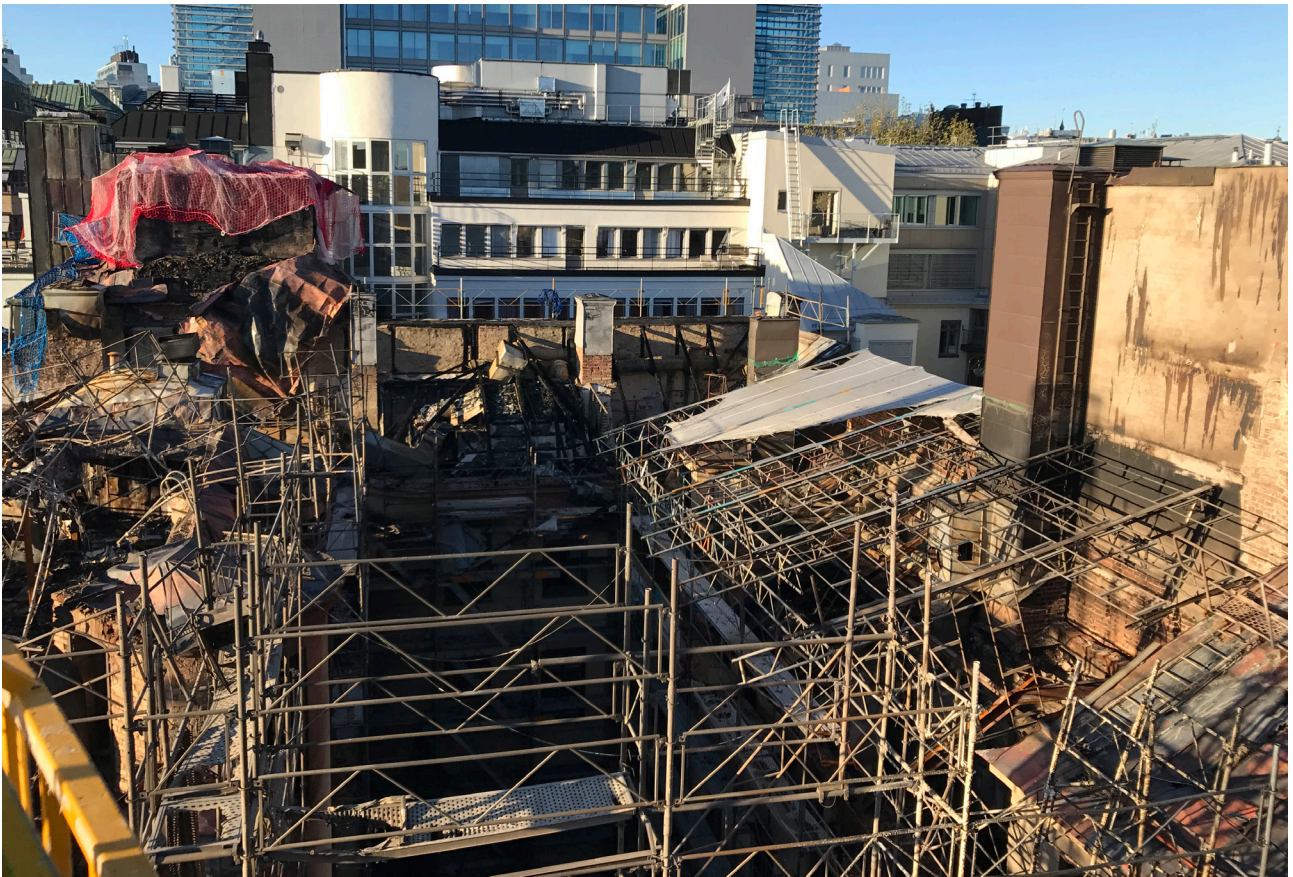
Gården efter branden, vy mot bostadsdelarna. (Hufvudstaden)

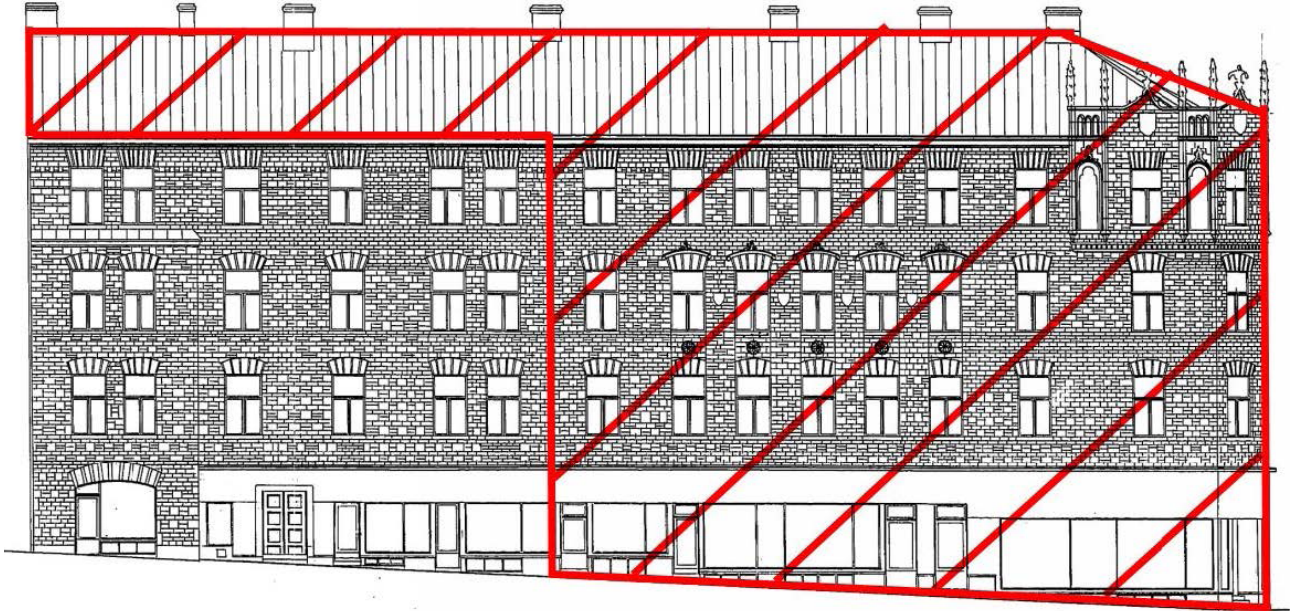
Fasad mot Jakobsbergsgatan. Rödmarkering visar utbränt område bakom fasaden. (Looström|Gehlin)

Den del av kontorsdelen som har klarat sig bäst är gatufasaderna men de har helt förlorat sin sidostabiliteten. För att staga dessa har vertikala stålfackverk byggts mot Jakobsbergsgatan och Biblioteksgatan.

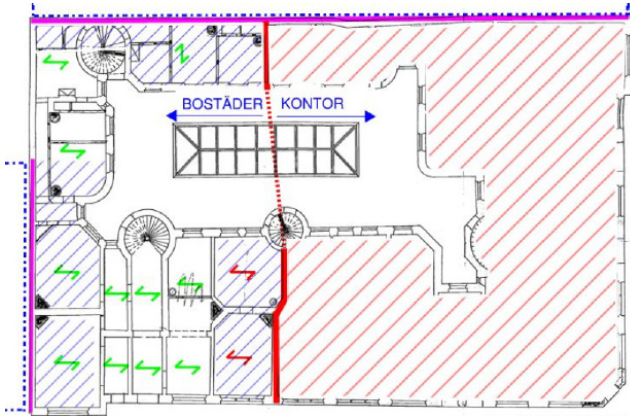
Konsekvenser på grund av rivning av befintliga konstruktioner. Bjälklag över bottenplan, plan 1 och 2. (Looström|Gehlin)

Brandväggarna mellan kontorsdelen och bostadsdelen har fått omfattande skador och delar av bjälkarna har brunnit av i anslutning till brandväggarna. Väggarna måste rivras eftersom bärförmågan inte kan garanteras eller vidimeras. Bjälklag som bärs upp av drabbade väggar måste följaktligen också rivras.

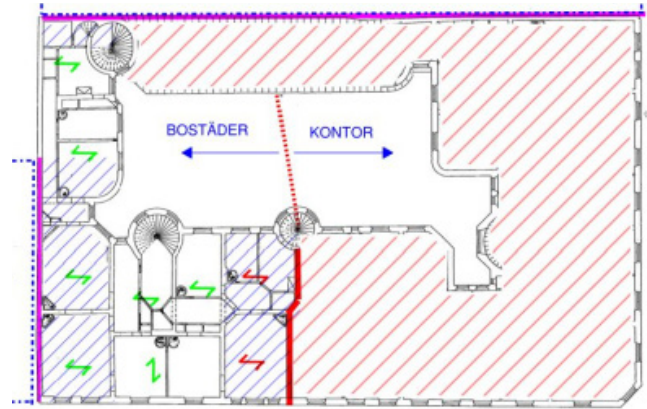
Konsekvenser på grund av rivning av befintliga konstruktioner. Bjälklag över plan 3. (Looström|Gehlin)

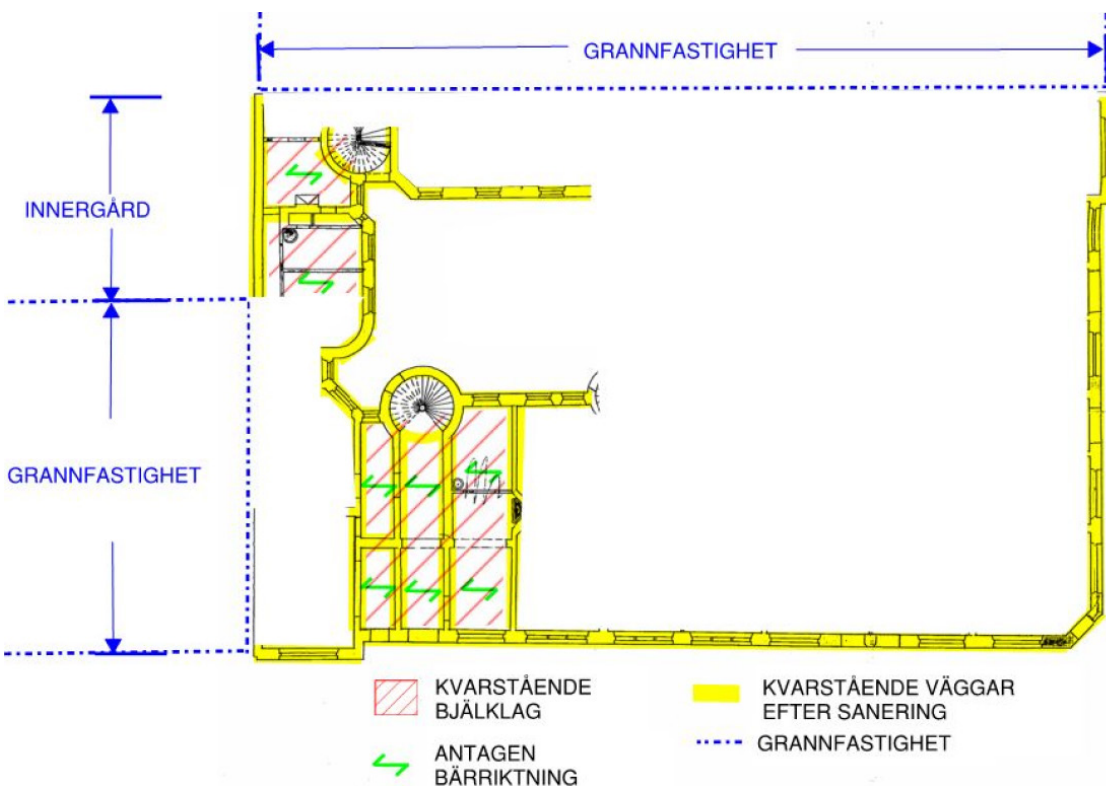
Bjälklag över bottenplan. Kvarstående befintliga konstruktioner efter rivning. (Looström|Gehlin)

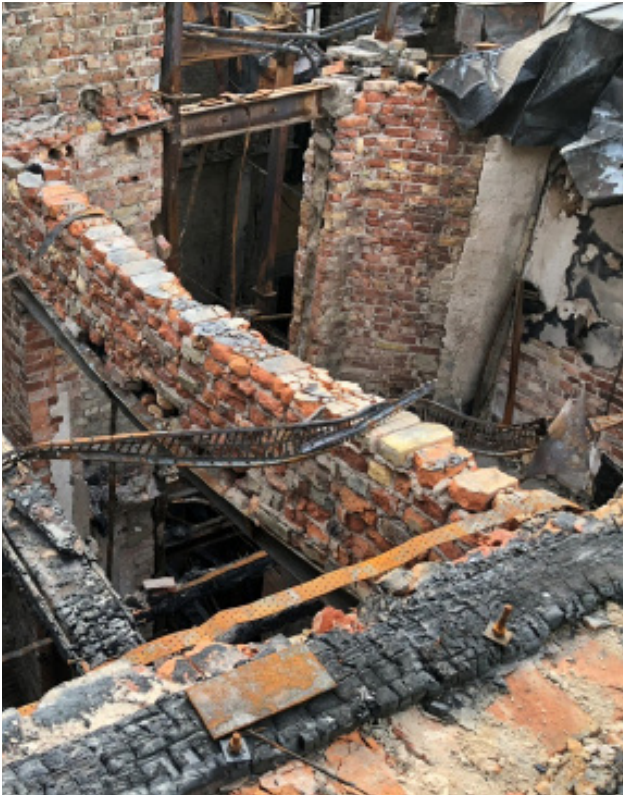
Branden hade förödande konsekvenser som förstört hela fastigheten och där kontorsdelens konstruktiva delar brann ned från taknock till källare. Det finns inget kvar av innandömet.

Bild över kontorsdelen från byggställning på innergård. (Looström|Gehlin)

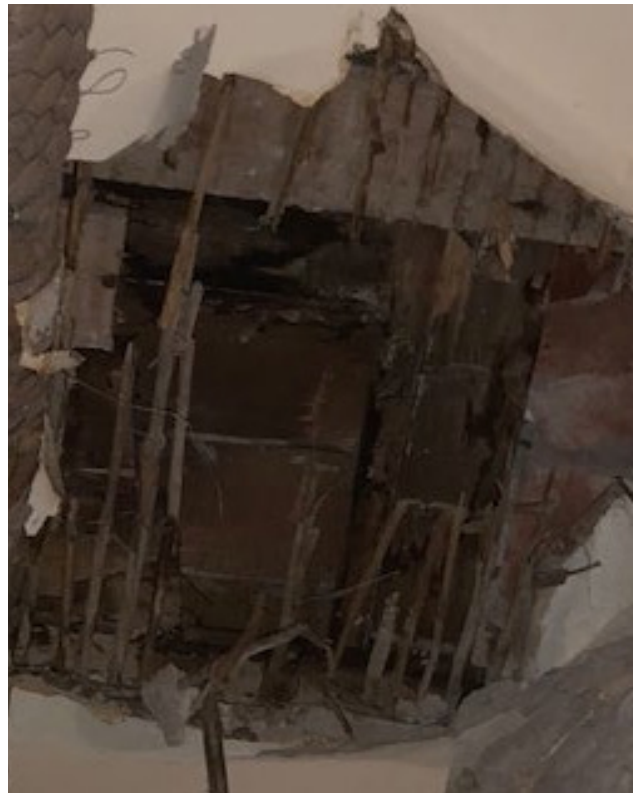
Golv, golvfyllning, innertak, bjälklagsfyllningar, ytterväggsmaterial samt brandväggar uppvisar mikrobiella skador. (Miljöinvent AB)

Resultatet av miljöutredningen visar att mikrobiell påväxt av giftiga organismer med tillhörande besvärlig lukt finns på samtliga provtagna våningsplan, i golv, på tak, innerväggar och insida av yttervägg.

ganismer passerar lätt igenom olika tätskikt, till och med två lager av glas. För att säkra en god inomhusmiljö måste alla mikrobiellt skadade byggnadsmaterial tas bort.

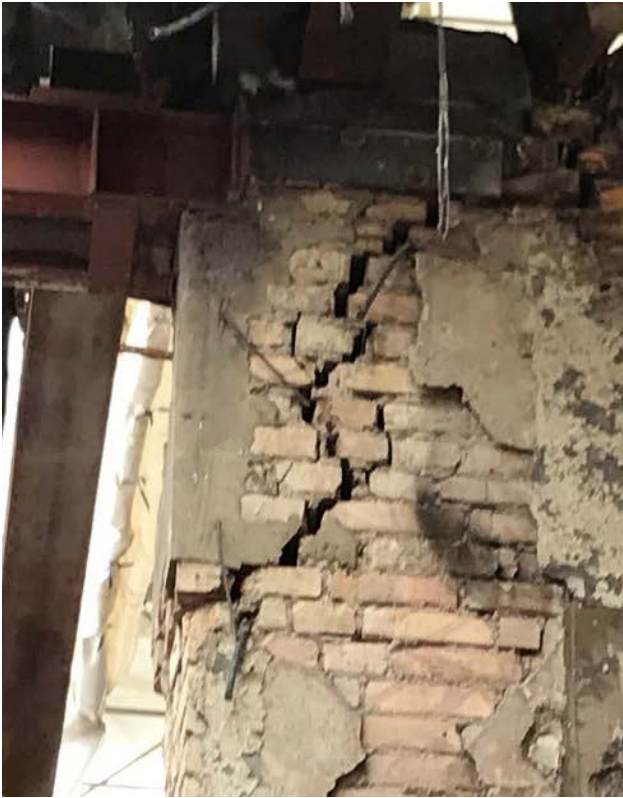
Bärande tegelväggar har fått stora brandskador i form av sprickor och förstörda fogar i tegelbruket. Tidigare utförda avvaxlingar i stål har antingen rasat ner eller deformerats. Icke-bärande träväggar har brunnit ner helt.

*Spruckna hjärtväggar av tegel i kontorsdelen.
(Looström|Gehlin)*

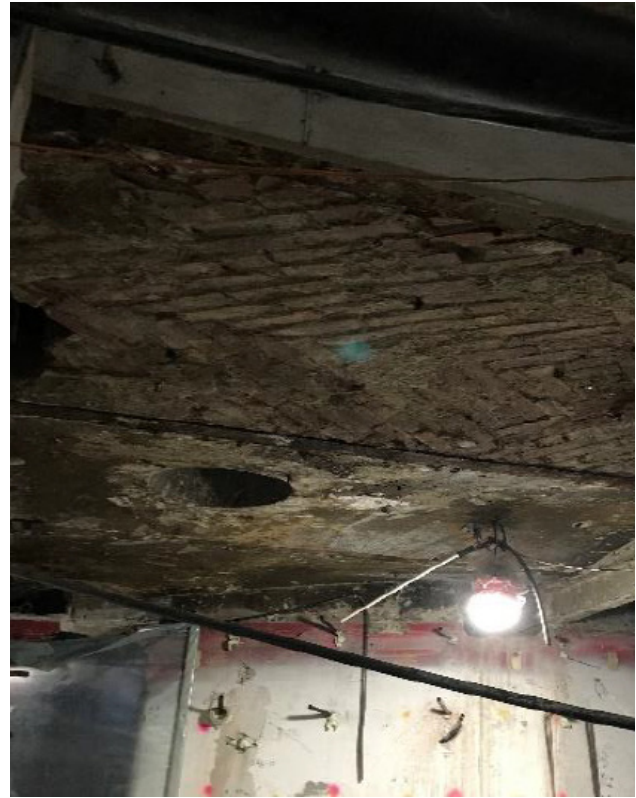
Källaren under bostadsdelen och gården är fukt-, sot- och rökskadad. Tegelmurar, gråstensväggar och valv av tegel på järmbalkar finns kvar i bostadsdelens källare.

Fuktskadat valv i källaren. (AIX)

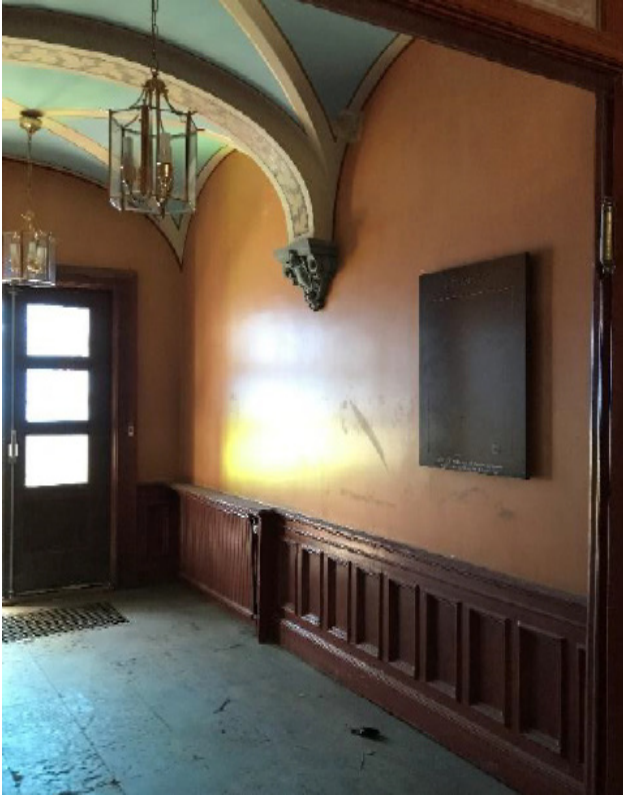
Inre och yttre entrérum mot Jakobsbergsgatan, som tillsynes är oskadat förutom brandrök. (AIX)

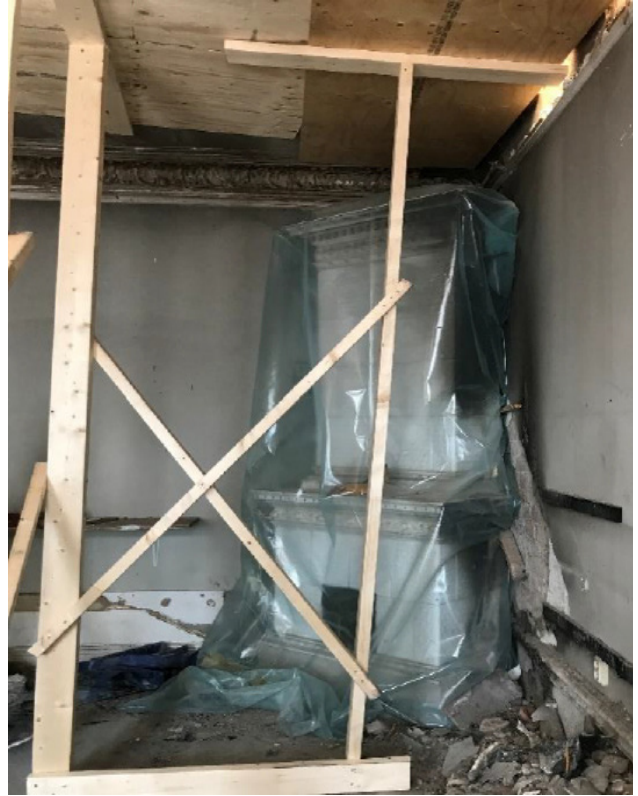
Bostadsrum på våning 3 trappor med inredning till stor del från 1897, bland annat husets enda bevarade kakelugn och stucktaklister och takrosetter. Rummet är eldhärjat genom spridning från vinden. (AIX)

Stuckaturer i trapphus och i de tre bostadsrummen, som har kvar takdekorationer från 1897, kan gjas av. Gjutformarna finns hos stuckatören.
