MILJÖINVENTERING

Kv. VILDMANNEN 7

Utlåtande och sammanfattning av inventering av farligt samt miljöstörande avfall samt mögelinventering

Utförd av Miljöinvent AB
Vaxholm 2018-11-27

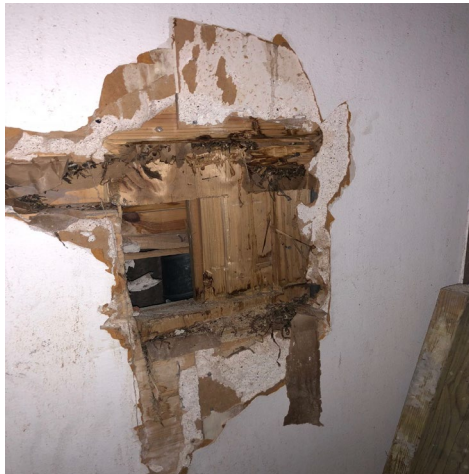
Foto 1

Innerväggar och insida tegelfasader uppvisar mikrobiella skador. Innerväggarna är uppbyggda som sk. kloasong putsad(reverterad) plankvägg. På träväggen spikas en matta av nät med invävda vasstrån, som skall bära putsen. Kloasongväggarna var förr vanligt inom bostadslägenheter. (Putsen gör väggen mer brandskyddad). Synliga skador samt analyser och MBW Pegasus Consult AB Fil.Dr Bengt Wessen styrker mikrobiella skador invändigt vass samt träväggar och i syfte att säkra en god inomhusmiljö behöver mikrobiellt skadade byggnadsmaterial bytas ut mot oskadade sådana.

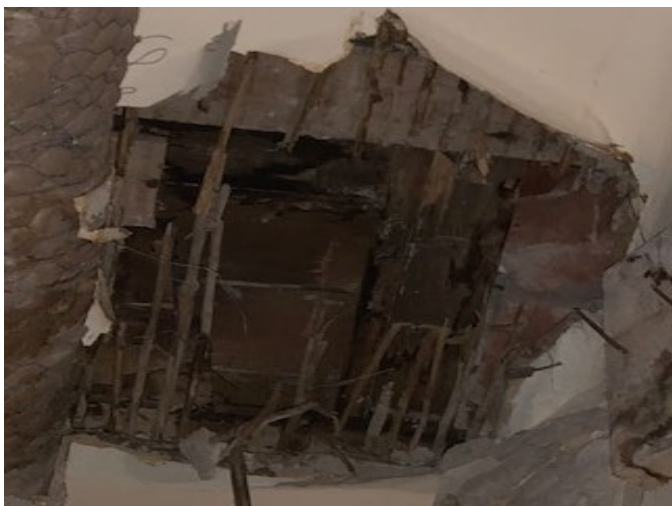
Foto 3: Innertak, bjälklagsfyllning

Innertak och bjälklagsfyllningar uppvisar mikrobiella skador. Innertak är uppbyggda med bärande träbjälkar med fyllning av koksaska, sandfyllning samt undersida av tak utfört med en spikad matta av nät med invävda vasstrån, som skall bära den underliggande putsen. Synliga skador samt analyser och Fil. Dr. Bengt Wessen utlåtande daterat 30 september 2018 styrker åtgärder på mikrobiella skador innertak samt bjälklagsfyllningar

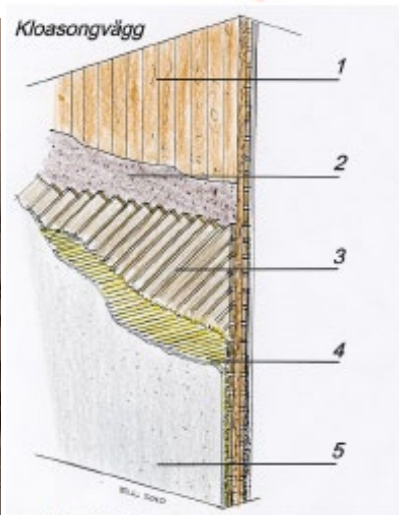
Foto 4: Uppbyggnad kloasongvägg

Uppbyggnad kloasongvägg enligt bild 4:

1. Plankstomme, 2. Papp, 3. Diagonal spräckpanel, 4. Röring av vassmatta, 5. Puts

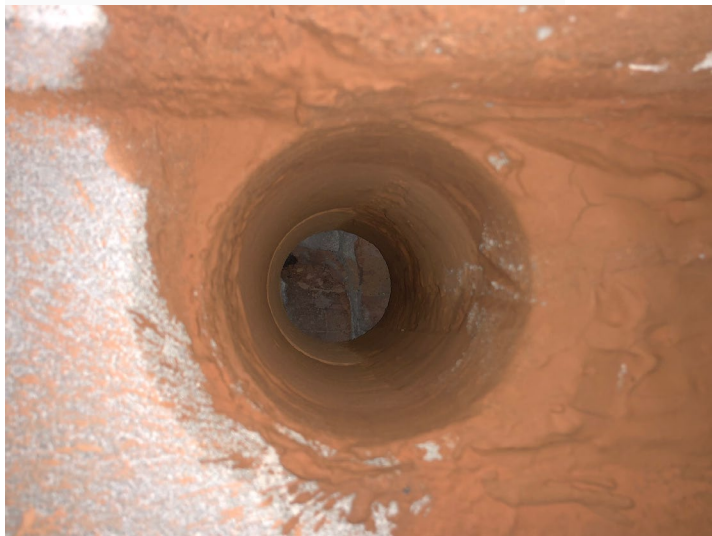
Foto3 Insida brandväggar Vildmannen 7 av tegel mot intilliggande fastigheter uppvisar mikrobiella skador. Analyser samt PM MBW Consult AB Bengt Wessen styrker mikrobiella skador med åtgärder. Bilaga ritning provuttag.

Problematisk påväxt finns alltså på samtliga provtagna plan, i golv, på tak, innerväggar och insida yttervägg. Det gäller även två provpunkter (butik, lager) insida av brandväggen, 1 trappa (plan 2E).

- I syfte att säkra en god inomhusmiljö behöver mikrobiellt skadade byggnadsmaterial bytas ut mot oskadade sådana.

Det vill säga golv, golvfyllning, innertak, ytterväggsmaterial samt brandväggar

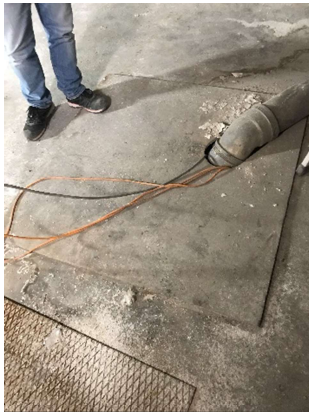
Bild tagen 2018-06-18 av Malin Höök.

Indikatorprovtagning gjordes i två avloppsbrunnar i källaren där avloppsvatten går vidare till kommunens avloppsnät. Se skiss av avloppsnät i fastigheten, nedan. Då sommaren varit extremt regnfattig hade i princip inget vatten omsatts i brunnarna och vattennivån var mycket låg vilket gjorde provtagningen svår.

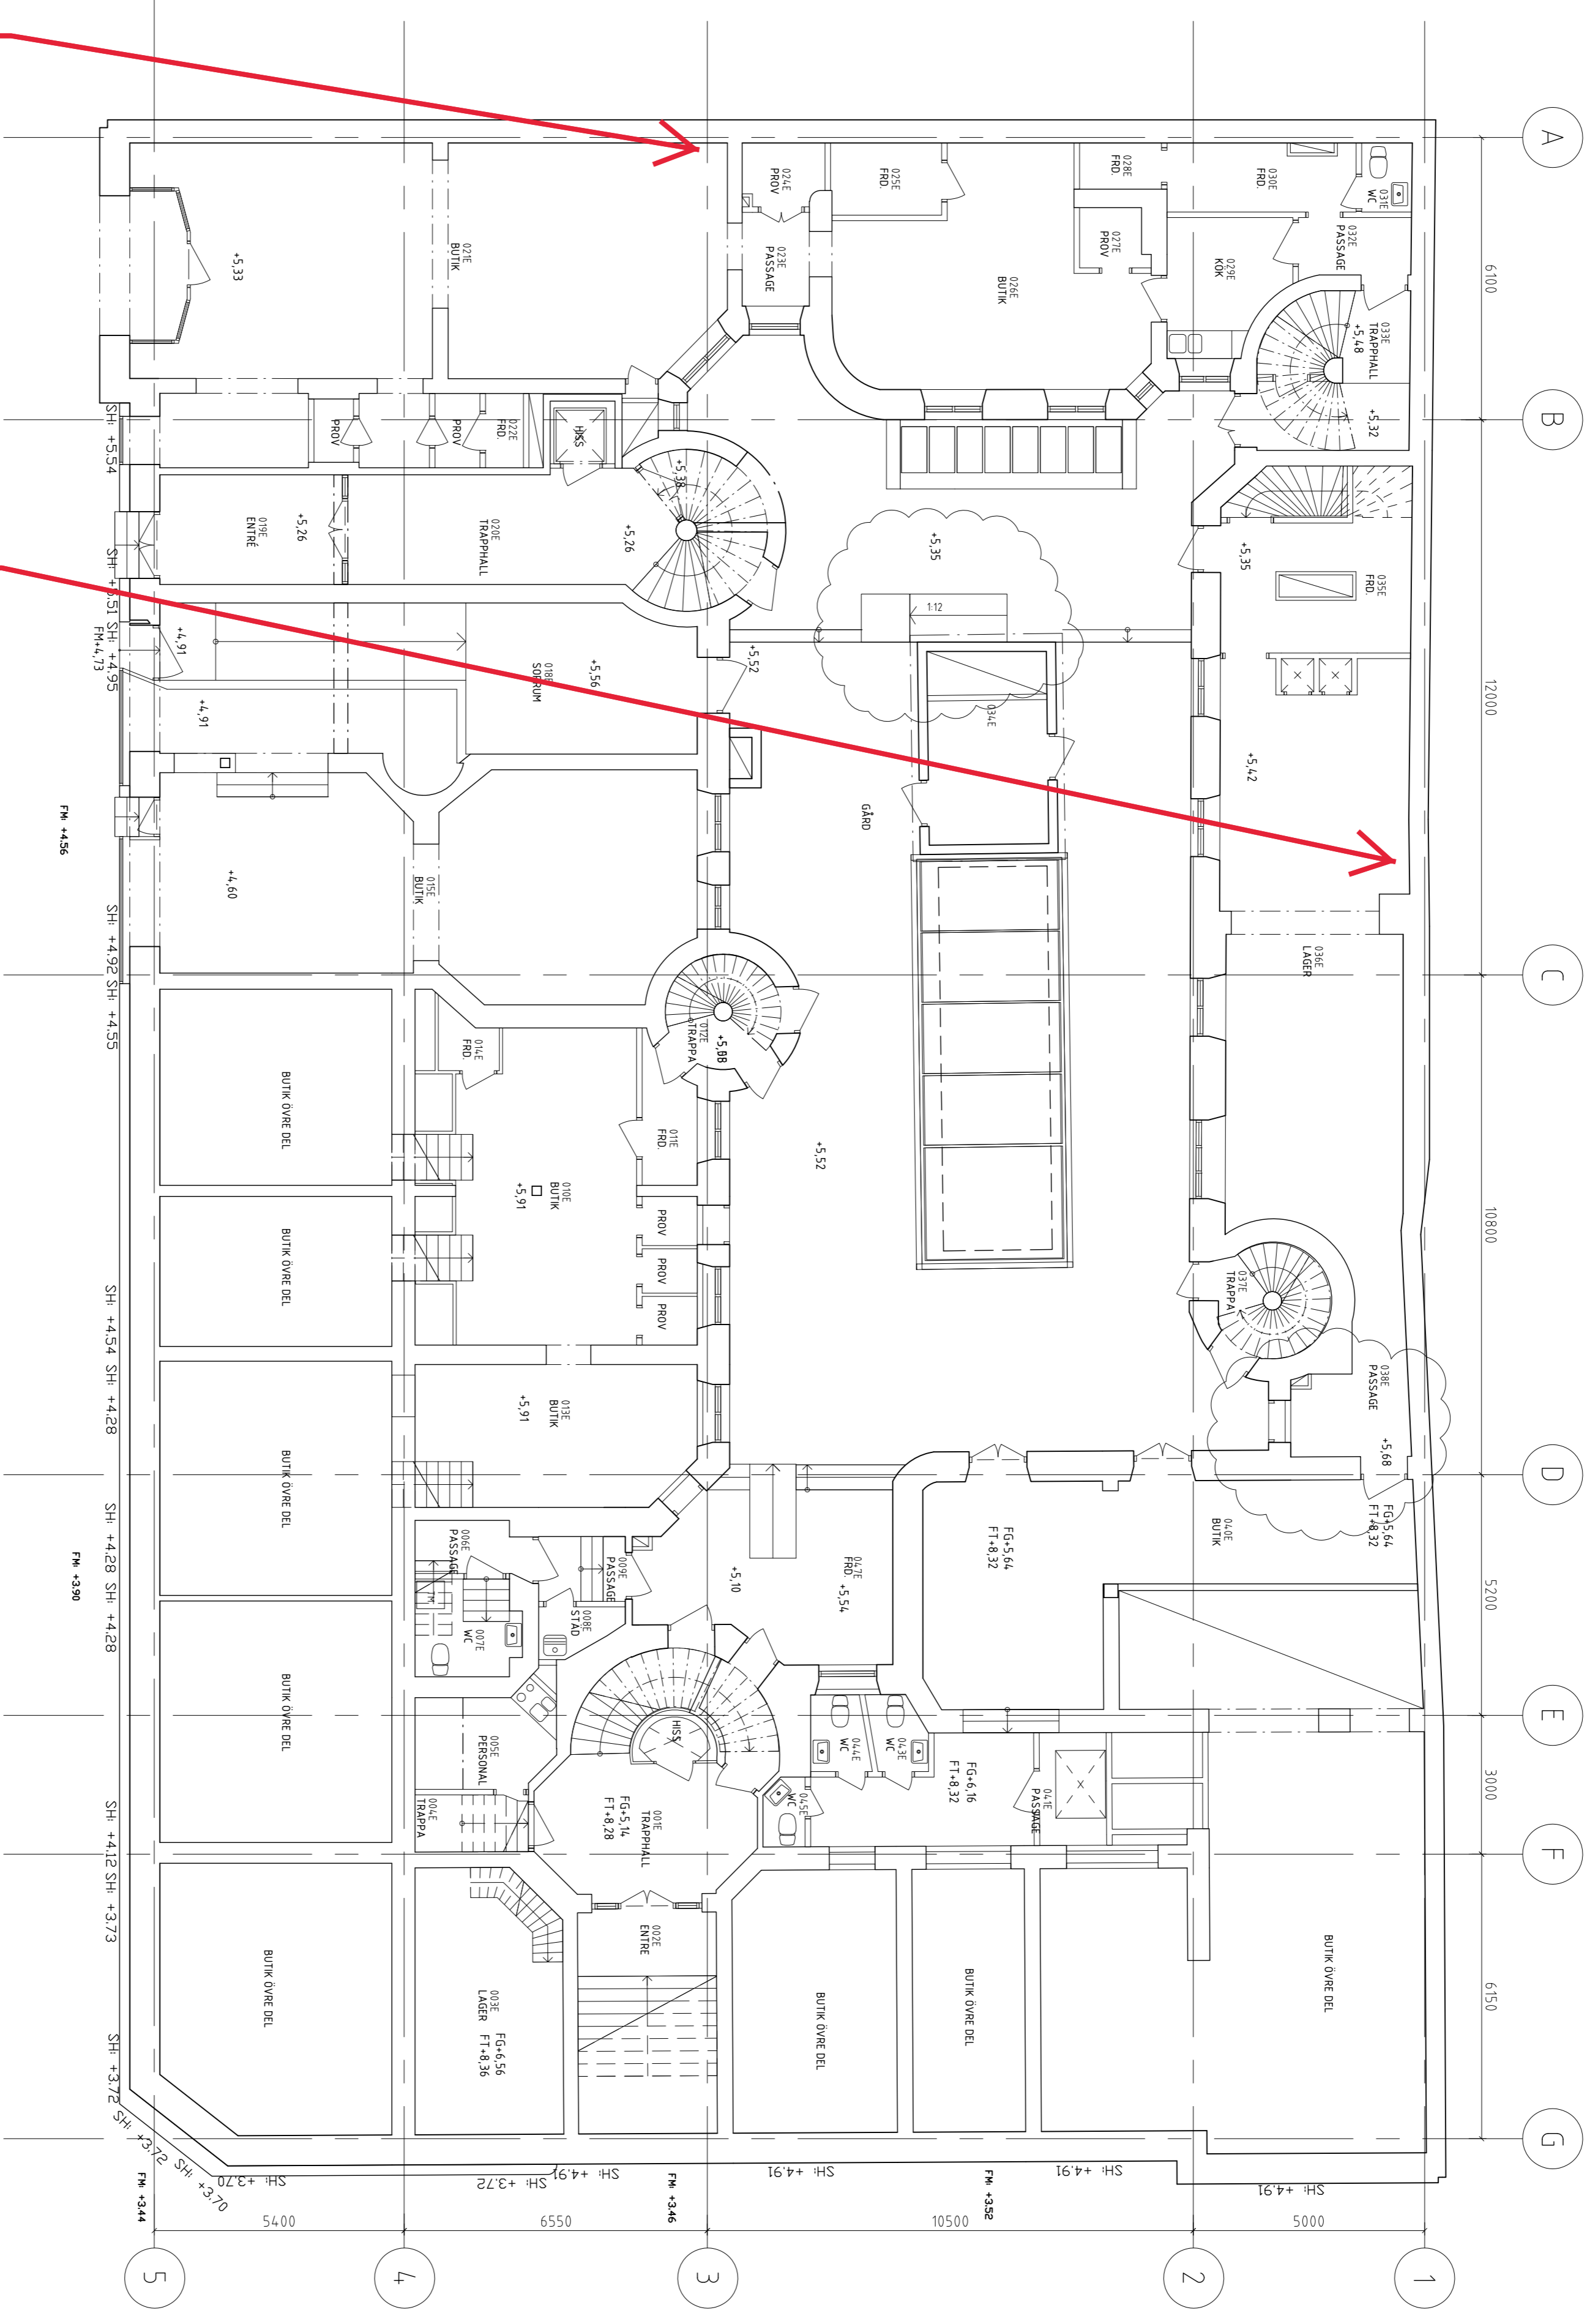
Provpunkt 1 DNA
invändigt tegelvägg
6. Borrkärna 1, plan 1 tr från
analysserie
AR-18-LU-010630-01

Provpunkt 2 DNA
invändigt tegelvägg
7. Borrkärna 1, plan 1 tr från
analysserie AR-18-LU-010630-01
