PM Markmiljö

Stångholmsbackarna, Vårberg

Olov Lindgren AB

Datum: 2018-06-21

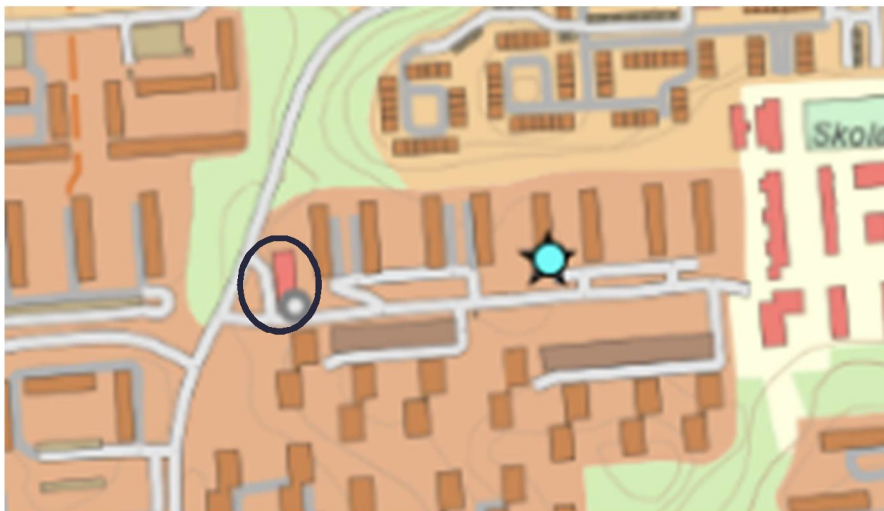
En verksamhet inom undersökningsområdet har omfattats av inventering enligt MIFO¹. Den verksamhet som bedrivits är en mindre grafisk industri (Objekt-Id 179936²). Verksamheten låg på Stångholmsbacken 47, se figur 3, och var sannolikt aktiv under 1960-talet och 1970-talet. Objektet har inte inkluderats i länsstyrelsens inventering av grafiska verksamheter på grund av brist på information.

Centralt i undersökningsområdet ligger det gamla värmeverket/panncentralen, se figur 3. Värmeverket/panncentralen var sannolikt i bruk från 1960 – talet och fram till 1990-talet. Olja förvarades i en cistern invid

Sammanfattningsvis bedöms risken för att de historiska miljöfarliga verksamheterna inom undersökningsområdet ska ha orsakat omfattande föroreningar i mark och grundvatten som liten. Det bedöms dock finnas en viss risk för att föroreningar kan påträffas lokalt i jord och grundvatten vid schakter i närheten av den tidigare värmeverket/panncentralen. Verksamheten pågick under en längre period och sannolikt hanterades relativt stora volymer av oljeprodukter.

Figur 3 Utsnitt från länsstyrelsens webbgis-tjänst. Svart stjärna med blå fyllning indikerar placeringen av den tidigare grafiska industrin. Svart cirkel markerar platsen för det före detta värmeverket.

- Grundvattenrör bör installeras vid det tidigare värmeverket/panncentralen för provtagning och kontroll av förekomst av eventuella oljeföroreningar i grundvatten. Provtagning bör utföras i minst två punkter. Punkternas placering bör väljas baserat på tidigare placeringar av ledningar, cisterner och eventuella sotvattenbassänger
- Planerade byggnader kommer att medföra omfattande jordschakter varvid överskottsmassor kommer att uppstå. Resultaten från nu utförda undersökningar indikerar goda möjligheter för att massor kommer att kunna återanvändas i andra delar av området alternativt i andra anläggningsprojekt. När fler detaljer kring planerade byggnader och områdets disposition är kända bör en förtätad provtagning utföras för att skapa tillräckligt underlag för bedömning av överskottsmassornas lämplighet för återanvändning

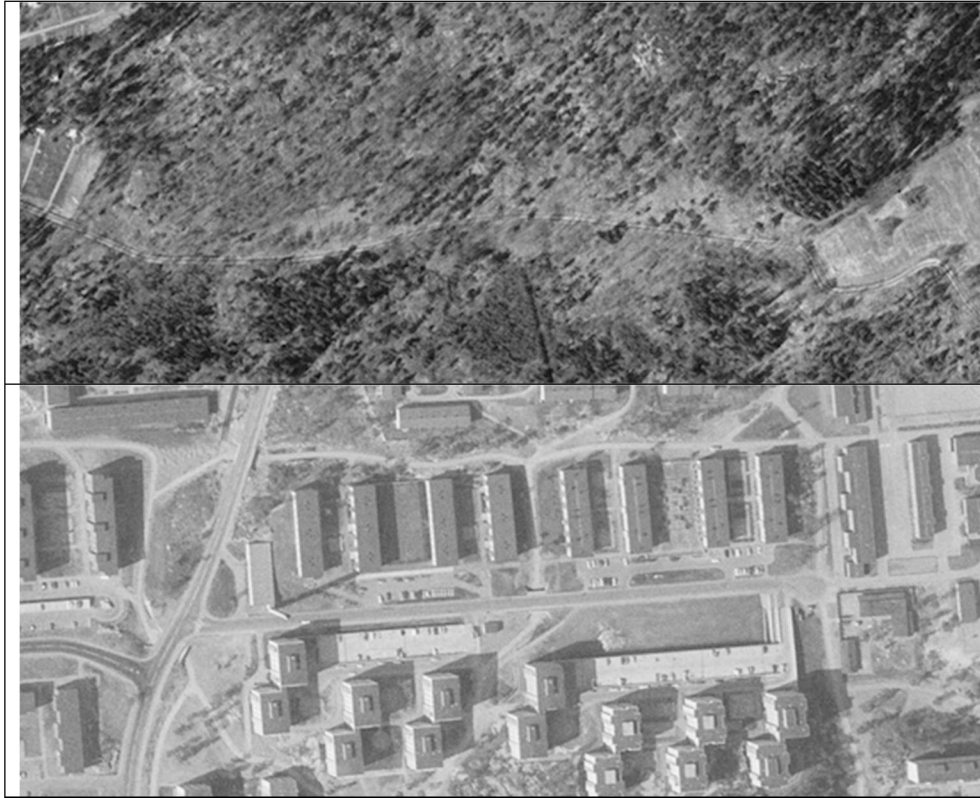
Vidare har historiska flygbilder inhämtats från lantmäteriet. Figur 4 visar utsnitt från dessa flygbilder över undersökningsområdet, bilderna är daterade 1958 och 1971. Jämförs dessa med en bild från nutid, se figur 1, framgår att det inom området endast funnits skogs- och jordbruksmark innan de nuvarande bostadsområdena byggdes på 1960-talet.

Figur 4 Utsnitt från historiska flygbilder över undersökningsområdet. Den övre bilden är från 1958 och den nedre bilden är från 1971.
