## Byggnad 15 och 16

Inventeringsdatum 2010-05-04

## Bilder från inventering

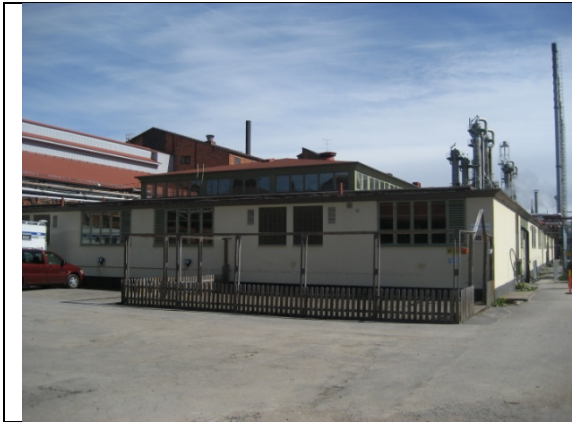
Västra gaveln hus 16

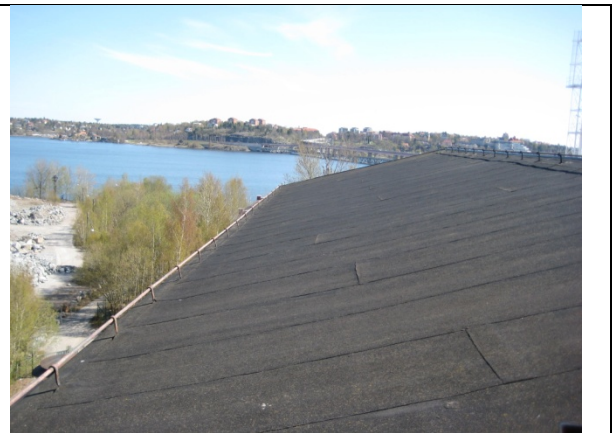
Papptak

| Byggnadsdel | Åtgärdsbehov |
|---|---|
| Takkonstruktion | Isolering och omläggning av yttertak |

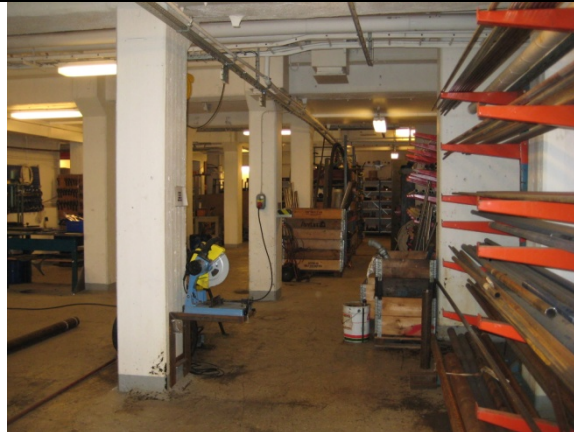
Verkstadsytor, markplan

- Förorenade betongbjälklag (mindre oljespill i verkstadsytor) saneras genom fräsning och eventuell gjutning av ny betong ovanpå befintlig platta/bjälklag
- Förorenade delar av tegelväggar saneras/byts ut. Ev. måste tegelväggarna kapslas in med skyddande ytskikt för att minimera direktkontakt.
- Ångkraftverket rivs och i samband med detta bör ytor som inte är tillgängliga idag kontrolleras m a p föroreningar. Stor risk för ökad spridning vid själva rivningen.
- Transportband/rum högst upp i byggnaden, sotkammarna i källaren, bör rengöras och sotet avlägsnas som avfall.

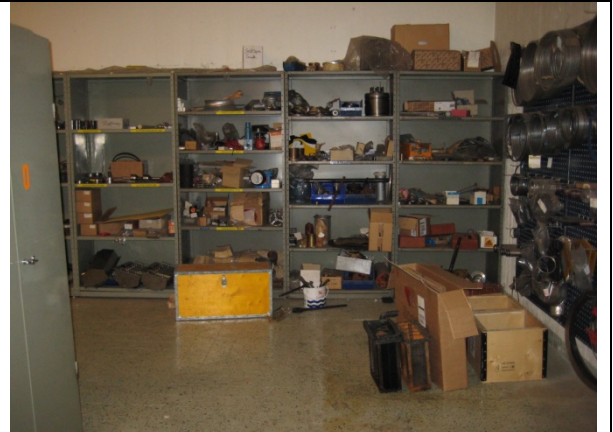
Verkstadsytor, markplan

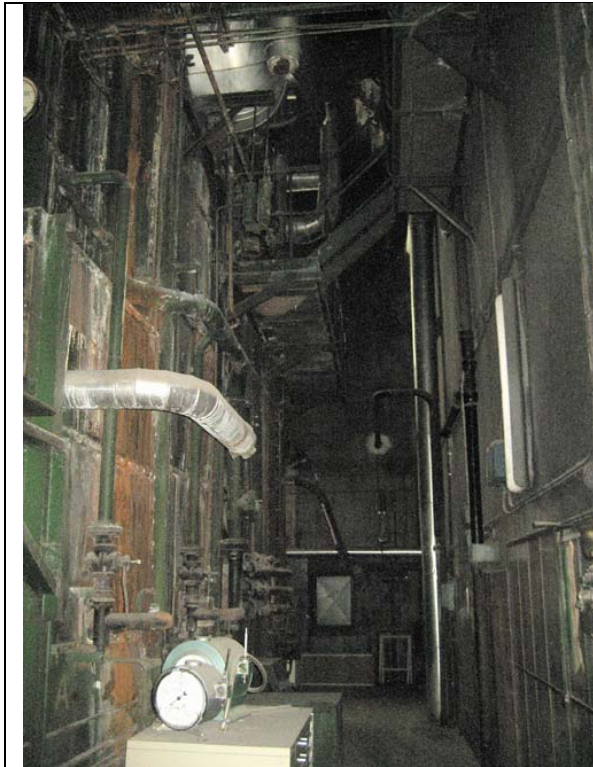
Ångkraftverk

| Byggnadsdel | Åtgärdsbehov |
|---|--|
| Installationer | Ångkraftverk med tillhörande installationer bör rivas. Miljökontroll av dessa installationer har endast genomförts visuellt. |

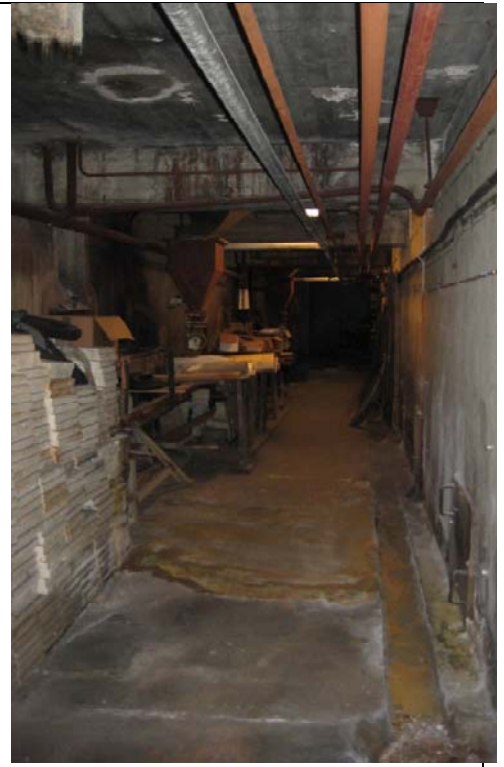
Sotkammare i källaren

| Byggnadsdel | Åtgärdsbehov |
|---|--|
| Källare | Sotkammare finns, som bör tömmas/rivas. |

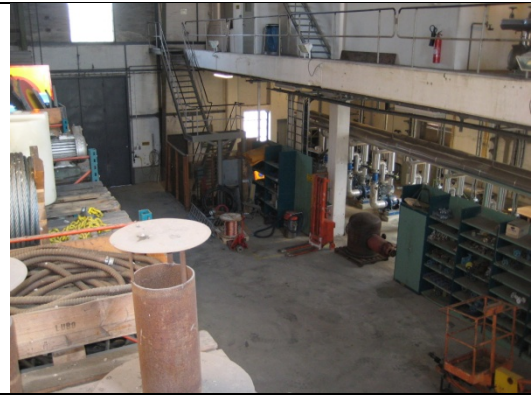
Fjärrvärmeanläggning

| Byggnadsdel | Åtgärdsbehov |
|---|--|
| Installationer | Demontering av fjärrvärmeanläggning (pumpar etc). Moderna system. |

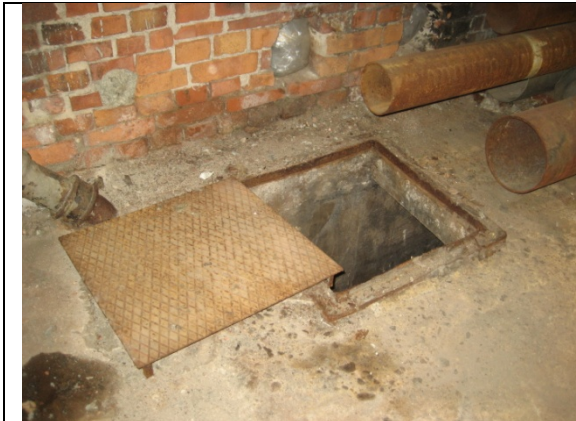
| Byggnadsdel | Åtgärdsbehov |
|---|--|
| Mark under byggnad | Vid södra sidan av byggnad 25 finns tjärfack (under byggnaden). Oklart hur pass åtgärdade dessa är. Ytterligare kontroll, eller inkapsling behövs. Kraftig tjärdoft förekommer i tjärfacket inomhus. |

Tjärfack, sydvästra hörnet byggnad 25

- Skadade tegelväggar byts ut/renoveras. Ev. måste tegelväggarna kapslas in med skyddande färg eller primer för att minimera direktkontakt.
- Golvytor (betong) fräses av och ny betong gjuts ovanpå befintlig platta/bjälklag.
- Kontroll och stängning av tjärfack/tjärutrymmen under del av byggnaden.

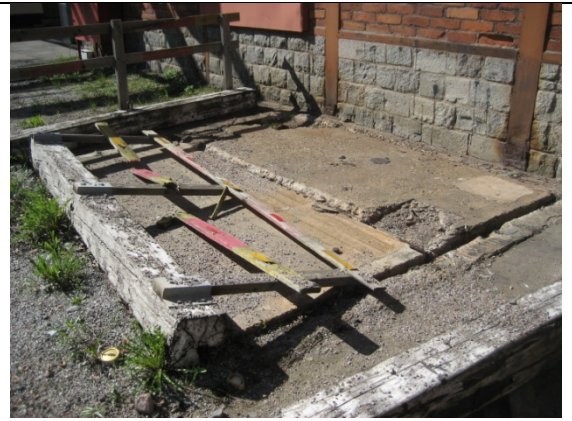
Tjärfack, östra gaveln (tömnda)

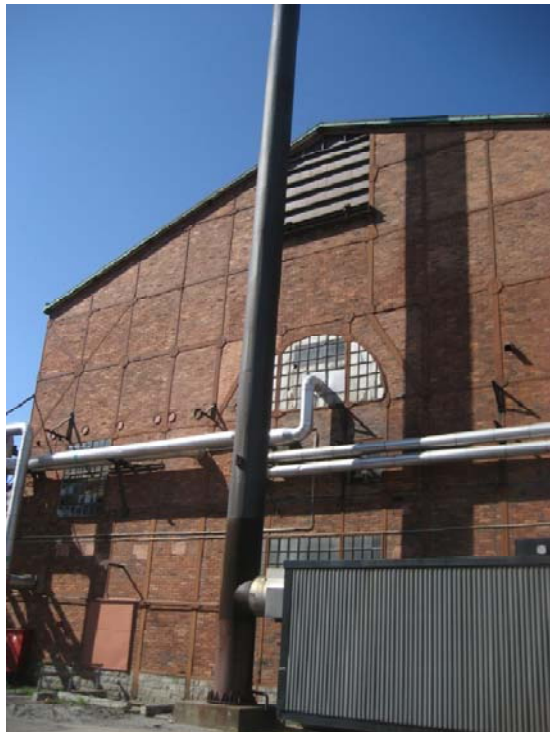
Östra gaveln (tjärfack i nedre hörnet)

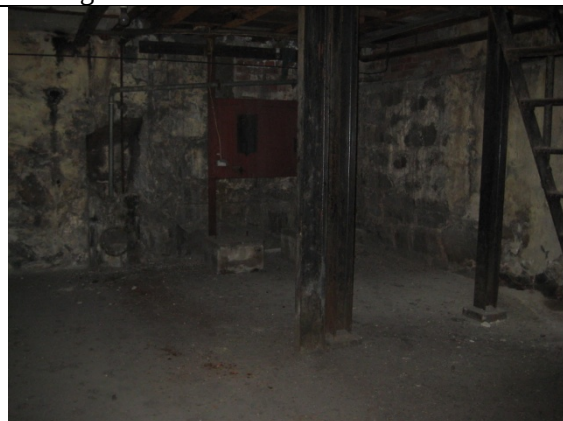
Utgrävd källare, förorenad

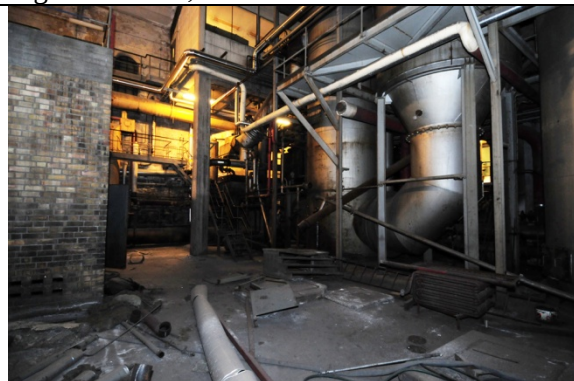
Oljegasverk

| Byggnadsdel | Åtgärdsbehov |
|---|---|
| Installationer | Omfattande utrustning tillhörande tidigare oljegasverk, rives |

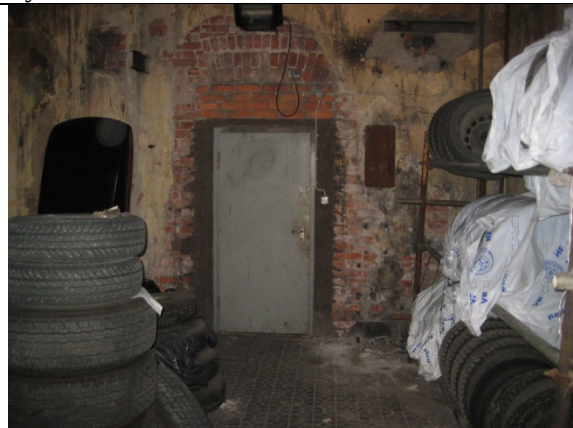
Förvaringsrum, i källaren, förorenat

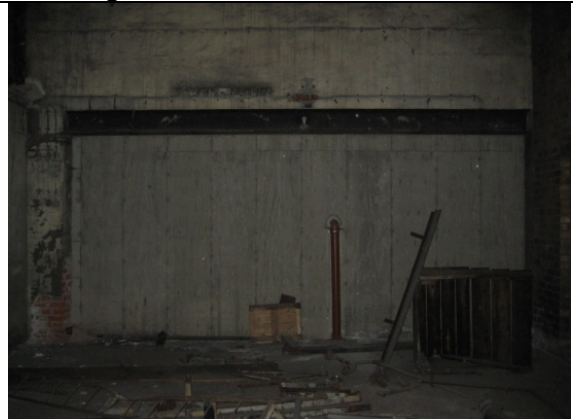
Igenmurad koksfixa i källaren mot byggnad 24

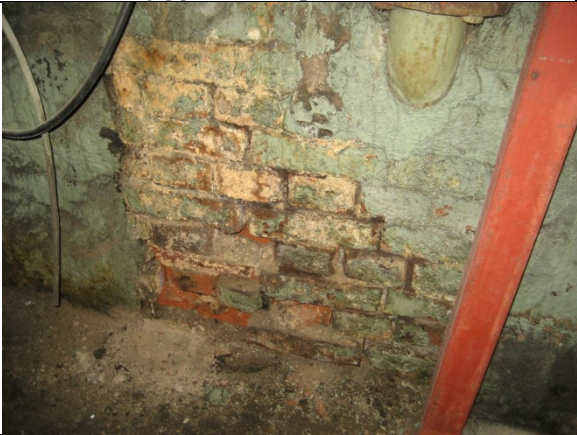
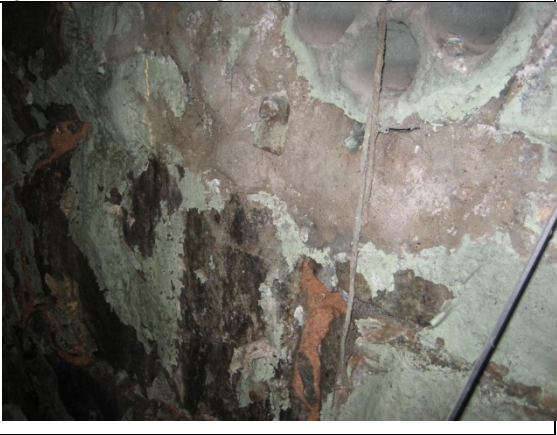
| Förorenat material (tjära) | Förorenat material (tjära) |
