## Gasverksområdet hus 24/25/26. Huset med Kolfickor

## Rapport 2014-066-03

### Betongteknisk undersökning av huset med kolfickor, Gasverksområdet i Värtan

Henrik Sjöberg  
2015-06-29

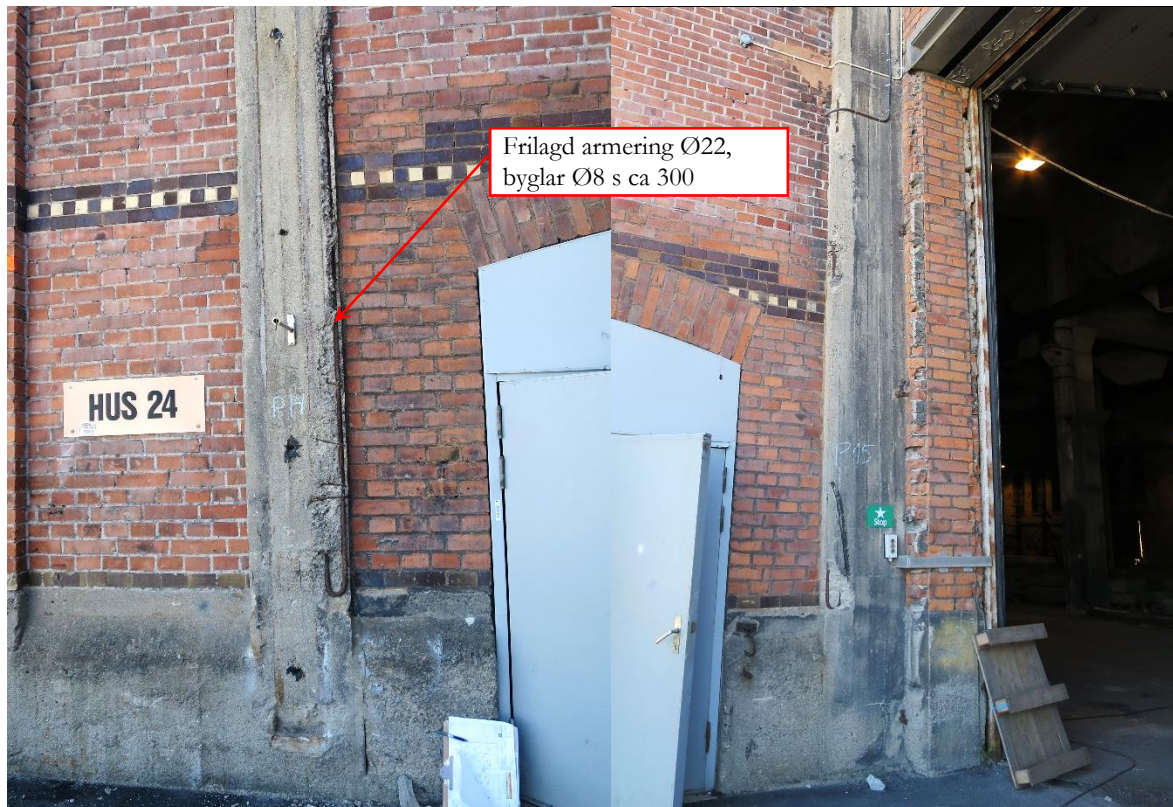
De två utvändiga fasadpelarna på den tillbyggda delens östra gaveln är spjälkskadade pga armeringskorrosion, se bild 2.

**Bild 2.** Spjälkskadade fasadpelare till rum 7A, P14 till vänster respektive P15 till höger.

| forts <b>Pelare</b> | skade-grad/höjd (cm) | Kloridmätningar | | | täcksikt (mm) | karbonatisering (mm) | Tryck-hållfasthet $f_c$ (Mpa) | Armering | Anmärkning |
|---|---|---|---|---|---|---|---|---|---|
| <b>P14</b> | 2/hela | | | | | | | | Rum 7A. Spjälkskadad utvändig fasadpelare. Huvudarmering Ø22mm, slät. Byglar: Ø8 s ≈300mm |
| <b>P15</b> | 2/ställvis | | | | | | | | Rum 7A. Spjälkskadad utvändig fasadpelare. |

- Skadade pelarna friläggs ned till fundament för kontroll av skadegrad och kloridinnehåll.
- Kloridhaltig och skadad betong avlägsnas genom vattenbilning.
- Rostangripen armering kompletteras vid behov.
- Skador lagas ut med reparationsbetong.
- Ytor som kommer utsättas för fukt (t.ex pelardelar och fundament under mark) skyddas mot framtida skador genom kringgjutning och/eller ytskydd.

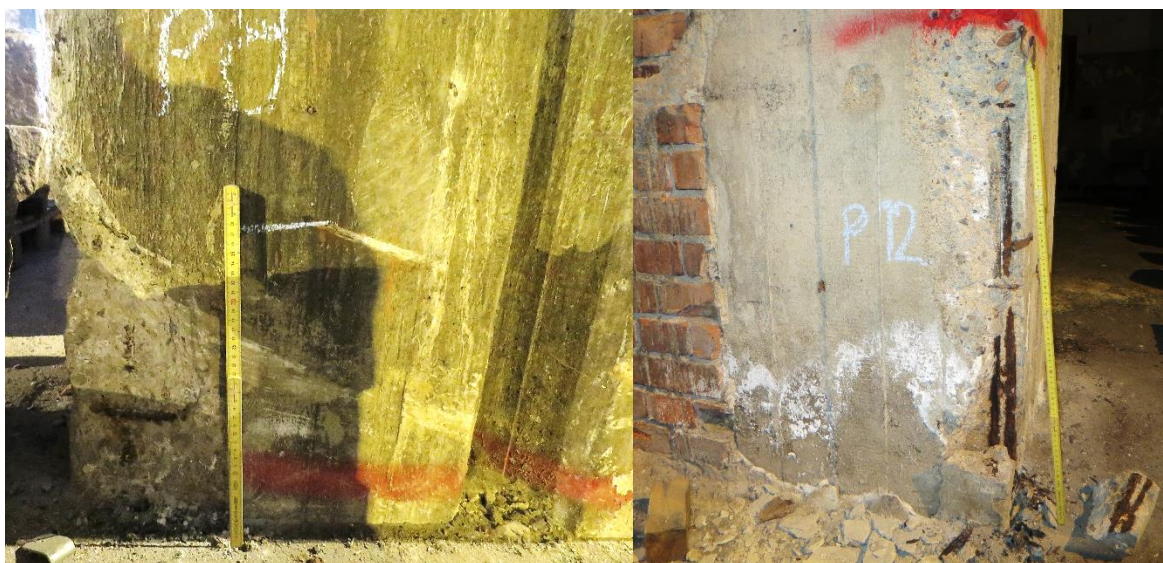
Eftersom flera av de invändiga pelarna i den stora retorthallen, rum 6, har spjälkskador vid golvnivån skadekarterades samtliga, se bilagd tabell. Dessa skador är orsakade av kloridinitierad armeringskorrosion som förvärrats av karbonatisering, se bild 3. Av totalt 34 undersökta pelare är 14 st skadade av armeringskorrosion.

**Bild 3.** Spjälkskadade fyrkantiga pelare, P8 till vänster respektive väggpelare P12 till höger.

| Pelare | skade-<br>grad/höjd<br>(cm) | Kloridmätningar | | | täcksikt<br>(mm) | karbonatiseringsdju<br>p (mm) | Tryck-<br>hållfasthet<br>$f_c$ (Mpa) | Armering | Anmärkning |
|---|---|---|---|---|---|---|---|---|---|
| P8 | 2/+35 | +4 | 35, arm* | <b>1,20</b> | 35 | | | | Spjälkskadad pelare. |

| forts <b>Pelare</b> | skade-grad/höjd (cm) | Kloridmätningar | | | täcksikt (mm) | karbonatisering (mm) | Tryck-hållfasthet $f_c$ (Mpa) | Armering | Anmärkning |
|---|---|---|---|---|---|---|---|---|---|
| <b>P12</b> | 2/+85 | -5 | 0-20, arm* | <0,02 | 20 | | | | Spjälkskadad väggpelare. Pelaren står på fundament lika bred som väggen. Bredvid fyllning av fuktig sand & grus. |

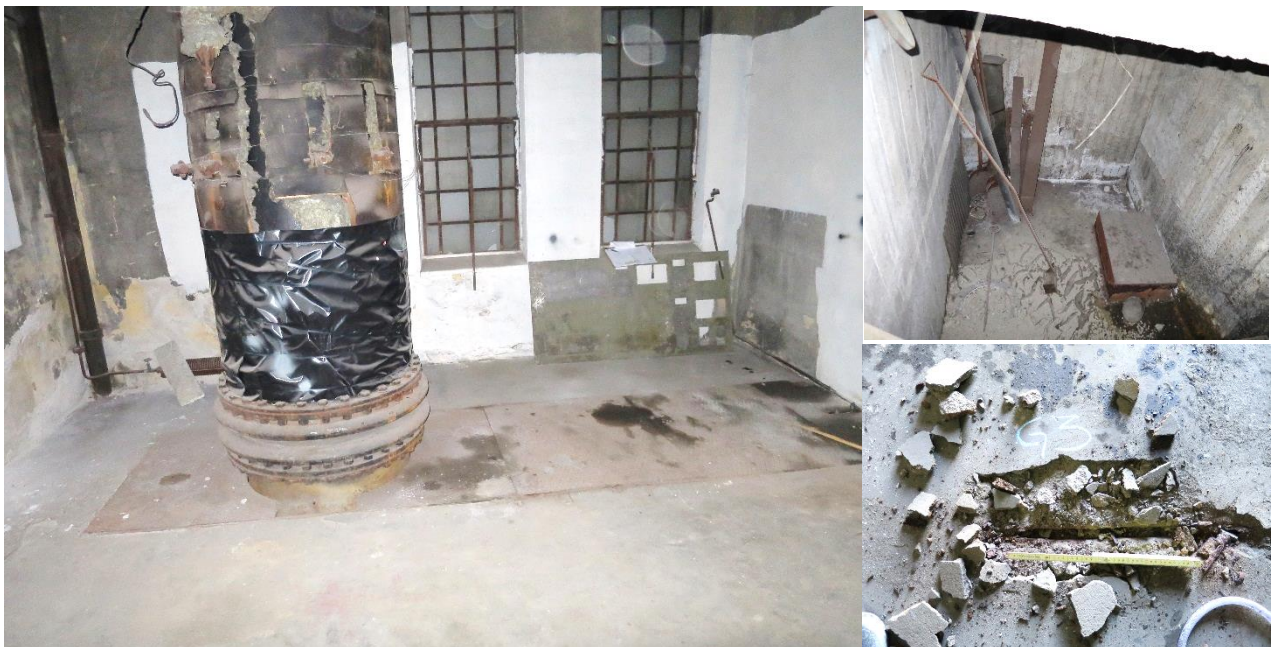
Betonggolvet i rum 7A har spjälkskador pga kloridinitierad korrosion, se bild 5. Plattan är ca 14cm tjock mellan balkarna varav ca 7cm är en finkorning slipsats. Golvluckor av stål är rostangripna och bör beträddas med försiktighet. Källaren under bjälklaget var inte åtkomlig mer än via små springor, men det man kunde se var i hyfsat skick. En borrad kärna (G1B) visar dock att rostskadad underkantsarmering förekommer.

**Bild 5.** Rum 7A, översikt, källare respektive spjälkskada i golv (provplats G3).

| Golvprover | Kloridmätningar | | täcksikt (mm) | karbonatisering (mm) | Tryck-hållfasthet $f_c$ (Mpa) | Armering | Anmärkning |
|---|---|---|---|---|---|---|---|
| <b>G3</b> | arm* | 1,77 | 35 | | | | Spjälkskada i golv |

- Källarutrymmen görs åtkomliga för inspektion.
- Skador repareras enligt ovan.
- Ytor som kommer utsättas för fukt skyddas mot framtida skador genom pågjutning och/eller ytskydd.

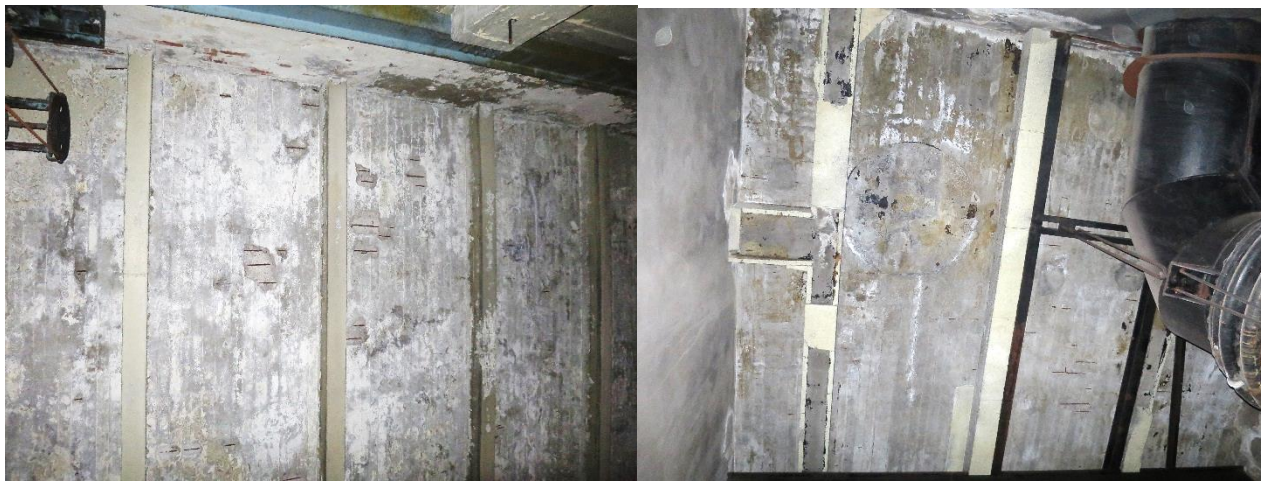
Taken i rum 7A, 7B och 8A är av samma typ av ribbjälklag med varierande omfattning av fukt- och spjälkskador, se bild 6.

**Bild 6.** Spjälk- och fuktskador i tak rum 7B (vänster) och rum 7A (höger).

- Skadad betong avverkas via vattenbilning, rostig armering kompletteras och reparationsbetong appliceras genom sprutning alternativt gjutning.

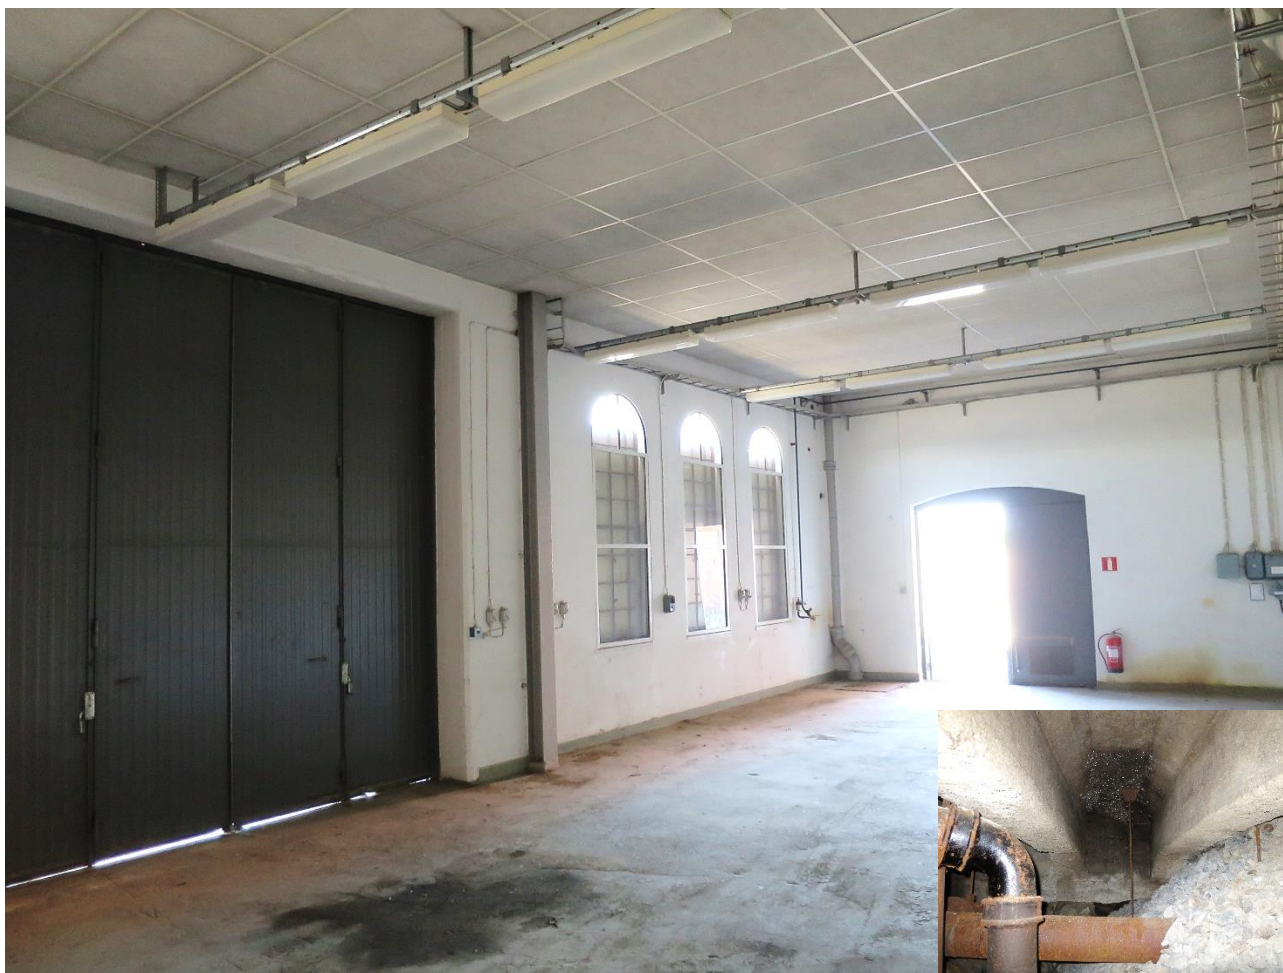
I rum 8B är golvet ett ca 18cm tjockt epoxibelagt betongbjälklag utan större skador. Takkonstruktionen är dold bakom nedpendlat undertak, se bild 7. Under golvet finns en krypgrund med rörledningar. Inget allvarligare än fukt och rostiga rör kunde noteras i den mindre del som var åtkomlig via en golvlucka.

**Bild 7.** Rum 8B. Översikt respektive krypgrund.

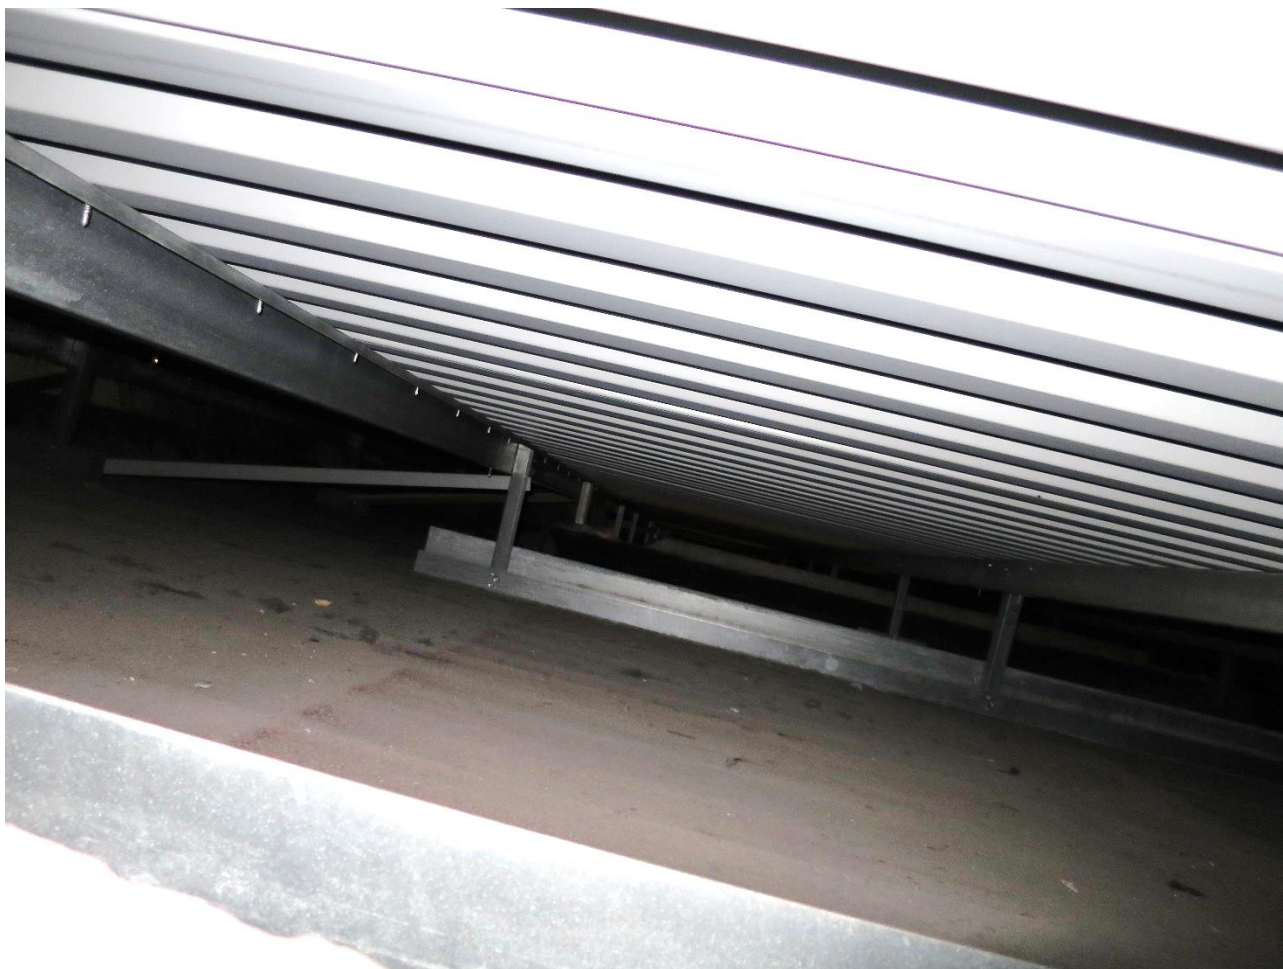
Yttertaket av modern trapetskorrugerad plåt är uppstolpat med plåtreglar mot betongtaket, se bild 8.

**Bild 8.** Nyare yttertak av plåt uppstolpat mot betongtakets pappklädda yta.

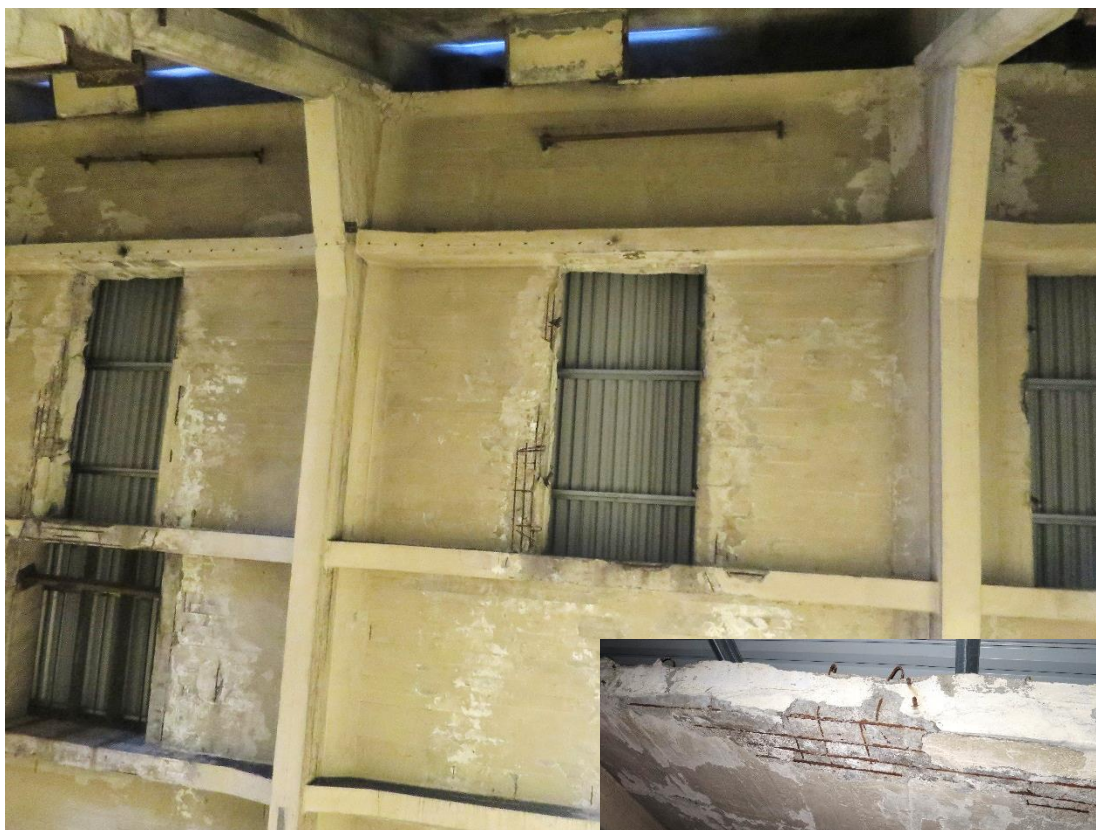
Betongtakets har många ytor där rostande armering spjälkat bort betongen, se blå markeringar på bilagd ritning. Värst är skadorna kring de genomgående hål/luckor som finns i taket, se bild 9.

**Bild 9.** Frilagd armering kring hål i tak.

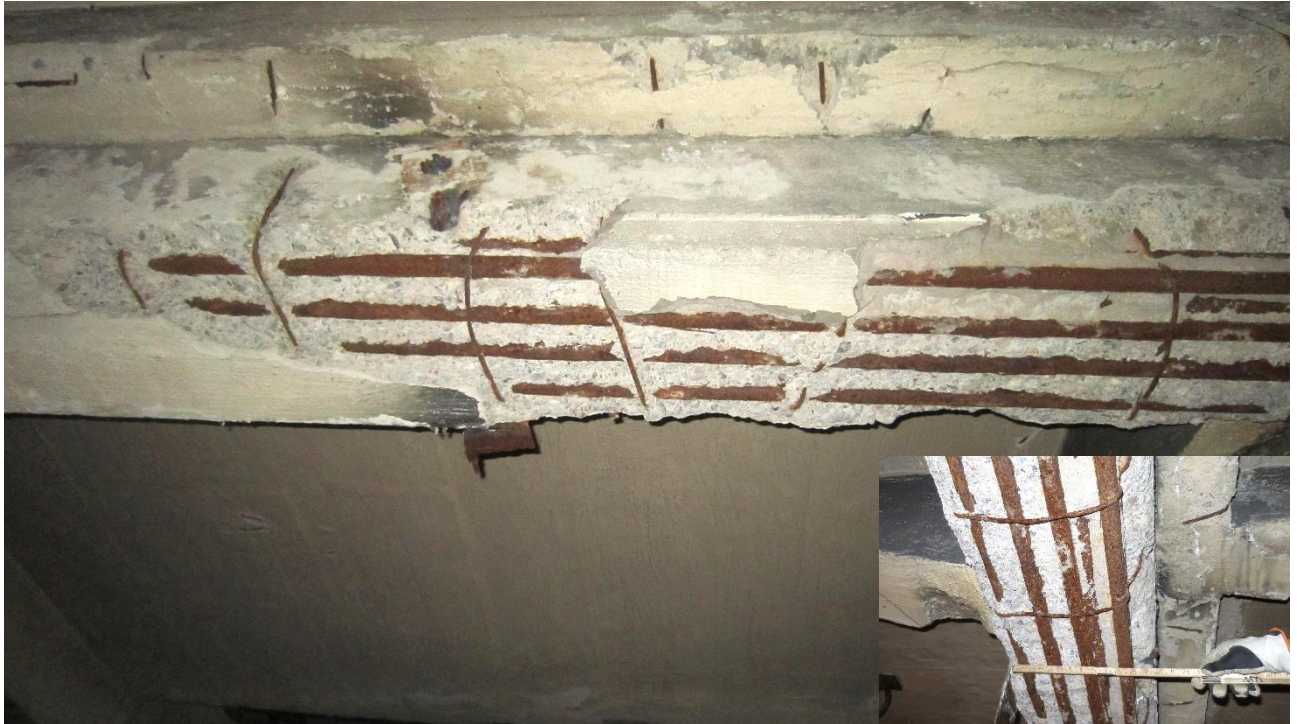
Även flera av takbalkarna är skadade av armeringskorrosion. Värst är det med de primärbalkar som verkar var vid en dilatationsfog, provplats T1 och T3, se bild 10.

**Bild 10.** Primärbalk T1 med frilagd armering: 4+4Ø28, byglar Ø6 s ≈ 350.

| Takprover<br>T=takbalk<br>TP=takplatta | täcksikt (mm) | karbonatisering (mm) | Tryck-hållfasthet $f_c$ (Mpa) | Armering | Anmärkning |
|---|---|---|---|---|---|
| <b>T1</b> | | | | | Primärbalk med kraftiga spjälkskador. UK huvudarmering 4+4Ø18. Byglar Ø6s~350. Släta stänger |

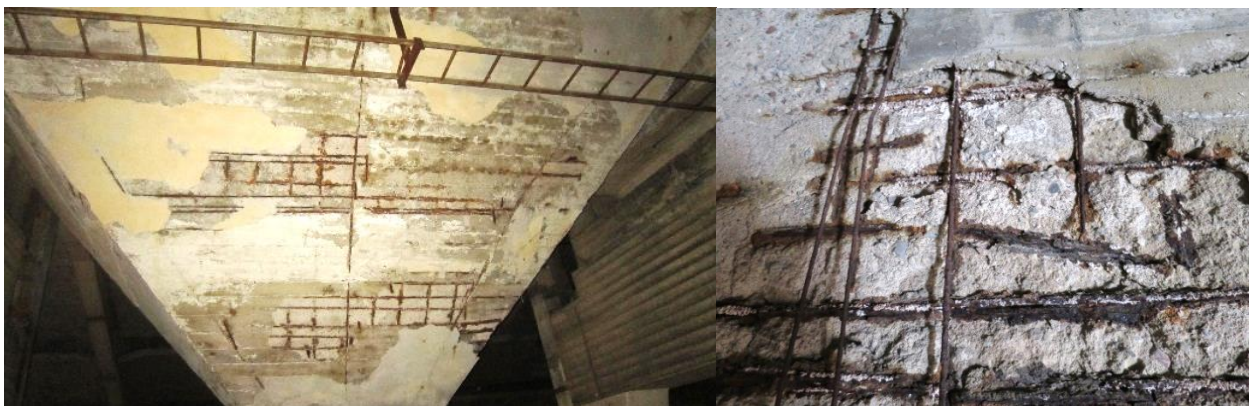
Fickor F7, F77, F8 & F88 är lagade med sprutbetong och har inga större skador, men övriga har mycket kraftiga skador pga kloridinitierad armeringskorrosion, se bild 11. Översiktlig bomkartering visade att F2, F22, F3, F33, F4, F44, F5 & F55 är bom pga armeringskorrosion i 80-100% av utsidorna, dvs det är mycket värre än det ser ut från golvnivån. Fickväggarna är skiktade vid respektive armeringslager och armeringen är ställvis fullständigt bortrostad. Täcksikt kan ibland plockas bort i stora flak, se bild 12.

**Bild 11.** Kolfickor med bortrostad armering. F33 till höger.

Flertalet av kolfickorna är allvarligt skadade pga klorider. Risken för nedfallande betongstycken är hög vid vibrationer. Om hela kolfickor kan rasa går inte att veta, men risken kan inte uteslutas med tanke på att mycket av armeringen är bort-, eller avrostad i de värst skadade ytorna.

Att försöka reparera fickorna bedöms som i det närmaste omöjligt. Kolfickorna bör rivas.

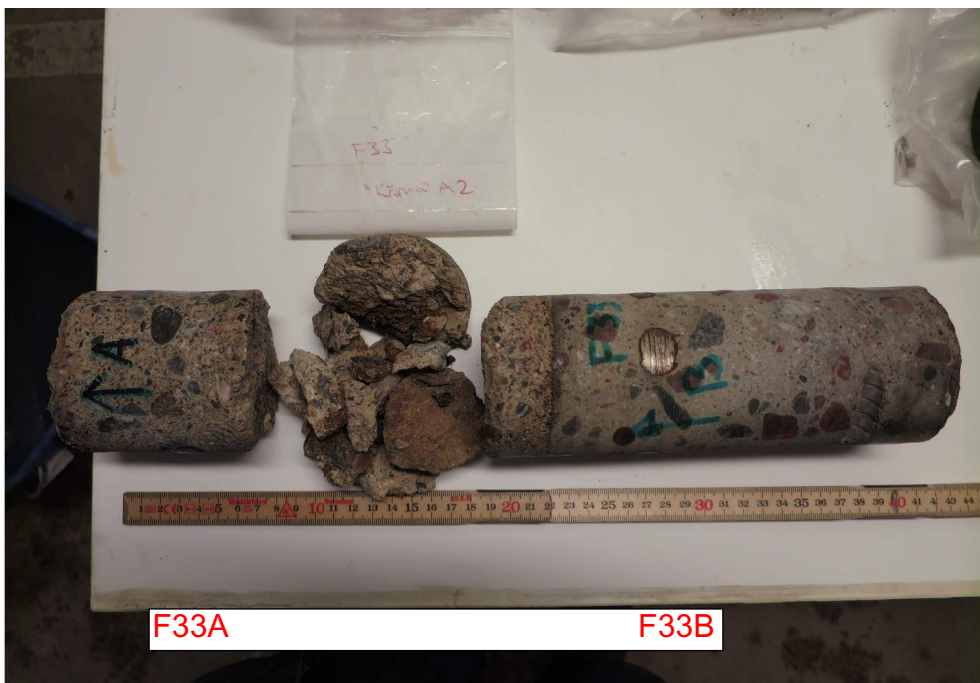
| Kolfickor<br>F=Ficka | Kloridmätningar | | täckskikt<br>(mm) | karbonatiserin<br>g (mm) | Tryck-<br>hållfasthet<br>f <sub>c</sub> (Mpa) | Armering | Anmärkning, okulära iakttagelser |
|---|---|---|---|---|---|---|---|
| F33A (kärna) | | | | varierar | | Ø10 slätstång | Bom: sydsida 40%, norrsida 100%. Genomgående kärna utborrad norrsida 3,2m över UK ficka. Tjocklek fickvägg: 33cm, sedan tjock rostig plåt. F33A yttre skikt med två lager rostig armering. F33A2, mittendelen av kärnan - bara "grus", mkt rostig armering, knappt något kvar. F33B inre nyare gjutning 17cm med kamstål. |
