<b>Uppdrag</b> Hus 15-16	<b>Er referens</b>	<b>Vår referens</b> Bengt Lundblad	<b>Datum</b> 190523
-----------------------------	--------------------	---------------------------------------	------------------------

## Gasverksområdet. Rivning av hus 15/16.

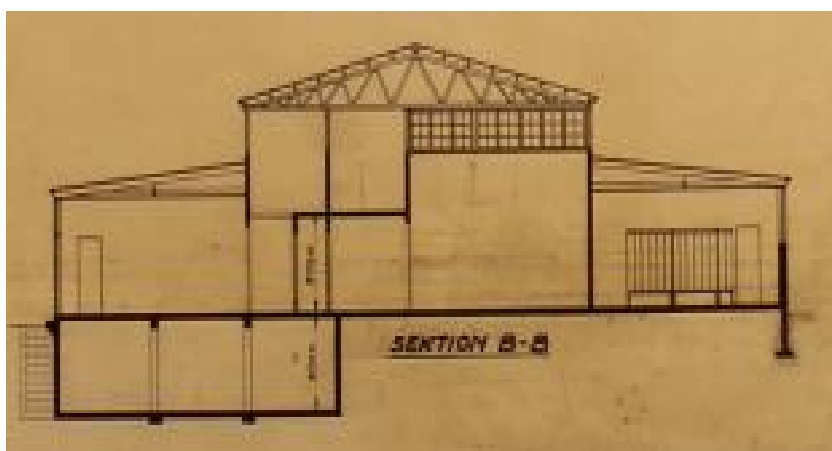
Bild 1. Principsektion

Enligt Svenska gasverksföreningens årsbok 1936 bestod undergrunden av utfylld mark och mycket styv lera. Lokalt under källarpartiet av berg.

Berget ligger uppskattningsvis på nivå mellan -1,0- till +4,0 och källargolvet ligger på ca +4,3.

Troligen står källaren på sprängbotten/berg.

GWY uppskattas variera mellan ca +3,0 till +4,0. ÖK källargolv ligger på ca +4,3 så det är möjligt att källarvåningen ibland hamnar nere i grundvattnet. Det förklarar den höga fuktbelastningen i källaren. Grundvattnet kan innehålla ett flertal föroreningar vilka sugts rakt in/ upp i konstruktionen.

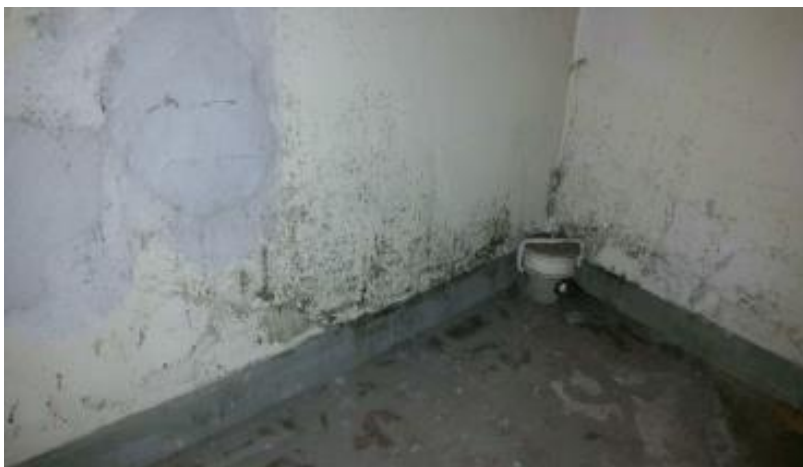
Källarytterväggarna uppvisar både saltutfällningar, påväxt och armeringskorrosion. Se bild 2 och 3. Betongplattan på mark uppvisar fuktskador.

Bild 2. Påväxt på ytterväggar i källare

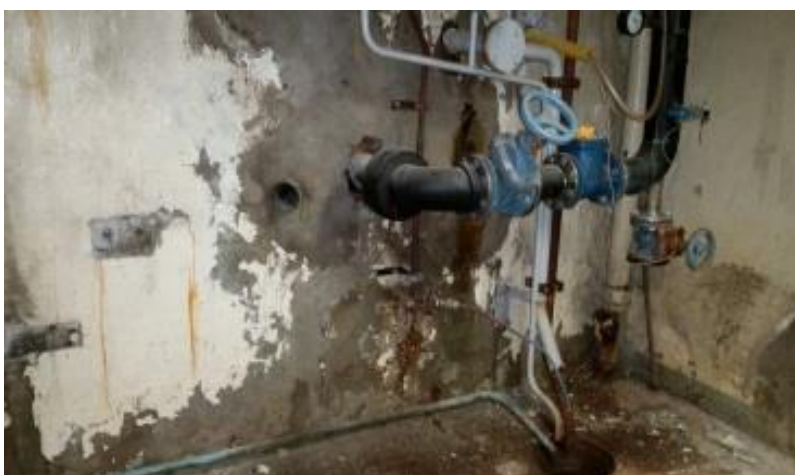
Bild 3. Rostsprängningar i källaren.

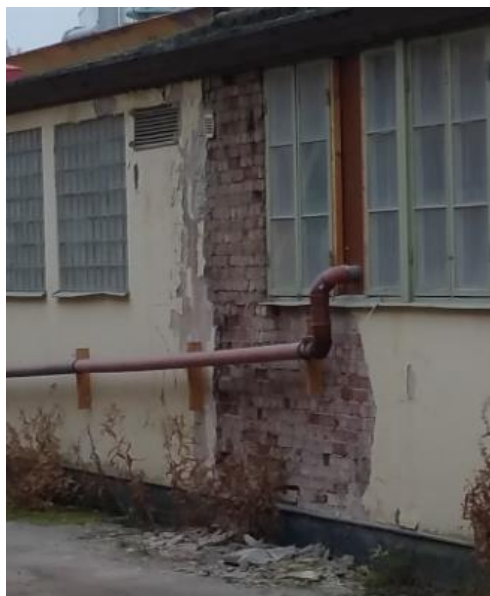
Stockholms stad har åtgärdat flera putsskador efter år 2014 men det återkommer. Se bild 4 och 5.

Bild 4. Putsskada 2014.

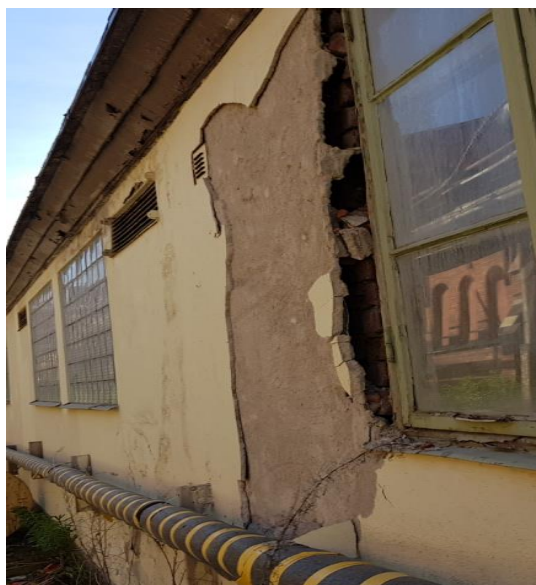
Bild 5. Samma område efter lagning maj 2019

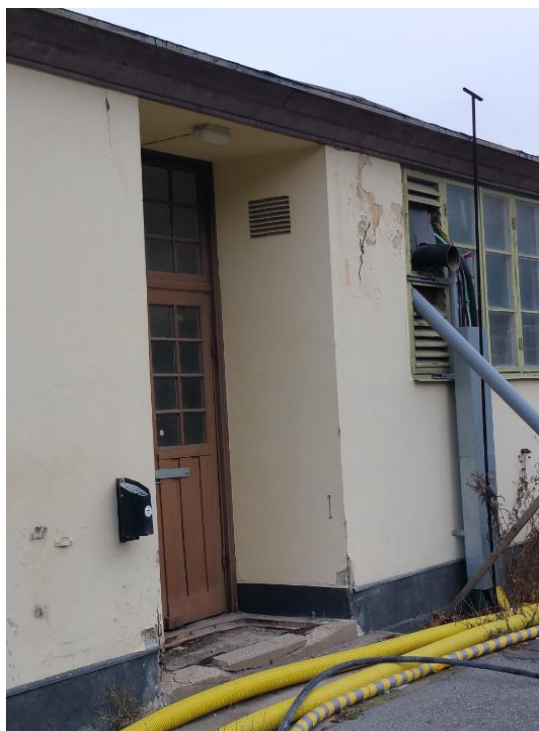
Samtidigt fortsätter väggarna att frysa sönder. Se bild 6 och 7.

Bild 6. Fasad 2014

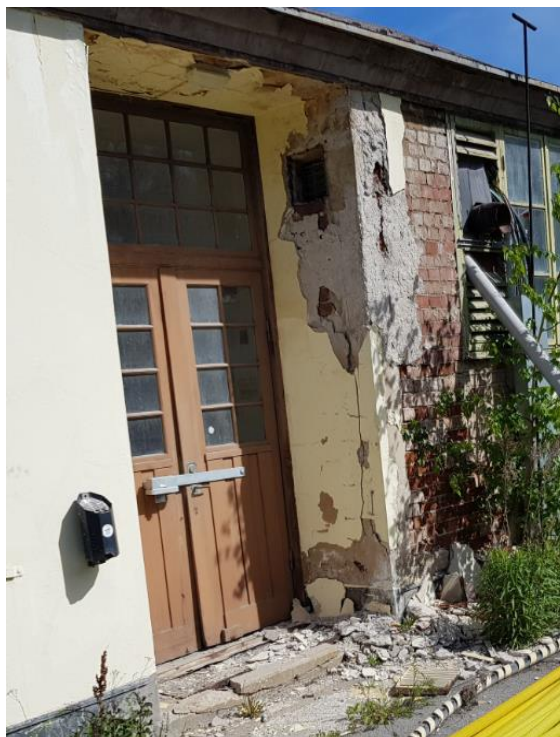
Bild 7. Samma område maj 2019

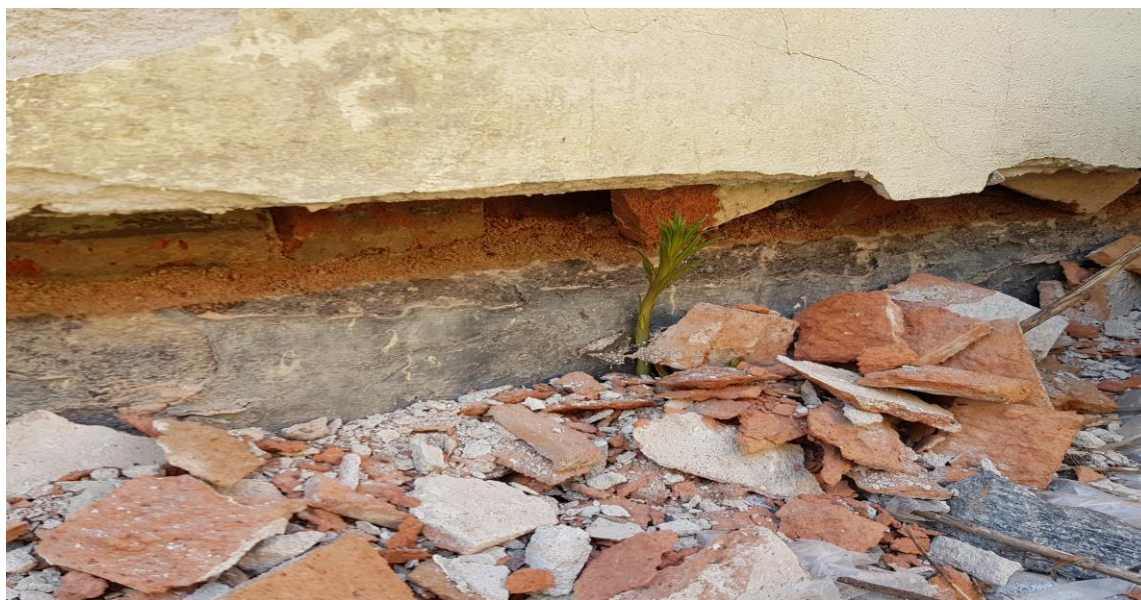
Bild 8. Samma fasad som på bild 5 från 2019. Teglet är genombliött och sönderfruset i maj 2019

Det verkar inte finnas något kapillärbrytande skikt mellan betongplattan och den murade väggen. Se bild 8.

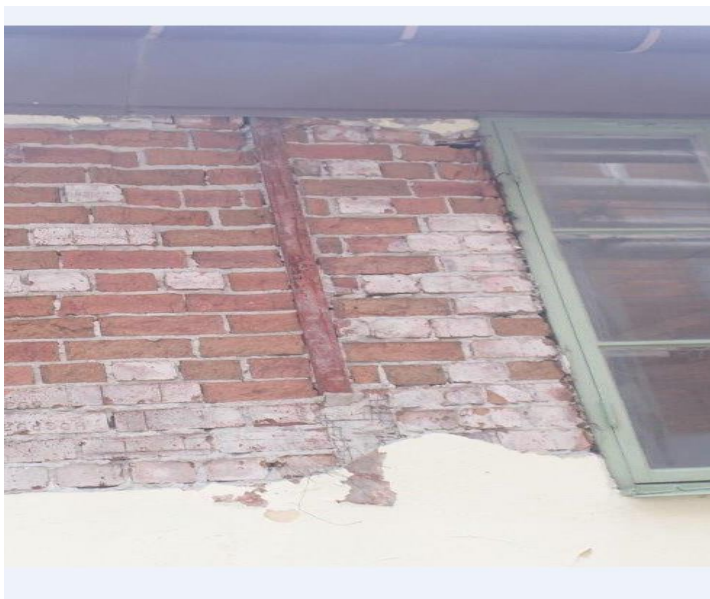
Delar av stålkonstruktionen inomhus ser bra ut. Den har med undantag av de senaste åren till största delen legat torrt och varmt. Om det är en pelare som syns på bild 9 så står stommen för långt ut i väggen med risk för kondensutfällning och rostskador.

Bild 9. Norra fasaden 2014. Stålpelare ligger ytligt och utgör en köldbrygga.
