Datum 2019-12-09

Lilian Rosell  
Exploateringskontoret  
Box 8189  
104 20 Stockholm

**Djupgående trädbesiktning med rötskadeundersökning  
samt riskbedömning enligt TRAQ av 10 x träd  
vid Riddersviks allé och Riddersviks gårdsväg, Hässelby**

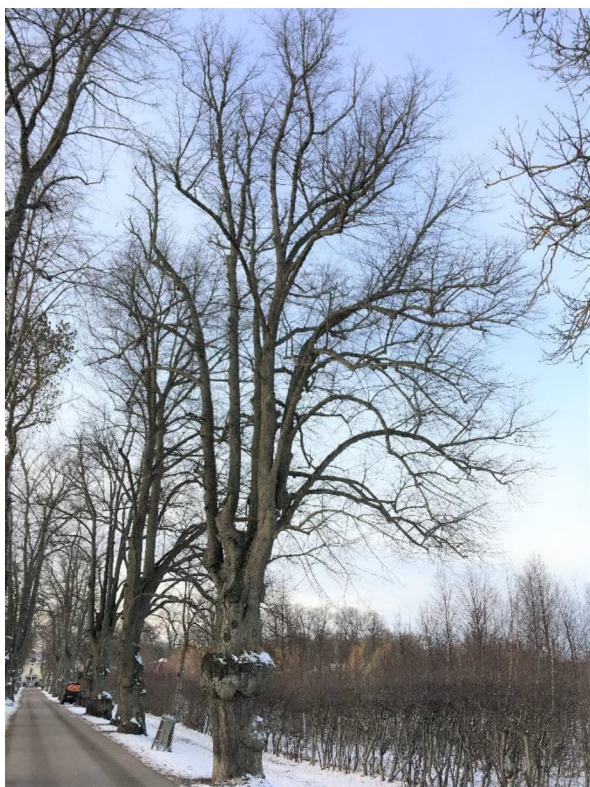
**Bild 1** Träd nr 4 – kronan visar nedsatt vitalitet

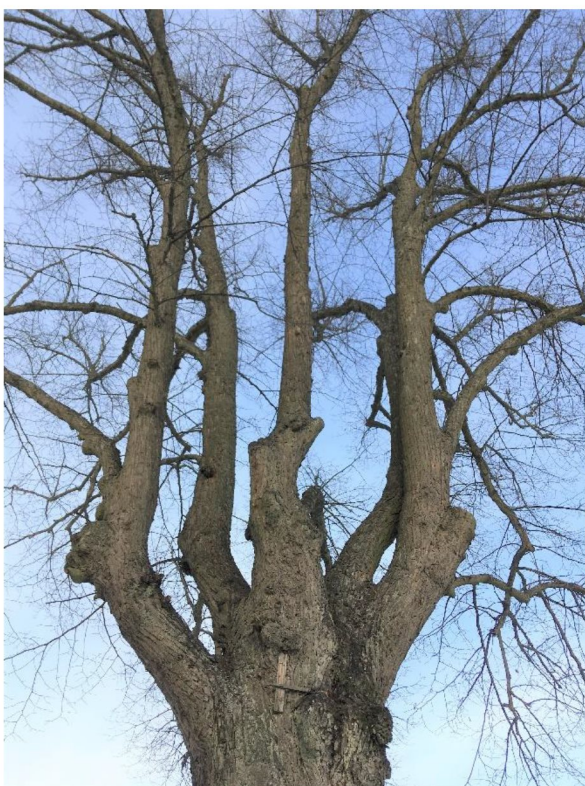
**Bild 2** Tidigare toppkapad med flera stammar som ett resultat

Trädet har tidigare toppkapats vid ca 6 m med flera större, långa stammar som växer från samma nivå som ett resultat (bild 2).

För att minska sannolikheten för kollaps av hela trädet och/eller större stammar/grenar, och på så sätt minska riskerna till en godtagbar nivå, rekommenderas restaureringshamling av trädet. Detta innebär att de större stammarna skärs ner till strax över tidigare kapningspunkter vid ca 7 m.

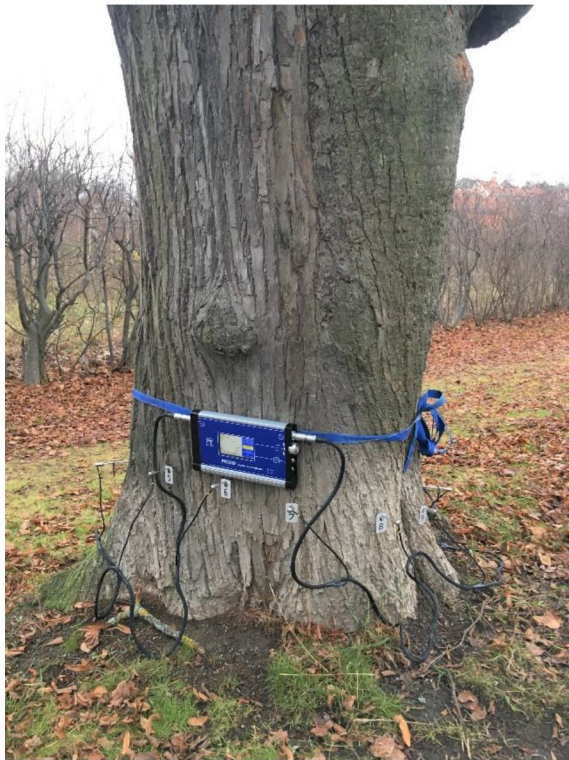
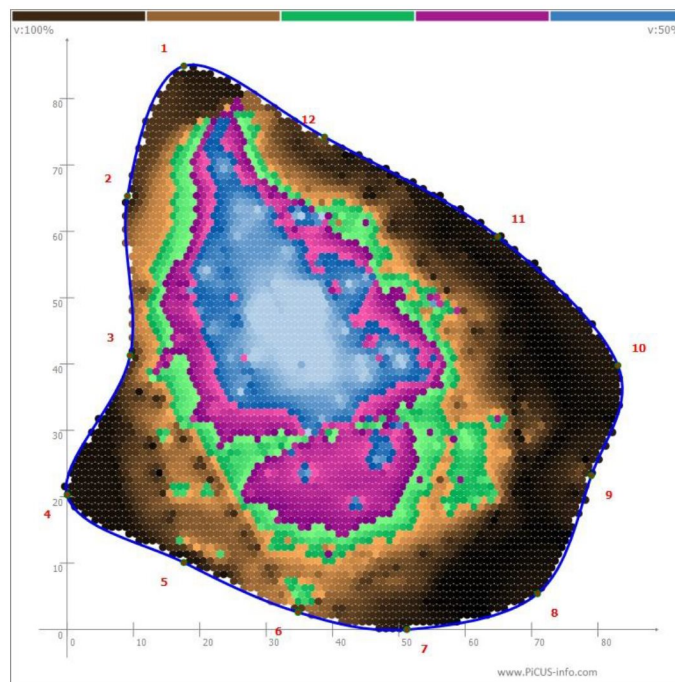
Undersökning med Picus Tomograph vid 30 cm över marknivå påvisade omfattande rötskador i stammen (bild 3 och 4).

#### Riskenivå för trädet med tidsramen 5 år: Måttlig

Det är inte troligt att större stammar/grenar kollapsar inom 5 år. Det är dock möjligt att hela trädet kollapsar inom 5 år.

**Bild 3** Undersökning med Picus Tomograph vid 30 cm

**Bild 4** Den schematiska bilden visar rötskadans omfattning i stammen. Generellt visar mörkbrun färg solid ved. Grön, lila och blå färg indikerar progressivt svårare rötskador/håligheter

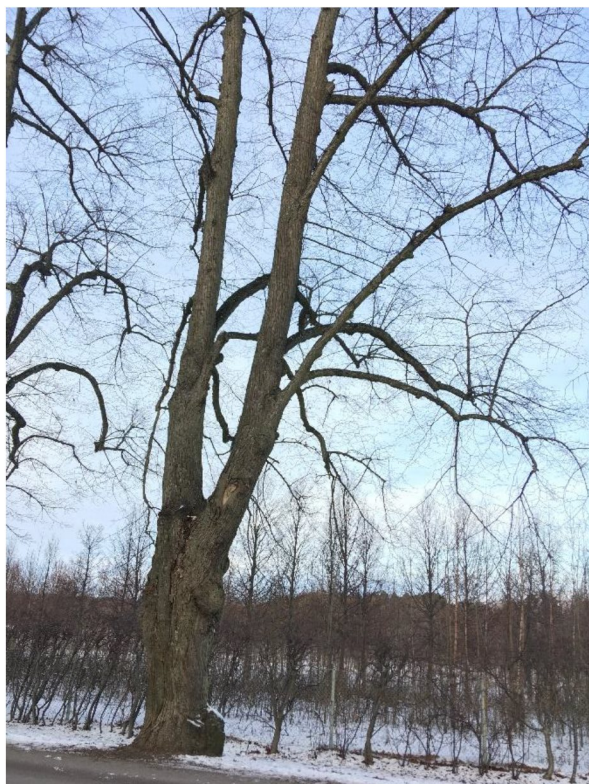
**Bild 5** Troligen tidigare toppkapad med två stammar som resultat

Trädet har troligen tidigare toppkapats vid ca 6 m med två större sekundärstammar som växer från samma nivå som ett resultat (bild 5 och 6).

För att minska sannolikheten för kollaps av hela trädet och/eller större stammar/grenar, och på så sätt minska riskerna till en godtagbar nivå, rekommenderas restaureringshamling av trädet. Detta innebär att de större stammarna skärs ner till strax över tidigare kapningspunkter vid ca 7 m.

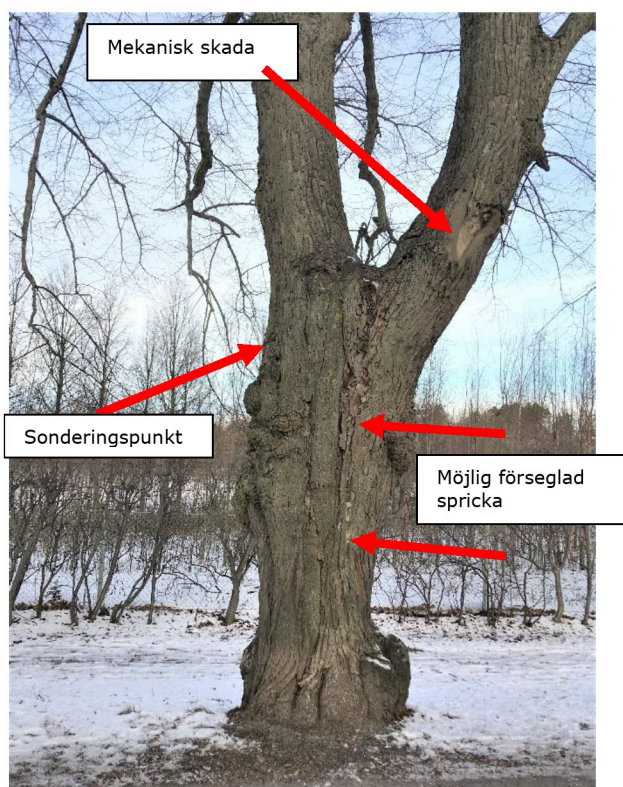
**Bild 6** Skador på trädets stam

Tecken på en förseglad spricka eller äldre stamskada observerades på södra sidan av huvudstammen (bild 6).

En större mekanisk skada finns på södra sidan av den östra sekundärstammen vid ca 3,5 m (bild 6).

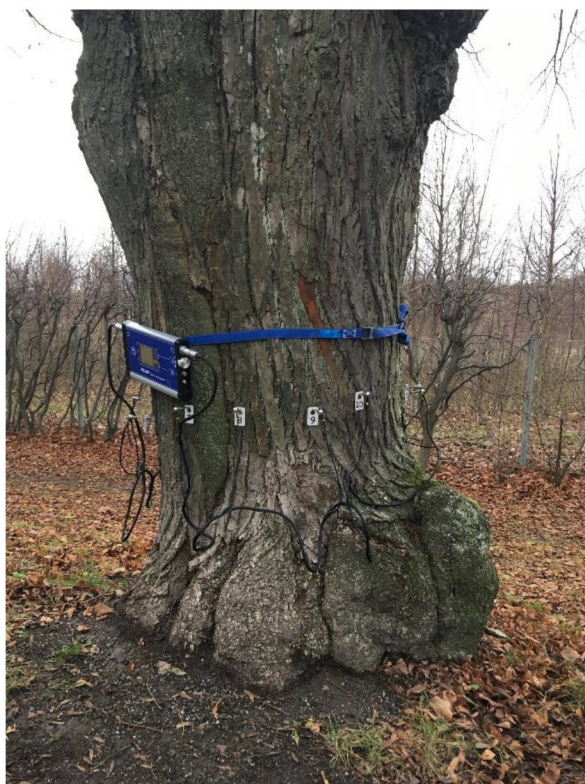
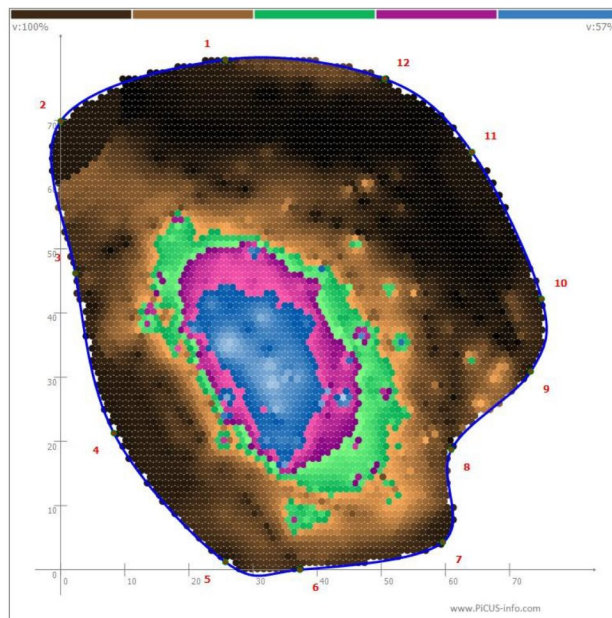
Undersökning med Picus Tomograph vid 70 cm över marknivån påvisade omfattande rötskador i huvudstammen (bild 7 och 8).

Bild 7 Undersökning med Picus Tomograph vid 70 cm

Bild 8 Den schematiska bilden visar rötskadans omfattning i stammen. Generellt visar mörkbrun färg solid ved. Grön, lila och blå färg indikerar progressivt svårare rötskador/håligheter

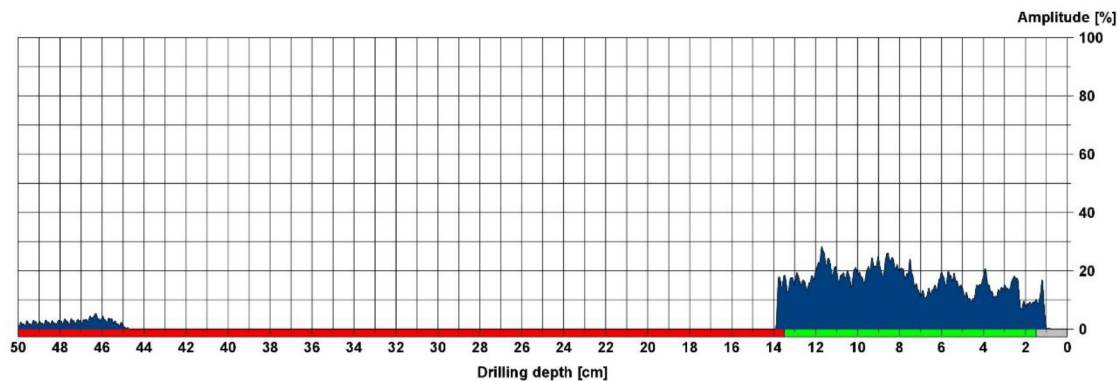
Sondering med IML-Resi PD 500 vid 2,5 m påvisade en omfattande rötskada/hållighet (se sonderingsprotokollet).

En omfattande rötskada/hålighet påvisades vid denna punkt.

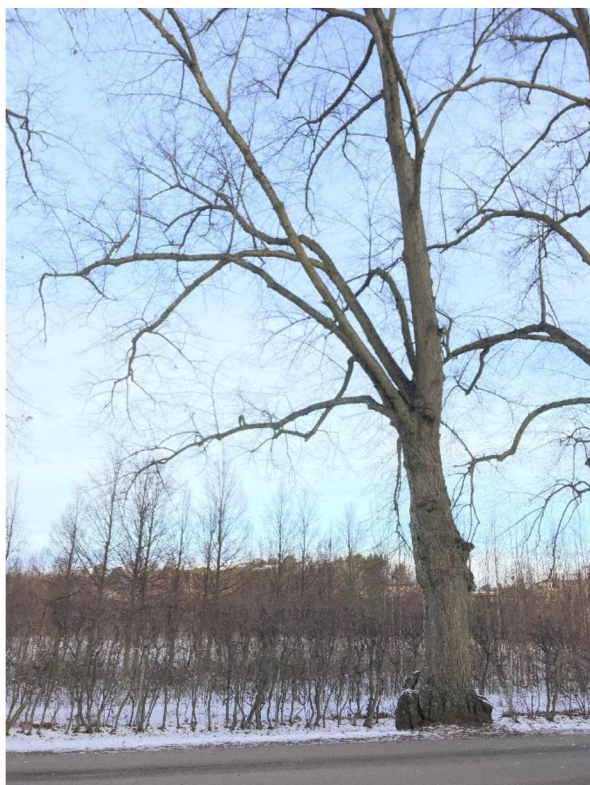
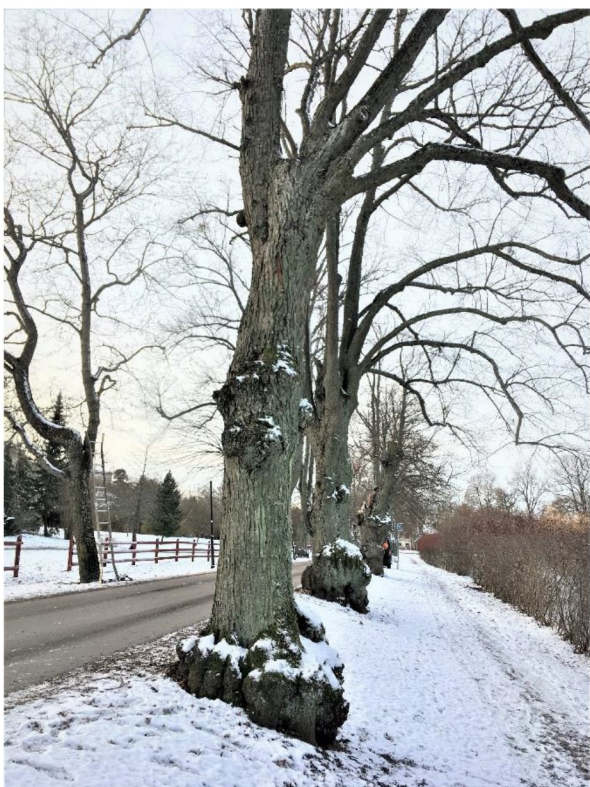
**Bild 9** Tidigare toppkapad med flera stammar som ett resultat

**Bild 10** Träd nr 7 från öst

Trädet har tidigare toppkapats vid ca 6 m med flera större, långa stammar som växer från samma nivå som ett resultat (bild 9 och 10).

I nuläget är det inte troligt att hela trädet eller större delar kollapsar men trädets strukturella kondition kan förändras relativt snabbt, särskilt efter kraftig vind. Därför rekommenderas regelbunden besiktning av trädet minst vart tredje år.

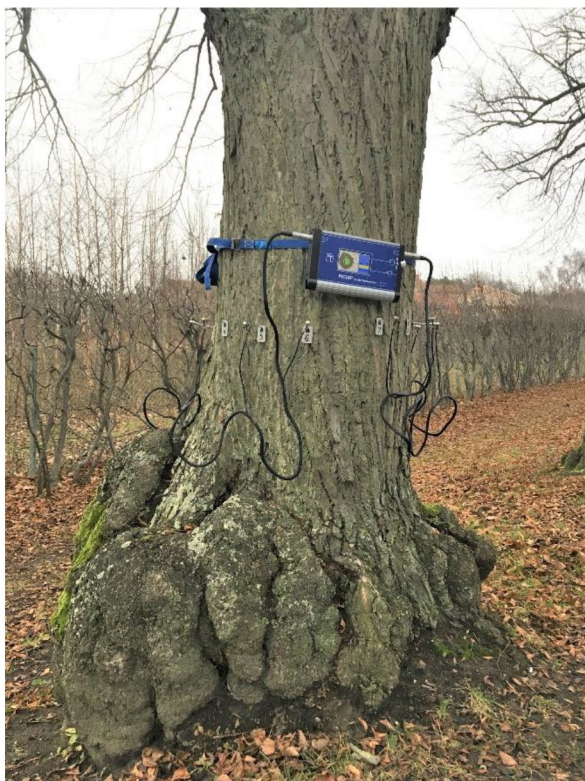
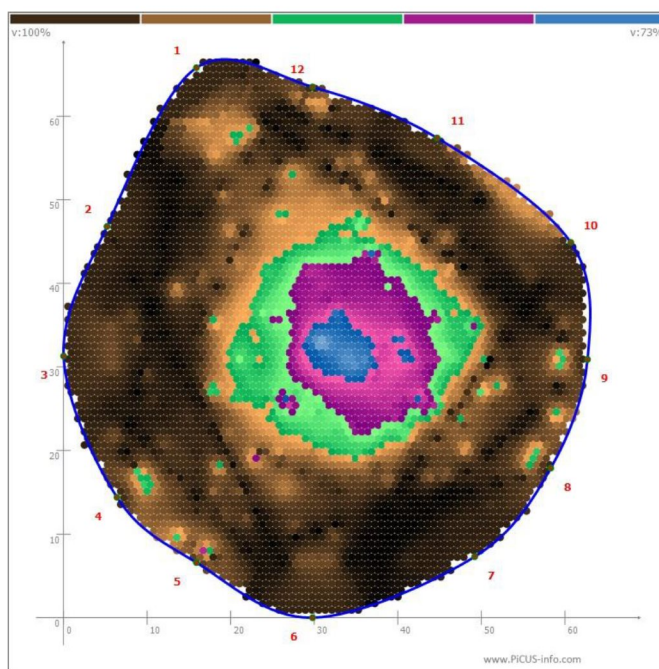
Undersökning med Picus Tomograph vid 95 cm över marknivån påvisade begränsade rötskador i huvudstammen (bild 11 och 12).

**Bild 11** Undersökning med Picus Tomograph vid 95 cm

**Bild 12** Den schematiska bilden visar rötskadans omfattning i stammen. Generellt visar mörkbrun färg solid ved. Grön, lila och blå färg indikerar progressivt svårare rötskador/håligheter

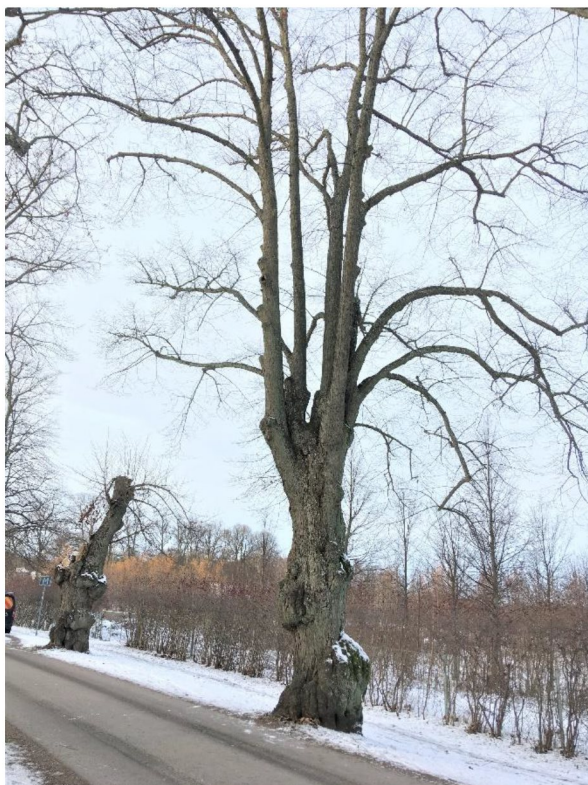
**Bild 13** Tidigare toppkapad med flera stammar som ett resultat

Trädet har tidigare toppkapats vid ca 6 m med flera större, långa stammar som växer från samma nivå som ett resultat (bild 13).

För att minska sannolikheten för kollaps av hela trädet och/eller större stammar/grenar, och på så sätt minska riskerna till en godtagbar nivå, rekommenderas restaureringshamling av trädet. Detta innebär att de större stammarna skärs ner till strax över tidigare kapningspunkter vid ca 7 m.

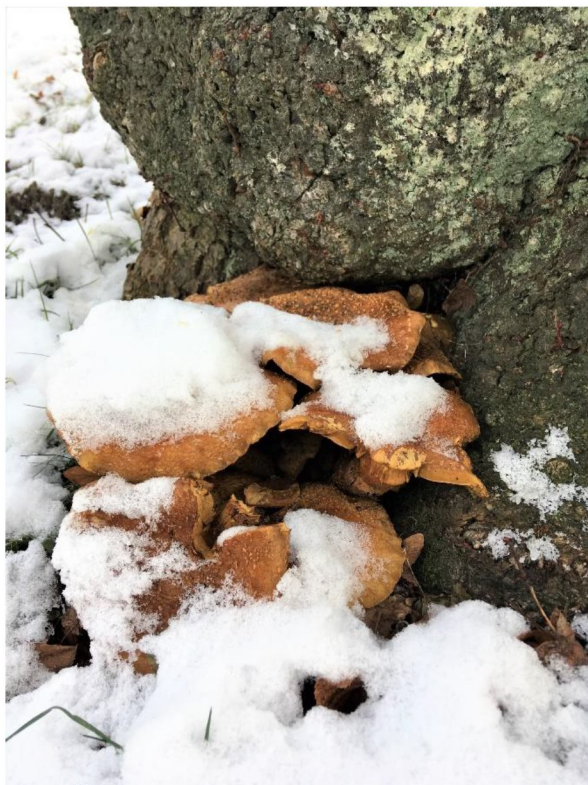
Fruktkroppar av skadesvampen fjällig tofsskivling (*Pholiota squarrosa*) observerades på tre olika sidor av basen (bild 14).

**Bild 14** Fruktkroppar av fjällig tofsskivling vid basen

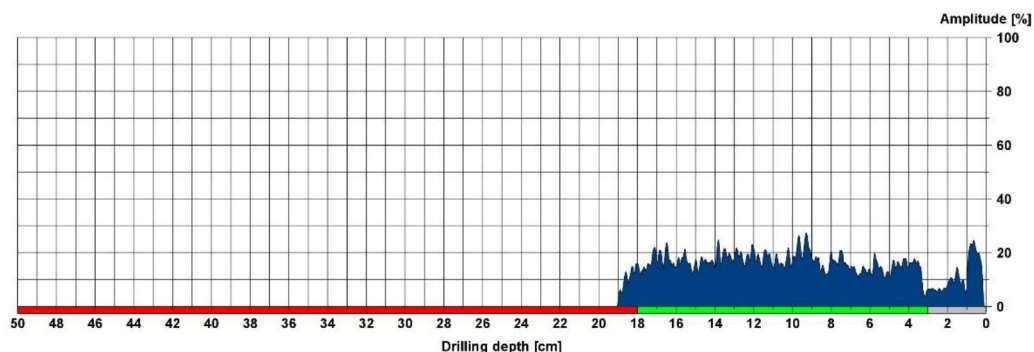
En omfattande rötskada/hålighet påvisades vid denna punkt.

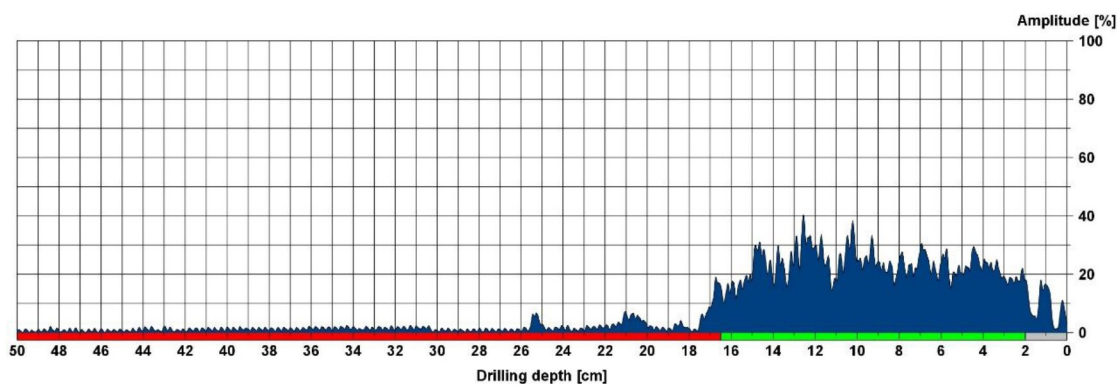
En omfattande rötskada påvisades vid denna punkt.

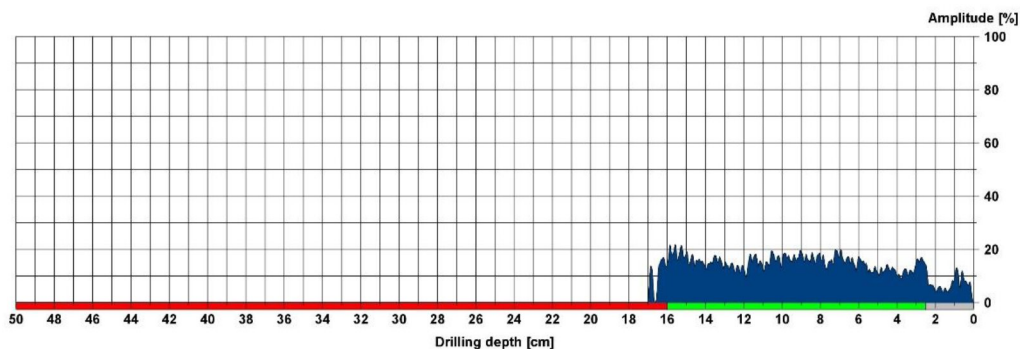
En omfattande rötskada/hålighet påvisades vid denna punkt.

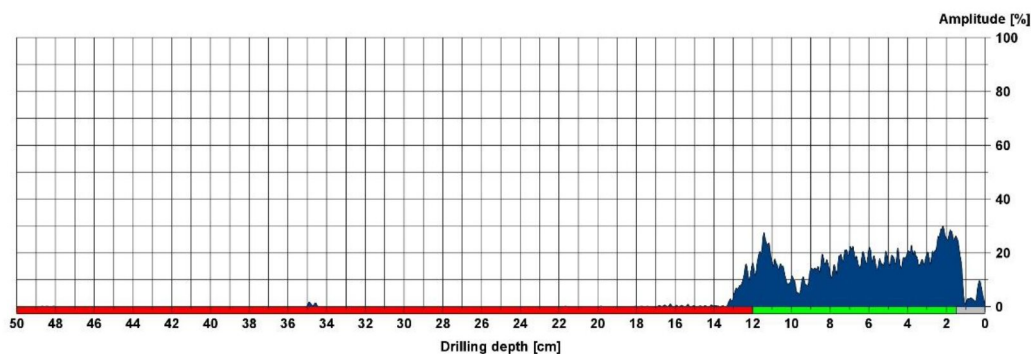
En omfattande rötskada/hålighet påvisades vid denna punkt.

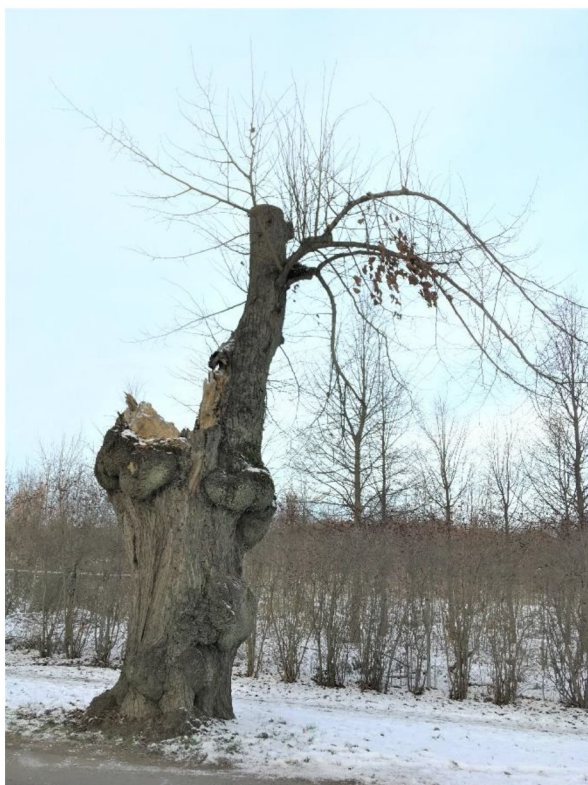
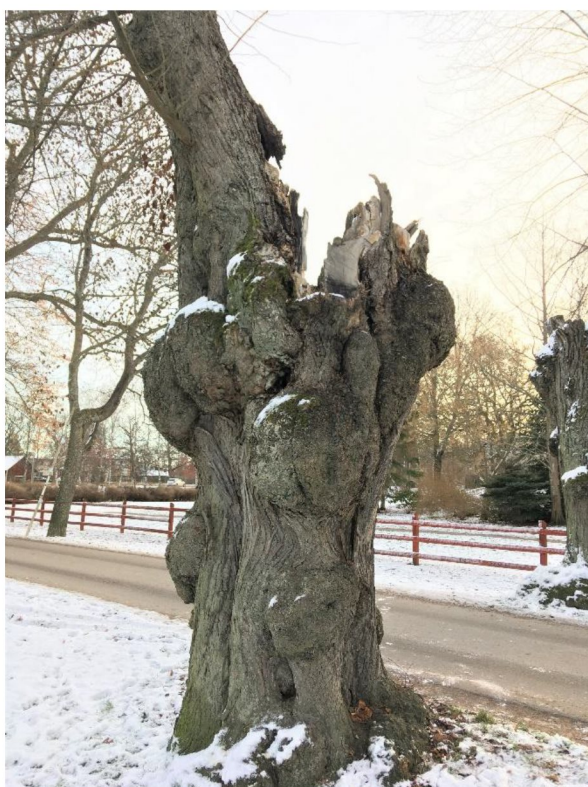
**Bild 15** En stam har rasat – den andra kapats ned till ca 6 m

**Bild 16** Tydliga rötskador vid brottpunkten

Trädet har varit två-stamligt från ca 3 m men stammen till söder har kollapsat på grund av omfattande rötskador och stammen till norr har tagits ned till ca 6 m (bild 15 och 16).

För att minska framtida risker rekommenderas att inga planerade byggnader, vägar, gång- och cykelvägar etc. kommer närmare än 8 m från stammen.

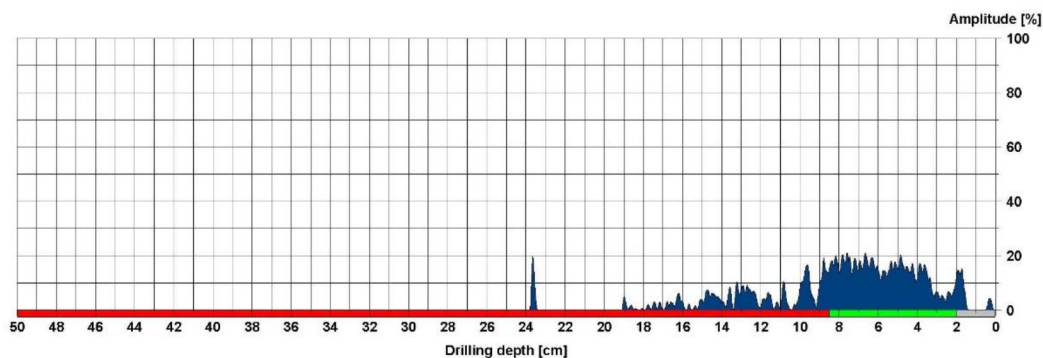
En omfattande rötskada påvisades vid denna punkt.

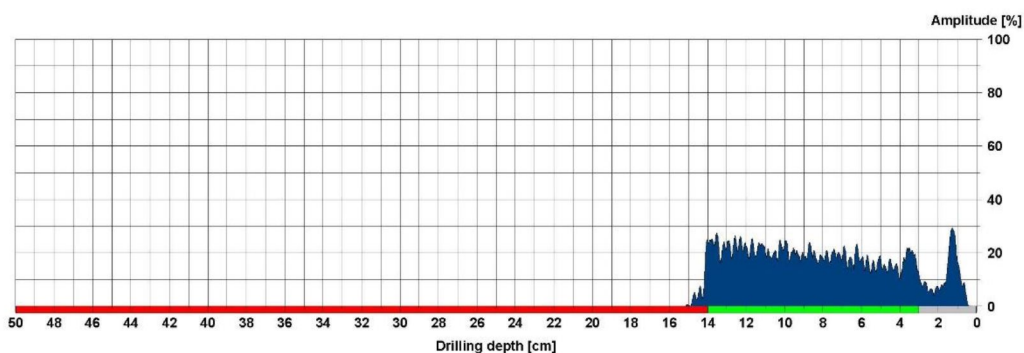
En omfattande rötskada/hålighet påvisades vid denna punkt.

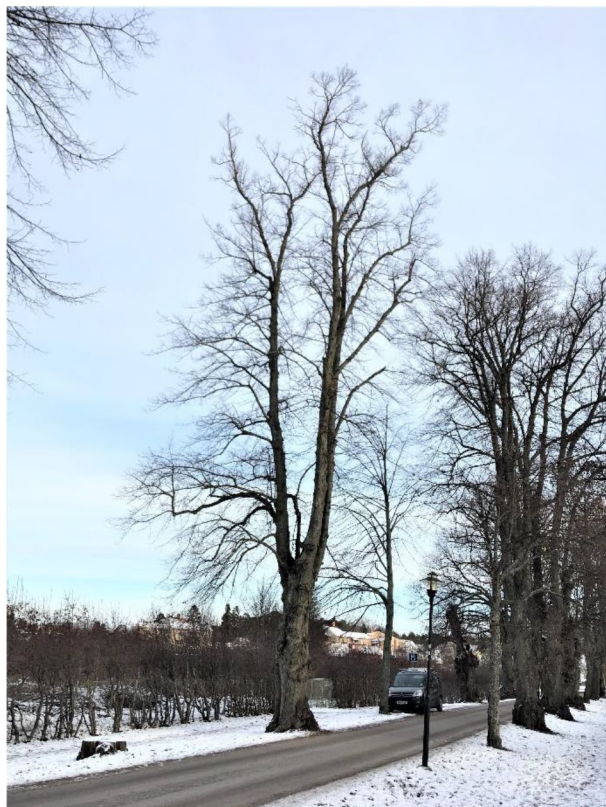
**Bild 17** Träd nr 11 – kronan visar nedsatt vitalitet

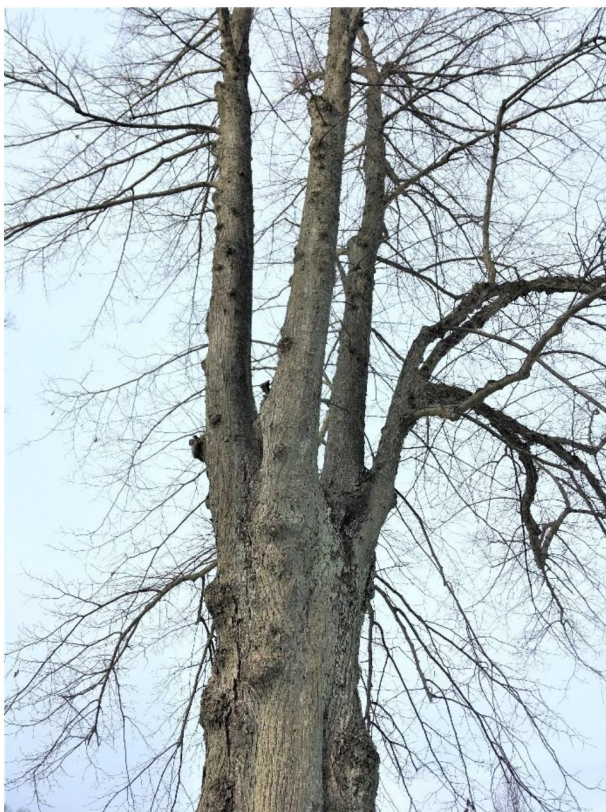
**Bild 18** Tidigare toppkapad med flera stammar som resultat

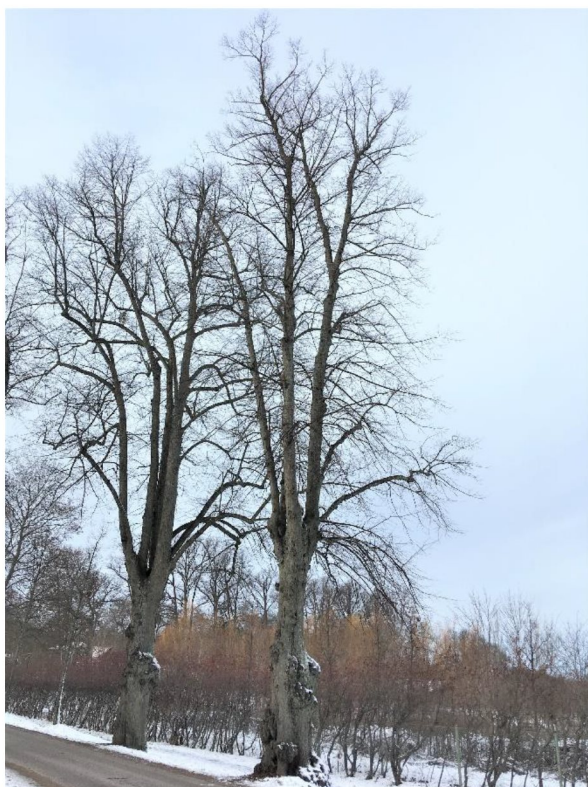
**Bild 21** Tidigare toppkapad med flera stammar som ett resultat

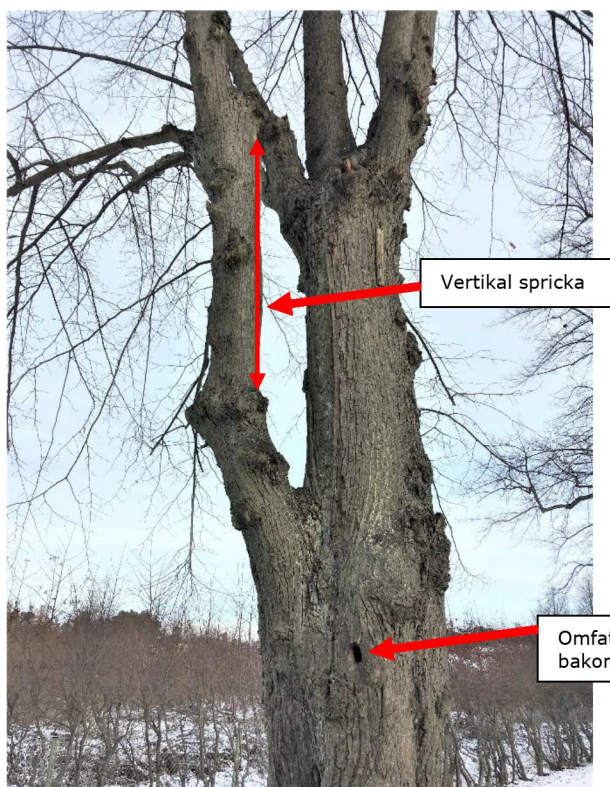
Denna rötskada låg precis under en större sekundärstam med en vertikal spricka (bild 22).

**Bild 22** Rötskador och stamspricka

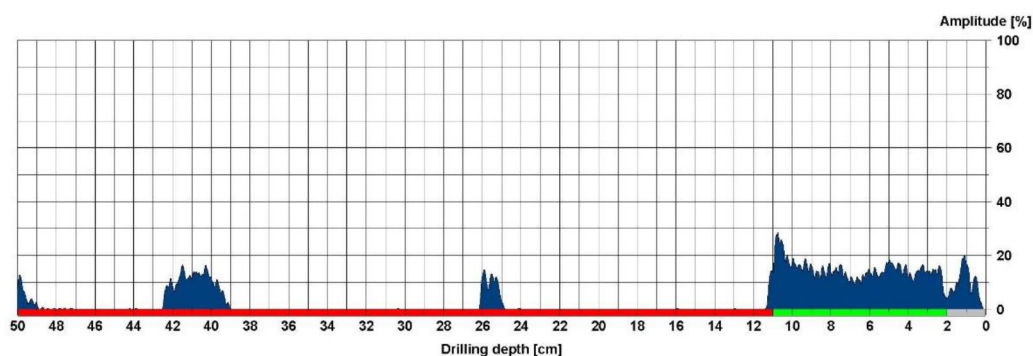
En omfattande rötskada/hålighet påvisades vid denna punkt.

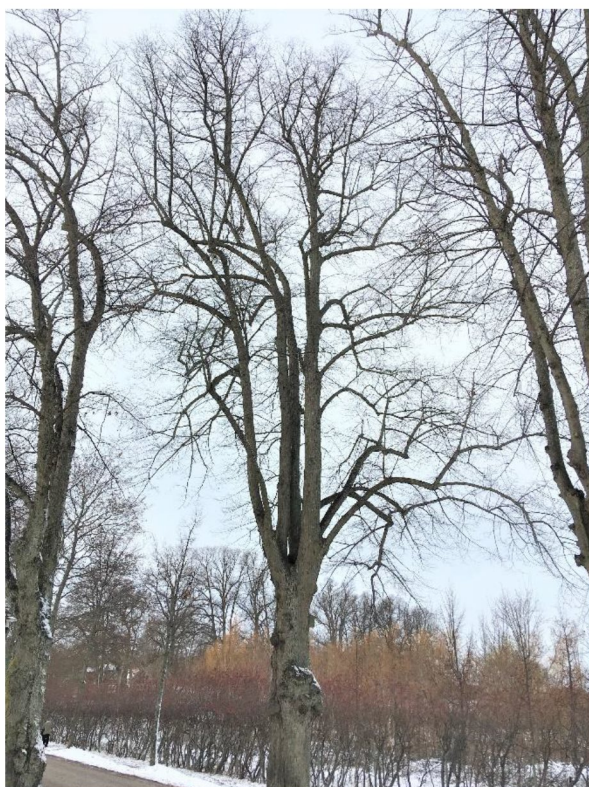
**Bild 23** Tidigare toppkapad med flera stammar som ett resultat

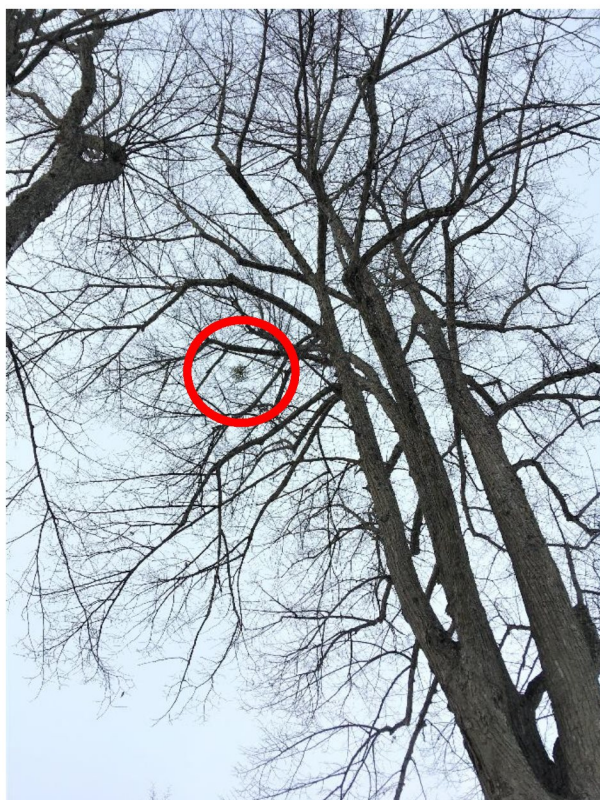
**Bild 24** Mistel observerades uppe i kronan

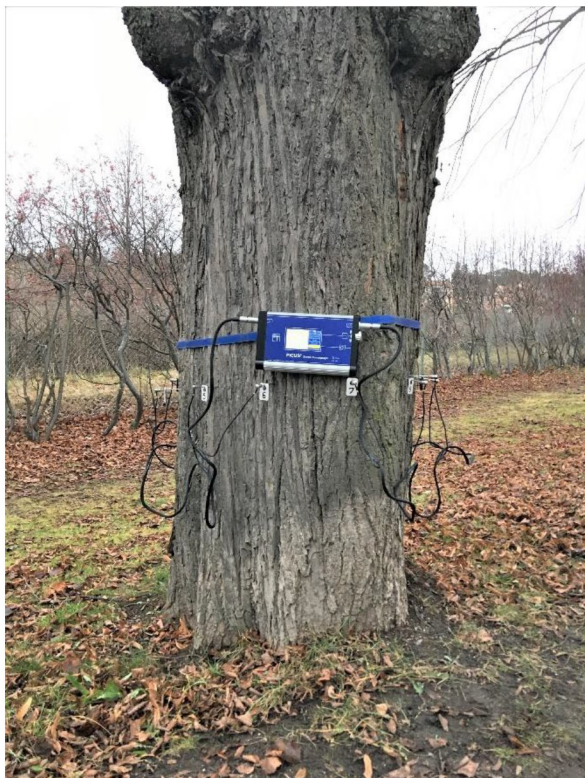
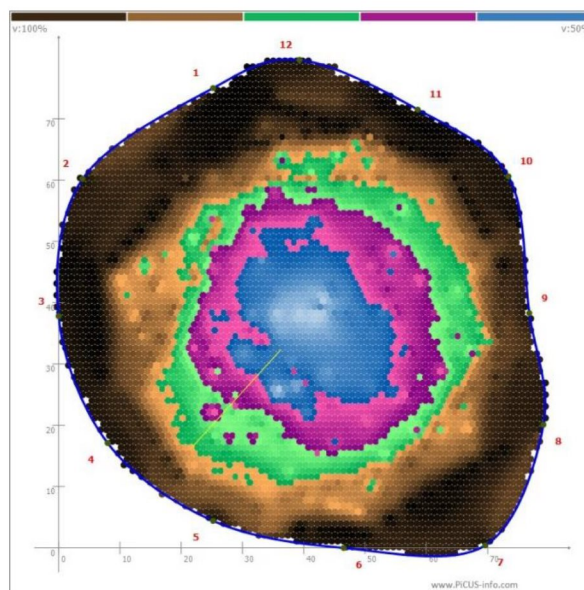
**Bild 25** Undersökning med Picus Tomograph vid 75 cm

**Bild 26** Den schematiska bilden visar rötskadans omfattning i stammen. Generellt visar mörkbrun färg solid ved. Grön, lila och blå färg indikerar progressivt svårare rötskador/håligheter

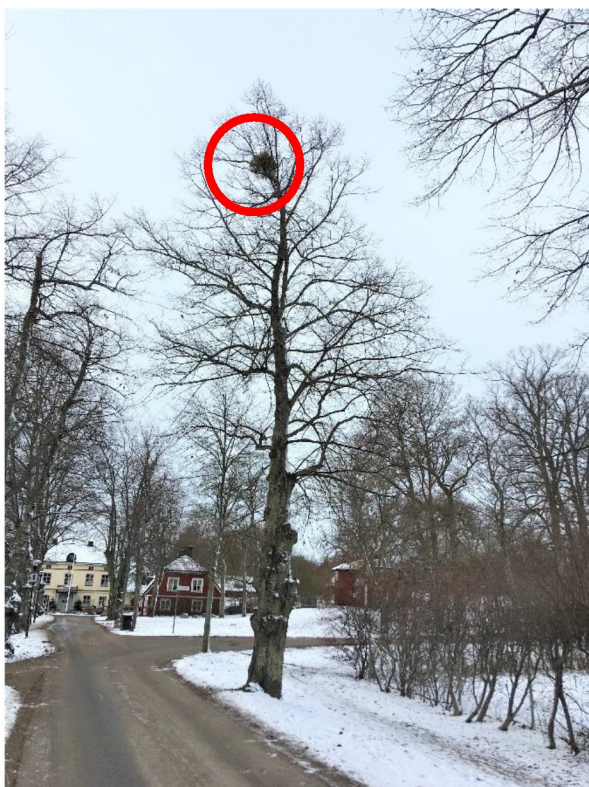
**Bild 27** Trädet har inte toppkapats förut – mistel i toppen

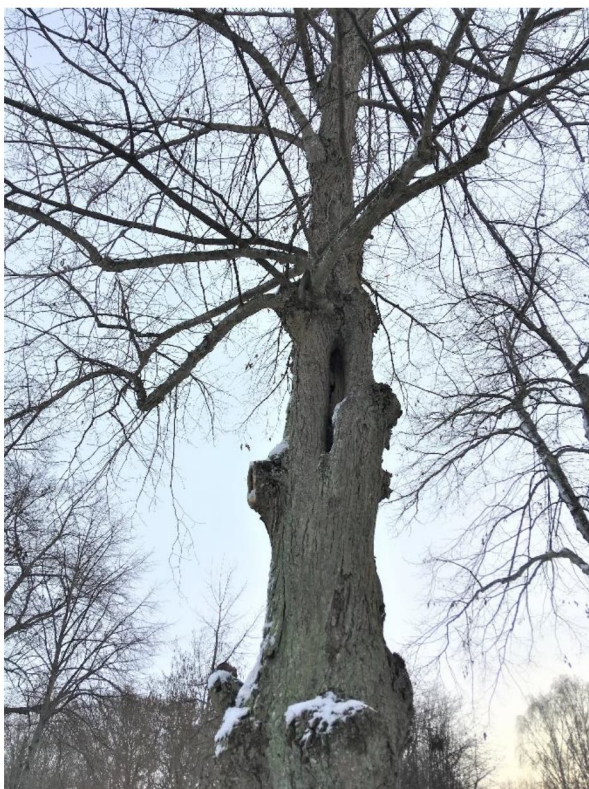
**Bild 28** En större stamskada vid ca 5 m

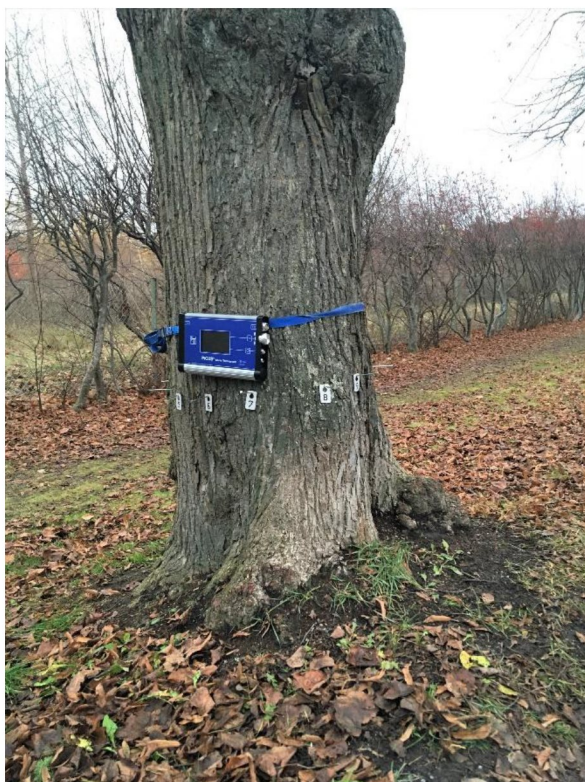
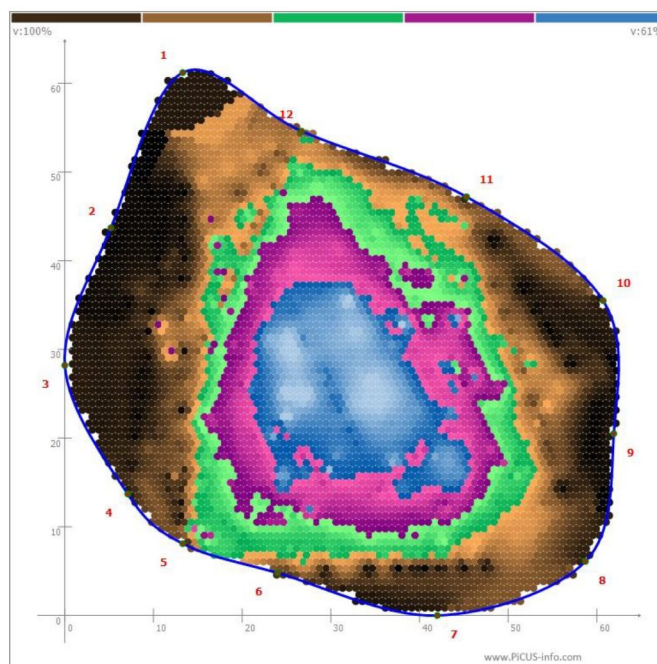
**Bild 29** Undersökning med Picus Tomograph vid 50 cm

**Bild 30** Den schematiska bilden visar rötskadans omfattning i stammen. Generellt visar mörkbrun färg solid ved. Grön, lila och blå färg indikerar progressivt svårare rötskador/håligheter

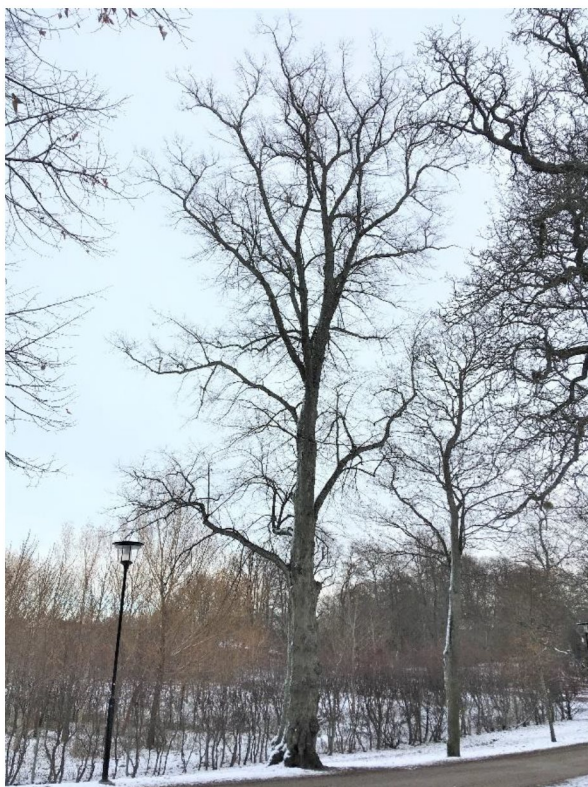
**Bild 31** Trädet har inte tidigare toppkapats

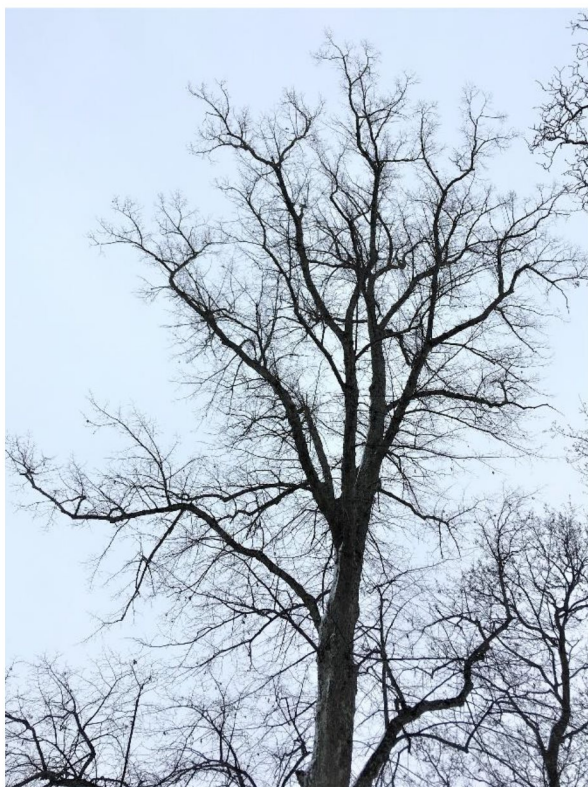
**Bild 32** Kronan visar nedsatt vitalitet
