## **Riddersviks Tempellusthus, paviljongen**

Åtgärdsförslag för kostnadsberäkning antikvarisk renovering i två olika tänkbara nivåer. Underlag för kalkyl.

## Åtgärdsförslag renovering enligt Nivå 1 ovan. Underlag för kalkyl

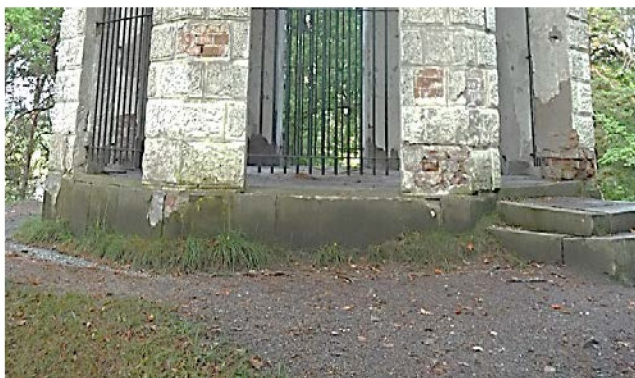
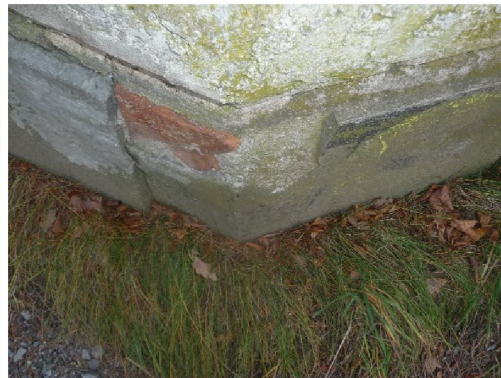
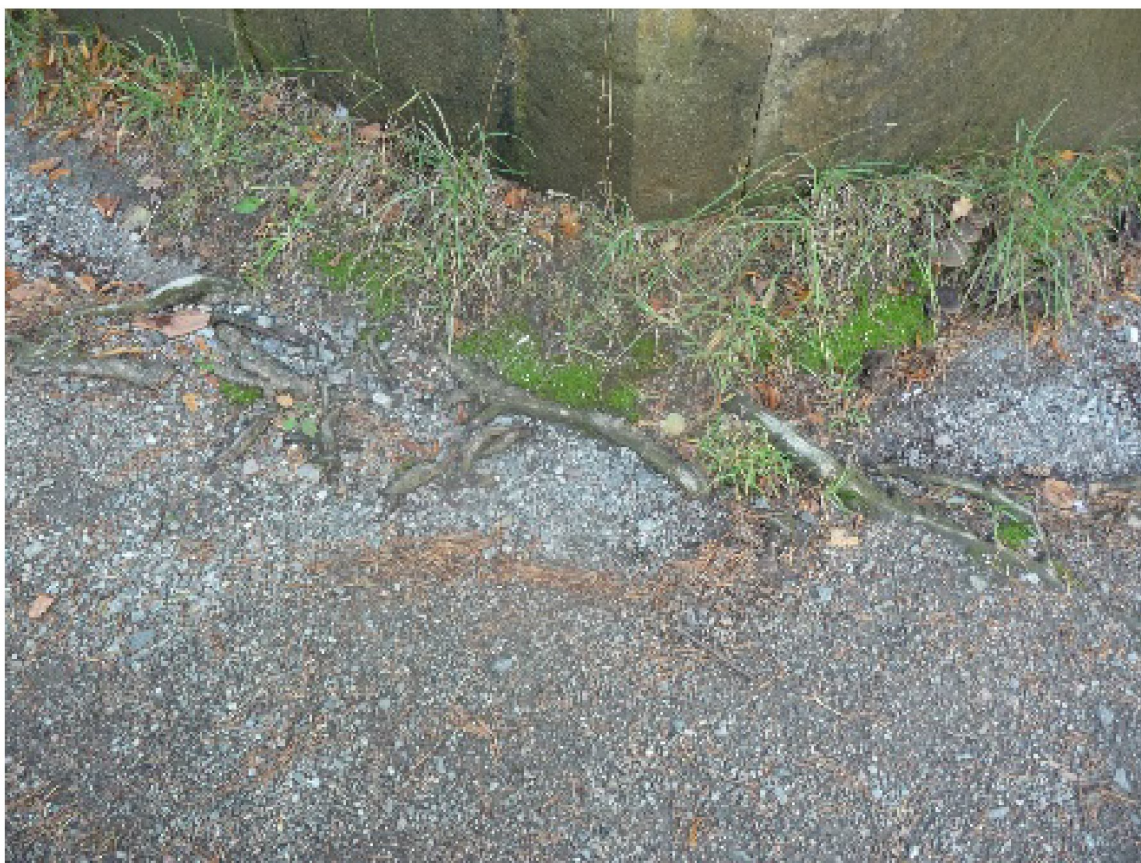
I anslutning till grunden närmast lusthuset är marken delvis ojämn och delvis eroderad, rötter och växtlighet påverkar tempelsockelns sandstenar och utskjutande trappa. I anslutning runt lusthuset finns en grusad yta, idag närmast en trampad stig.

Utefter stensockeln och i marken intill finns synliga rötter som delvis påverkat och förskjutit sockelstenarna.

Åtgärder: Borttagande av växtlighet och rötter utmed lusthusets stengrund, Eventuellt nedläggning av dräneringsrör i marken runt templet för avledande av vatten från den invändiga golvbrunnen, (se vidare stengolv). Iordningställande och nivellering av mark med ett svagt fall bort från stengrunden. Påförande av nytt material, eventuellt på en markduk med anpassat stiggrus enligt landskapsarkitekts anvisning för området.

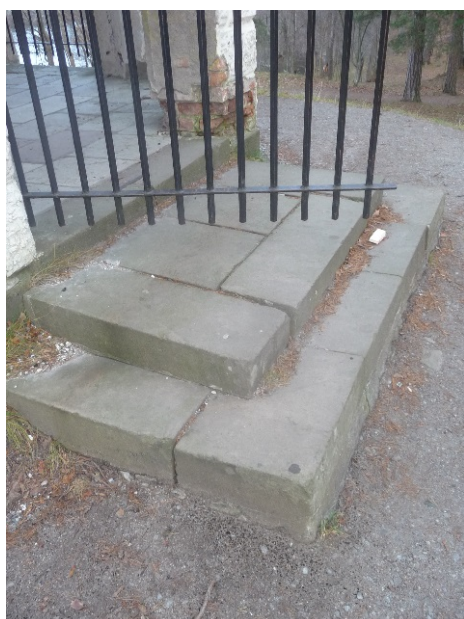
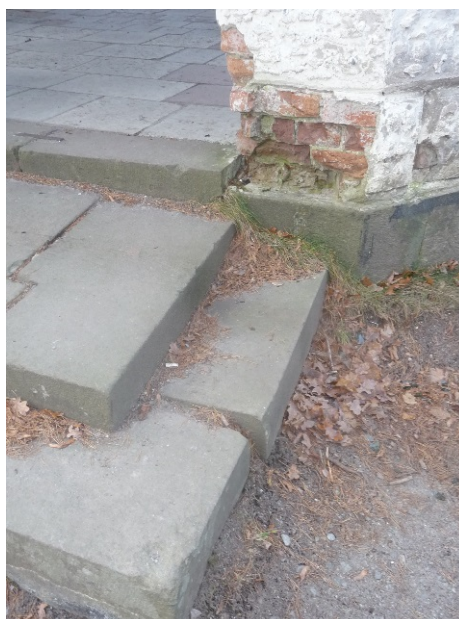
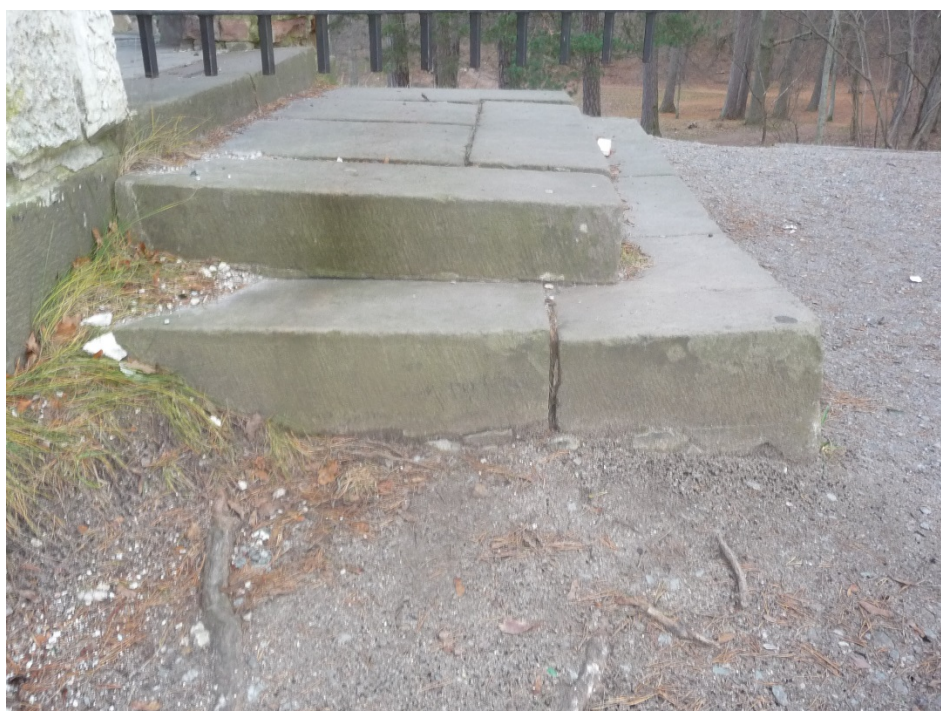
Utanför lusthuset till entrén finns en oskyddad sandstenstrappa original, pyramidformad i två steg som leder in till lusthuset, yttermått: 2400x1200

De massiva sandstensblocken är intakta, men har förskjutits genom åren, p.g.a. markrörelser och rötter i marken under stenblocken.

Sandstenstrappa är i behov av omläggning med översyn/förstärkning av undergrunden, Trappstenarna återläggs tätt utan fog om möjligt på packad grusbädd. Behövs fogning, utförs detta med hydrauliskt kalkbruk i anpassad kulör till stenen.

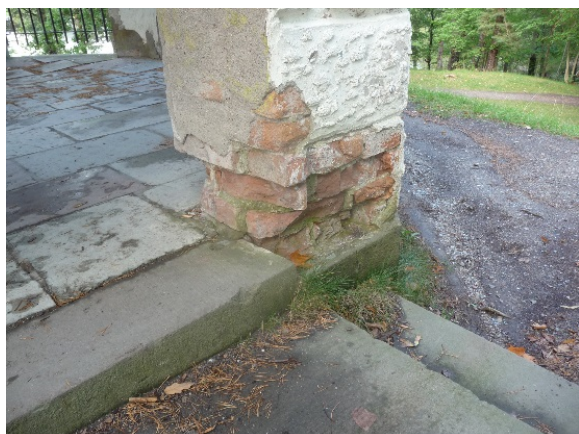
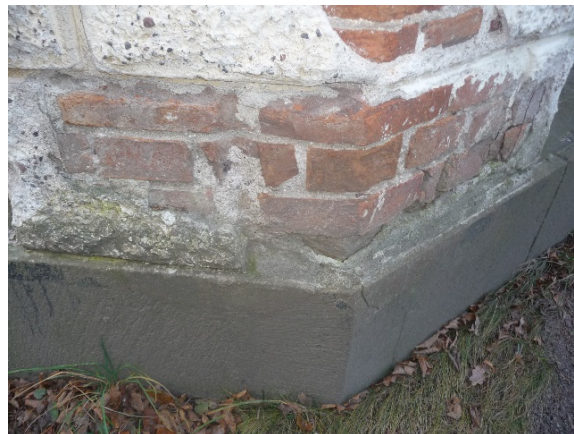
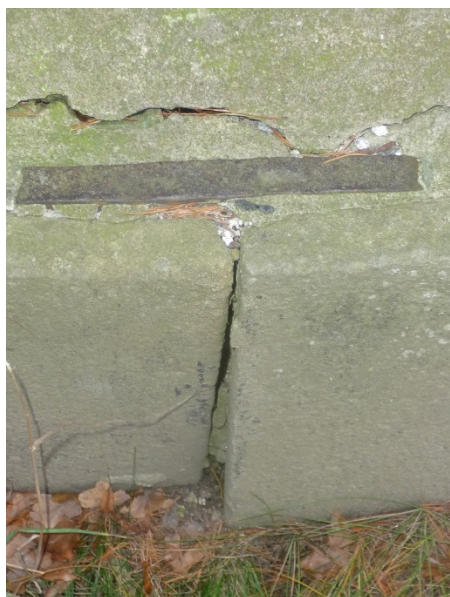
Stommen till lusthuset består av fullmurstegel på en sandstenssockel. I anslutning till marken finns en sandstenssockel med huggna stenar anpassade till den åttkantiga planformen. Stenarna i sockeln är sinsemellan förbundna med järnklamror, fästade i borrarade hål i stenen som sedan har förseglats med bly på traditionellt vis, se foto nedan

Den öppna konstruktionen och det utsatta läget medför att vatten och snö samlas och smälter och fryser, vilket genom åren har medfört frostsprängning med skador på tegelmurverket som följd, samt skador på utvändig sockel, tillsammans med förskjutningar av stenar p.g.a. växande rötter i marken. Uppsugande markfukt har även bidragit till skadorna.

Urtagning av skadat tegel och ilagning med hela tegel i lika format, skiftläggning och förband som tidigare skall göras, murat med hydrauliskt kalkbruk. Omfattning av skadorna är oklar, men flera lagningar med cementhaltig puts är noterbara runt om lusthuset i detta läge. Eventuellt kan en kapilärbrytande plåt/tätskikt/asfaltstrykning längst ned i anslutning mot stengolvet anbringas för avledande av vatten och förhindra uppsugning i murverket. Se vidare avrinning av golvyta.

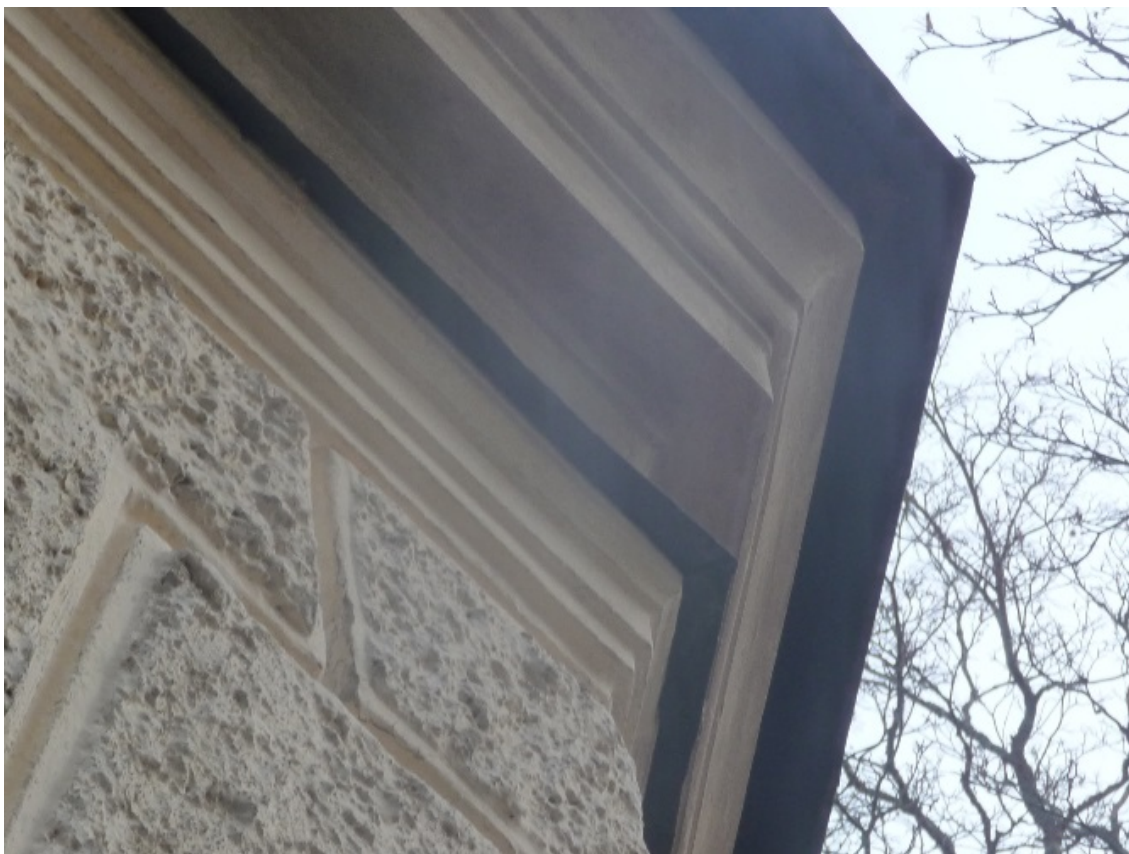
*Takfot med plåtlist, extra luftning av kupoltak?*

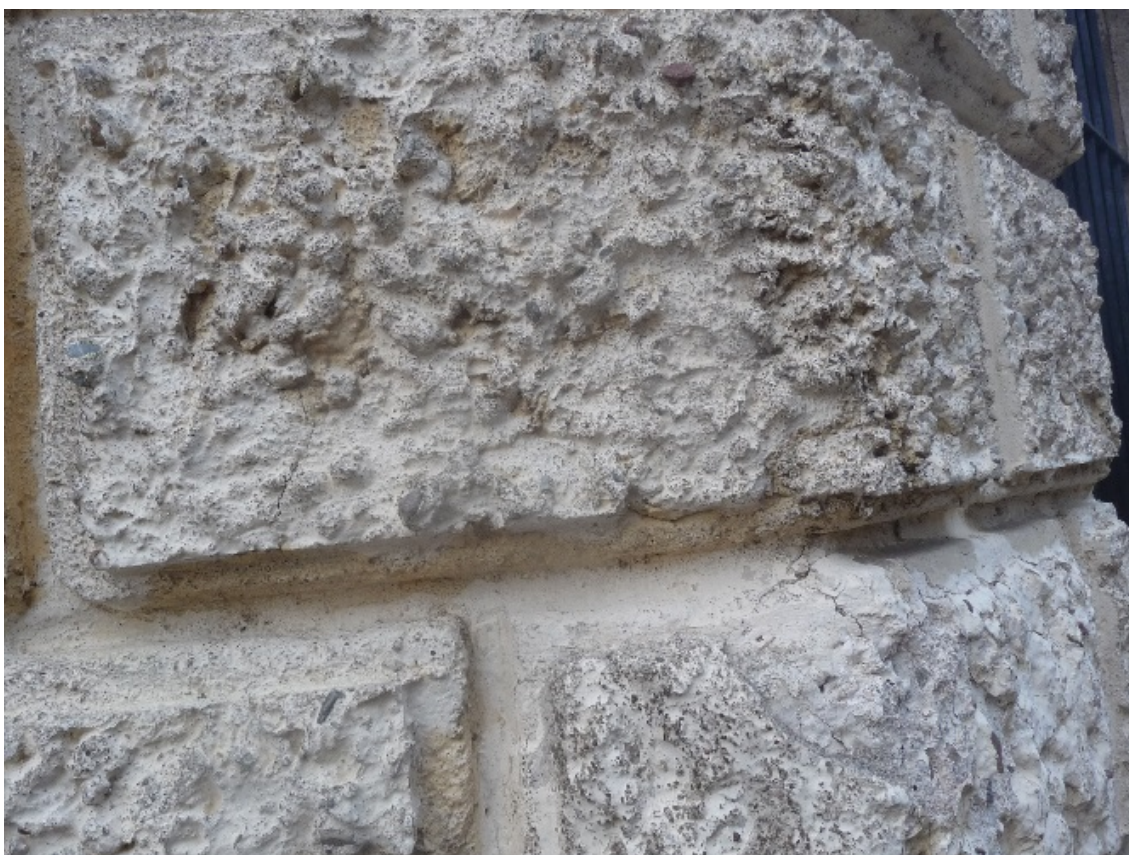
Den kvaderputsade fasaden är i sitt helhetsuttryck relativt intakt. Putssläpp och skador förekommer dock i rätt stor omfattning, särskilt mot sjösidan. Sentida lagningar och reparationer har utförts på putsnät (hönsnät). Försök till efterliknade spritputslagningar har även gjorts med blandat resultat. Mot grunden och vid öppningarna finns spår efter frostsador på puts och bakomliggande tegel

*Spritputsstruktur*

Fotodokumentation av samtliga ytor samt avmallning av putskvaderprofiler före åtgärder krävs. För arbetena krävs ställningsbyggnad runt om för fasad och takarbete. Bom puts i fasad avlägsnas genom försiktig handknackning av skadad puts till fast underlag. Uppbyggnad av putsskikt i flera lager med kvaderlistdragning och slutlig spritputsning med specialframtagen och utprovad spritputs med grov och varierad ballast (åsgrus). Ballast kan framtas genom undersökning av bef. puts som stöts sönder och siktas, härigenom kan utseende på grusstruktur efterliknas, och lättare tas fram för den nya putsen.

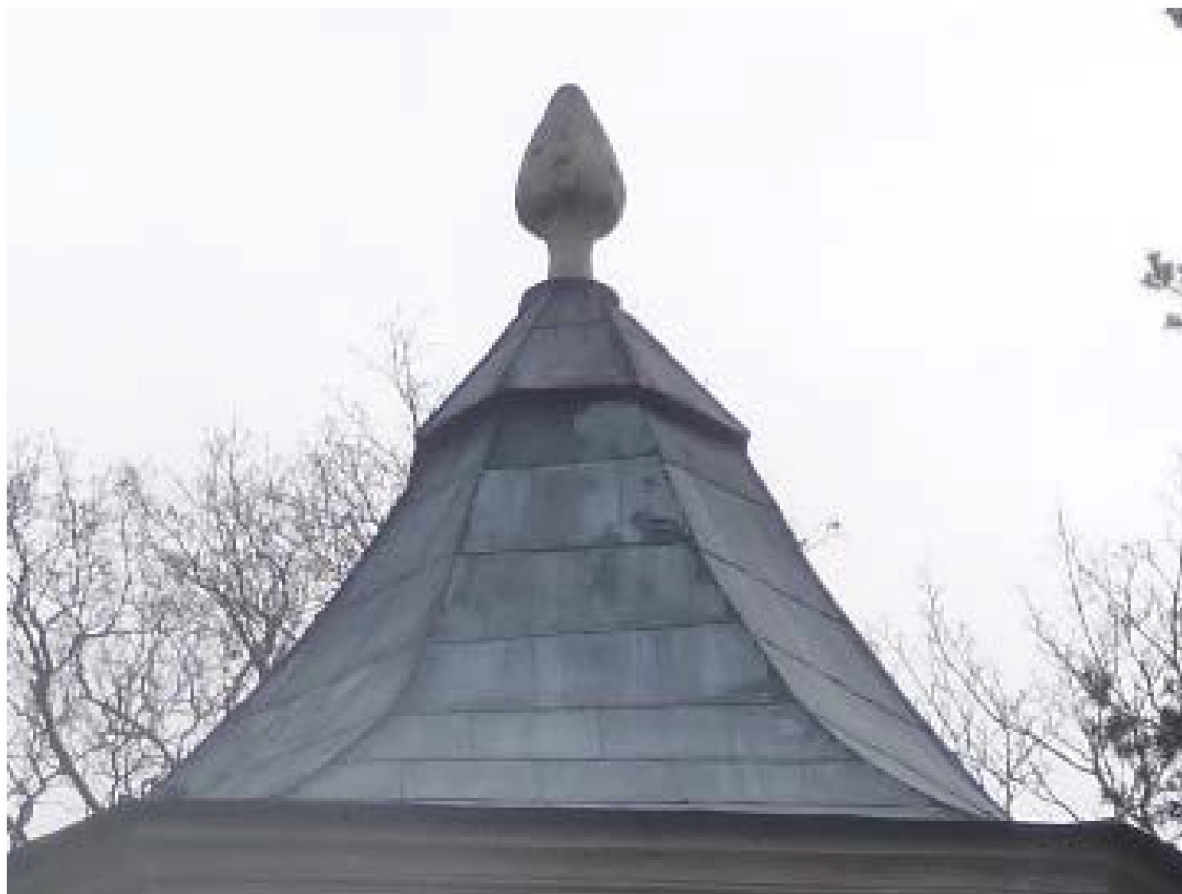
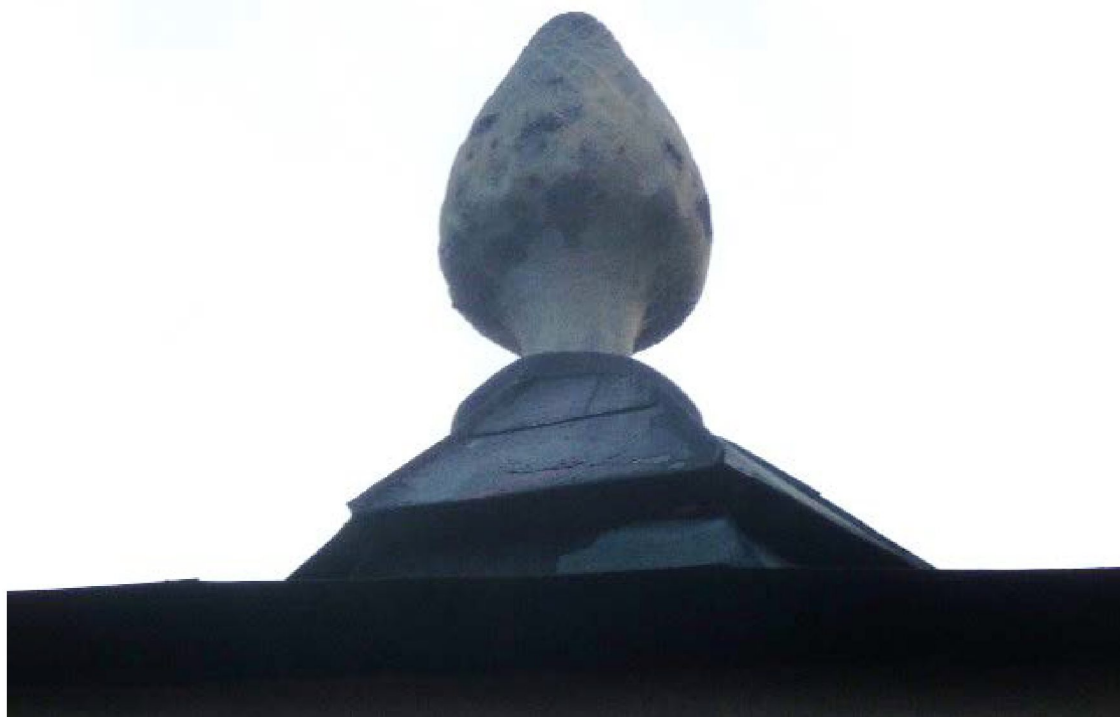
*Tornspira detalj*

Taket med ursprunglig plåtbeslagning från byggnadstiden utgör ett antikvariskt *autenticitetsvärde* och skall behållas. Taklaget skall besiktigas inifrån via takluckan och exteriört från ställning för att fastställa eventuella läckage, eller äldre skador på taklaget. Falsar skall kontrolleras och ses över, liksom plåtas infästning till underlaget och kondition på eventuella lödfalsar. Om bedömning av utbyte av enstaka plåtar görs, skall dessa utformas i samma storlek och material och tekniska utförande som taket i övrigt. Vid behov av rostskyddsbehandling och ommålning skall detta göras med traditionella material och metoder, (blymönja och linoljefärg). Åtgärderna är idag svårkalkylerade utan mer ingående besiktning från ställning.

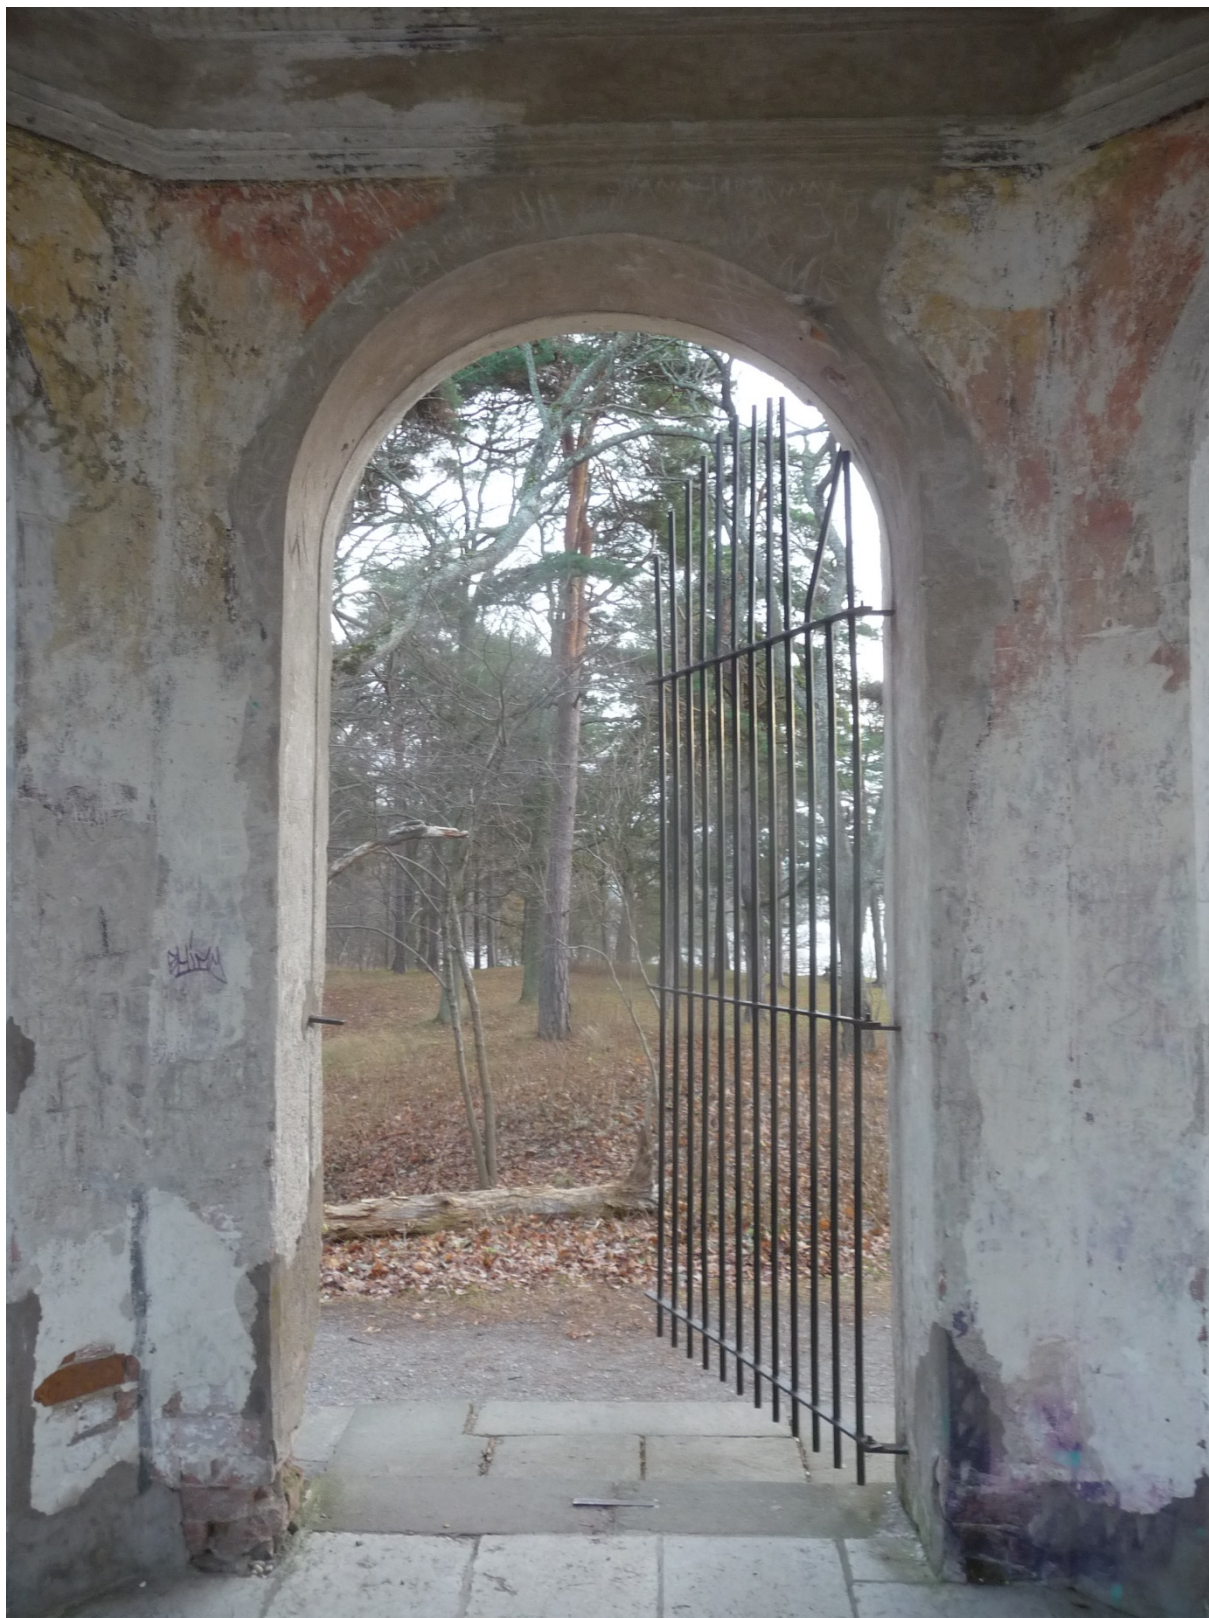
Grindgallret är böjt upptill, i övrigt är gallren utan skador.

*Entregrind*

Stålborstning/blästring av gallren, Grindgaller återställs. Rostskyddsbehandling och målning med svart linolfjärg, 3 strykningar.

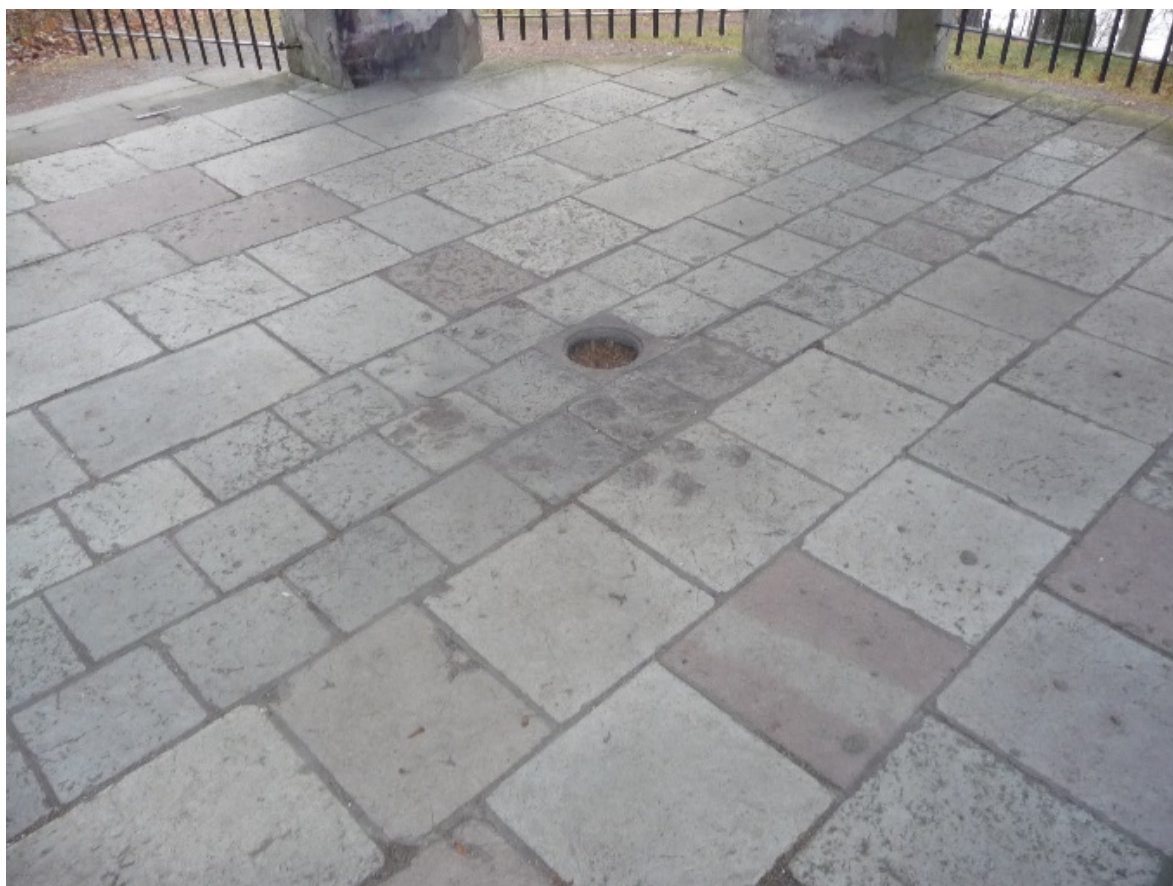
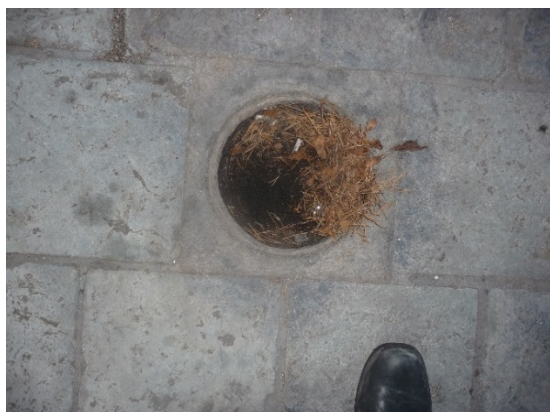
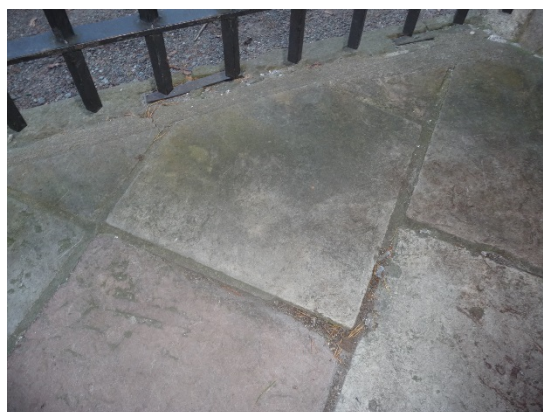
Golvet i lusthuset utgörs av kalkstensplattor i olika storlekar och kulörvariation, lagda i fall in mot en ingjuten golvbrunn i dess centrum. Stengolvet har ett högt antikvariskt bevarandevärde. Se foton

Helhetsupplevelsen av golvet är att det är relativt intakt. Smärre höjdförskjutningar av stenplattor förekommer lokalt utmed ytterkanterna.

Översyn och omfogning av vissa partier på stengolvet behöver göras. Snubbelrisk förekommer på några ställen. Golvbrunn behöver undersökas/utbytas. Osäkert hur dagens dränering fungerar. Lock till golvbrunn saknas, troligen igensatt. För att dränering skall kunna undersökas/ åtgärdas behöver troligen stenplattor lokalt tas upp. Det åttkantiga golvets tvärmått är ca 6400 mm tvärs över.

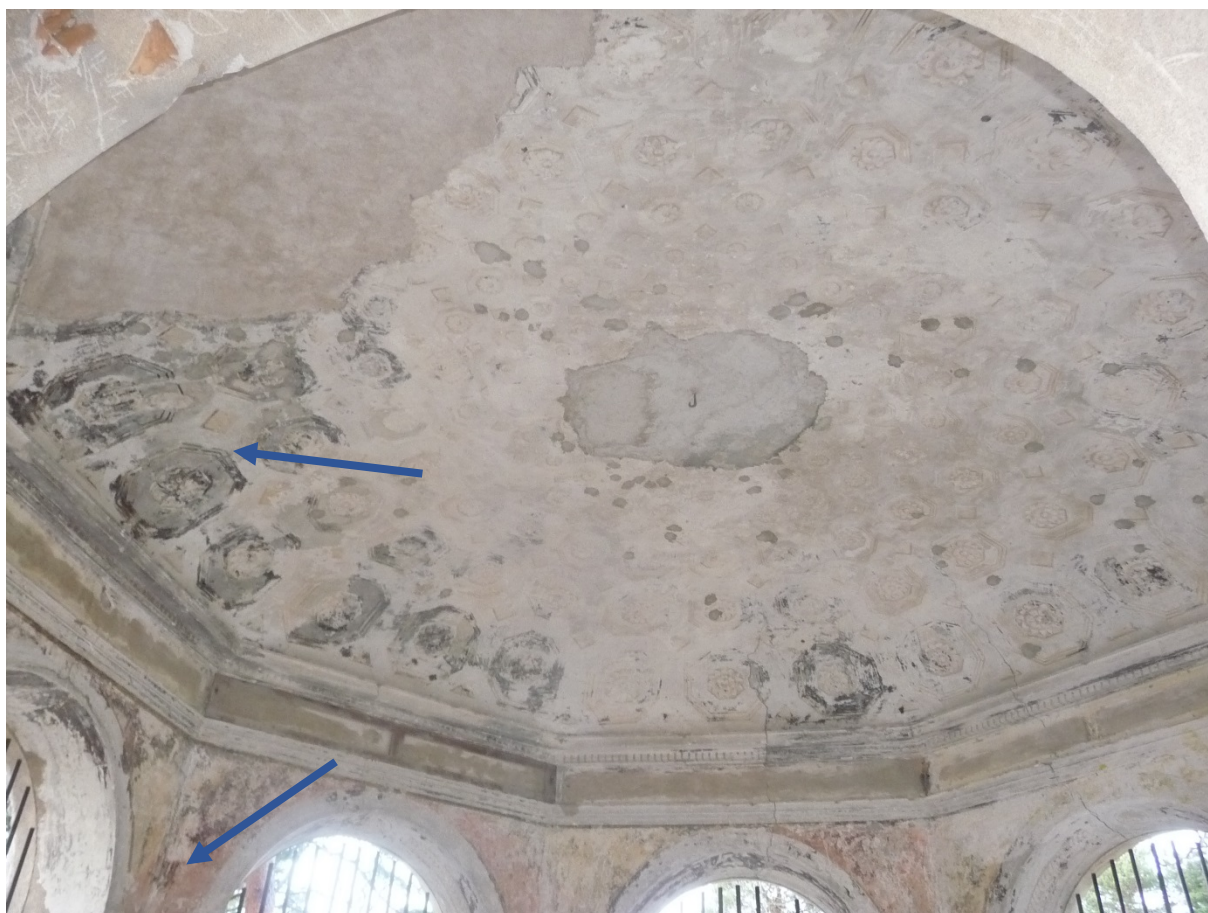
*Förslag på ytor att säkra och rekonstruera av konservator, se pilmarkeringar.*

I restaurerings-Nivå 1, med kvarvarande järngaller och klimatmässigt "öppet lusthus", putslagas ytorna och säkras tekniskt, och vissa dekorerade ytor på tak och på väggar restaureras och rekonstrueras för att få en förståelse av det ursprungliga utseendet, förslagsvis på en yta av ca 5 kvm totalt på vägg och kupoltak med målade kassetter. Arbetet skall utföras av konservator som har kunskap om muralmåleri. Material och kulörval samt ytor skall stämmas av och godkännas av medverkande antikvarie före åtgärd. Samtidigt som detta arbete utförs, bör övriga ytor med motiv och färgställningar fotodokumenteras för framtiden. Se foton med bildtexter nedan. Bidrag för dokumentation och återställande kan även bli aktuellt att söka för restaureringen.

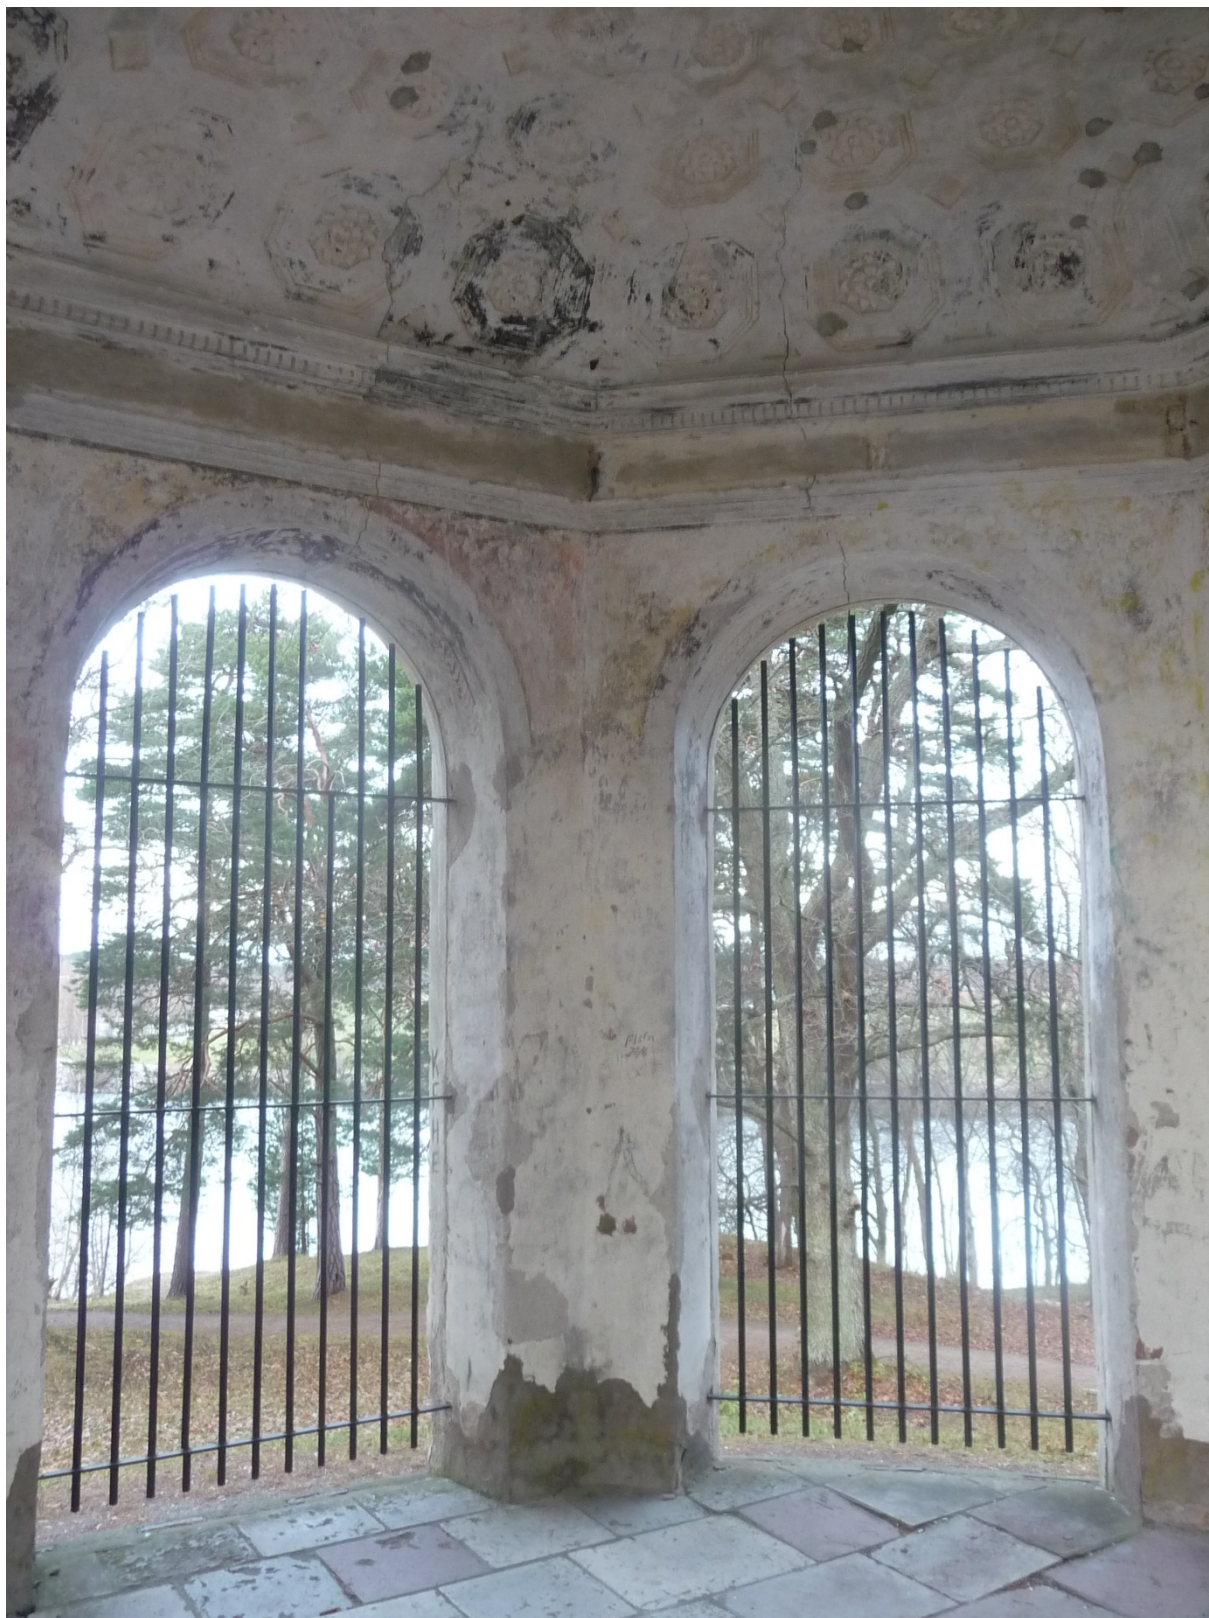
Överblick över putsade och dekormålade väggar, Sentida putslagningar i cementhaltigt bruk i anslutning till stengolv. Cementputs bör avlägsnas och putsas med hydrauliskt kalkbruk.

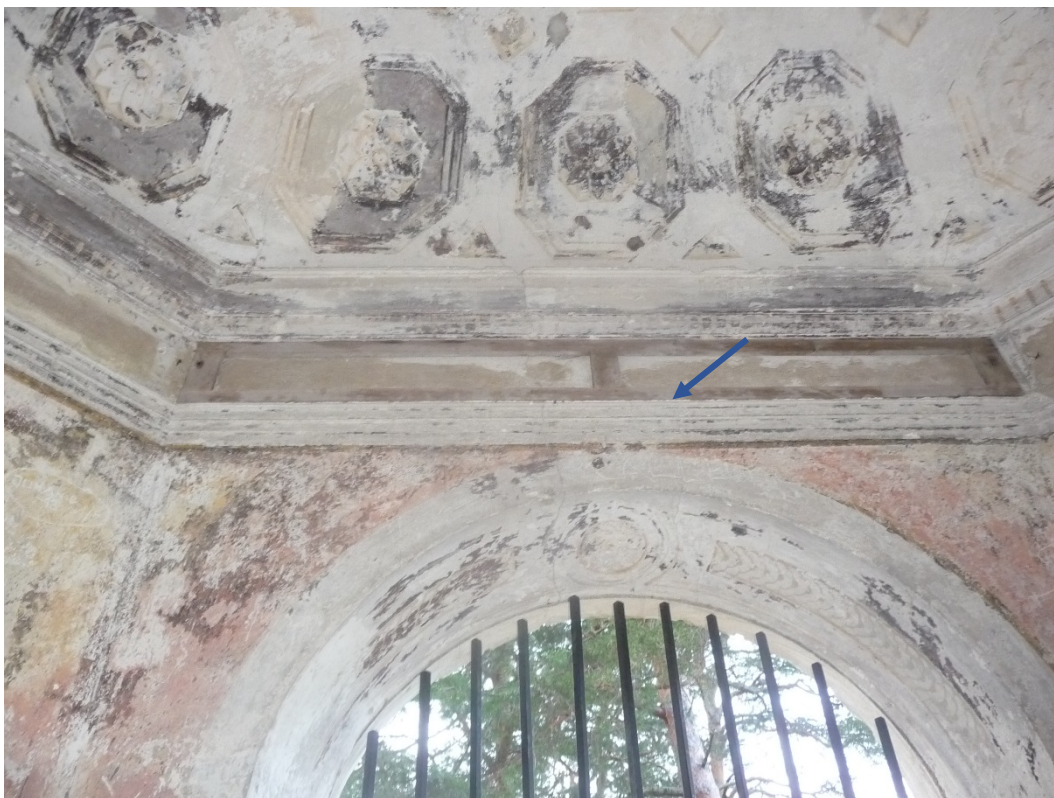
*Mellan kupoltak och väggyta, finns ett horisontellt band, där en spänram ännu finns kvar, se pil. Denna yta har troligen haft en dekormålad spänd duk runt ramen med något slag av motiv målat runt om i de åtta fälten. Spänramen skall sitta kvar i sitt läge och undersökas av konservator efter spår av bemålad linneduk etc.*

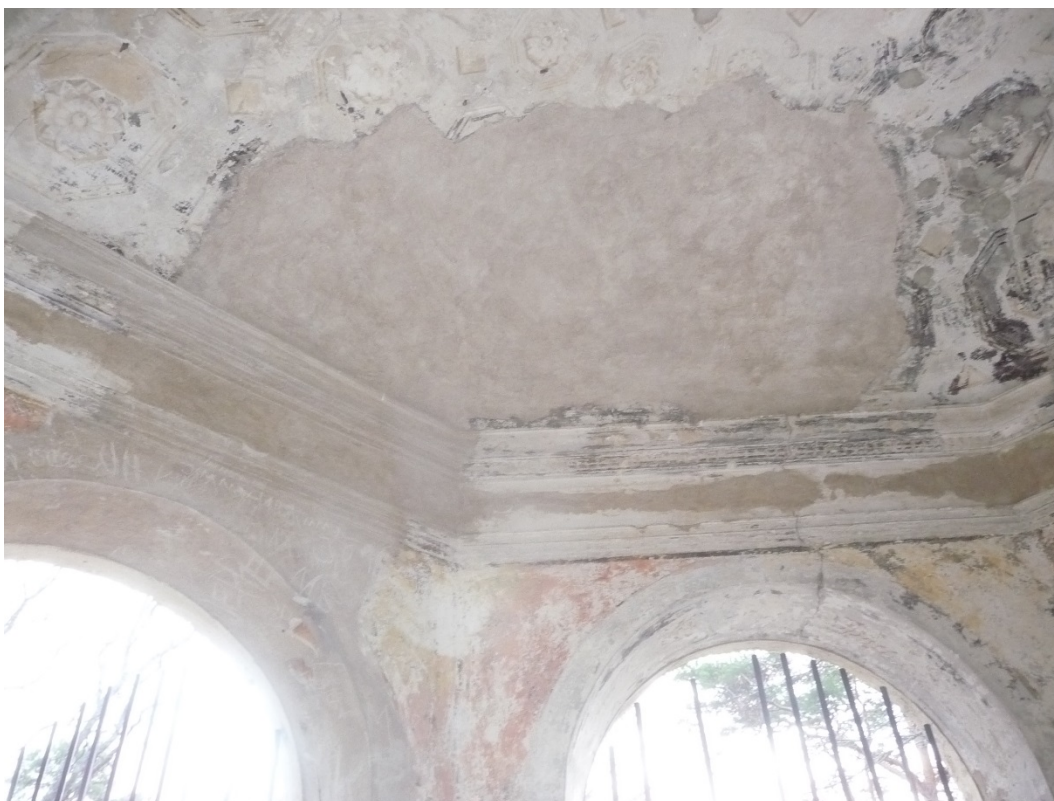
*I taket finns ett större område där putsen trillat ned och som lagats med kalkbruk.*

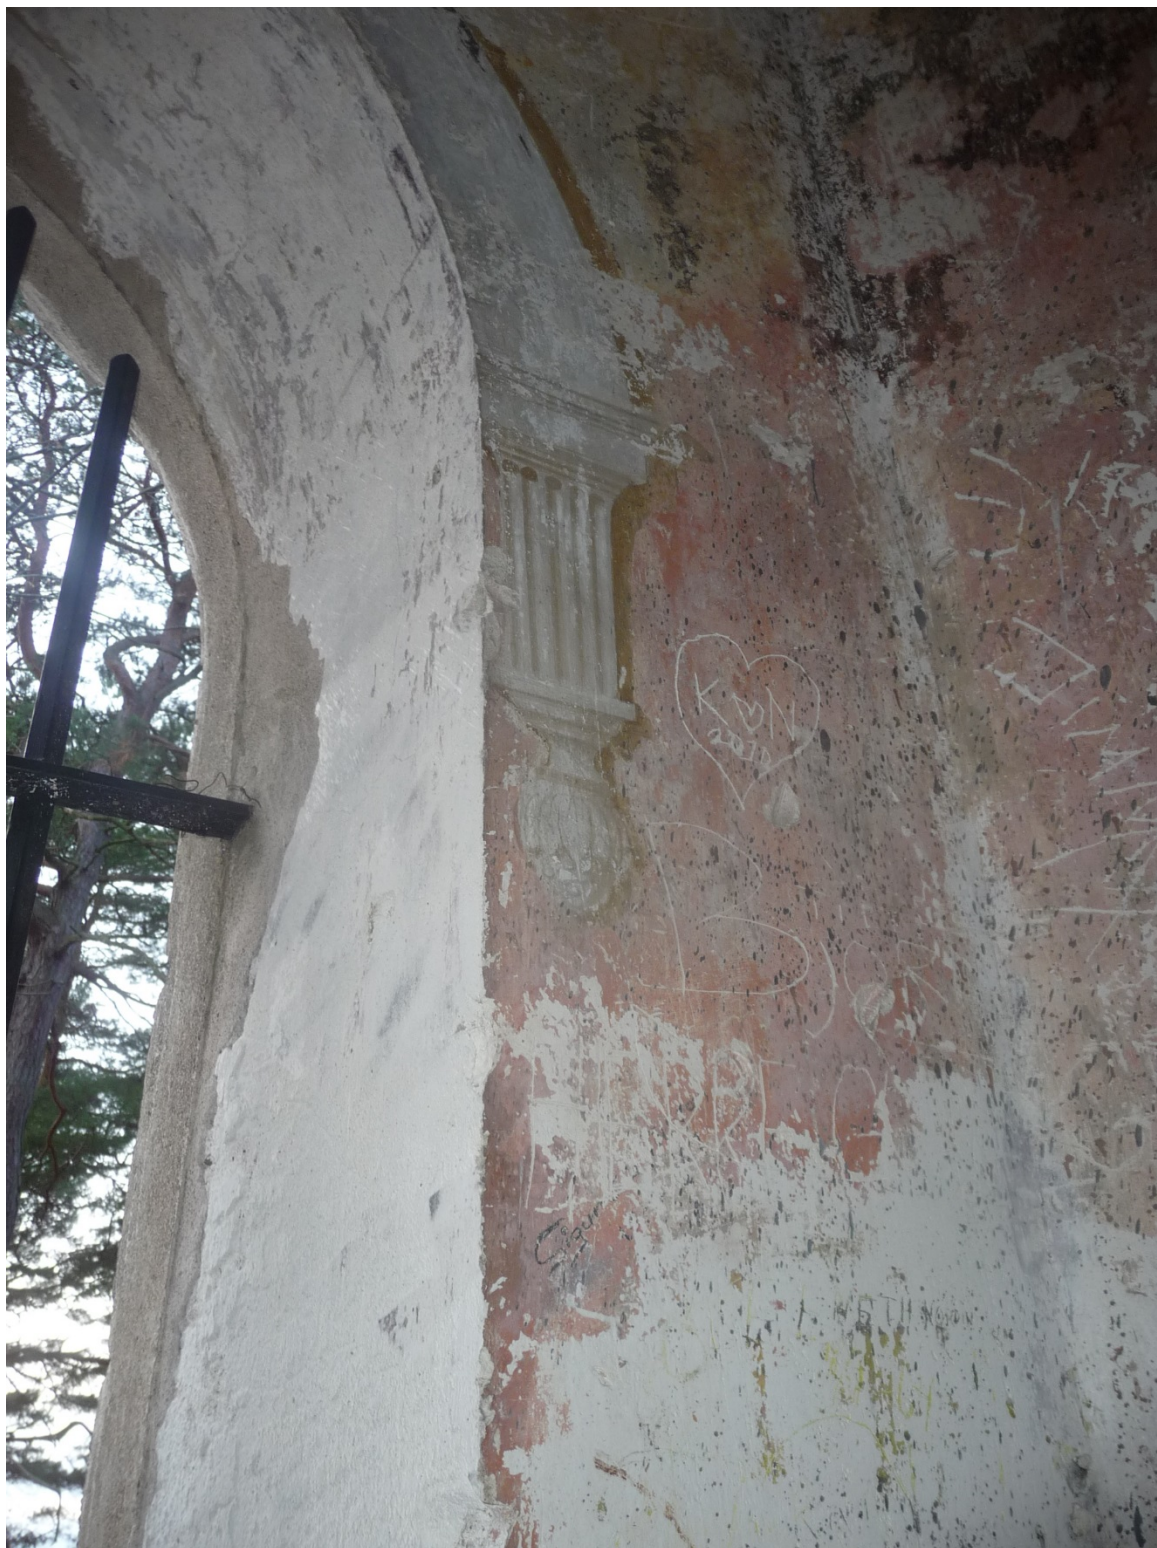
*Dekormålning runt öppning i marmorimitation som delvis är välbevarad. Putsytorna har även sentida klotter inristat i väggytorna.*
