# Porgasutredning och luftmätning, Räknetabellen 3, Råcksta

Wallenstam AB

## Porgasutredning och luftmätning på fastigheten Räknetabellen 3, Råcksta

Slutversion  
Stockholm 2020-03-26

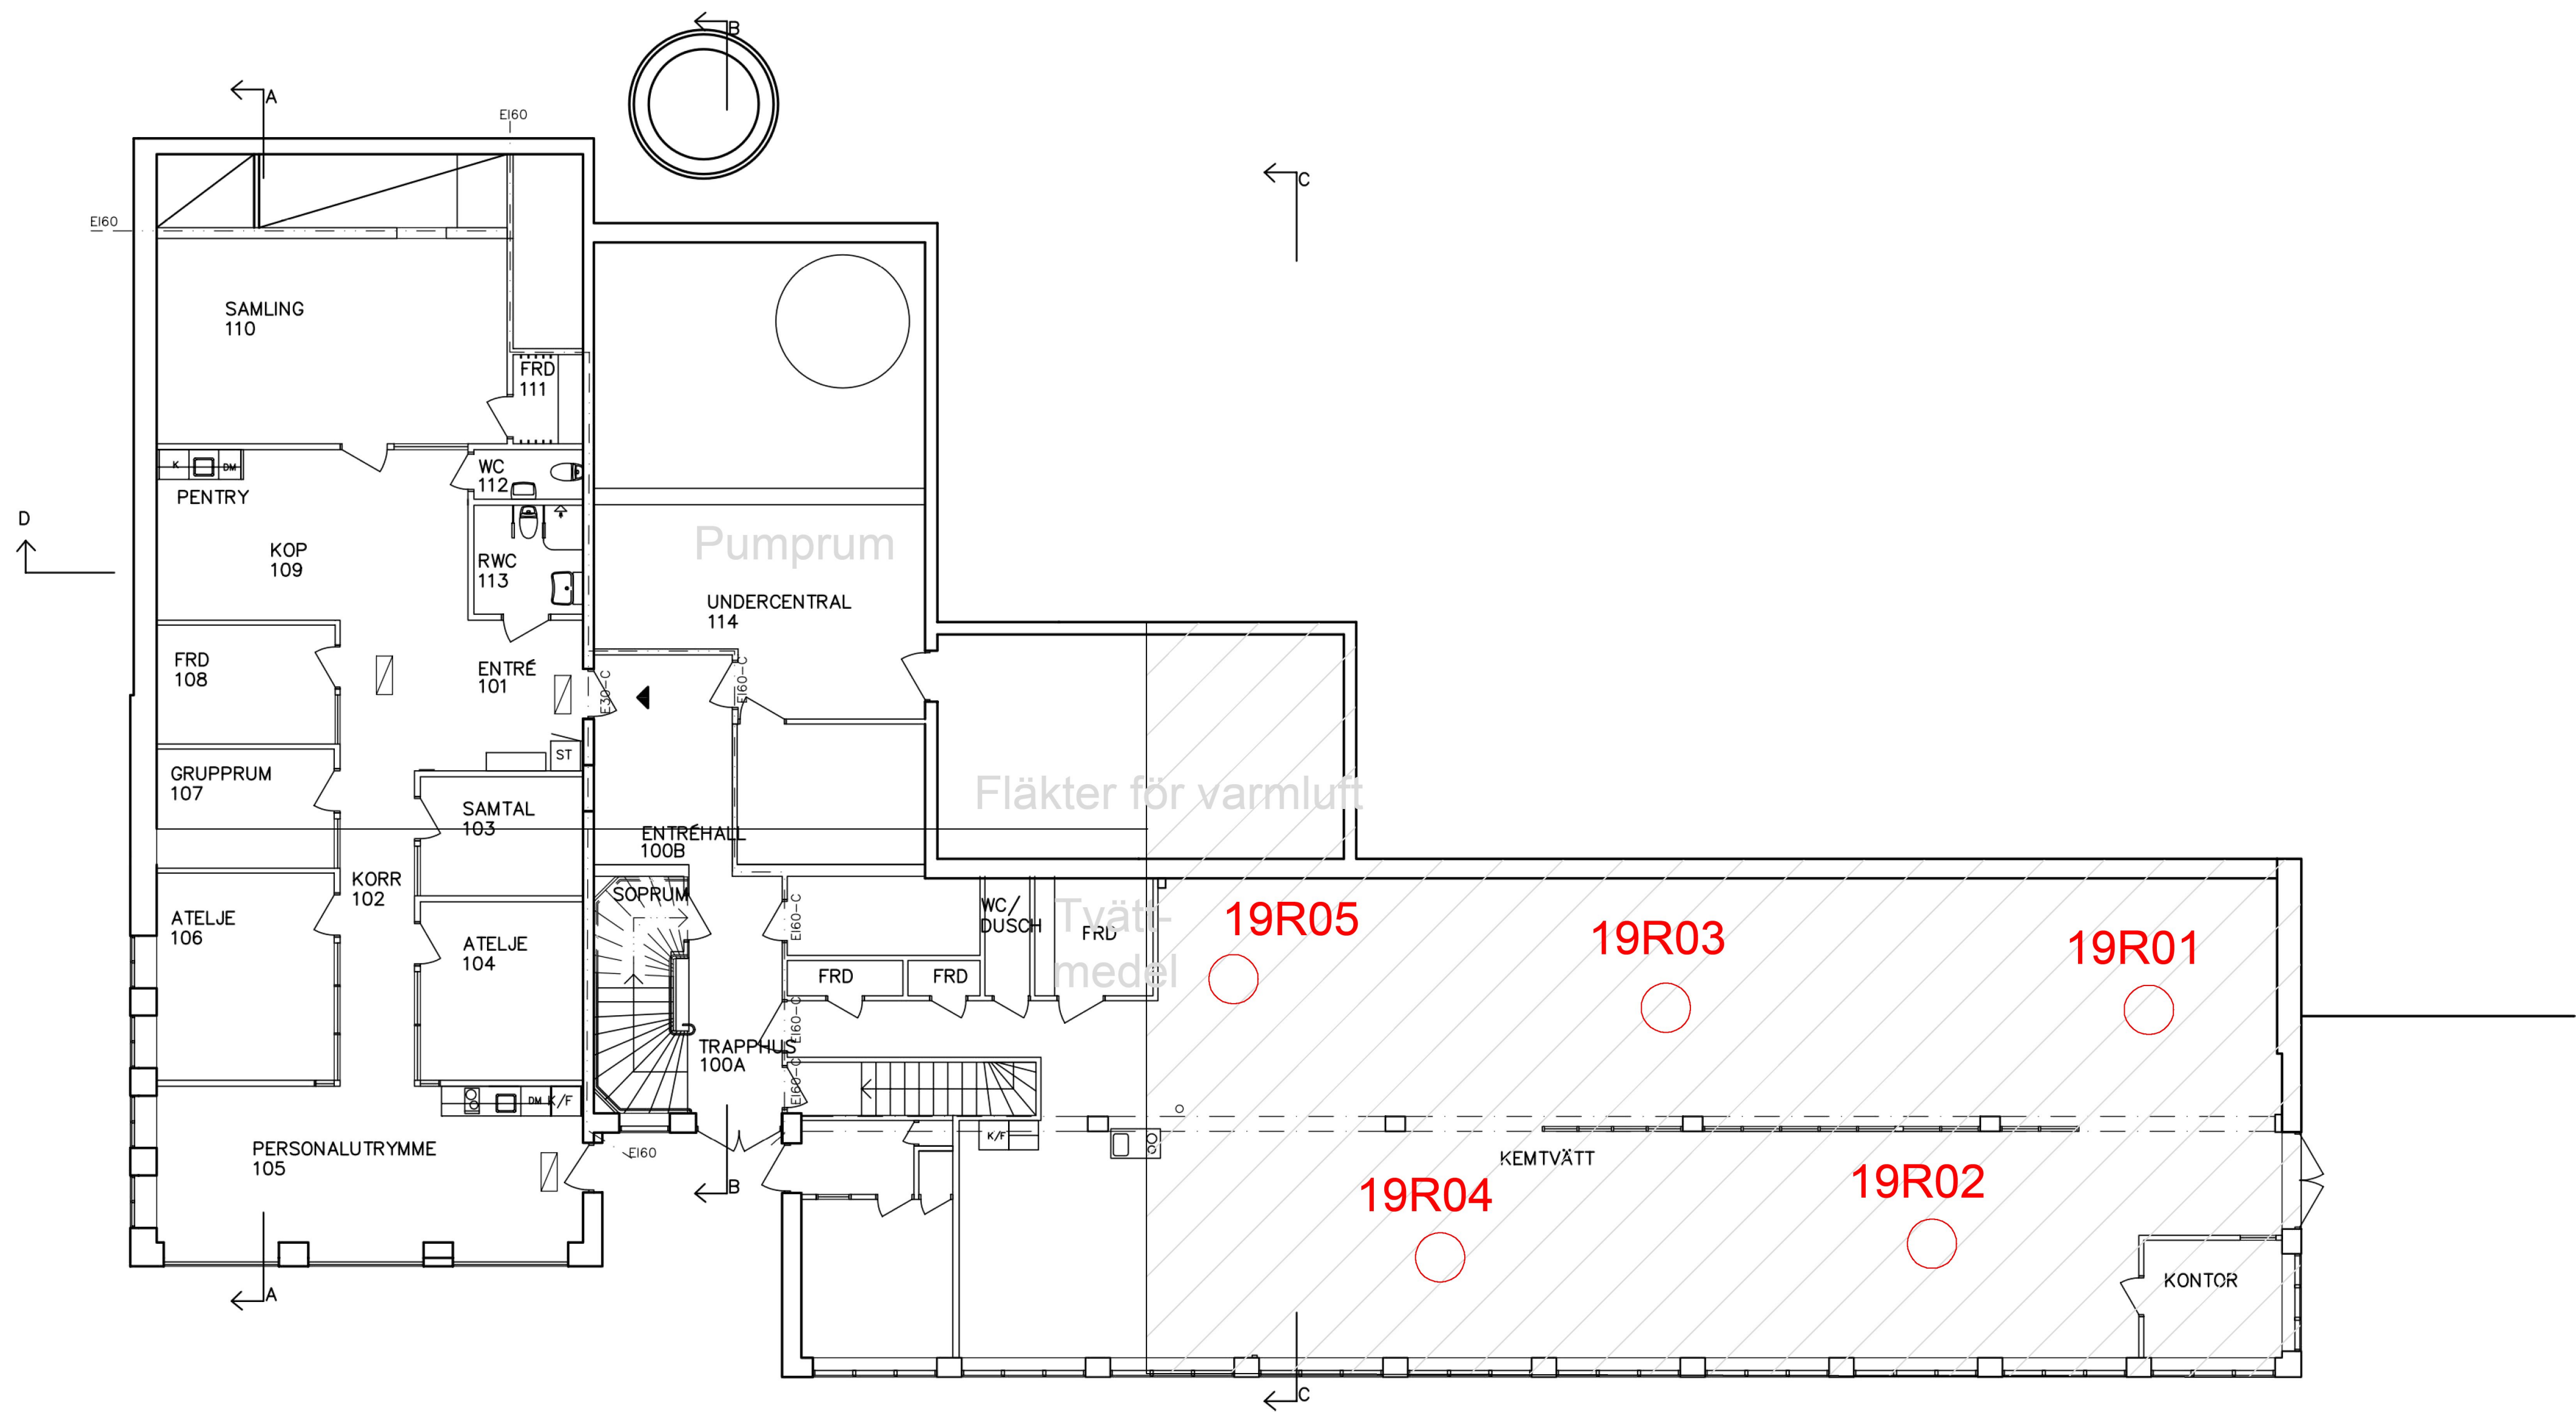
Situationsplan med porgasscreening  
(våning 1)

I provpunkt 19R03 har halter avseende vinylklorid strax överskridande bedömningsgrunderna för inomhusluft uppmätts. Övriga analysparametrar för denna punkt underskrider laboratoriets rapporteringsgräns.

I provpunkt 19R04 överskrider den uppmätta TCE-halt (trikloreten) bedömningsgrunderna för inomhusluft med en faktor 6 medan PCE (tetrakloreten) och vinylklorid överskrider med en faktor 4. Halter avseende på kloroform och cis-1,2-dikloreten överstiger laboratoriets rapporteringsgräns, men understiger bedömningsgrunderna för inomhusluft, har dessutom uppmätts.

I provpunkt 19R05 överskrider den uppmätta kloroformhalt bedömningsgrunderna för inomhusluft med en faktor 18, vinylklorid överskrider med en faktor 3,6 och 1,2-dikloreten överskrider bedömningsgrunden för inomhusluft med en faktor 36.

I provpunkt 19R08 har halter avseende 1,2-dikloreten överskridande bedömningsgrunderna för inomhusluft. Bedömningsgrunderna överskrider med en faktor 60.

I provpunkt 19R06 och 19R10 har inga halter överskridande bedömningsgrunderna för inomhusluft uppmätts. I provpunkt 19R10 har halter avseende TCE och PCE överskridande laboratoriets rapporteringsgräns dock påträffats.

- De uppmätta halterna i porluft är dock osäkra då halt kan variera mycket över året och med väder och enbart en mätning genomförts så här långt. För att erhålla god förståelse av porluft, och/eller dess inverkan på inomhusluft genom provtagning av inomhusluft, kan mätningar av porluft och/eller inomhusluft behövas vid totalt 4 – 10 tillfällen beroende på hur mycket halterna varierar (våning 1 och 2).

- En fördjupad genomgång av byggnadens konstruktion och ventilations-system för att identifiera eventuella ytterligare spridningsvägar.
- Betongprov från betonggolvet på våning 1 bör provtas och analyseras i anslutning till där högst halter uppmätts i porluften.

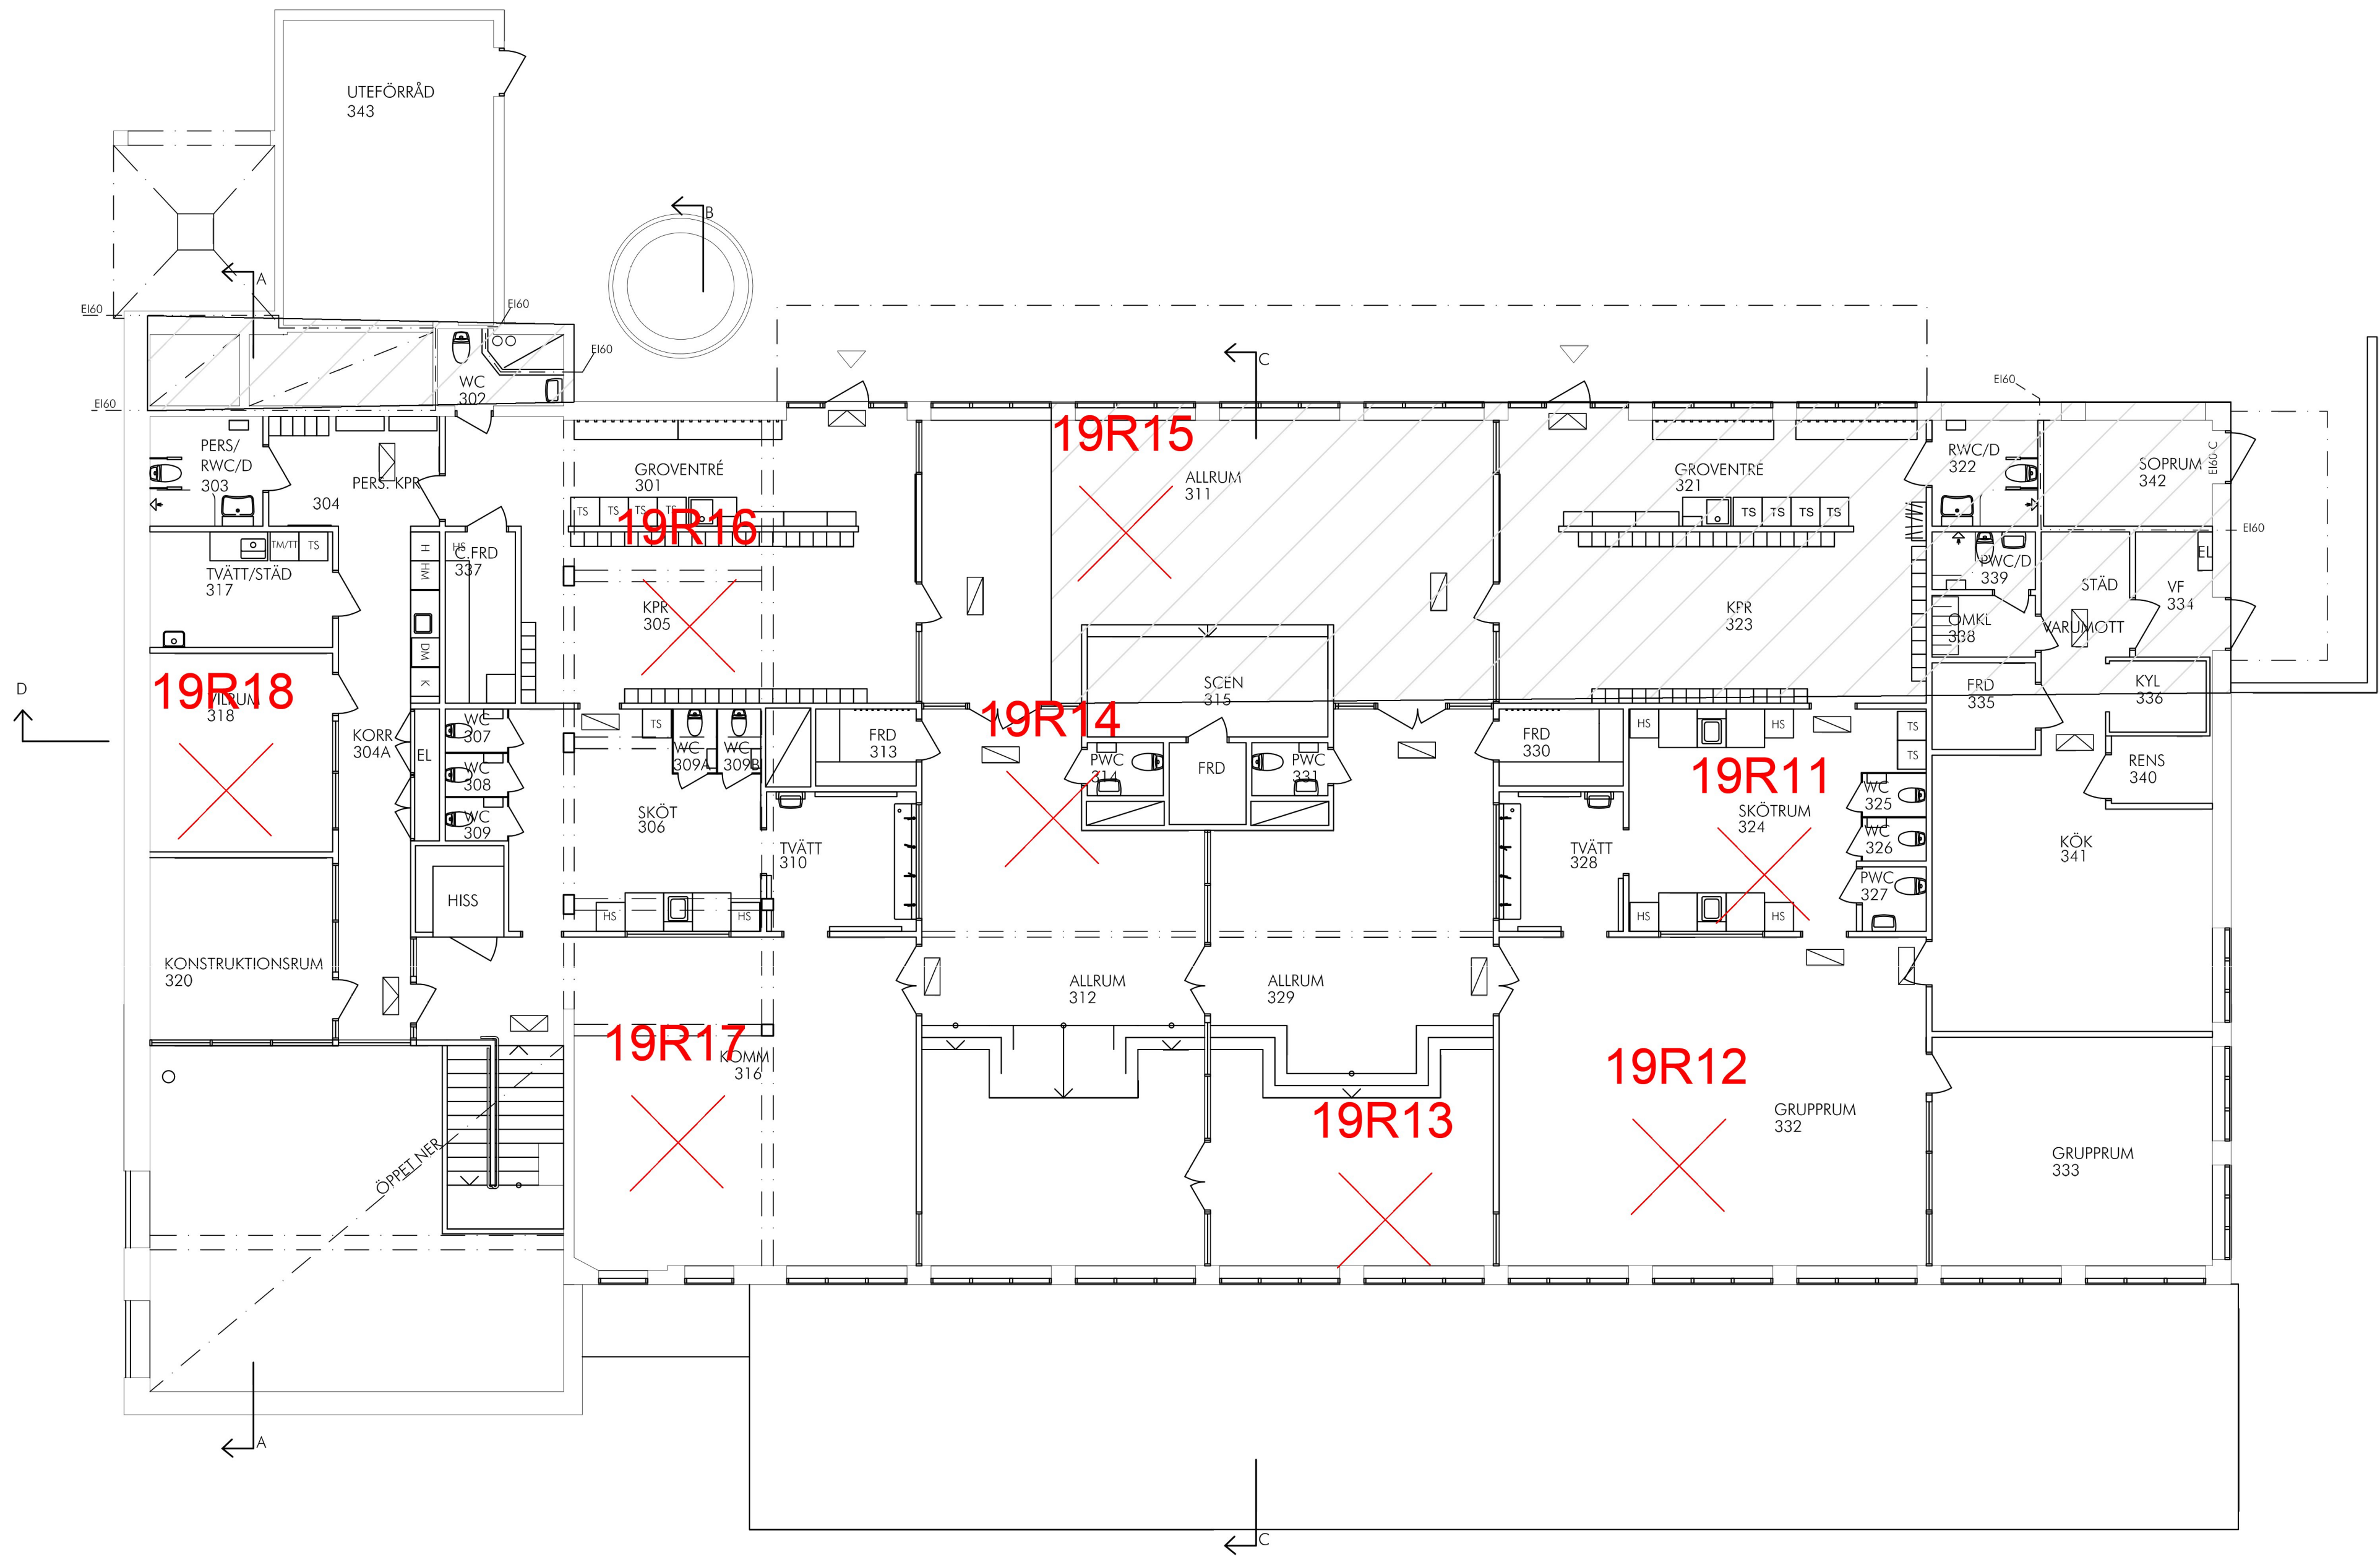
Situationsplan med passiv luftmätning  
(våning 3)

I inomhusluften har inga halter överskridande bedömningsgrunderna för inomhusluft uppmätts.

I samtliga provtagare har halter av tetraklormetan och tetrakloreten uppmätts i halter över laboratoriets rapporteringsgräns. I prov 19R11 har halter avseende kloroform överskridande laboratoriets rapporteringsgräns uppmätts och i prov 19R11, 19R15 och 19R20 har halter avseende cis-1,2-dikloreten överskridande laboratoriets rapporteringsgräns registrerats.

- Då halt i inomhusluft kan variera med årstider, ventilerings och andra faktorer bör mätning av inomhusluft upprepas ca 2 – 3 gånger över året för att säkerställa resultat (våning 3 samt förskoledelen av våning 2).

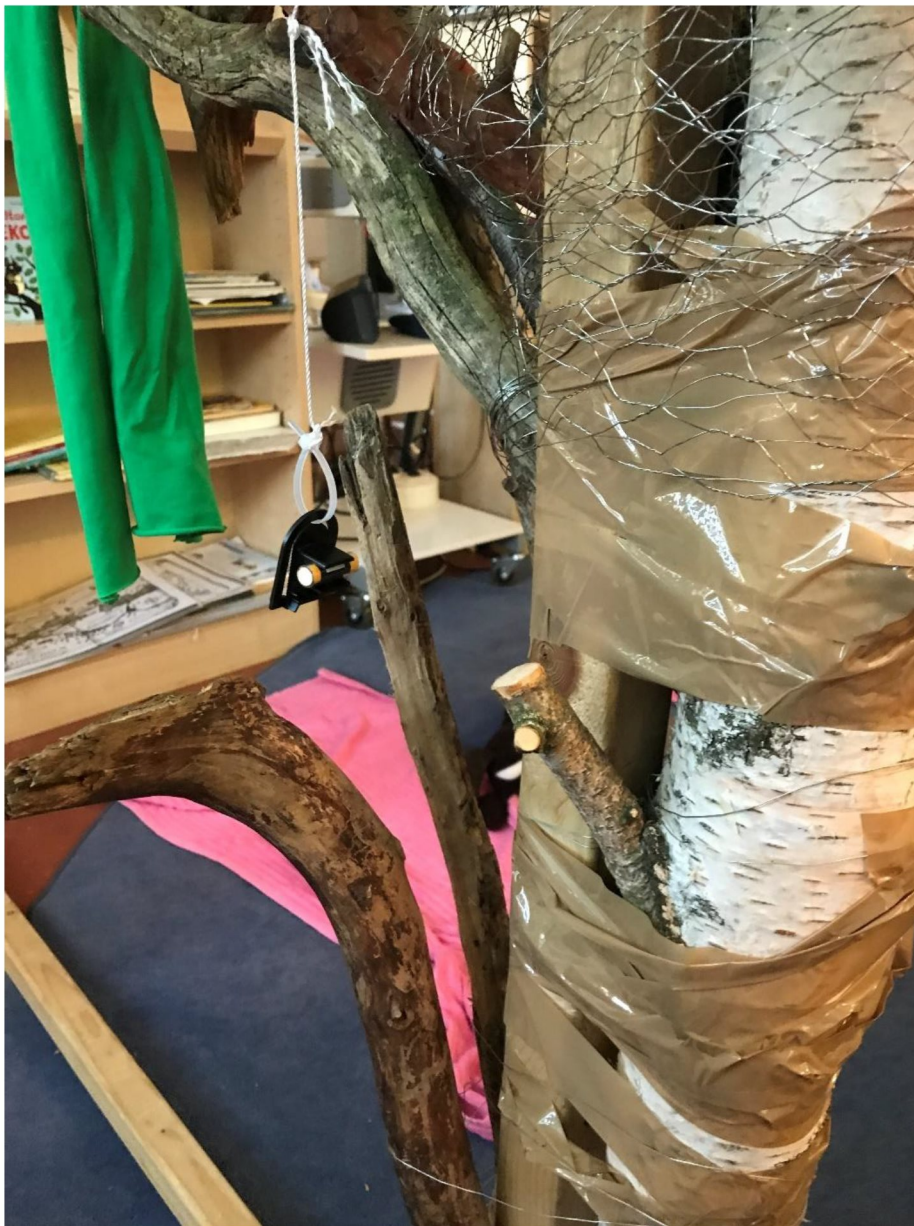
Figur 7. Passiv luftmätare (19R19) upphängd i en träställning på våning 2 i förskolan.

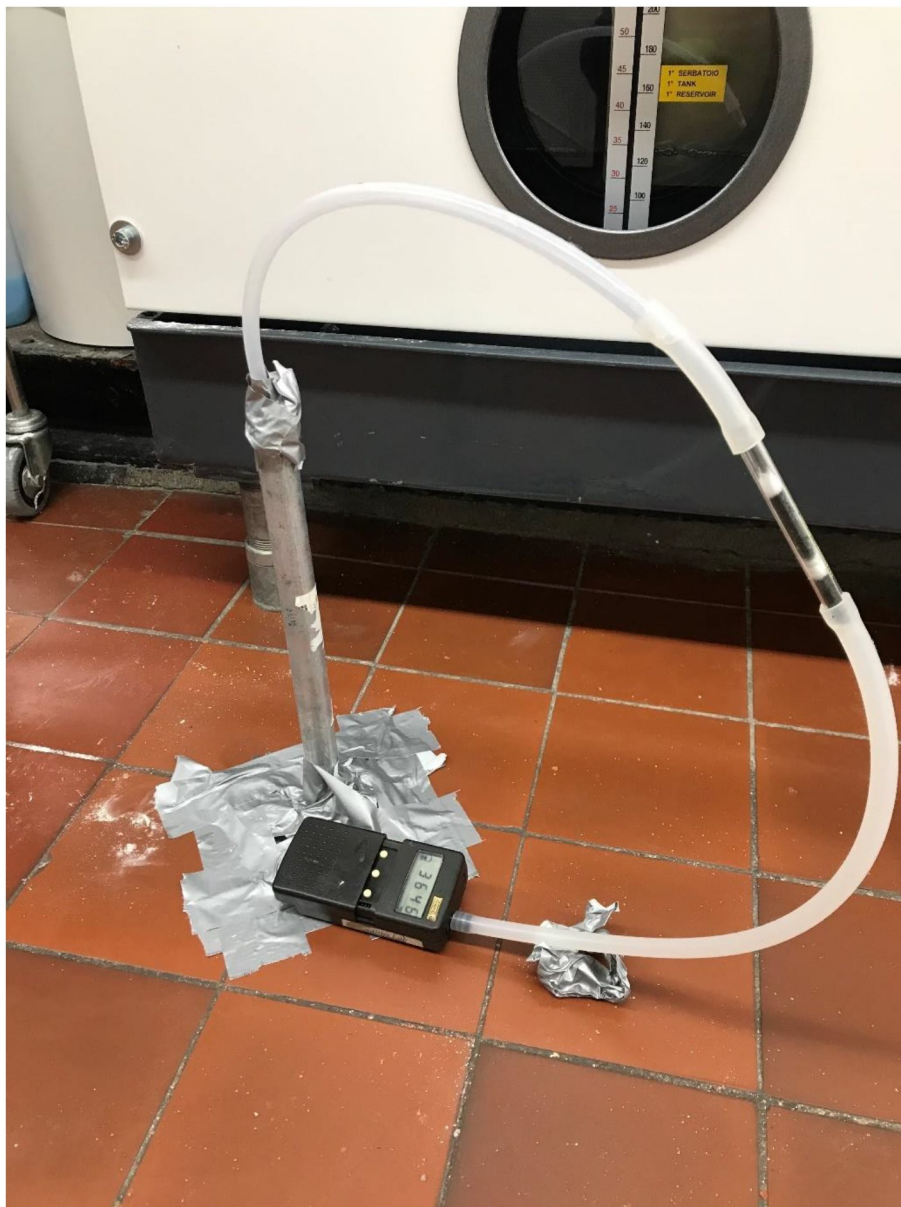
Figur 10. Porgasmätning i kemtvätt, våning 3.
