Pilallén på Årstafältet etapp 4B

- Naturvärdesbedömning
- Riskbedömning
- Utredning av det generella biotopskyddet

Version/datum: 2019-12-11

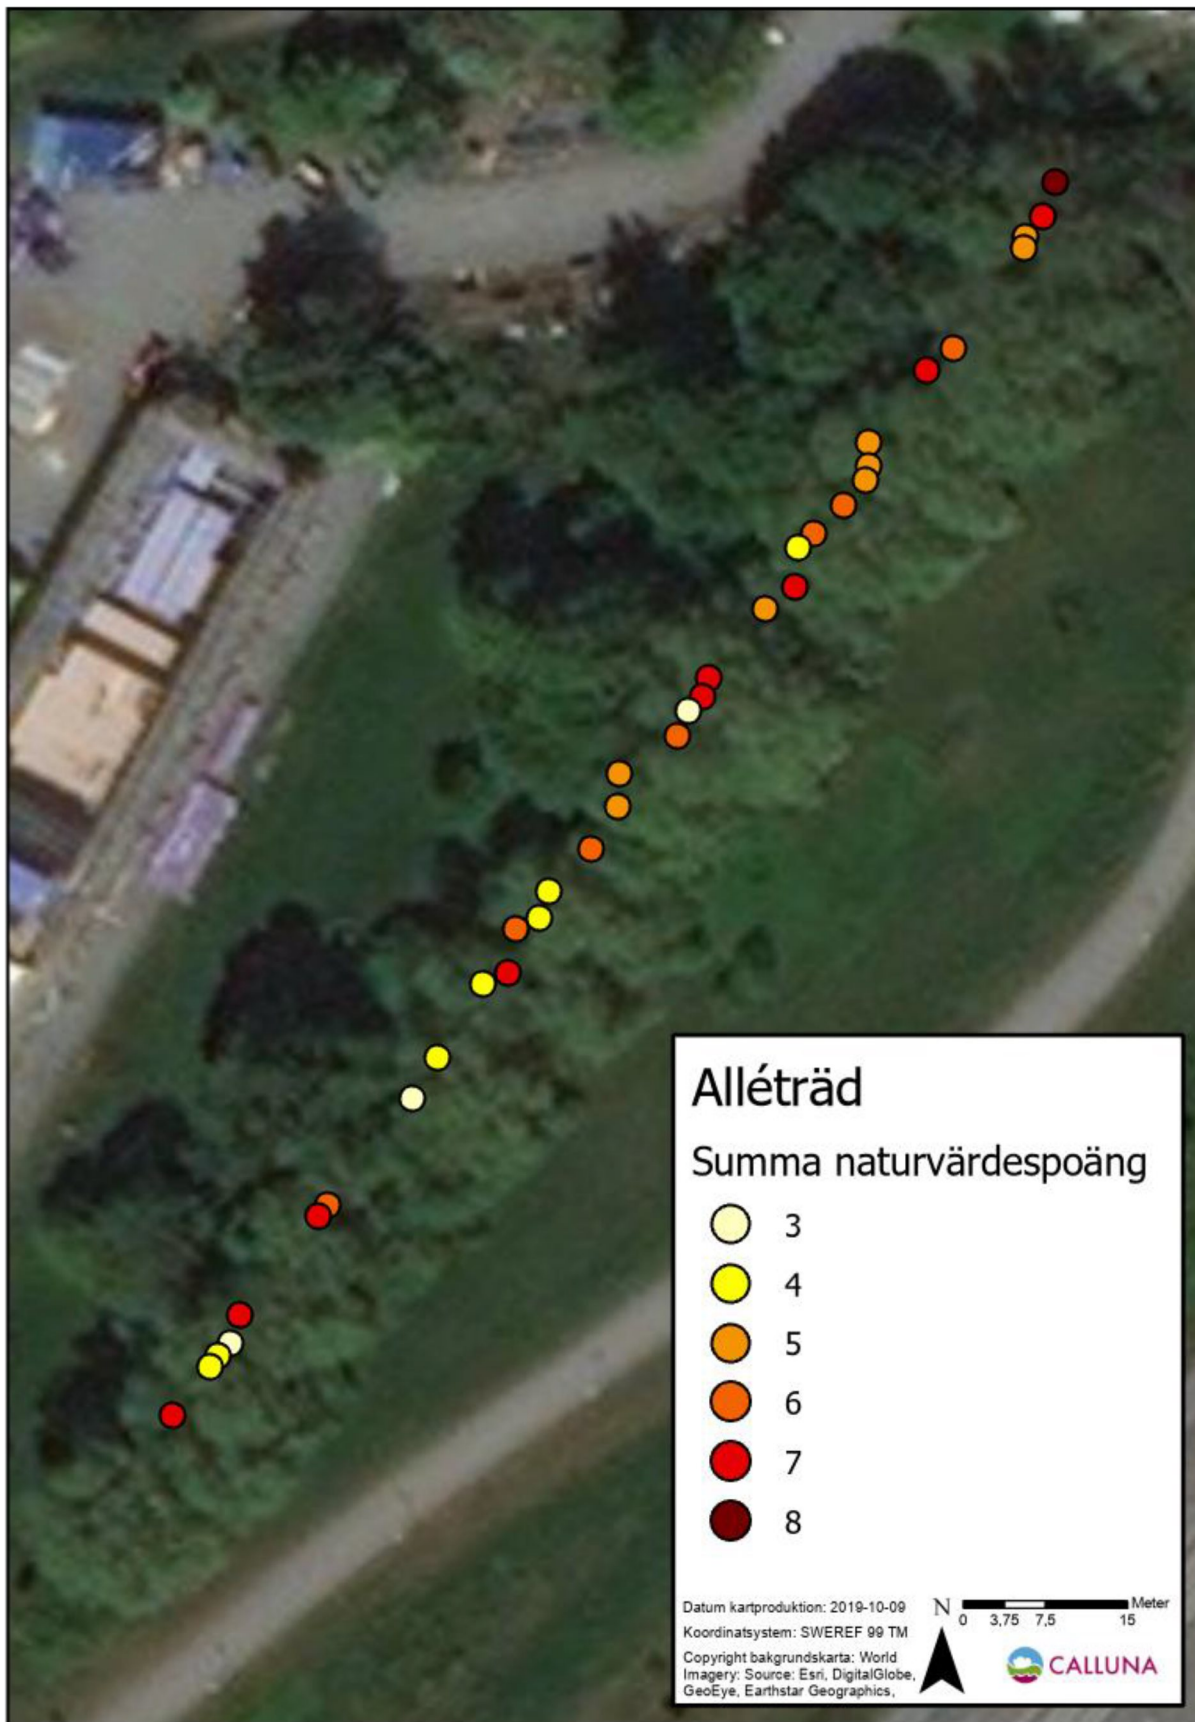
Figur 5. Naturvärdesbedömning av alléträden.

Resultaten av alléns naturvärdesbedömning presenteras nedan i figur 5 samt i tabellform i bilaga 2. Träd med höga naturvärdespoäng förekommer spritt i hela allén, men i snitt finns fler värdefulla träd i alléns norra del. Det mest värdefulla trädet finns allra längst i norr.

Trädens poäng varierar mellan 3 och 8. Metoden fungerar bäst för att göra inbördes jämförelser mellan träd som inventerats samtidigt. Det är svårt att säga generellt exakt hur många poäng som utgör högt naturvärde. Men baserat på erfarenhet av många liknande inmätningar, bedömer vi att allén över lag har höga naturvärden. Poängen är dessutom underskattade för flera träd. Insektsinventeringen 2012 är egentligen en tillförlitlig källa för flera naturvårdsarter som ska ge poäng i bedömningen, men vi har inte kunnat knyta resultaten från 2012 till exakta träd, och vi har därför inte inkluderat dessa arter i poängsättningen.

Förekomsten av död ved är i allén relativt vanlig, särskilt i norr. Här finns liggande död ved i form av träd som har knäckts, och stående död ved i form av döda kronpartier i för övrigt levande träd. I en pil i alléns norra del konstaterades vid fältbesöket en förekomst av den relativt ovanliga blanksvart trämyra (*Lasius fuliginosus*). Denna art brukar ofta betraktas som en naturvårdsintressant art, eftersom den nästan alltid förekommer i miljöer med höga naturvärden knutna till gamla och ihåliga träd.

Flera träd i allén har barklösa partier med rötad ved, där man kan se flyghål efter skalbaggar som kläckts i veden. Flera träd har håligheter och barkfläkt partier. Dessutom noterades vid fältbesöket flera förekomster av vedsvampar såsom svavelticka och eldticka på träden.
