ÖVERSIKTLIG MARKUNDERSÖKNING, KÖPINGE 2

Projektnummer P1303
Rapport

Plats efterbehandling/provtagning: Köping 2, Tensta

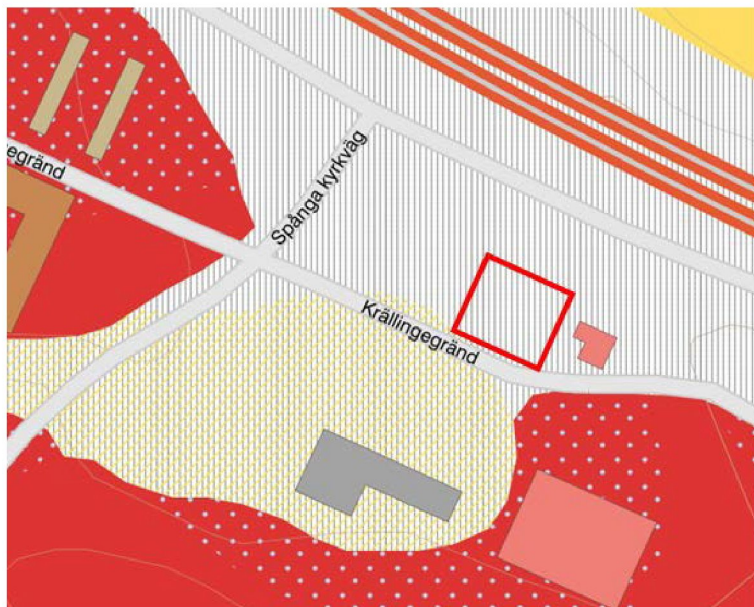
Inom fastigheten finner man fyllning av makadam och sand. [3]

Figur 1. Jordarter inom och närheten av fastigheten. Fastigheten är markerat i rött. (Källa: sgu.se)

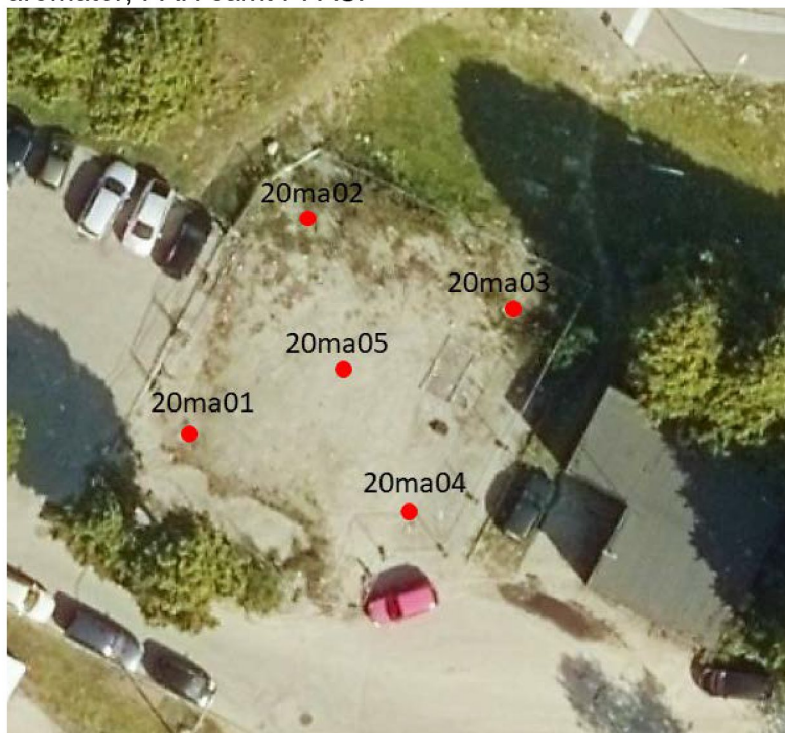
Det utfördes slumpmässig jordprovtagning på fastigheten Köping 2 den 14 maj 2020. Slumpmässig provtagning innebär att punkter sätts ut slumpmässigt inom fastigheten. Fem punkter sattes inom fastigheten, en punkt i varje hörn och en punkt i mitten av fastigheten, se figur 2.

Figur 2. Röda punkter visar miljöprovpunkternas läge. (Källa: hitta.se)
