## PM Markmiljö

Översiktlig miljöteknisk markundersökning - Tjurberget  
Södermalm, Stockholms kommun

Uppdragsnummer: 4894

Datum: 2019-06-07

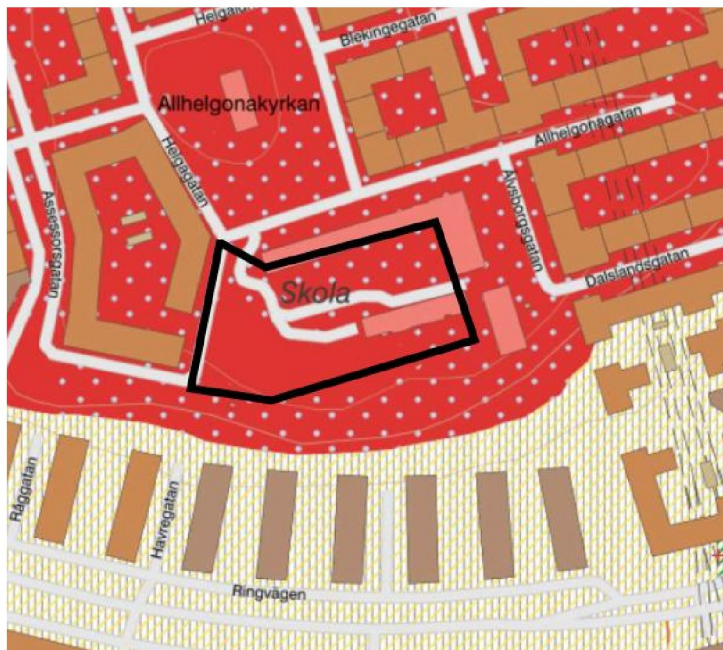
Jordlagren inom undersökningsområdet består i huvudsak av fyllning på berg, se figur 2. Vid skolgårdens södra hörn förekommer ett tunt lerlager under fyllningen.

Fyllningens tjocklek varierar mellan 0,2 och 3 m och består av lera, sand och grus. Tegelrester förekommer i fyllningen.

Figur 2 Ungefärligt undersökningsområde. Karta hämtad från SGU (2019-06-01). Rött indikerar ytnära berg och berg i dagen och gråstreckat fyllning på lera.

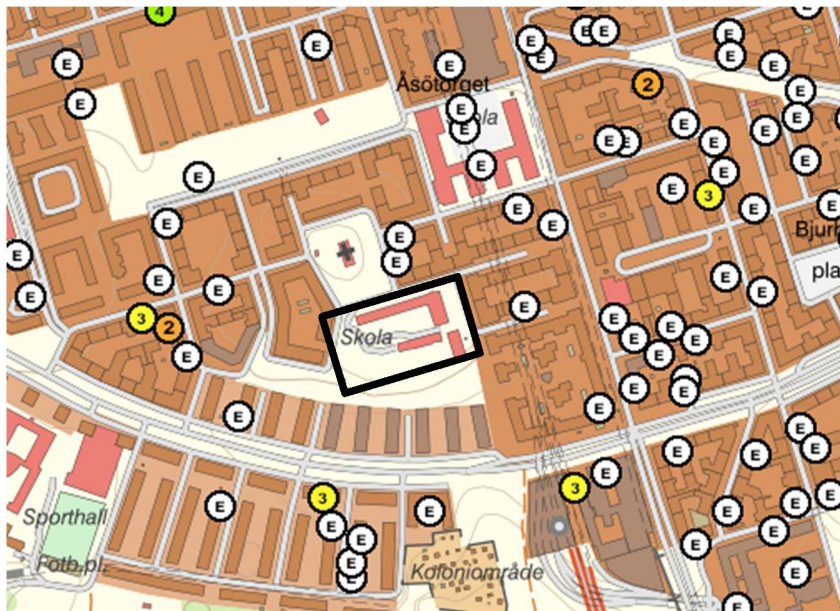
Enligt länsstyrelsens webbgis för potentiellt förorenade områden har det inte funnits några miljöfarliga verksamheter inom undersökningsområdet, se figur 3. De objekt som ligger närmast undersökningsområdet, dels två stycken på den norra sidan och ett på den östra sidan, är tidigare mindre grafiska verksamheter och bedöms sannolikt inte ha haft någon nämnvärd påverkan på föroreningsförhållandena inom undersökningsområdet.

Figur 3 Utsnitt från länsstyrelsens webbgis över potentiellt förorenade områden. Undersökningsområdet är markerat med svart rektangel.

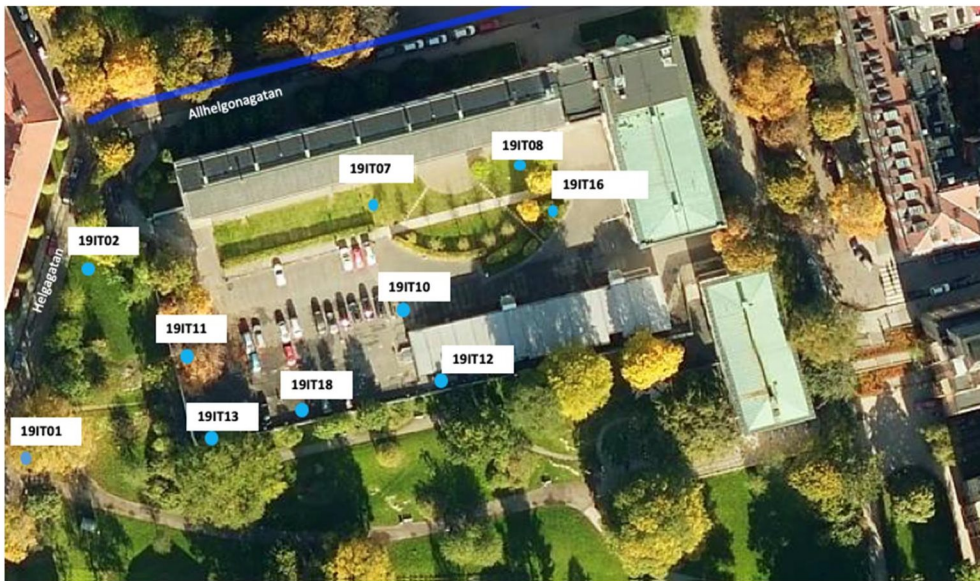
Figur 5 Ortofoto över undersökt område med markerade punkter för miljöprovtagning. (eniro.se)
