## Rotkartering av 4 träd vid Tjurbergsparken, Stockholm 2019-08-21

### Uppdrag

På uppdrag av Louise Bergström, COWI Projektbyrå AB har undertecknad dokumenterat rotkartering av fyra träd vid Tjurbergsparken, Södermalm 2019-08-21. Träden har besiktigats i en tidigare rapport daterad 2019-05-10 där de har tilldelats nummer 1-3 och nummer 6 (se kartan bild 1).

Målsättningen med rotkarteringen var att ta reda på utbredningen av trädets rotsystem intill muren, och om och i vilken utsträckning rötter och därmed trädens vitalitet och stabilitet skulle påverkas av en planerad ombyggnation.

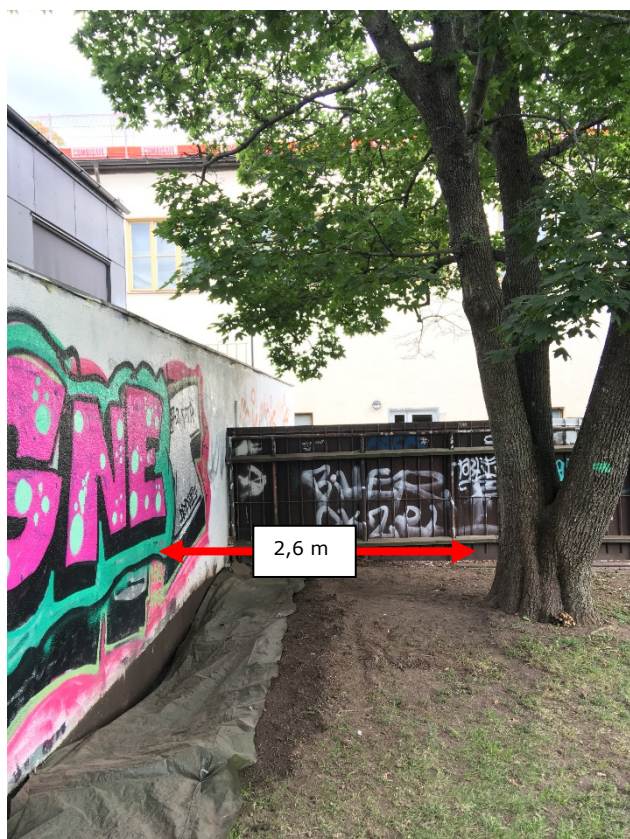
Trädet står på 2,6 m avstånd från muren mot norr (bild 3).

**Bild 3** Trädet står 2,6 m från muren

Om ingreppsgränsen inte kommer närmare trädet än 1,6 m på norra sidan samt trädet i övrigt har en skyddszon på minst 7 m i radie bedöms det dock att trädet kan klara ombyggnationen.

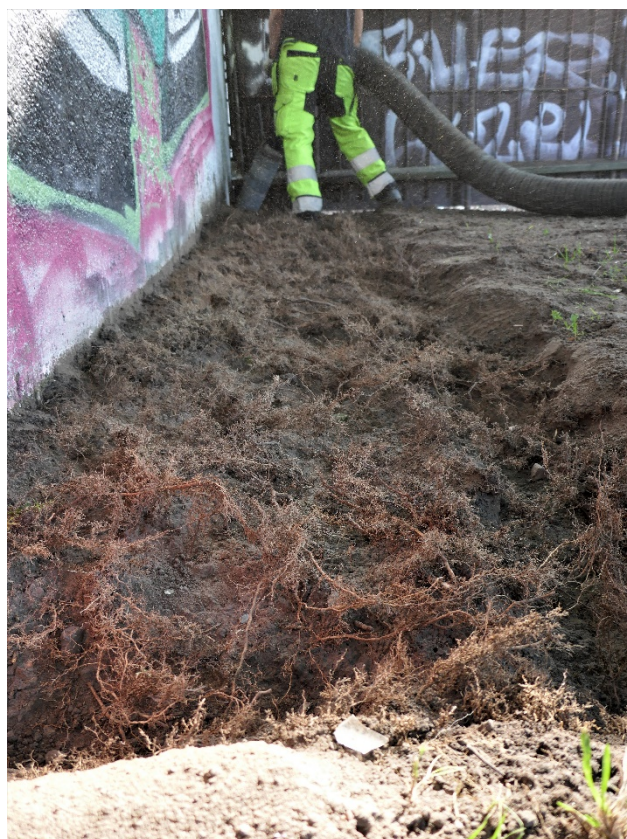
Ett omfattande och vitalt system av fina rötter avtäcktes precis under marknivån (bild 4).

**Bild 4** Omfattande system av fina rötter

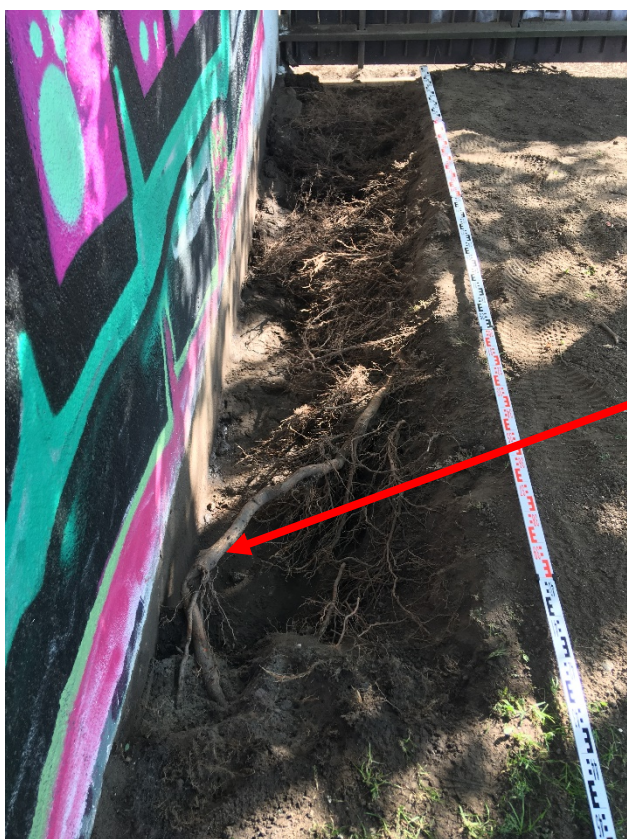
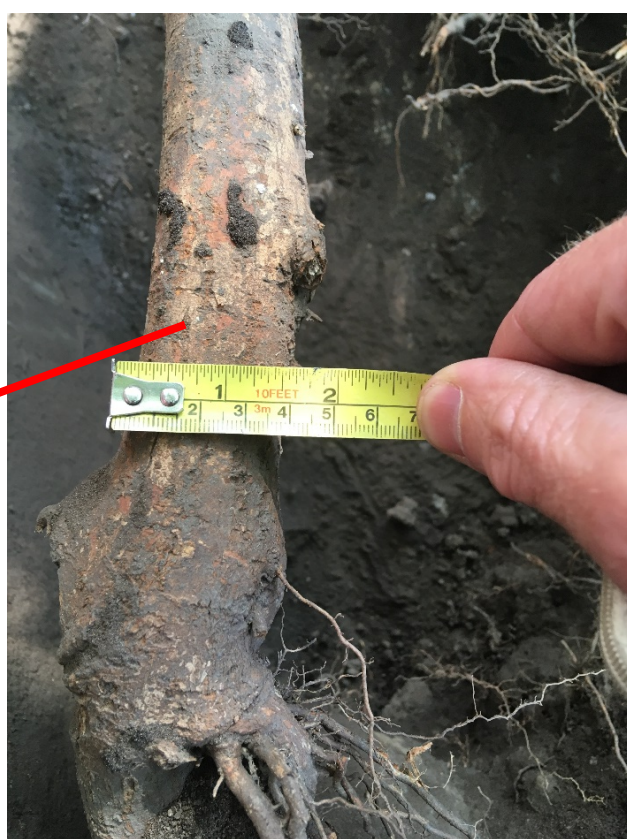
En rot med diameter 4 cm påträffades vid ca 10 cm djup (bild 5 och 6).

**Bild 5** En rot med diameter 4 cm intill muren

**Bild 6** Förstoring av bild 5

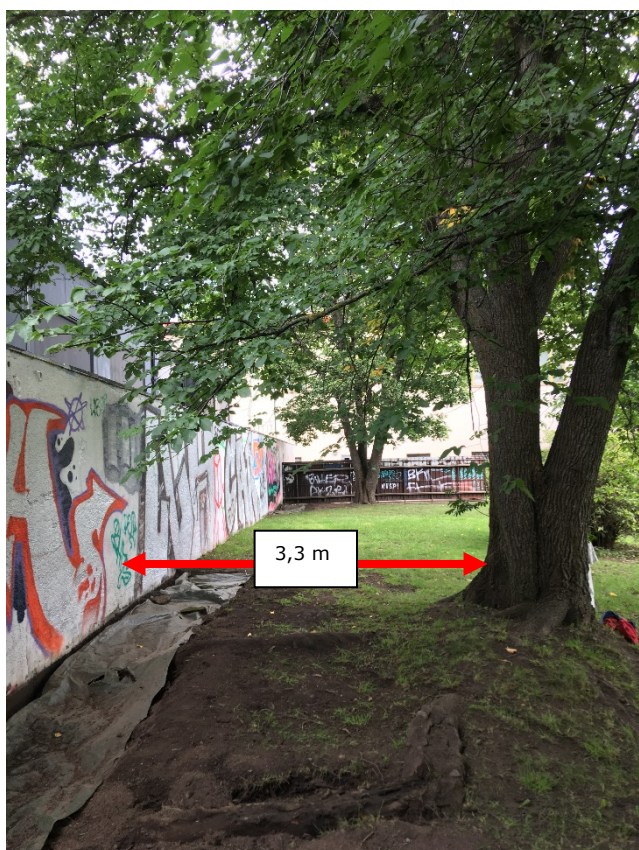
Trädet står på 3,3 m avstånd från muren mot norr (bild 8).

Bild 8 Trädet står 3,3 m från muren

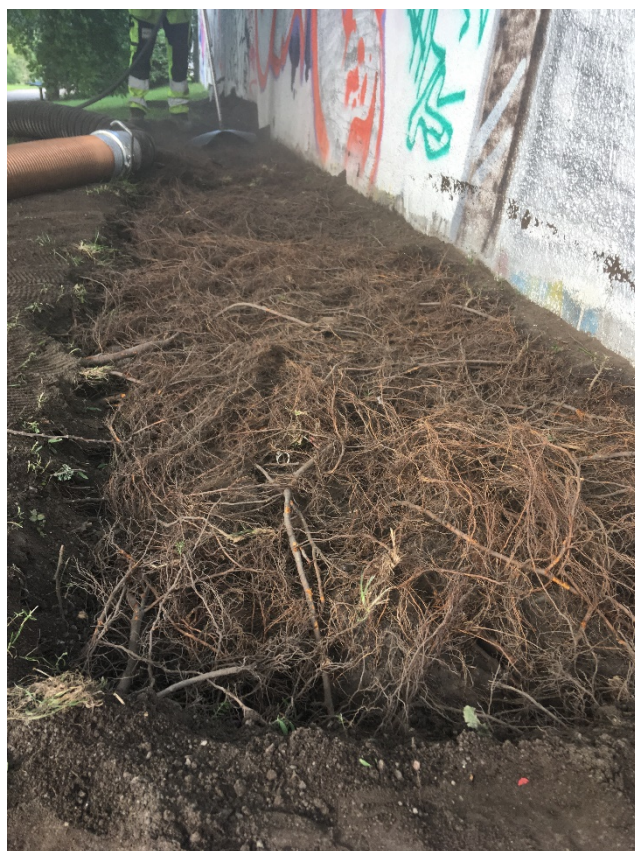
Ett omfattande och vitalt system av fina rötter avtäcktes precis under marknivån (bild 9).

Bild 9 Omfattande system av fina rötter

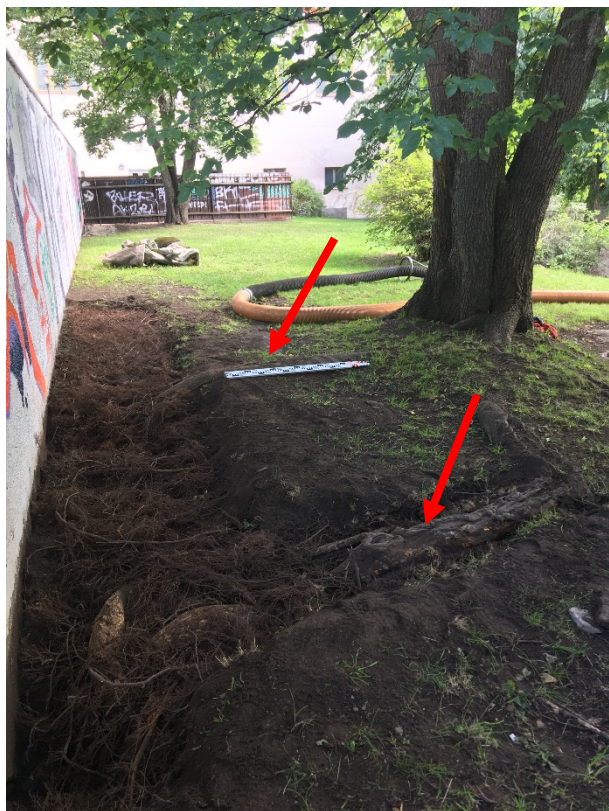
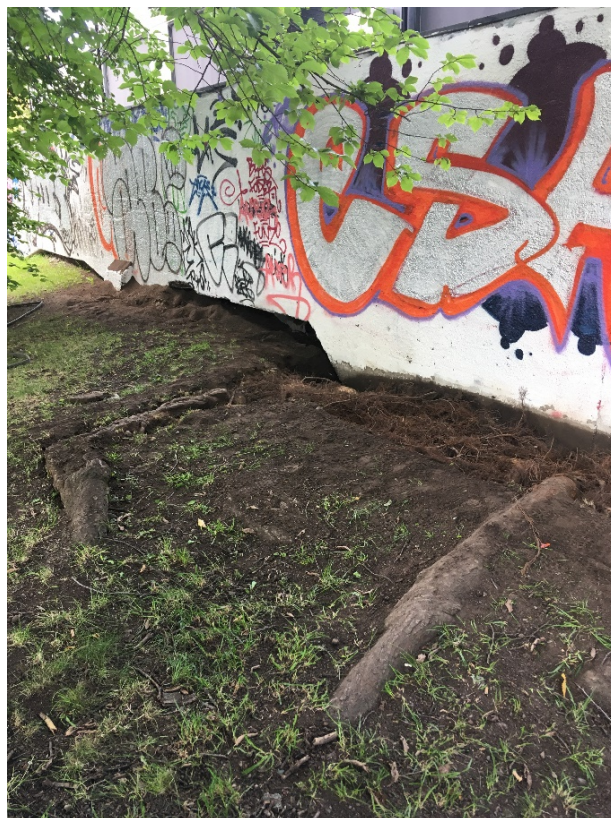
Ytlig berggrund var synlig runt trädet och det är troligen anledningen till att två stora rötter växer i markytan (bild 10 och 11). De stora rötterna avtäcktes fram till muren där de hade en diametern på 12 respektive 13 cm. En av rötterna gjorde en 90 graders sväng ca 20 cm från muren och växte sedan parallellt med muren (bild 12). Den andra stora roten växte under den första roten och dess riktning kunde inte följas vidare på grund av hård kompakterad jord och stenfyllning (bild 13).

Stora rötter upp till 13 cm i diameter påträffades inom 20 cm avstånd från muren. Det bedöms att omfattande skadorna på dessa rötter, som vid ombyggnation är oundvikliga, skulle innebära större negativa konsekvenser för trädets vitalitet och eventuellt stabilitet.

**Bild 10** Två stora rötter vid markytan (från väst)

**Bild 11** Två stora rötter vid markytan (från öst)

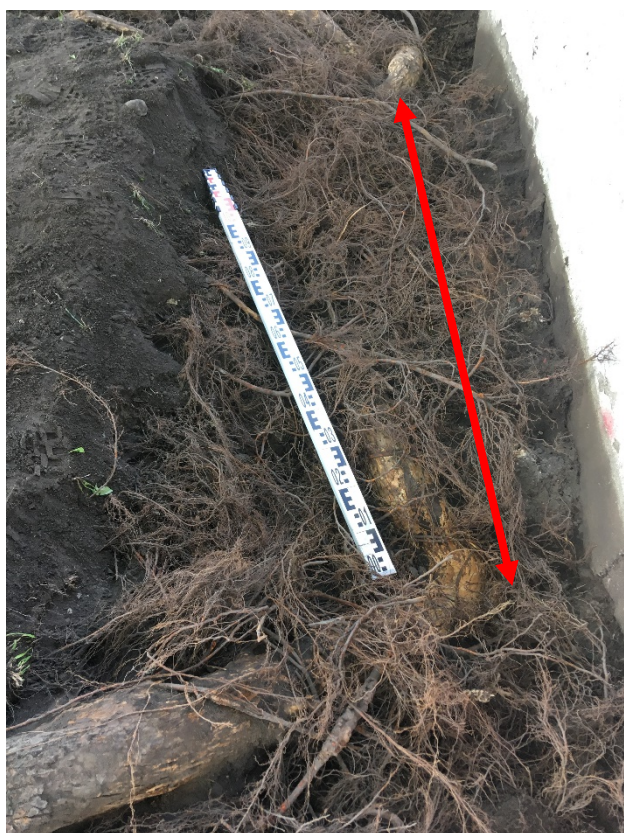
**Bild 12** En av de stora rötterna växer parallellt med muren

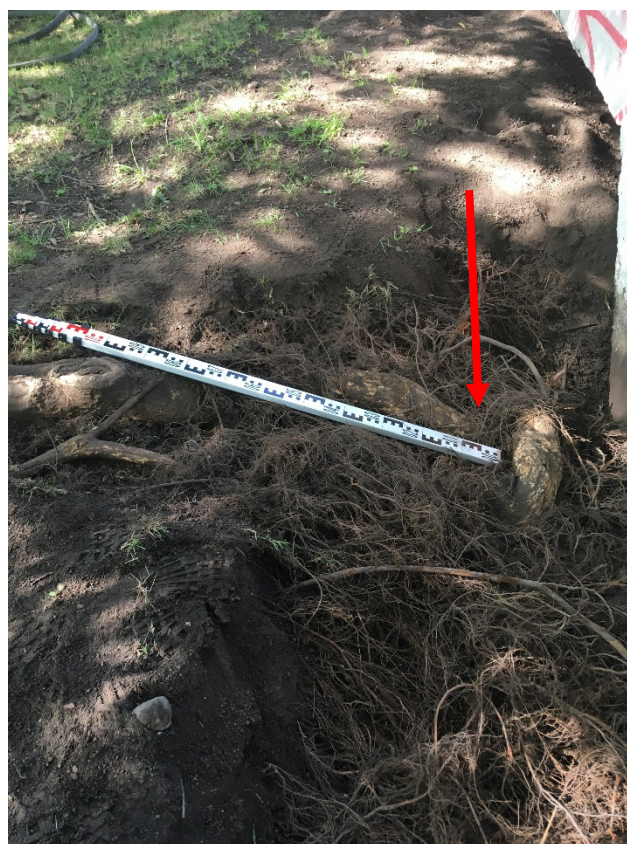
**Bild 13** Den ena stora roten växer under den andra

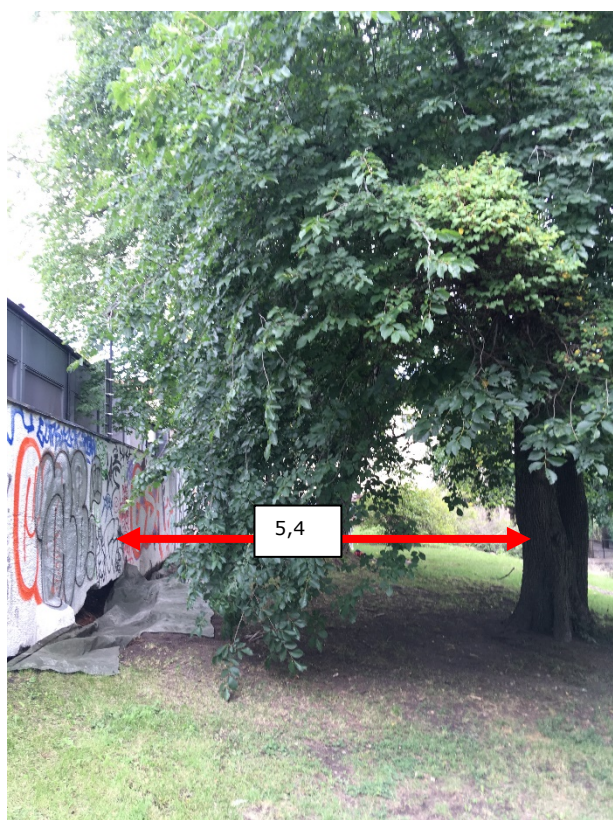
Trädet står på 5,4 m avstånd från muren mot norr (bild 15).

**Bild 15** Trädet står 5,4 m från muren

Schakt och markkompaktering i trädets rotzon kommer att påverka dess vitalitet negativt. Om ingreppsgränsen inte kommer närmare trädet än 4,5 m på norra sidan samt trädet i övrigt har en skyddszon på minst 10 m i radie bedöms det dock att trädet kan klara ombyggnationen.

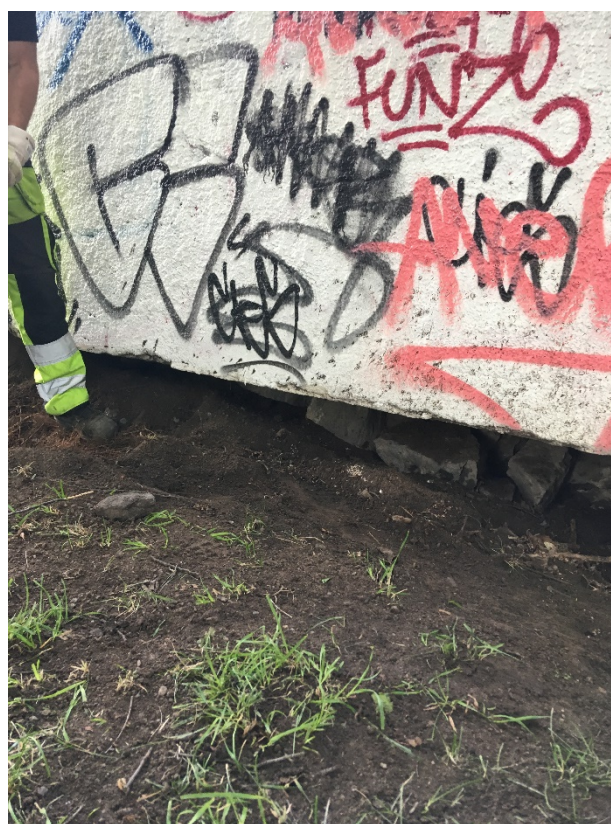
Murens underkant gick precis vid markytan och utrymmet under muren var fylld med stenblock och jord (bild 16).

**Bild 16** Murens underkant vid markytan

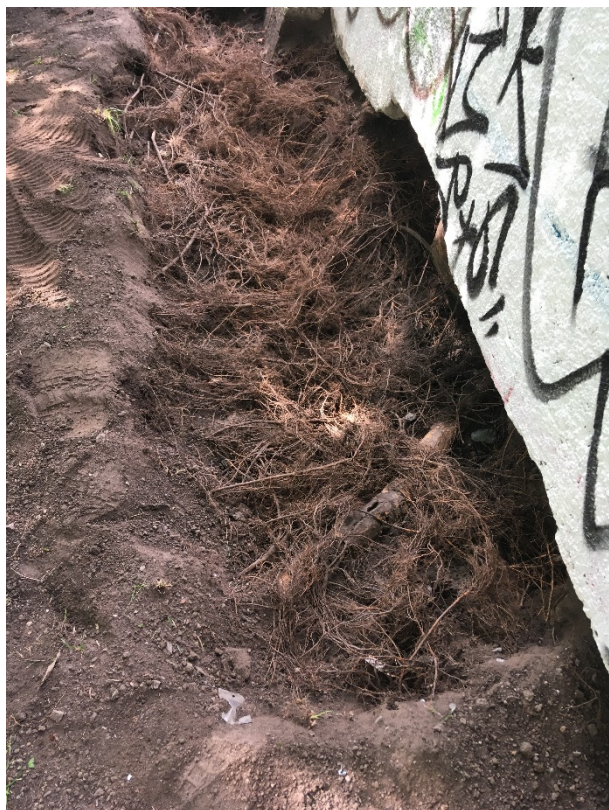
Ett omfattande och vitalt system av fina rötter avtäcktes precis under marknivå hela vägen in till och in under muren (bild 17).

**Bild 17** Fina rötter växer in under muren

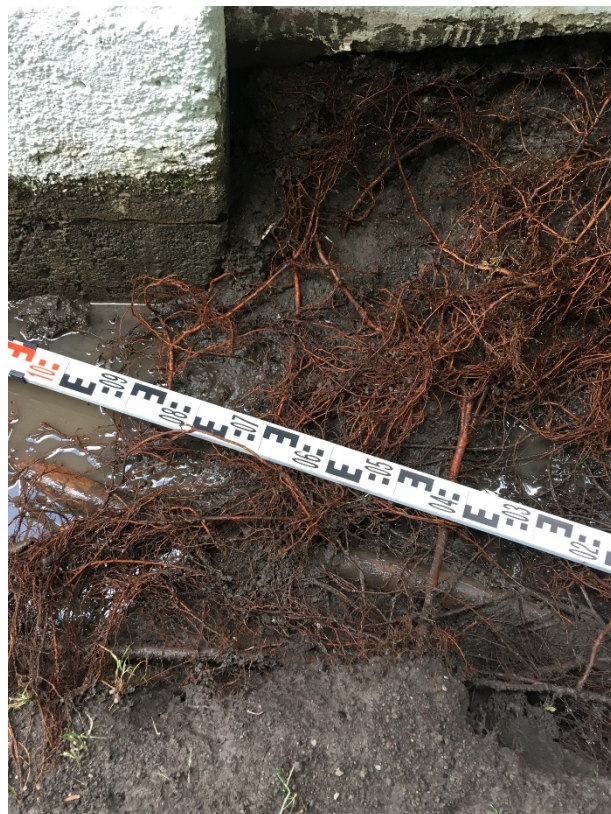
En något mindre rot, ca 5 cm i diameter, växte snett mot muren (bild 18).

**Bild 18** En rot ca 5 cm i diameter växer snett mot muren

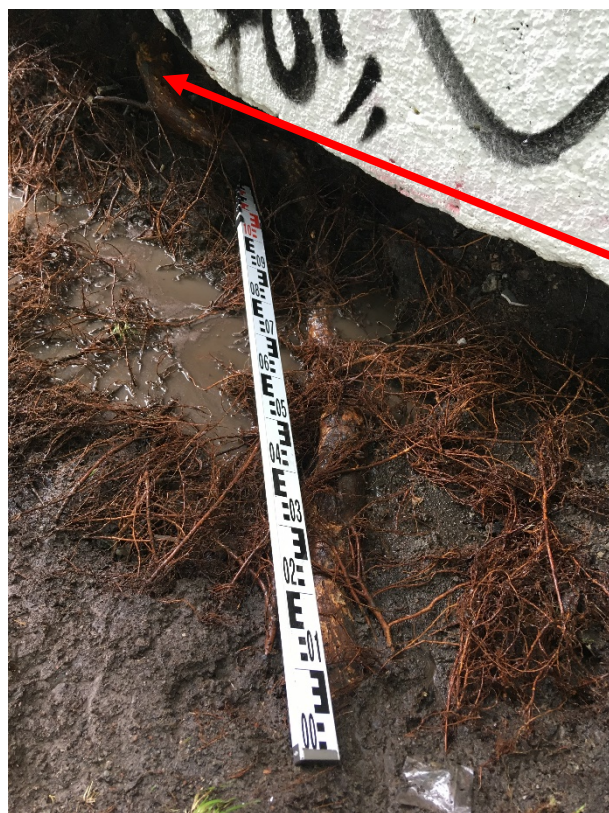
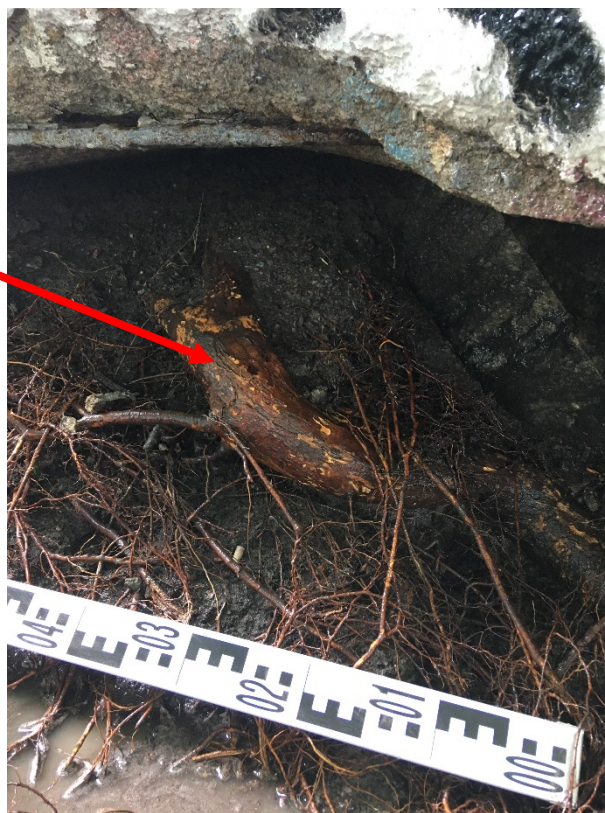
En större rot, ca 9 cm i diameter, växte in under muren (bild 19 och 20).

**Bild 19** En rot ca 9 cm i diameter växer in under muren

**Bild 20** Bild 19 förstord

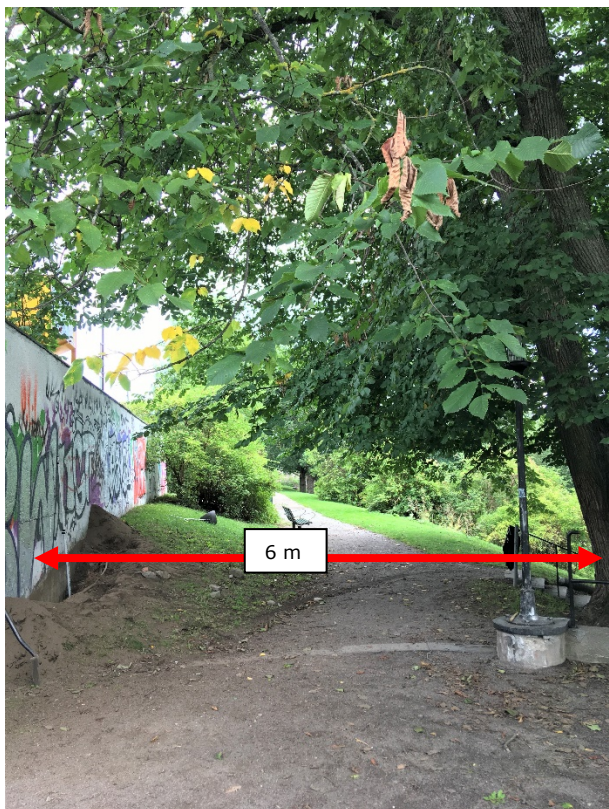
**Bild 22** Trädet står 6 m från muren

Trädet står på 6 m avstånd från muren mot norr (bild 22).

Om ingreppsgränsen inte kommer närmare trädet än 5 m på norra sidan samt trädet i övrigt har en skyddszon på minst 10 m i radie bedöms det dock att trädet kan klara ombyggnationen.

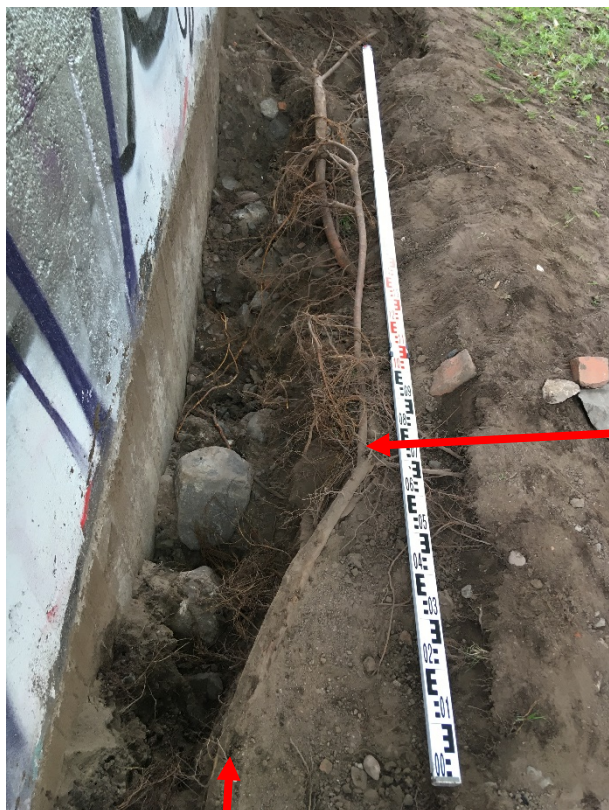
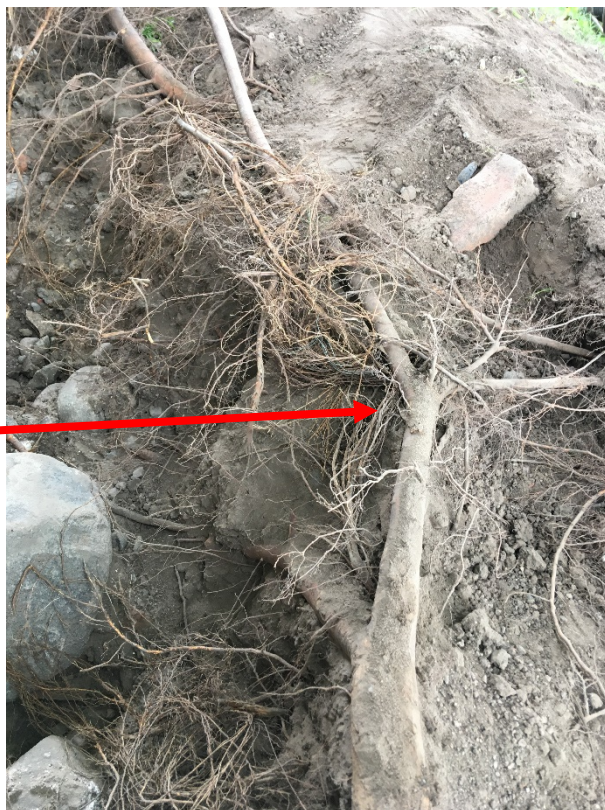
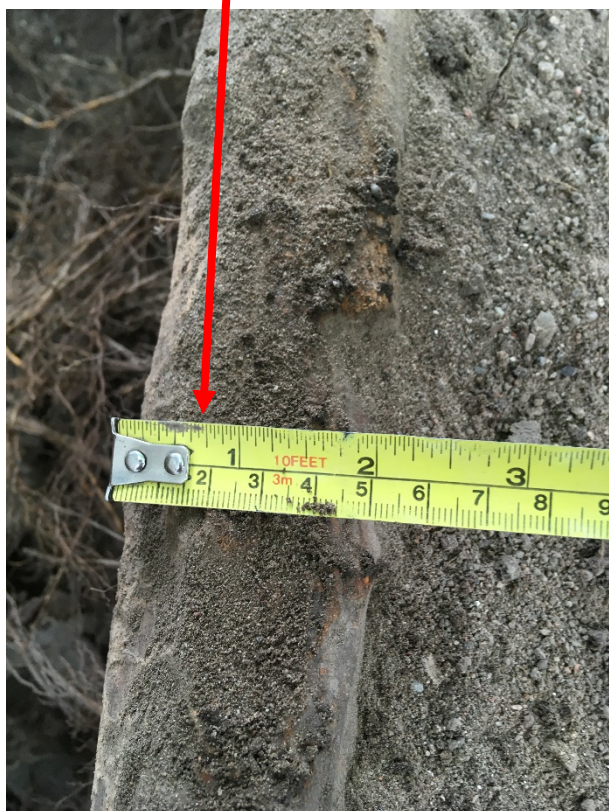
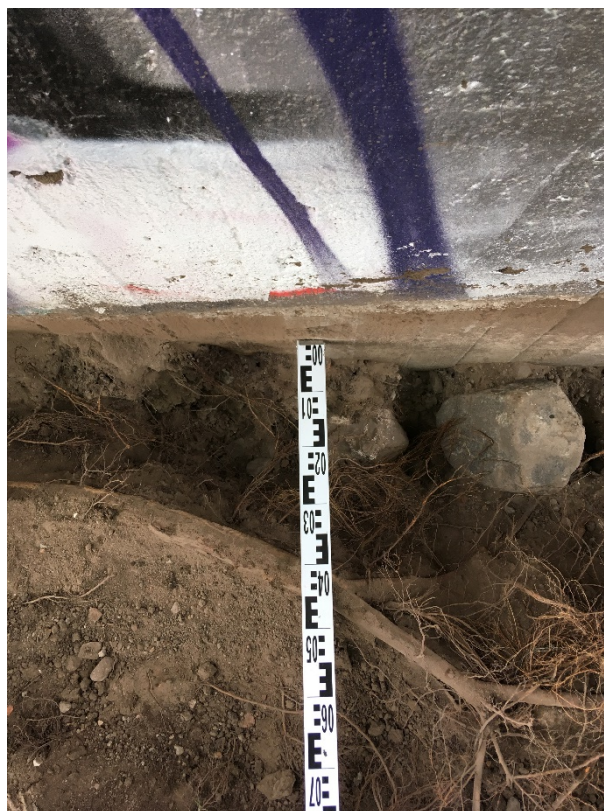
En rot ca 5 cm i diameter påträffades vid ca 10 cm djup. Roten växte parallellt med muren där det minsta avståndet var 30 cm (bild 23-26).

**Bild 23** En rot växer parallellt med muren

**Bild 24** Roten med diameter 5 cm samt mindre rötter

**Bild 25** Roten mäter 5 cm i diameter

**Bild 26** Roten växer 30 cm som närmast från muren
