**Kompletterande utlåtande träd nr 40 på fastigheten Tornö 2 i Farsta.****Uppdrag**

Besiktningsdag: 2020-06-17

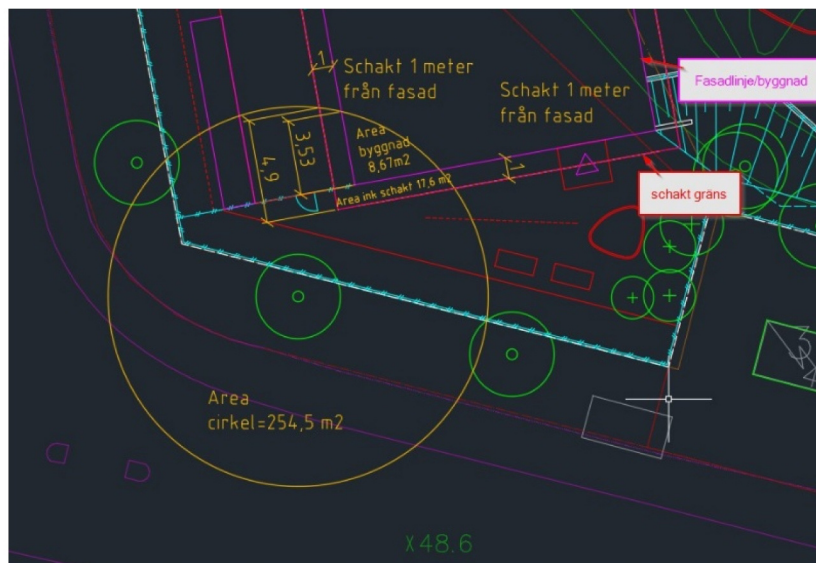
Position av träd nr 40 (med gul cirkel som markerar trädet krondroppslinje) samt planerade schaktkanter.

Norr om träd nr 40 planeras att uppföra en ny förskolebyggnad. Enligt senaste planeringar kommer den nya byggnaden med ett hörn så närmare trädet än krondroppslinjen är (se ritning ovan).

Enligt uppdragsgivare "sticker" byggnadens hörn in i trädets krondroppslinje och kommer ligga som närmast 4,5m ifrån stambasen.

Pga. detta kommer detta träd under byggtiden vara i behov på skyddsåtgärder för att klara ingreppen i rotzonen.

Inför byggnationens start bör det sättas upp ett fast (icke flyttbart) stängsel som ska stå kvar under hela byggtiden. Detta bör stå så nära schaktkanten som möjligt för att undvika djupare ingrepp i trädets rotzon.

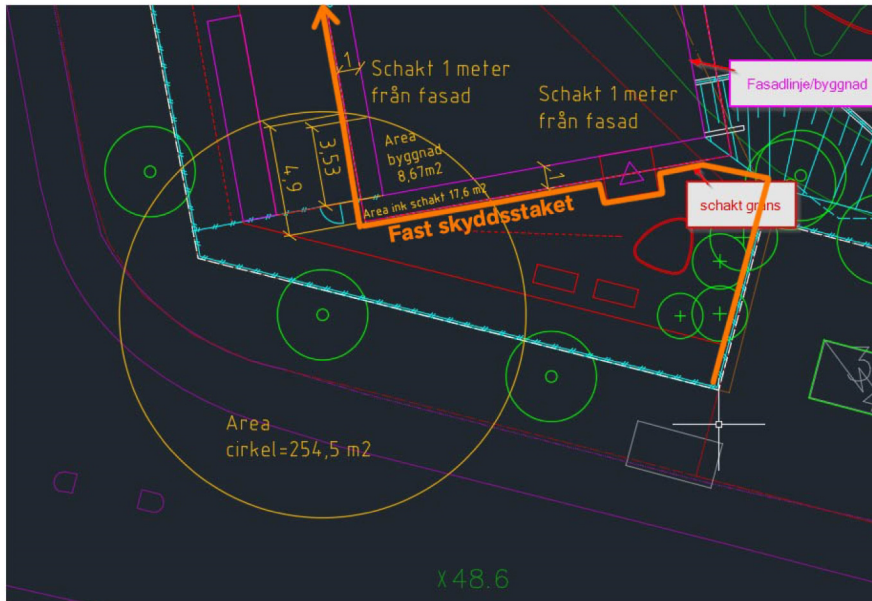
Skyddsstaket längs planerad schaktkant samt utanför granträdens krondroppslinjer.

Dessutom bör det sättas upp ett fast skyddsstaket för att skydda trädets rotzon inom krondroppslinjen enligt mitt tidigare utlåtande (orange linje, se ritning nedan).

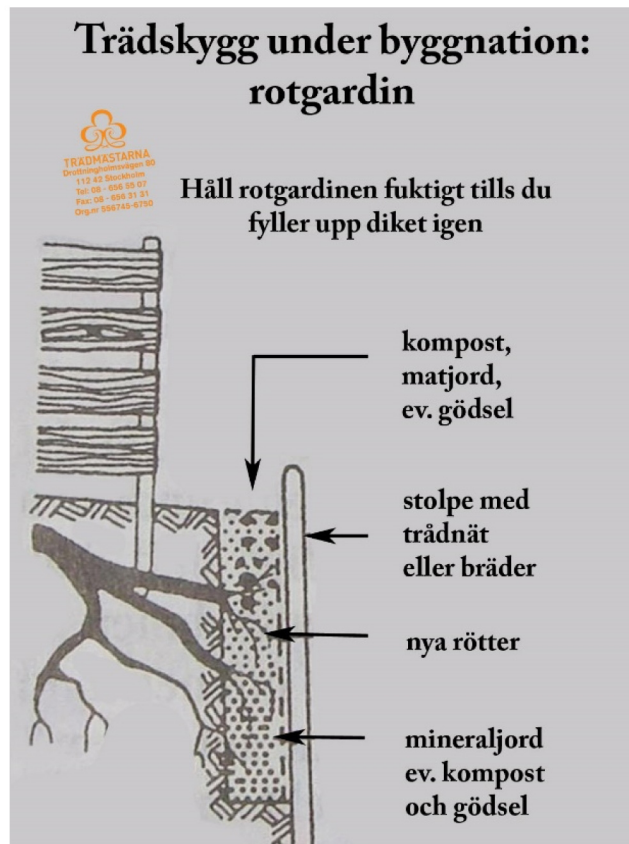
Rotgardin för att skydda öppna markhorizonten för uttorkning.

Om schaktarbeten genomförs samt om markhorizonten är öppen under längre tid än en vecka under torra väderperioder bör det sättas upp en s.k. rotgardin för att skydda markhorizonten för uttorkning, något som skulle ha större negativa påverkningar på trädet.
