# Reviderad 2020-01-10 Erik Segersälls väg Gröndal

# Rotkartering grönyta 2019-10-21

# Rotkartering trottoaren 2019-10-25

# Konklusion från rotkartering

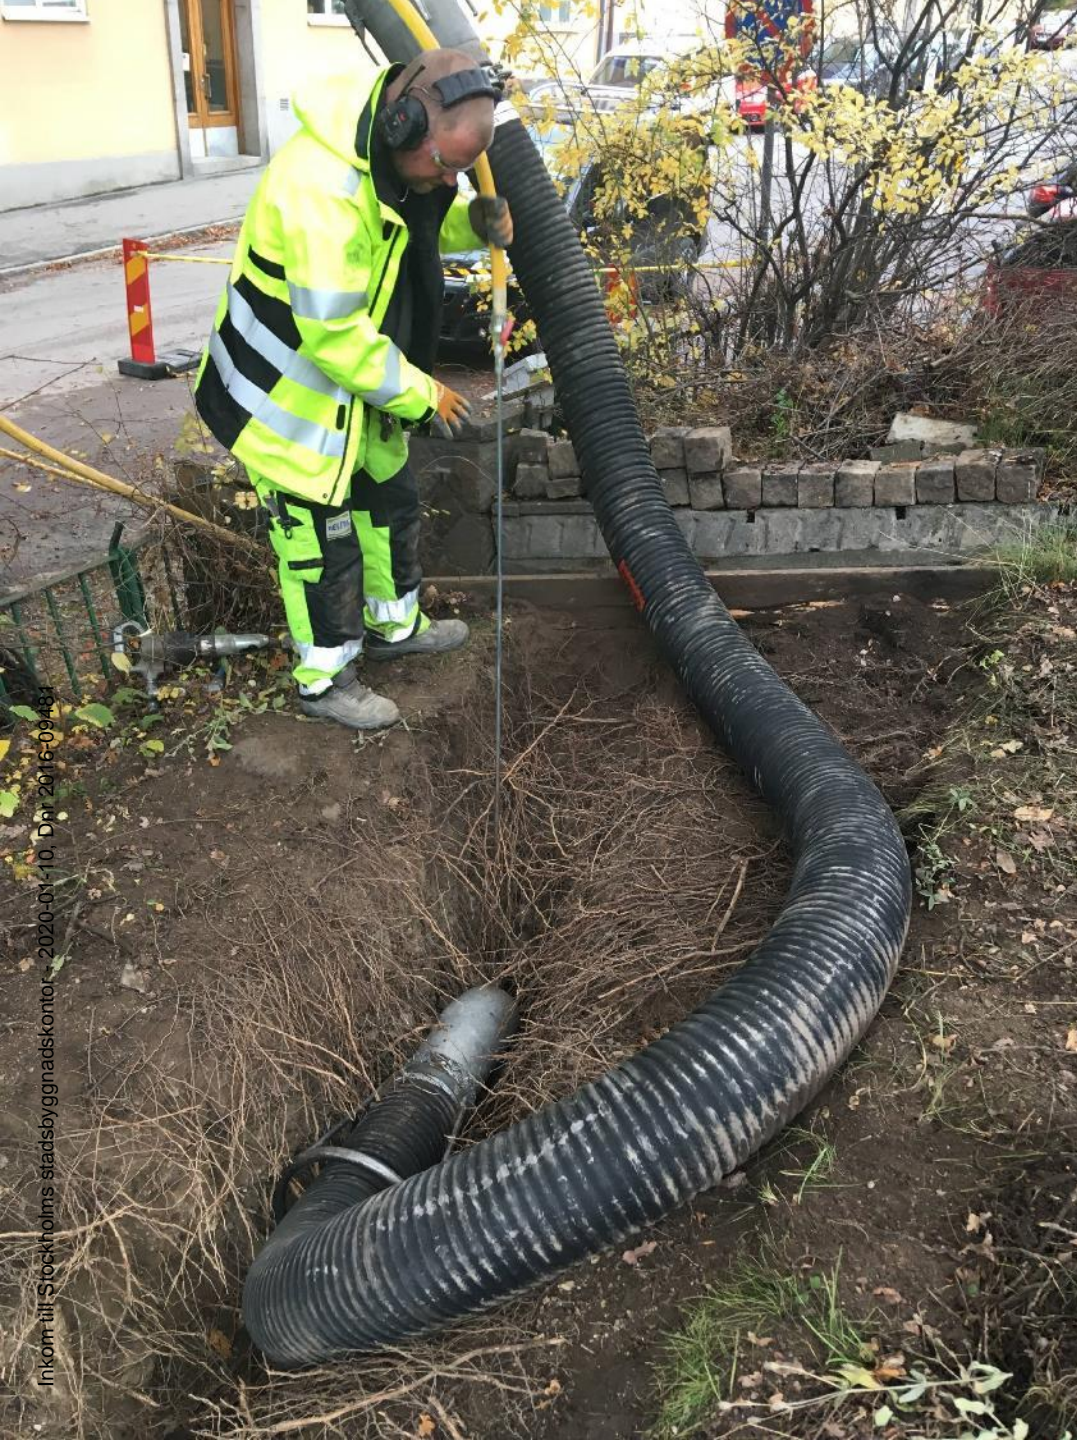
Rotkarteringen utfördes i gräsmattan på den nordöstra sidan av eken. Schaktet placerades ca 1,3 m från ytterkant stam och var ca 1 m bred, 6 m lång och 0,8m djup.

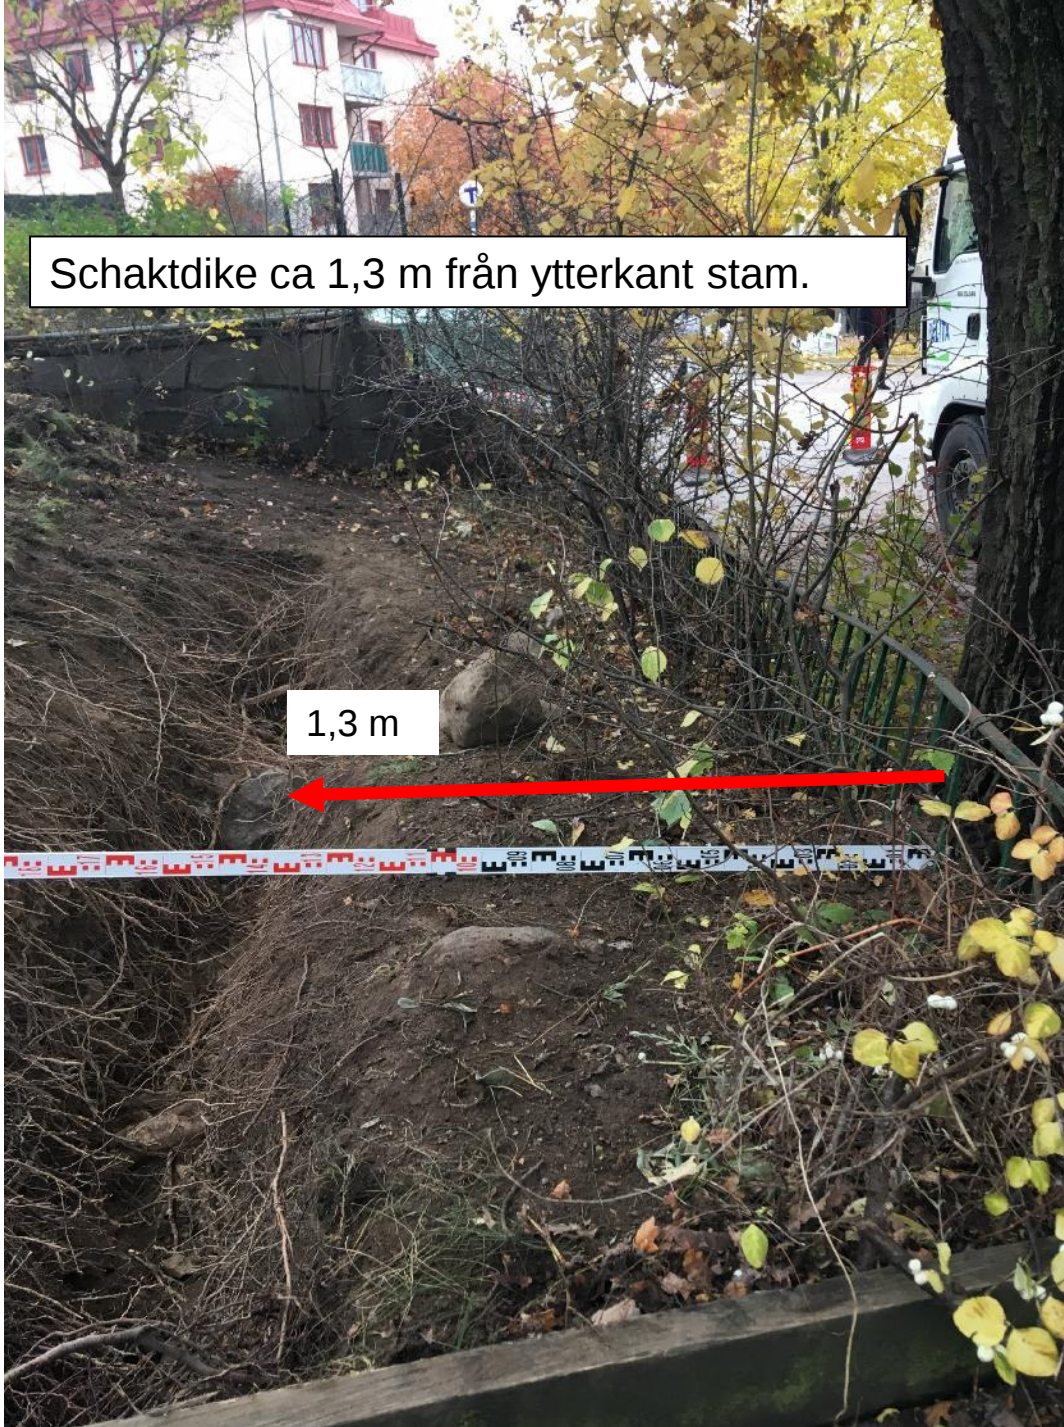
Schaktdike ca 1,3 m från ytterkant stam.

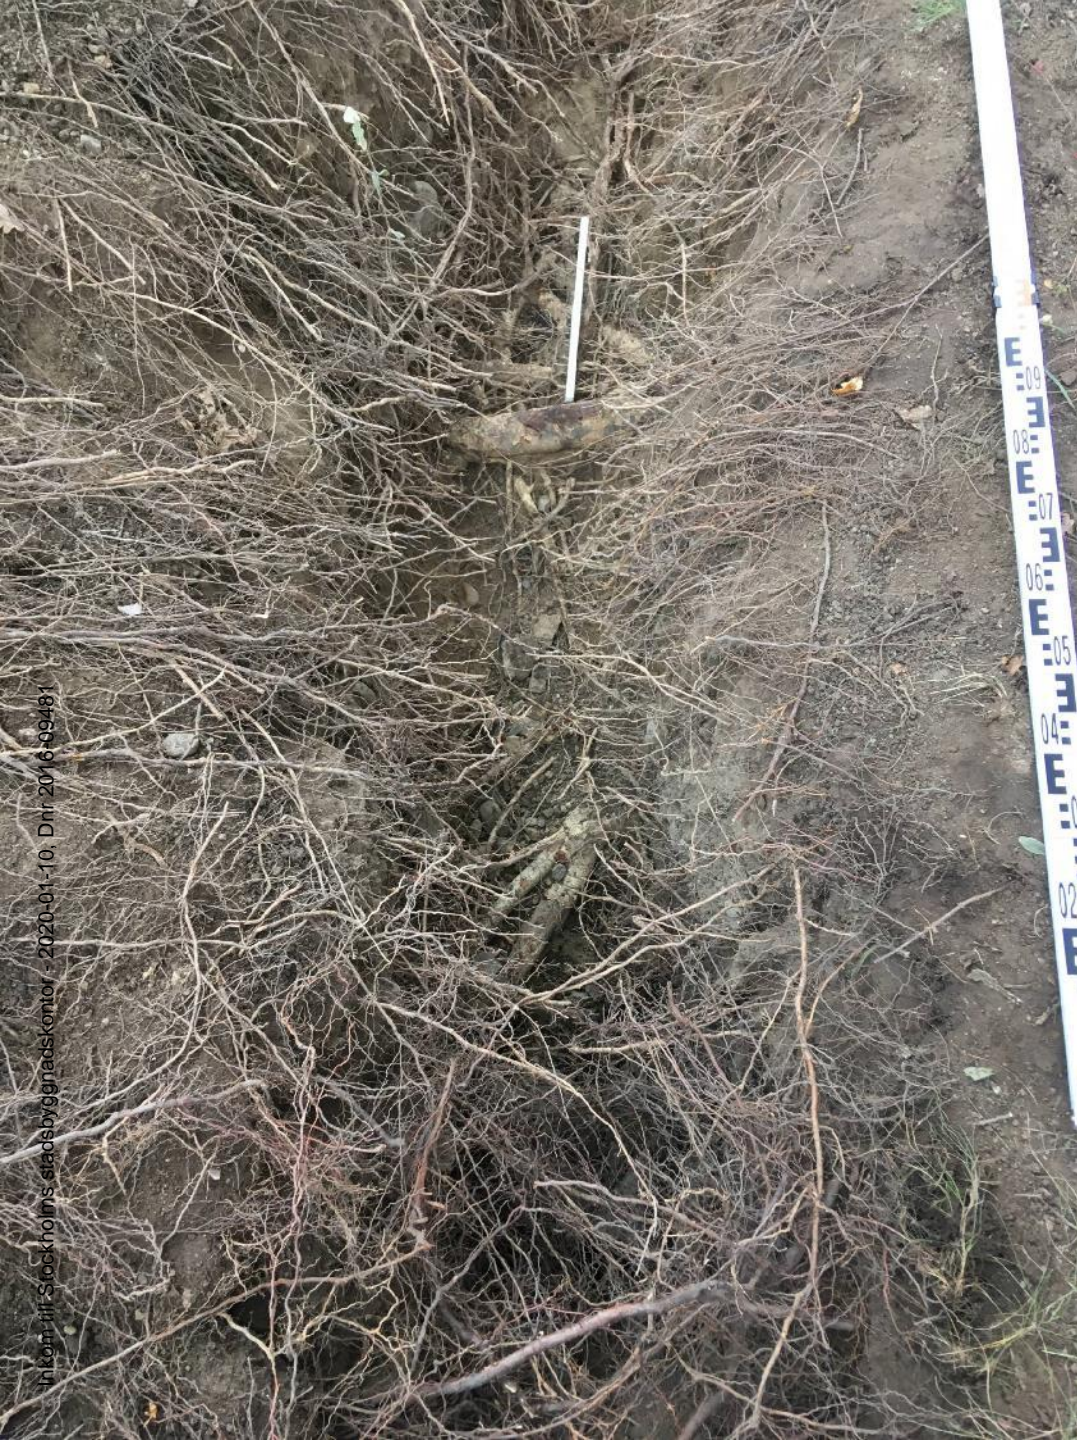
Under markytan ca 10 cm ned påträffades en massiv rotmatta med finrötter. Inga rötter var grövre än 2cm i diameter. Majoriteten av de ytliga rötterna tillhör förmodligen inte eken. De tillhör i stället med största sannolikhet några mindre körsbärsträd och en syren som växer i närheten

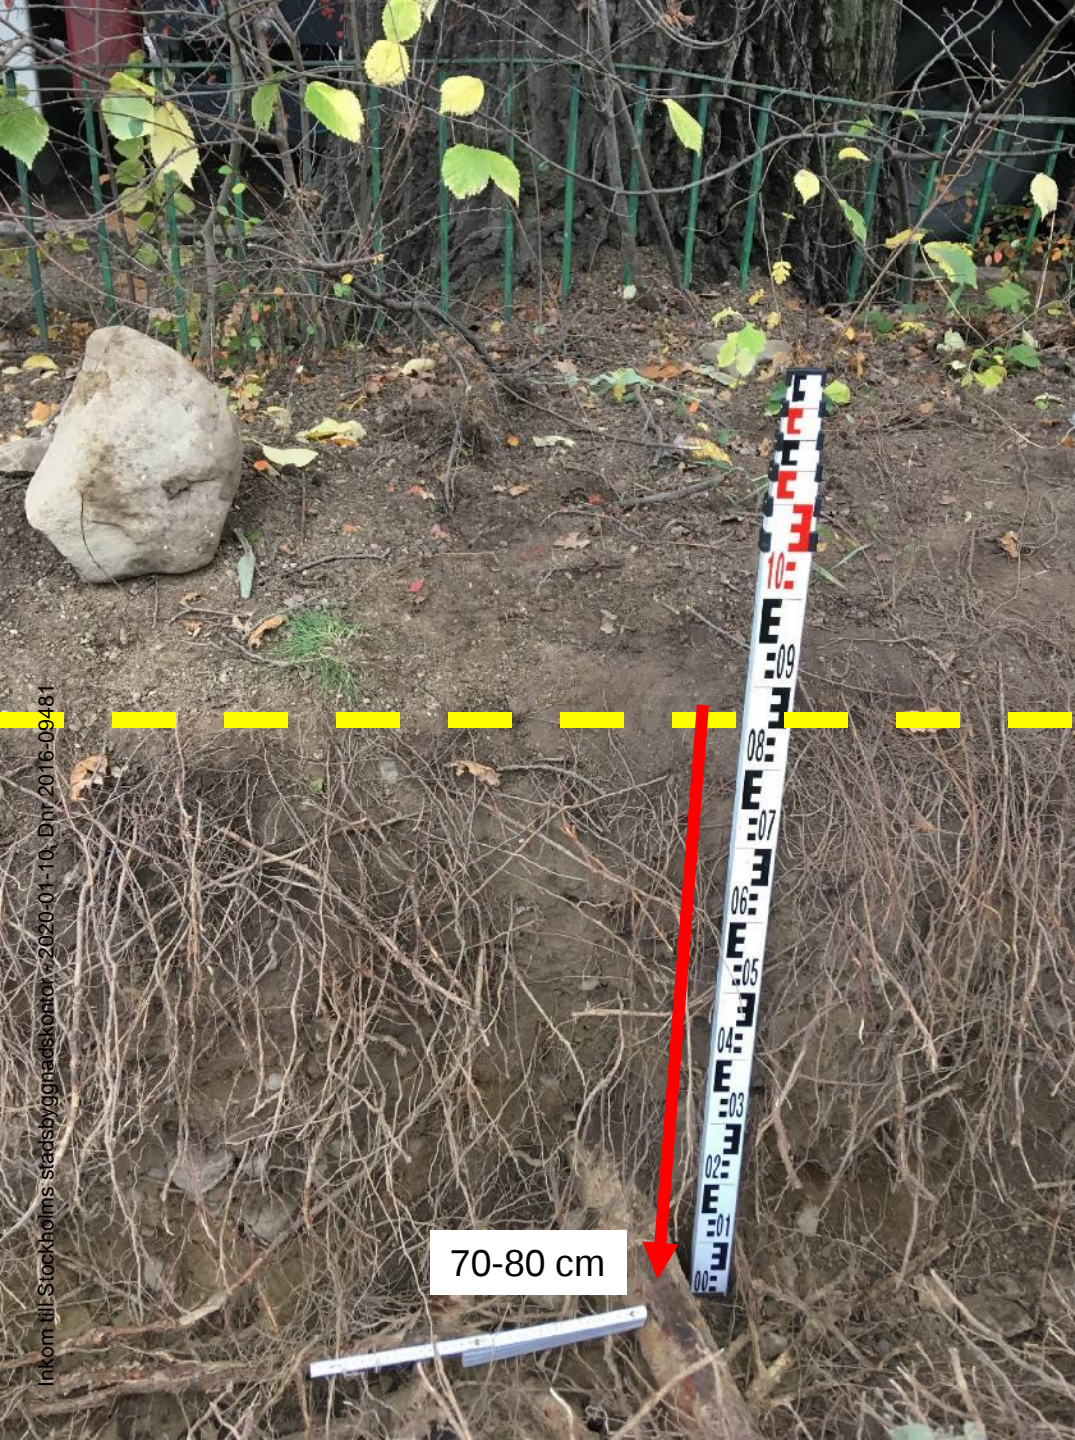
Vid ett djup av 70 – 80 cm under markytan på träffades ett större antal grövre ek rötter.

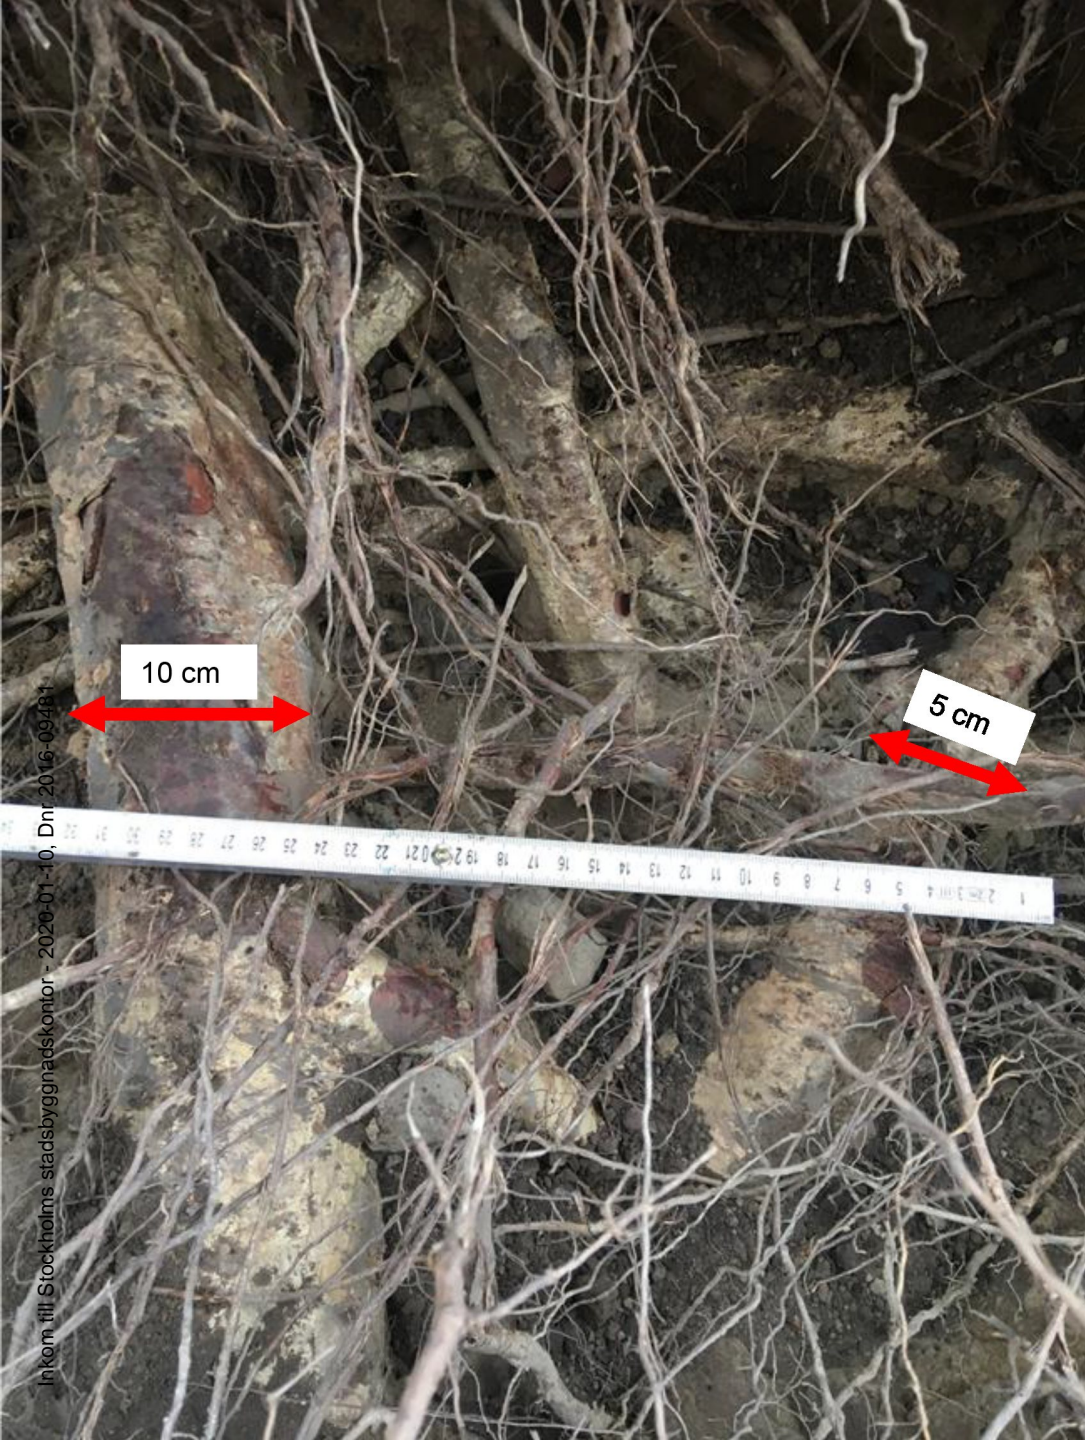
Tjockleken på de grövre rötterna var mellan 5 – 10 cm i diameter.

1,3 – 2.3 m från ytterkant av stammen på eken.

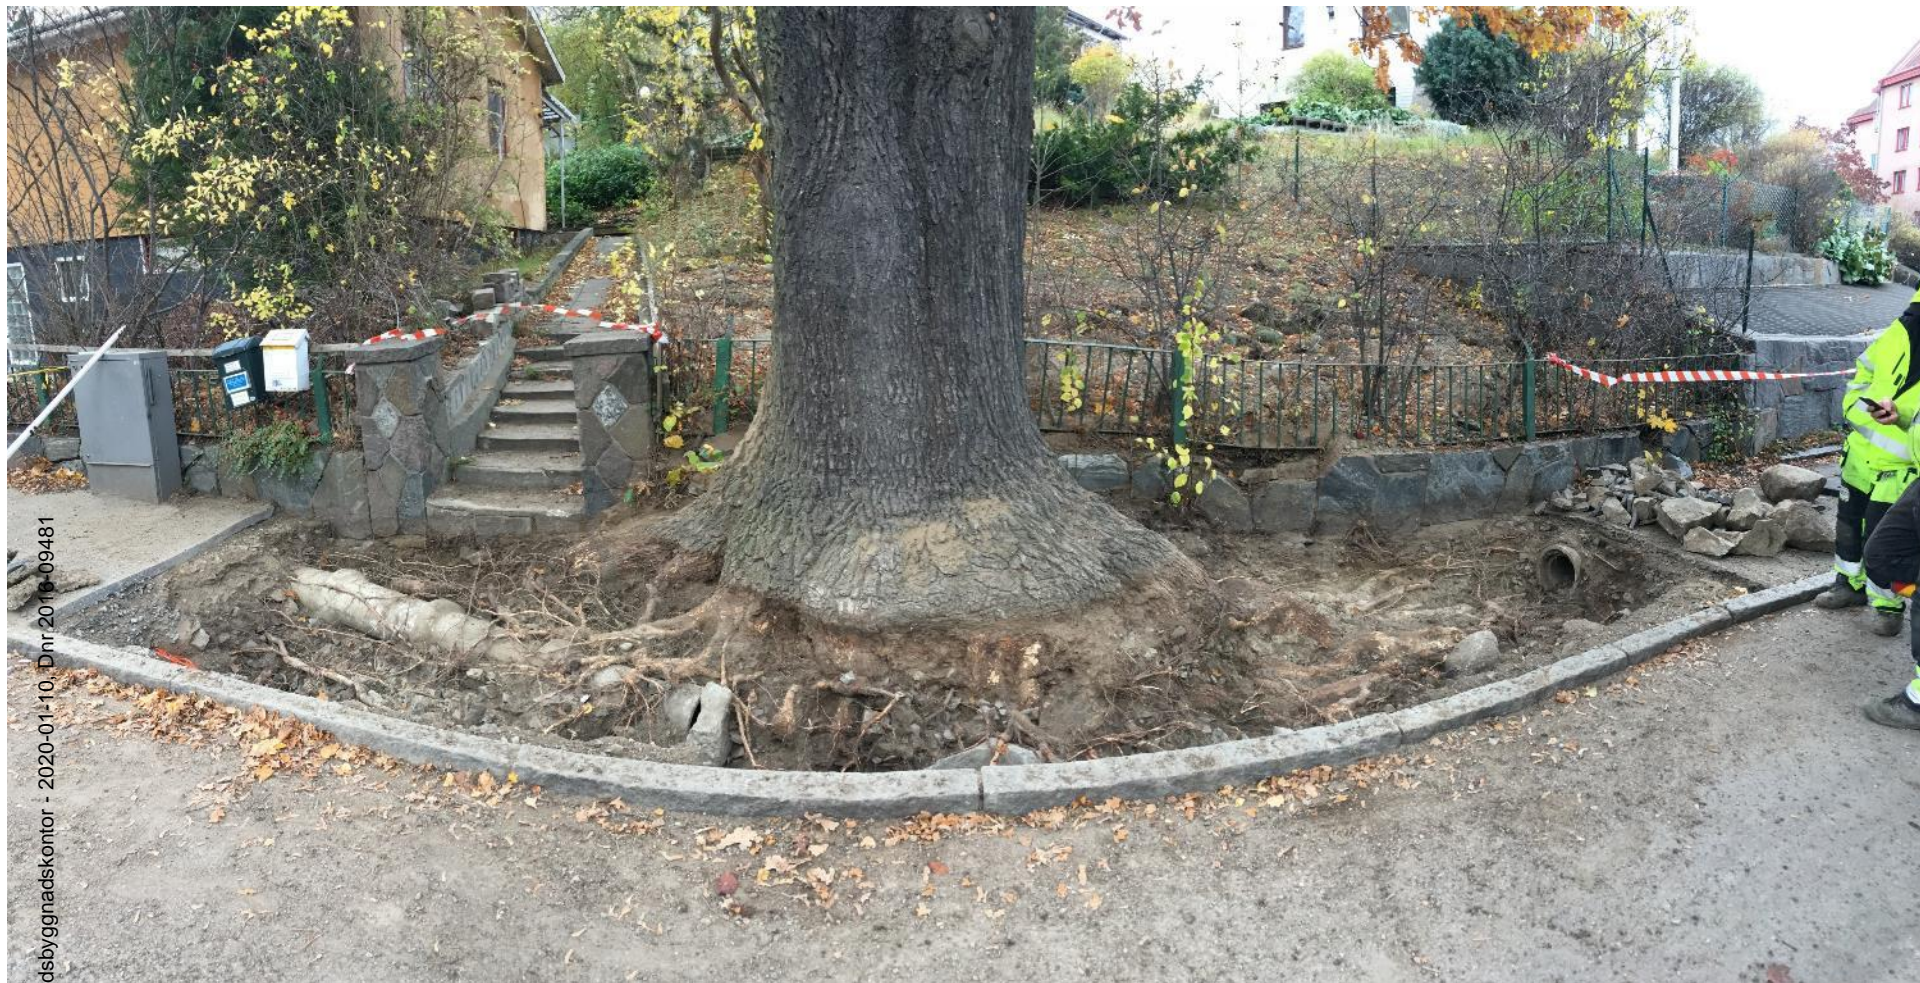
Rotkarteringen utfördes i trottoaren på sydvästra sidan av eken. Schaktet 2 m brett, 7.5 m långt och som djupast 0,7m.

Anmärkning bilden är panorama tagen därav den böjda formen.

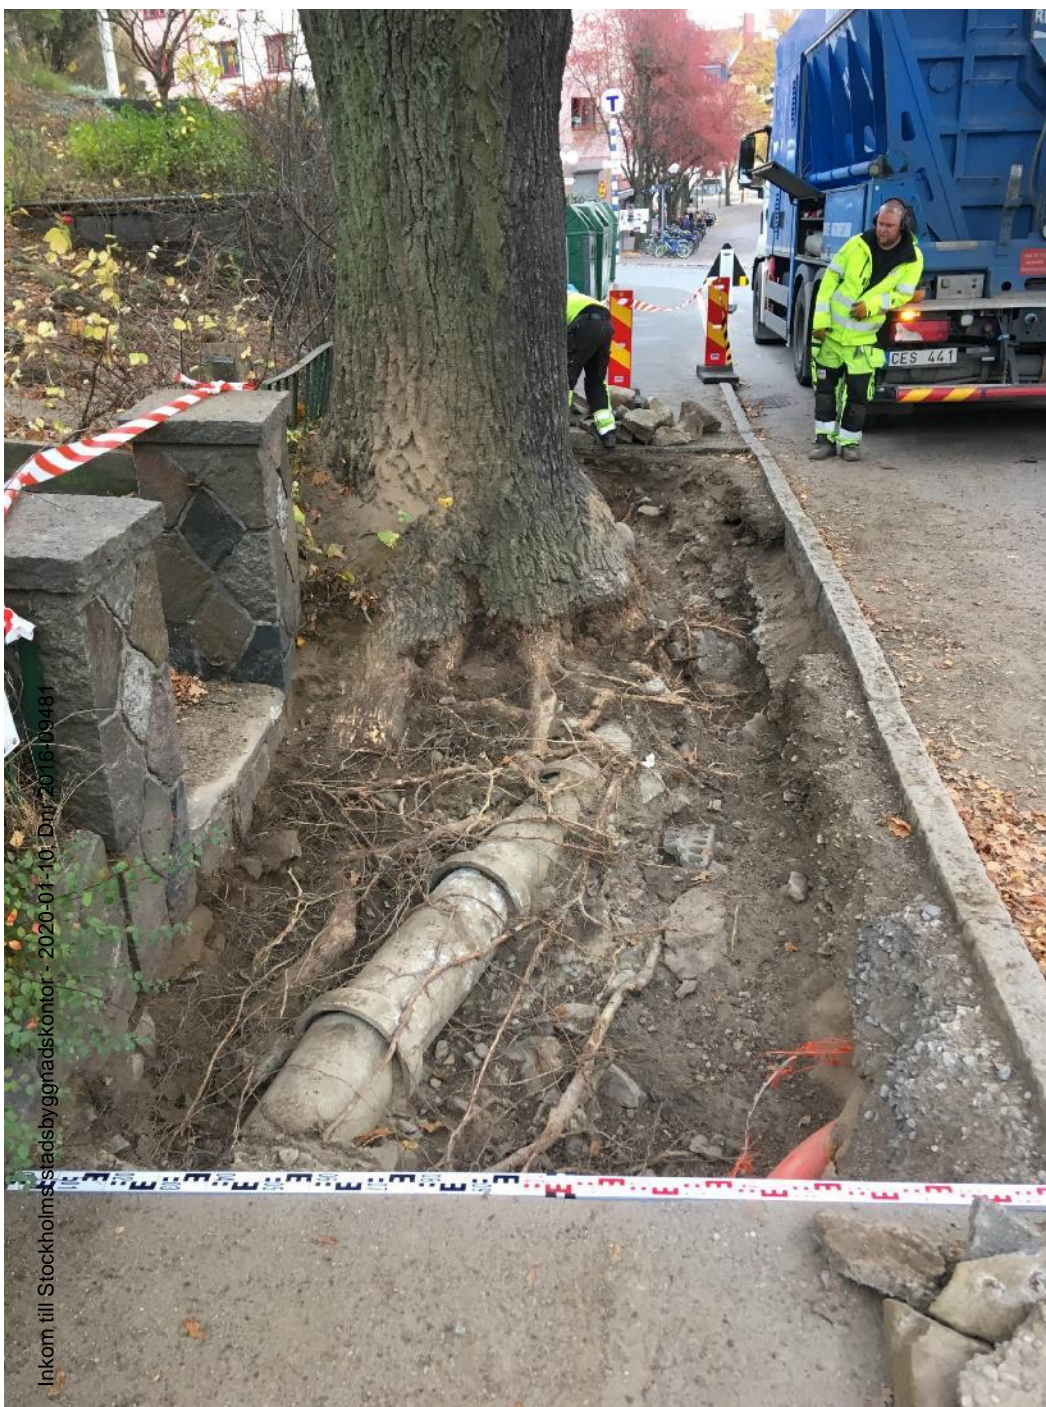
Ett nätverk av både fin- och grövre rötter från ca 10 cm under asfalten ned till där schaktet avslutades ca 70 cm.

Precis under bärlagret i förstärkningslagret påträffades en betong VA-ledning. Där dess rörhjässa låg ca 25 – 30 cm under markytan.

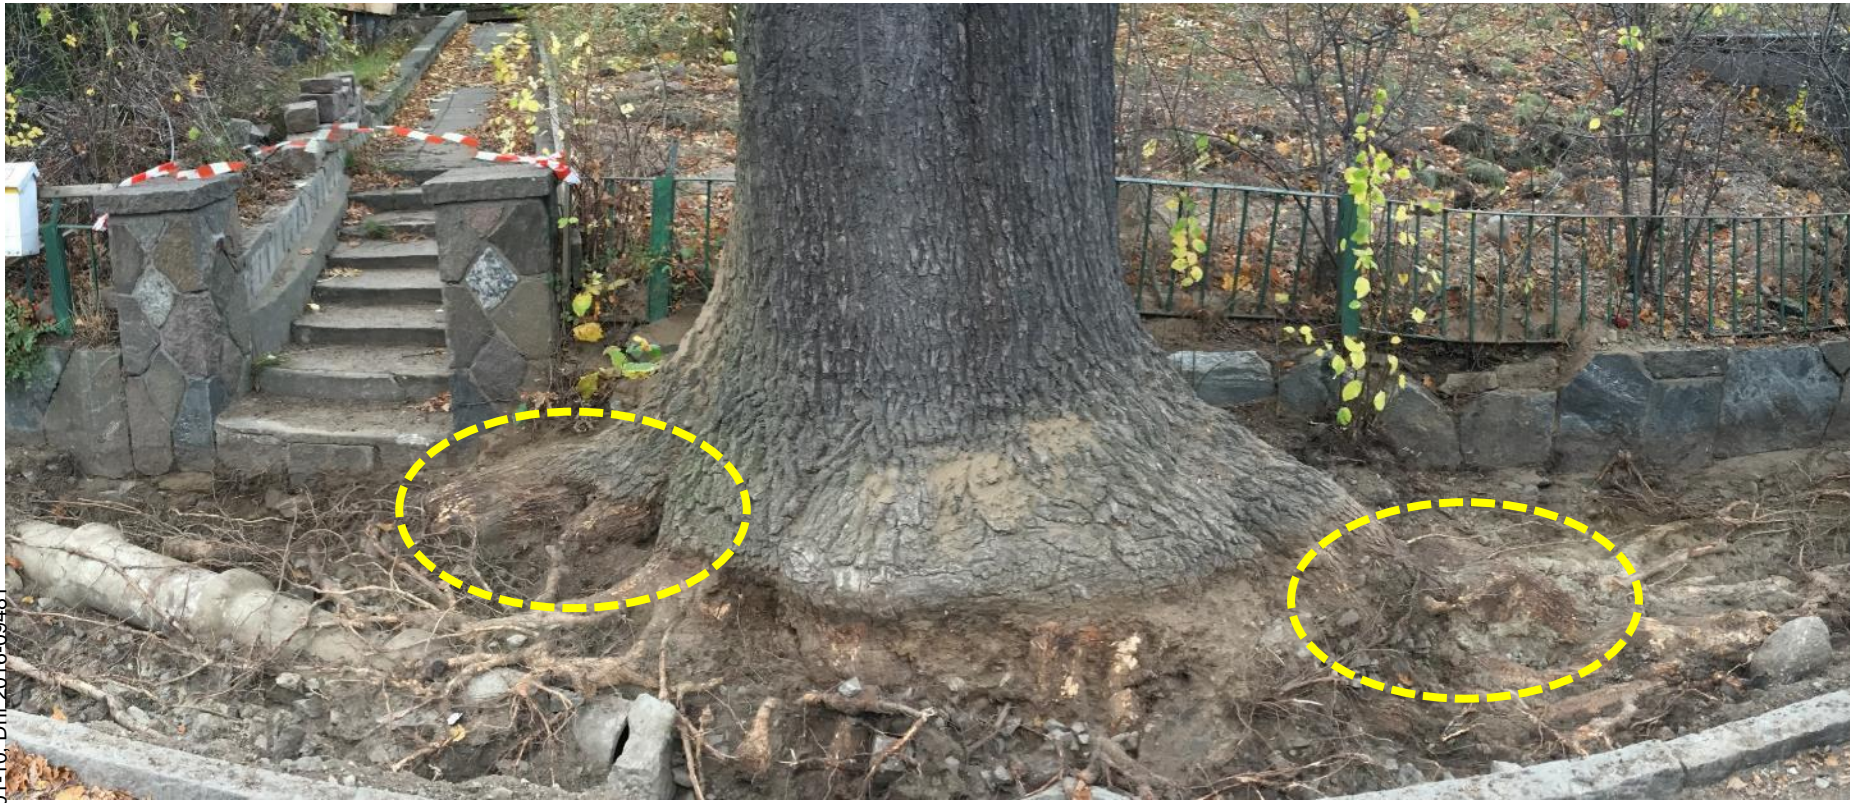
Närmast stambasen på båda sidor av eken påträffades mycket grova rötter ytligt vars tjocklek var mellan 20 - > 30 cm. Dock viker dessa grova rötter ned djupare i marken bara någon meter från stambasen (se gulmarkering).

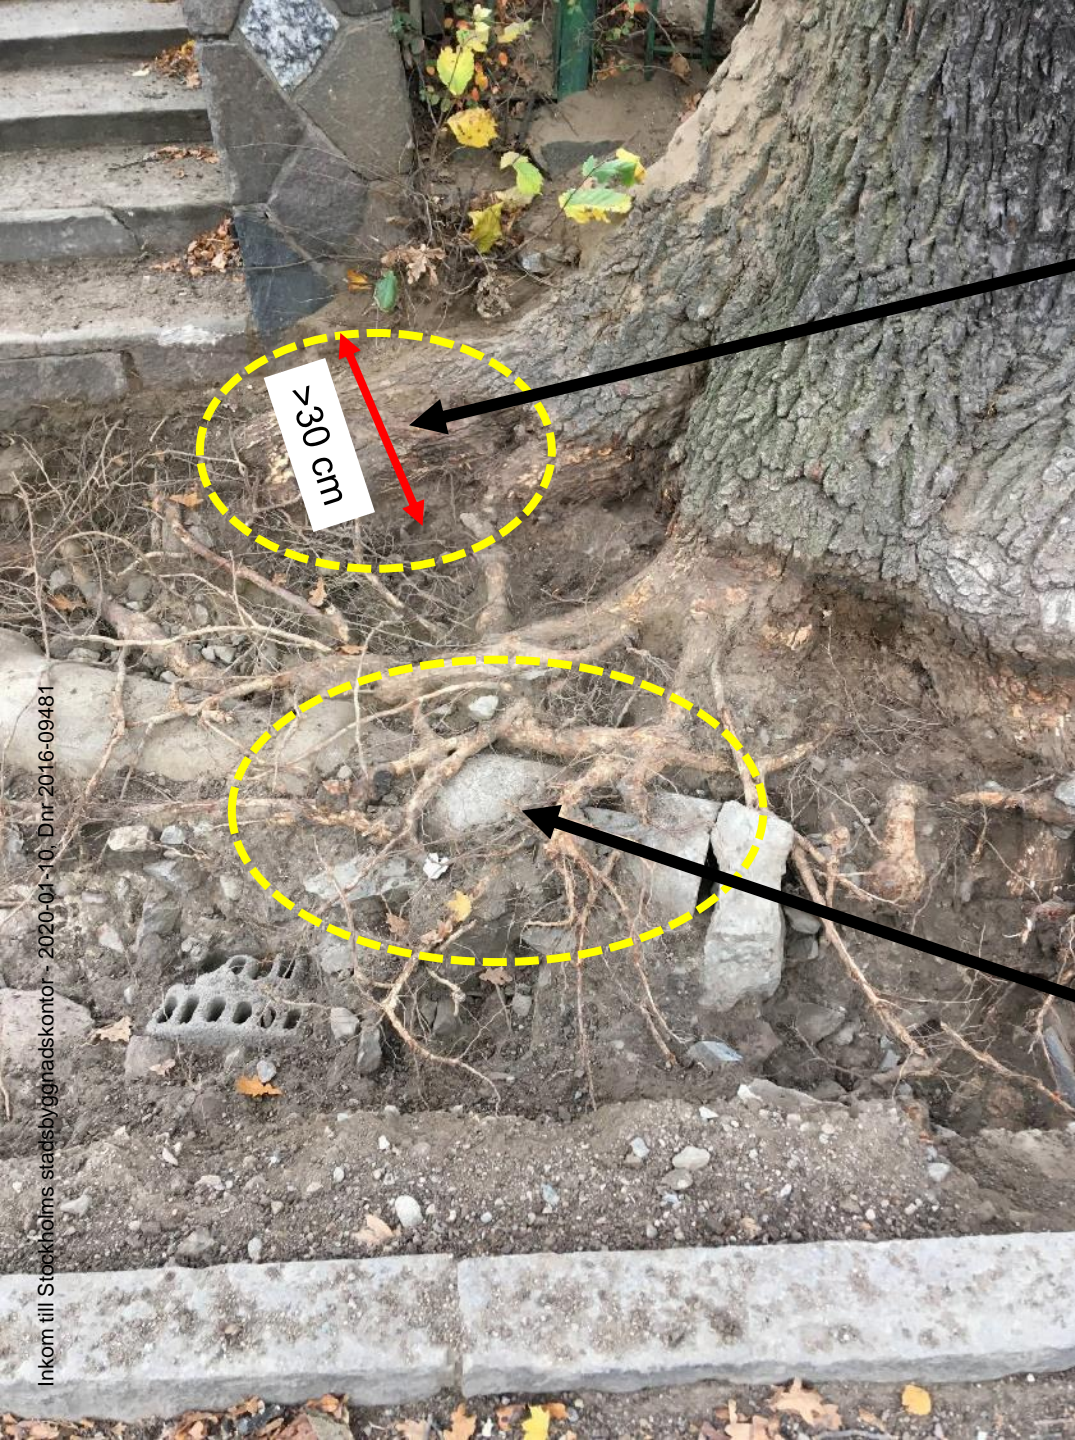
Mycket grov rot nära stambasen

Längre ut från stambasen ca 1 m vid nivå till hjässan av betongledningen, påträffades mest tunnare rötter. Där tjockleken var mellan 2 – 5 cm

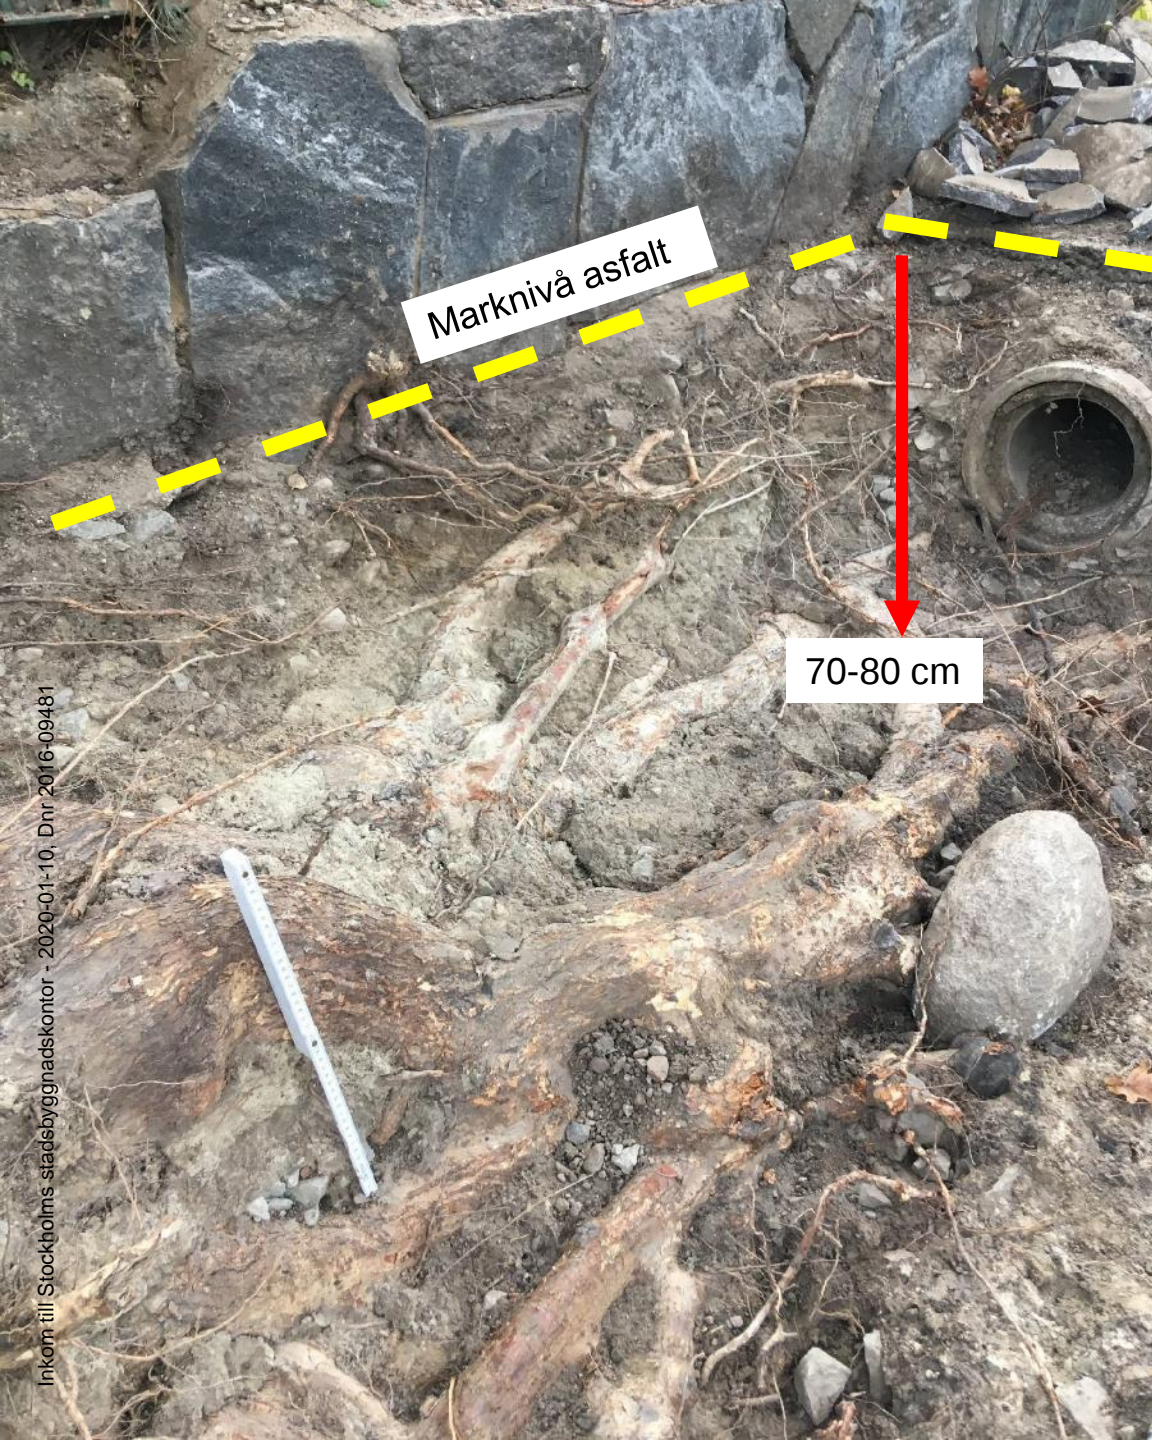
Vid nivån under betongledningen  
Ca 70 – 80 cm påträffades grövre  
(<5 - > 20 cm i diameter), till en  
radie av ca 3,5 m från centrum  
stam.

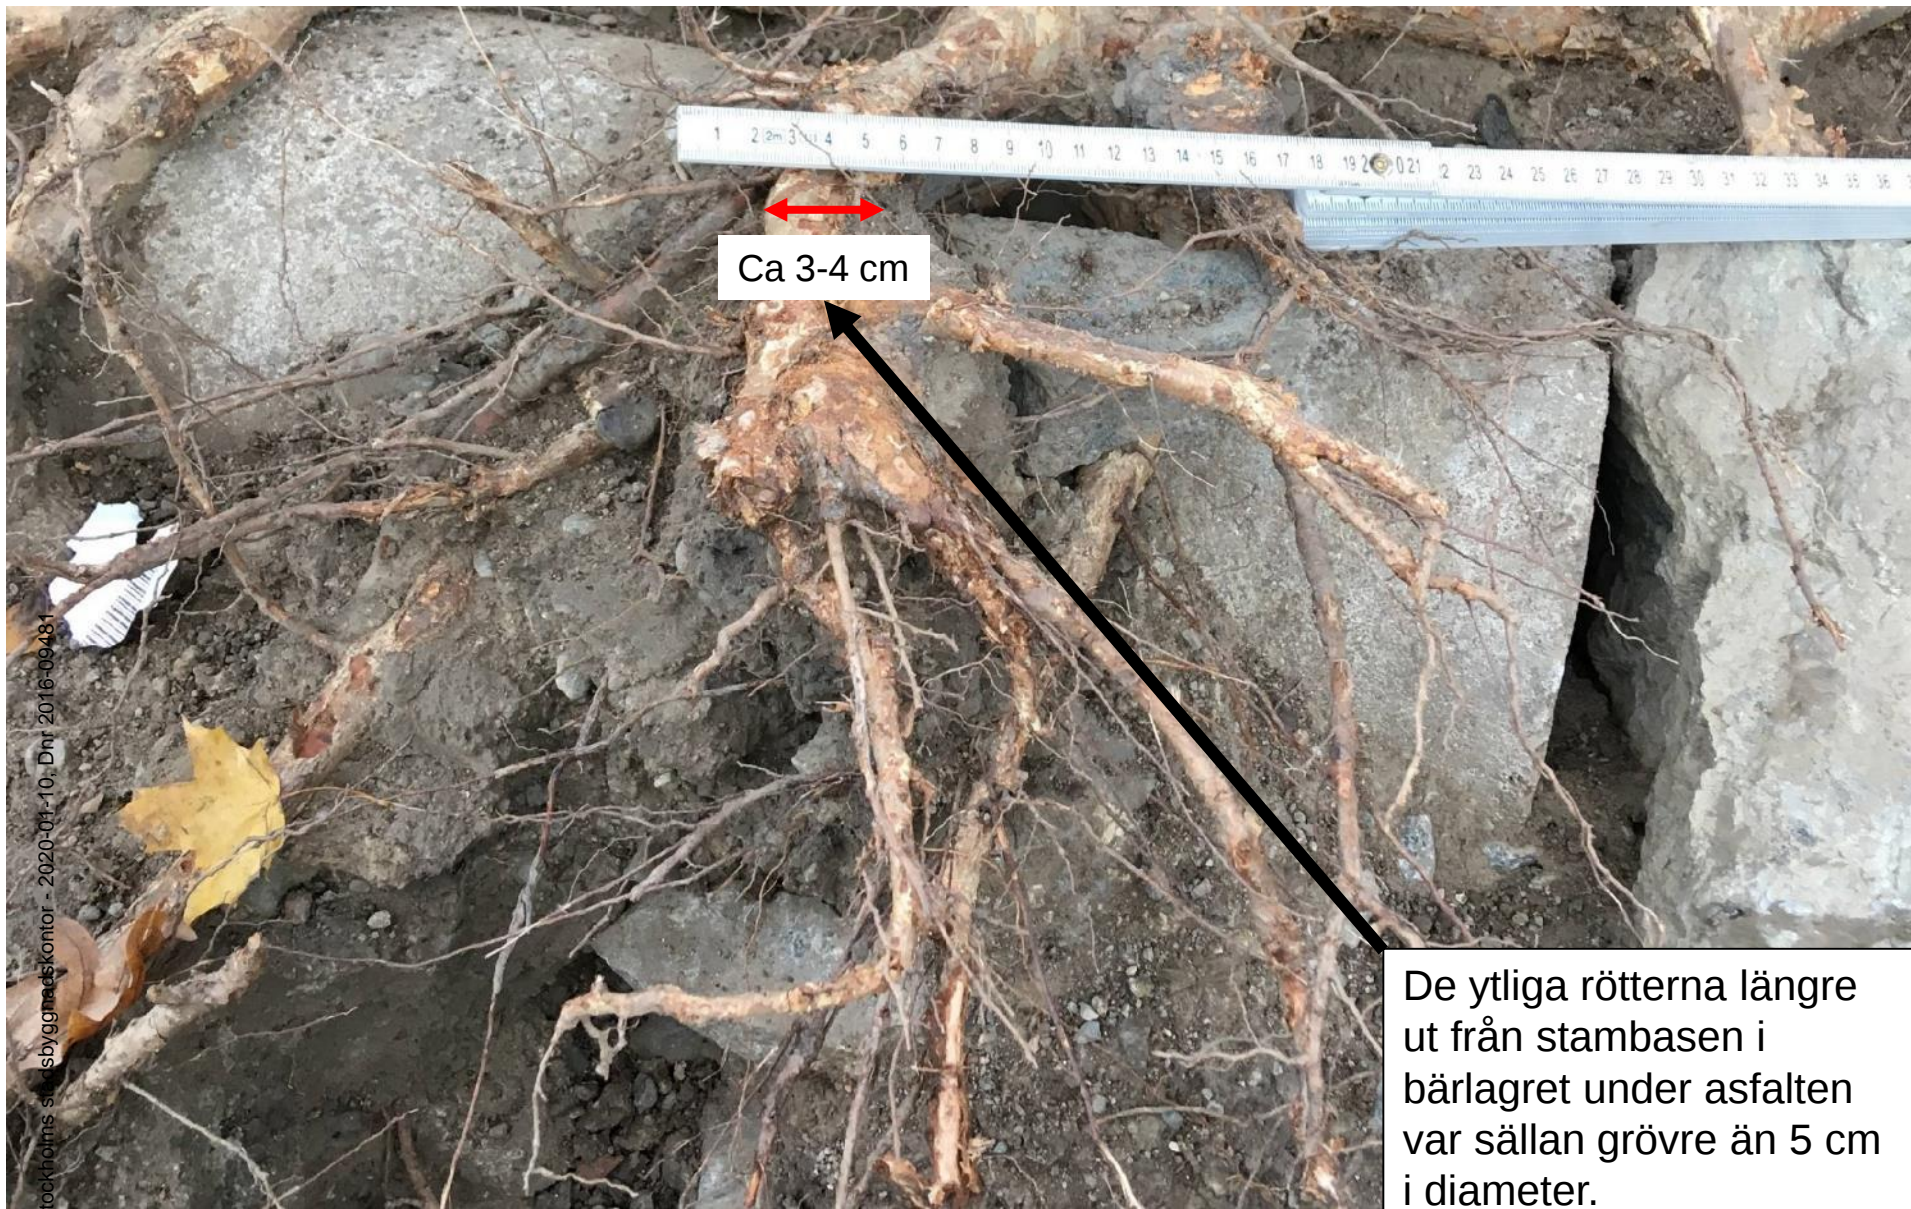
De ytliga rötterna längre ut från stambasen i bärlagret under asfalten var sällan grövre än 5 cm i diameter.

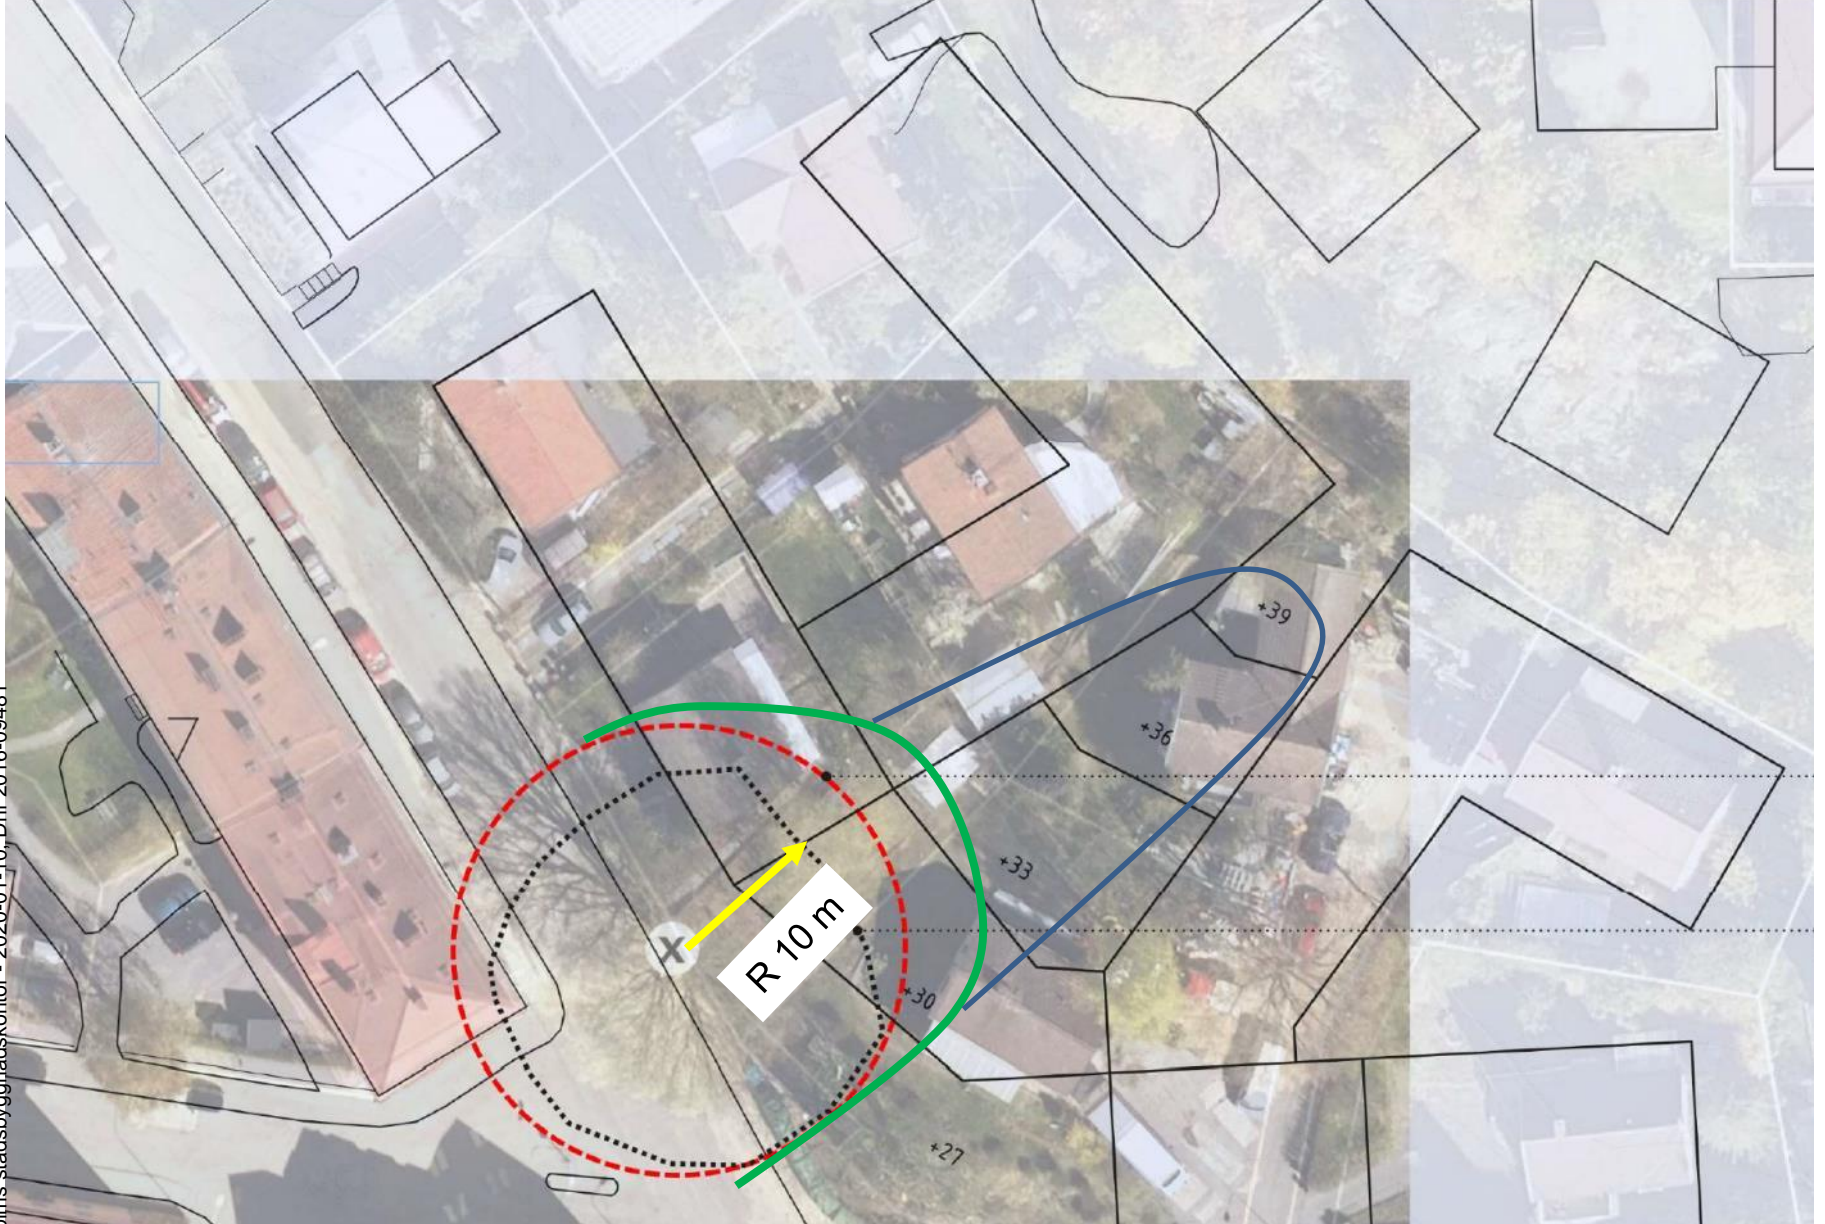
Gul pil är radien för skyddsavstånd i grönytan vid schakt. Grönlinje indikerar område där marken inte får täckas med hårdjordabeläggningar. Inom blå linje får ej djupare schakt utföras som skär av vattenströmningen till eken.

Längre ut där schaktet som närmast kan förläggas från trädet ska det finnas ett område med tillfredställande växtsubstrat på ytterligare 5m. Om vi utgår från denna regel måste det alltså finnas ett avstånd på minst 10 m från centrum stam på eken, där rötter kan beskars på 5 m men där de måste finnas en yta på 5 m där nya rötter kan utvecklas. Denna bedömningsregel skulle kunna användas vid etablering av byggnader och markförlagd infrastruktur inom grönytan nordost om eken (se gul pil bild 18).

Med den anledningen måste en större ytan (se grön markerat område bild 18) hållas öppen med någon form av undervegetation för att kunna säkerhetsställa vatteninfiltration, gasutbytet och kontinuerlig organsiktillförsel ned i marken. Vidare får heller inga djupare schakter förläggas högre upp i terrängen som riskerar att skära av vattenflödet ned mot eken (se blå markerat område bild 18).
