# Reviderad 2020-01-10 Erik Segersälls väg Gröndal

# Rotkartering grönyta 2019-10-21

# Rotkartering trottoaren 2019-10-25

# Konklusion från rotkartering

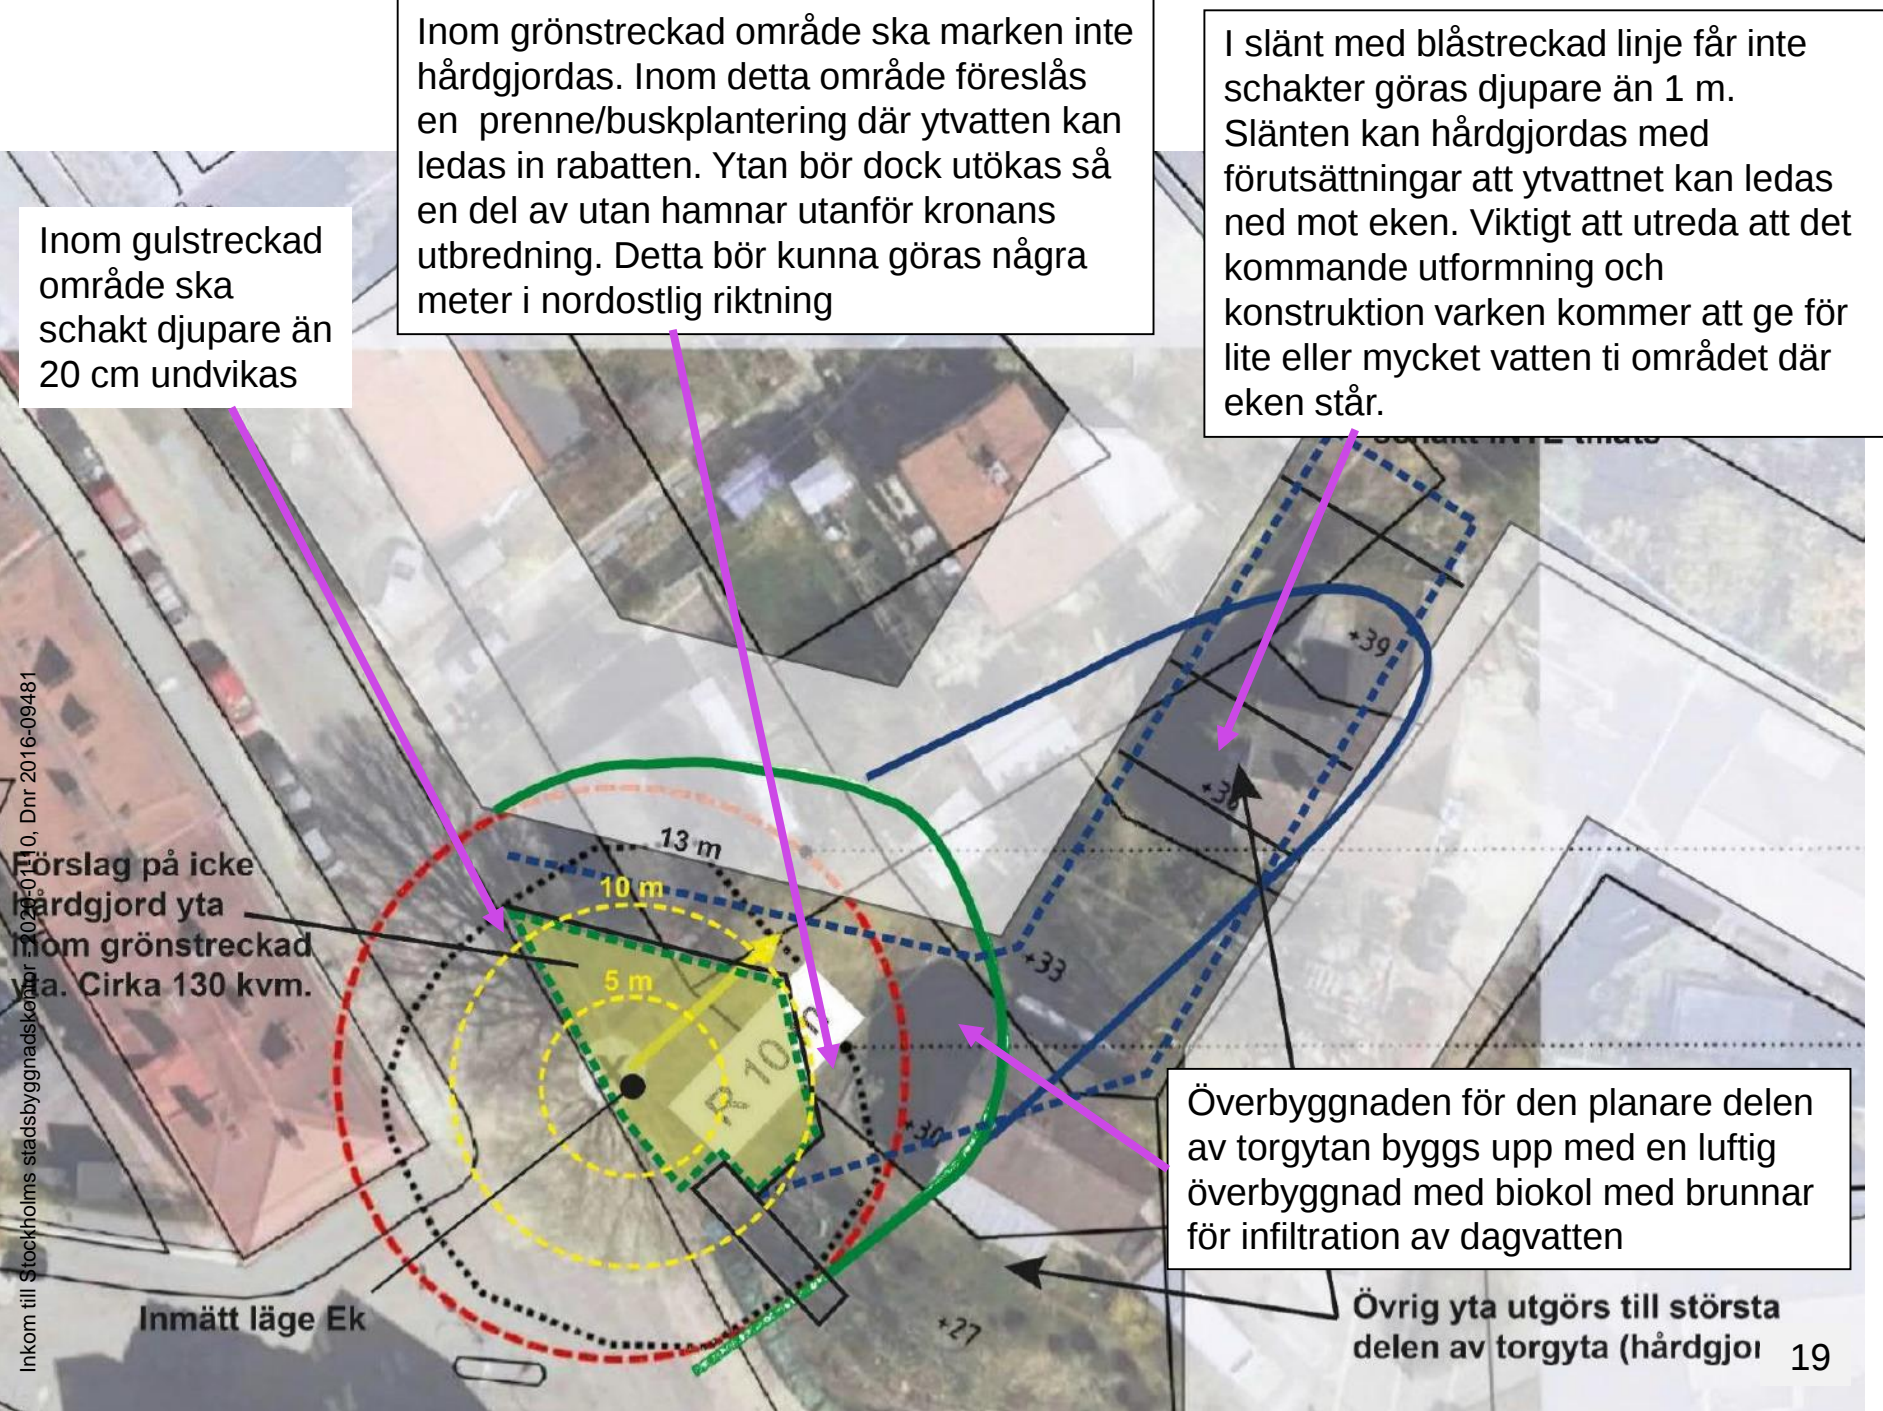
Förslag på icke hårdjordad yta inom grönstreckad yta. Cirka 130 kvm.

Inmätt läge Ek

Övrig yta utgörs till största delen av torgyta (hårdgjord) 19

Inom grönstreckad område ska marken inte hårdjordas. Inom detta område föreslås en prene/buskplantering där ytvatten kan ledas in rabatten. Ytan bör dock utökas så en del av utan hamnar utanför kronans utbredning. Detta bör kunna göras några meter i nordostlig riktning

Inom gulstreckad område ska schakt djupare än 20 cm undvikas

I slänt med blåstreckad linje får inte schakter göras djupare än 1 m. Slänten kan hårdjordas med förutsättningar att ytvattnet kan ledas ned mot eken. Viktigt att utreda att det kommande utformning och konstruktion varken kommer att ge för lite eller mycket vatten ti området där eken står.
