## DETALJPLAN FÖR SANDHAGEN 15 M.FL. MILJÖTEKNISK UTREDNING AV FÖRORENINGAR I MARK OCH BYGGNAD

SAMMANFATTANDE PM FÖR SLAKTHUSOMRÅDET HUS 1, 7, 8, 13-15,  
24, 25 OCH 26 SAMT MARKMILJÖUNDERSÖKNING, STOCKHOLMS  
STAD

2021-11-10

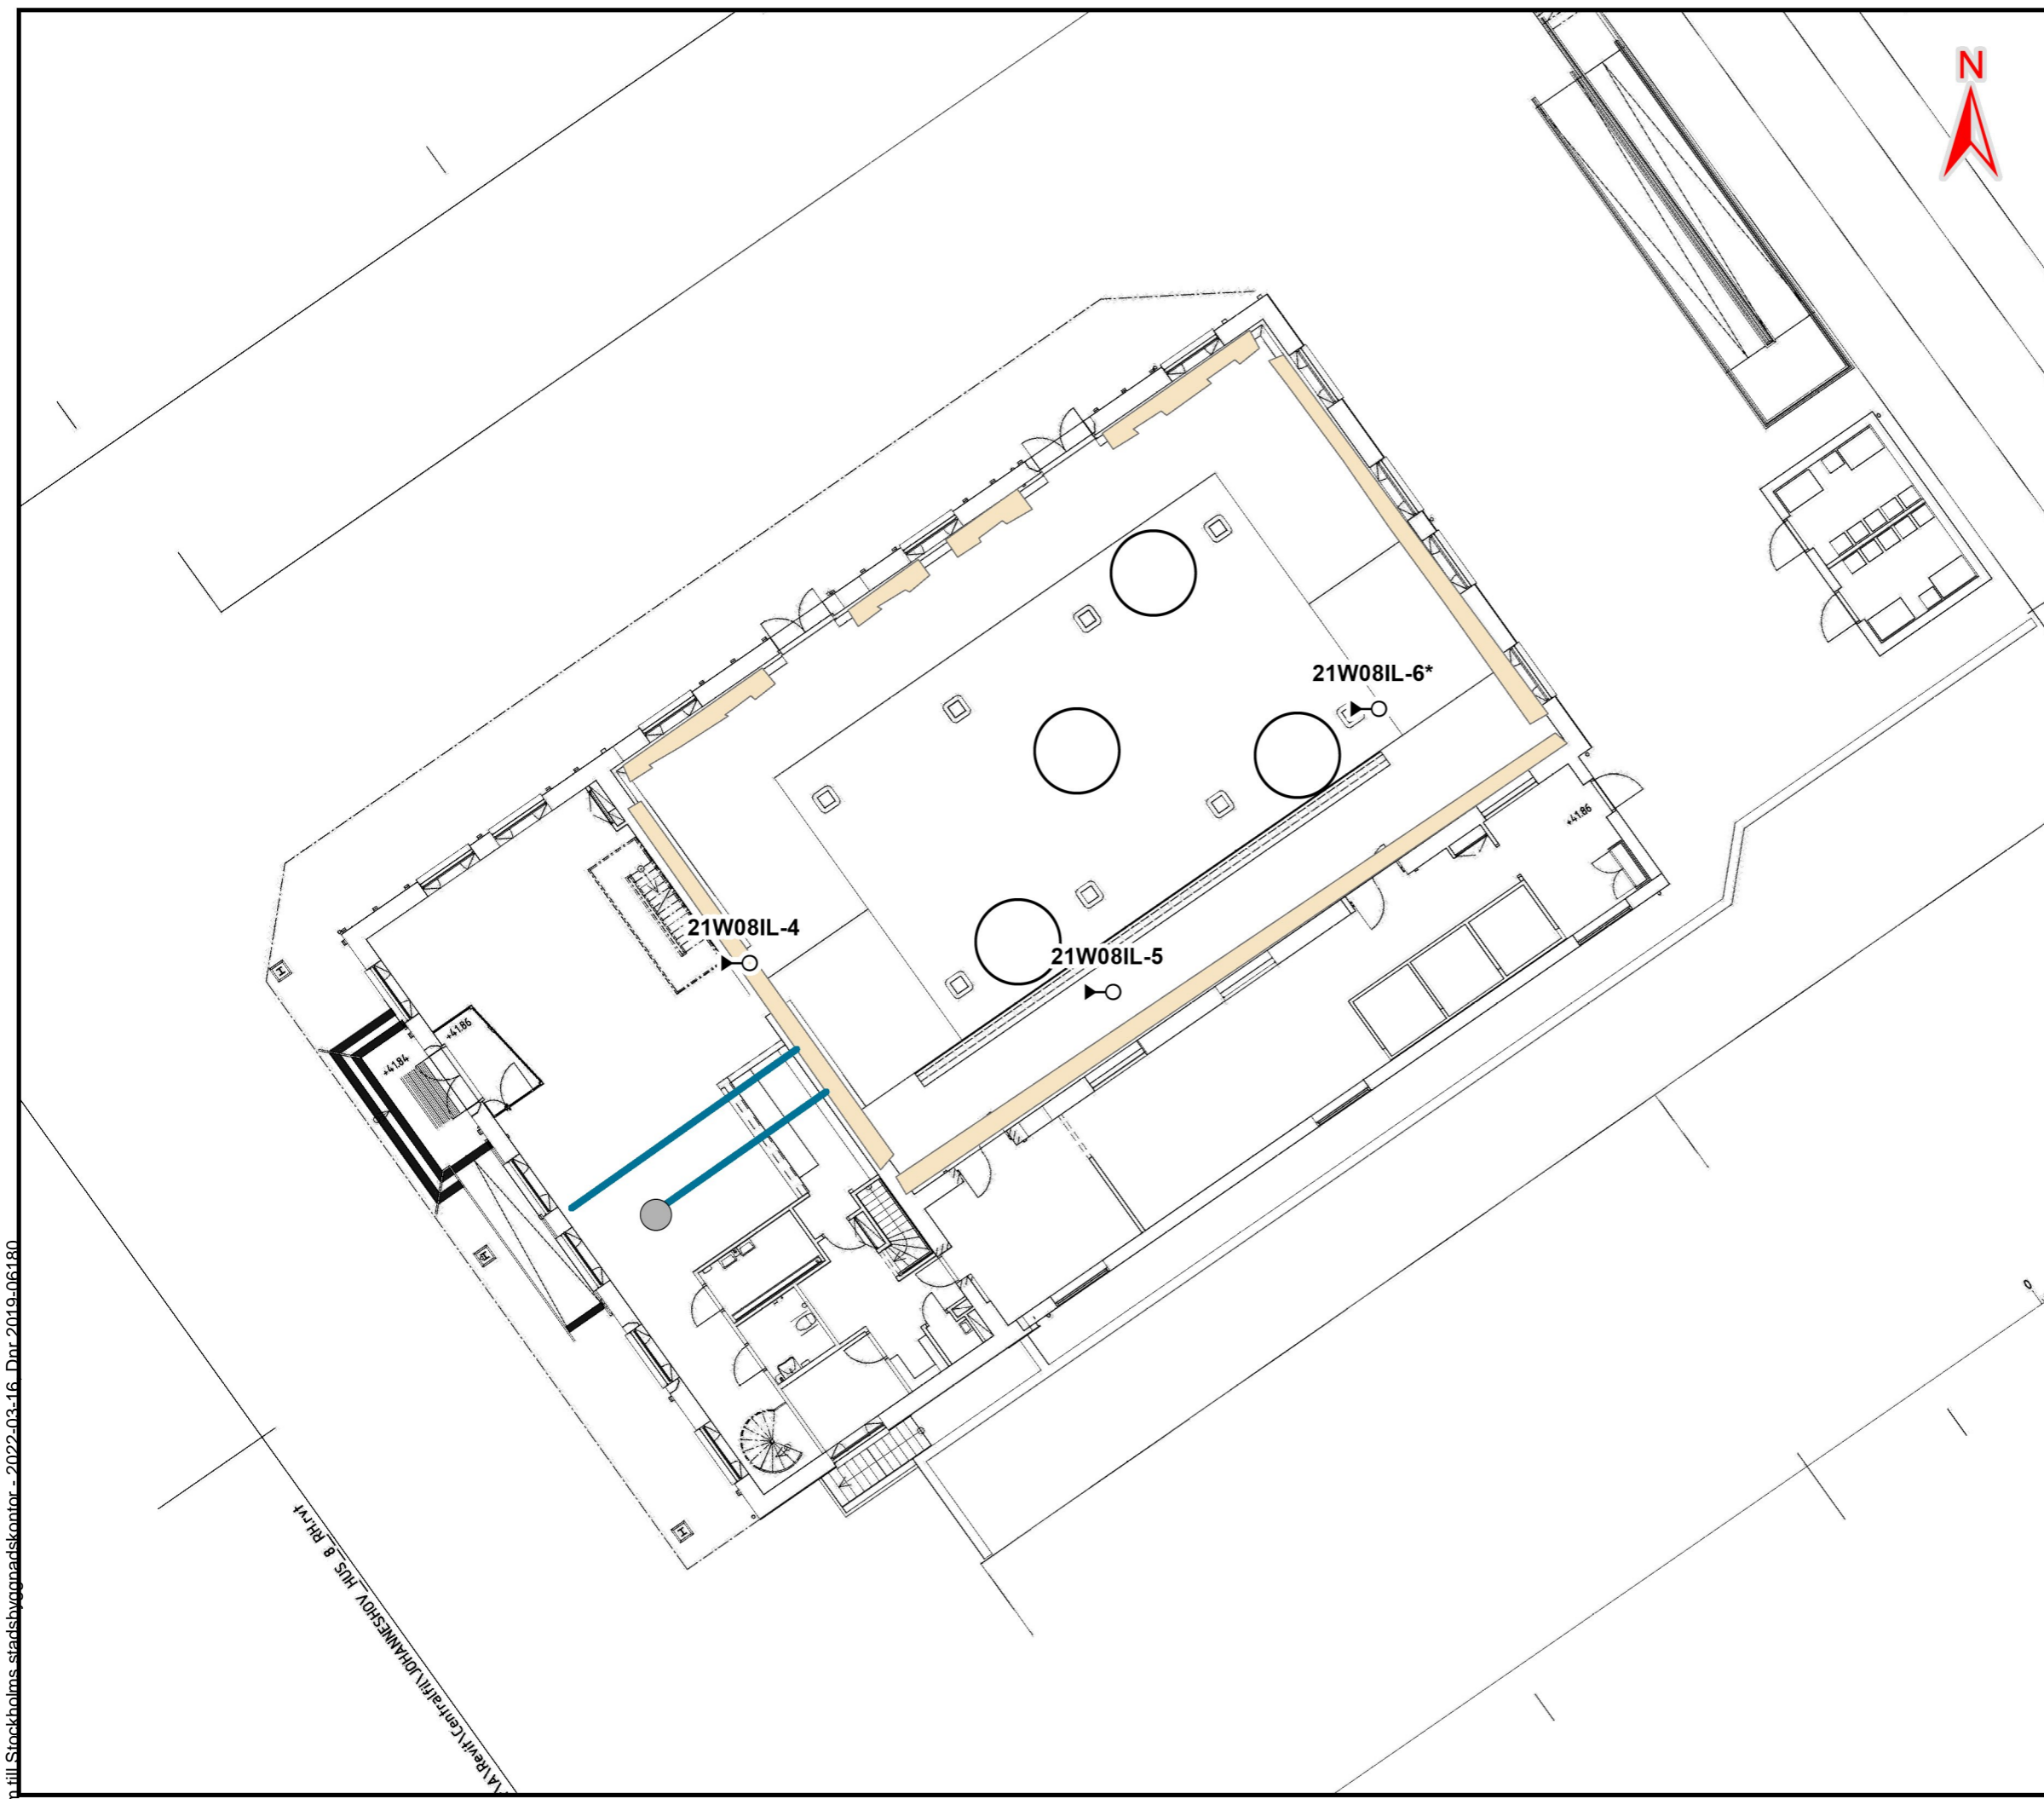
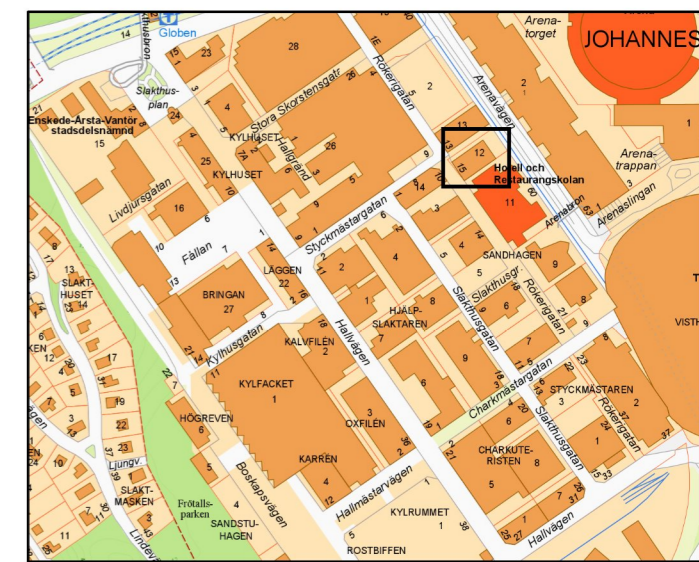
<b>Provtagningspunkter,</b> <b>utförd undersökning Hus 1- källarplan</b>		
SKALA 1:200 (A3)	NUMMER N207	BET

Provtagning har visat att det finns förorening (dvs. halter över bakgrundshalter) av PAH i jord invid byggnaden och i grundvatten. I inomhusluft har förhöjda halter över bedömda bakgrundshalter setts av vinylklorid och kloroform i enstaka punkter. I övrigt har ingen förorening av undersökta ämnen (lättare aromater inklusive BTEX och övriga klorerade kolväten) påträffats.

Påträffade föroreningshalter i de olika medierna är betydligt lägre än relevanta riskbaserade jämförelsevärden och bedöms inte innebära oacceptabel risk för inomhusmiljön.

Vinylklorid har inte detekterats i andra undersökta byggnader inom Slakthusområdet och tillsammans med osäkerheten med enbart ett tillfälle med luftmätning, rekommenderar WSP att fastighetsägaren verifierar att halterna i inomhusluft fortsatt är låga vid ett extra mätillfälle. Vidare rekommenderas att PAH i inomhusluft mäts i det f.d. pannrummet i källaren som en försiktighetsåtgärd, i och med att förhöjda halter har setts i utrymmen med liknande verksamhet i andra byggnader inom Slakthusområdet.

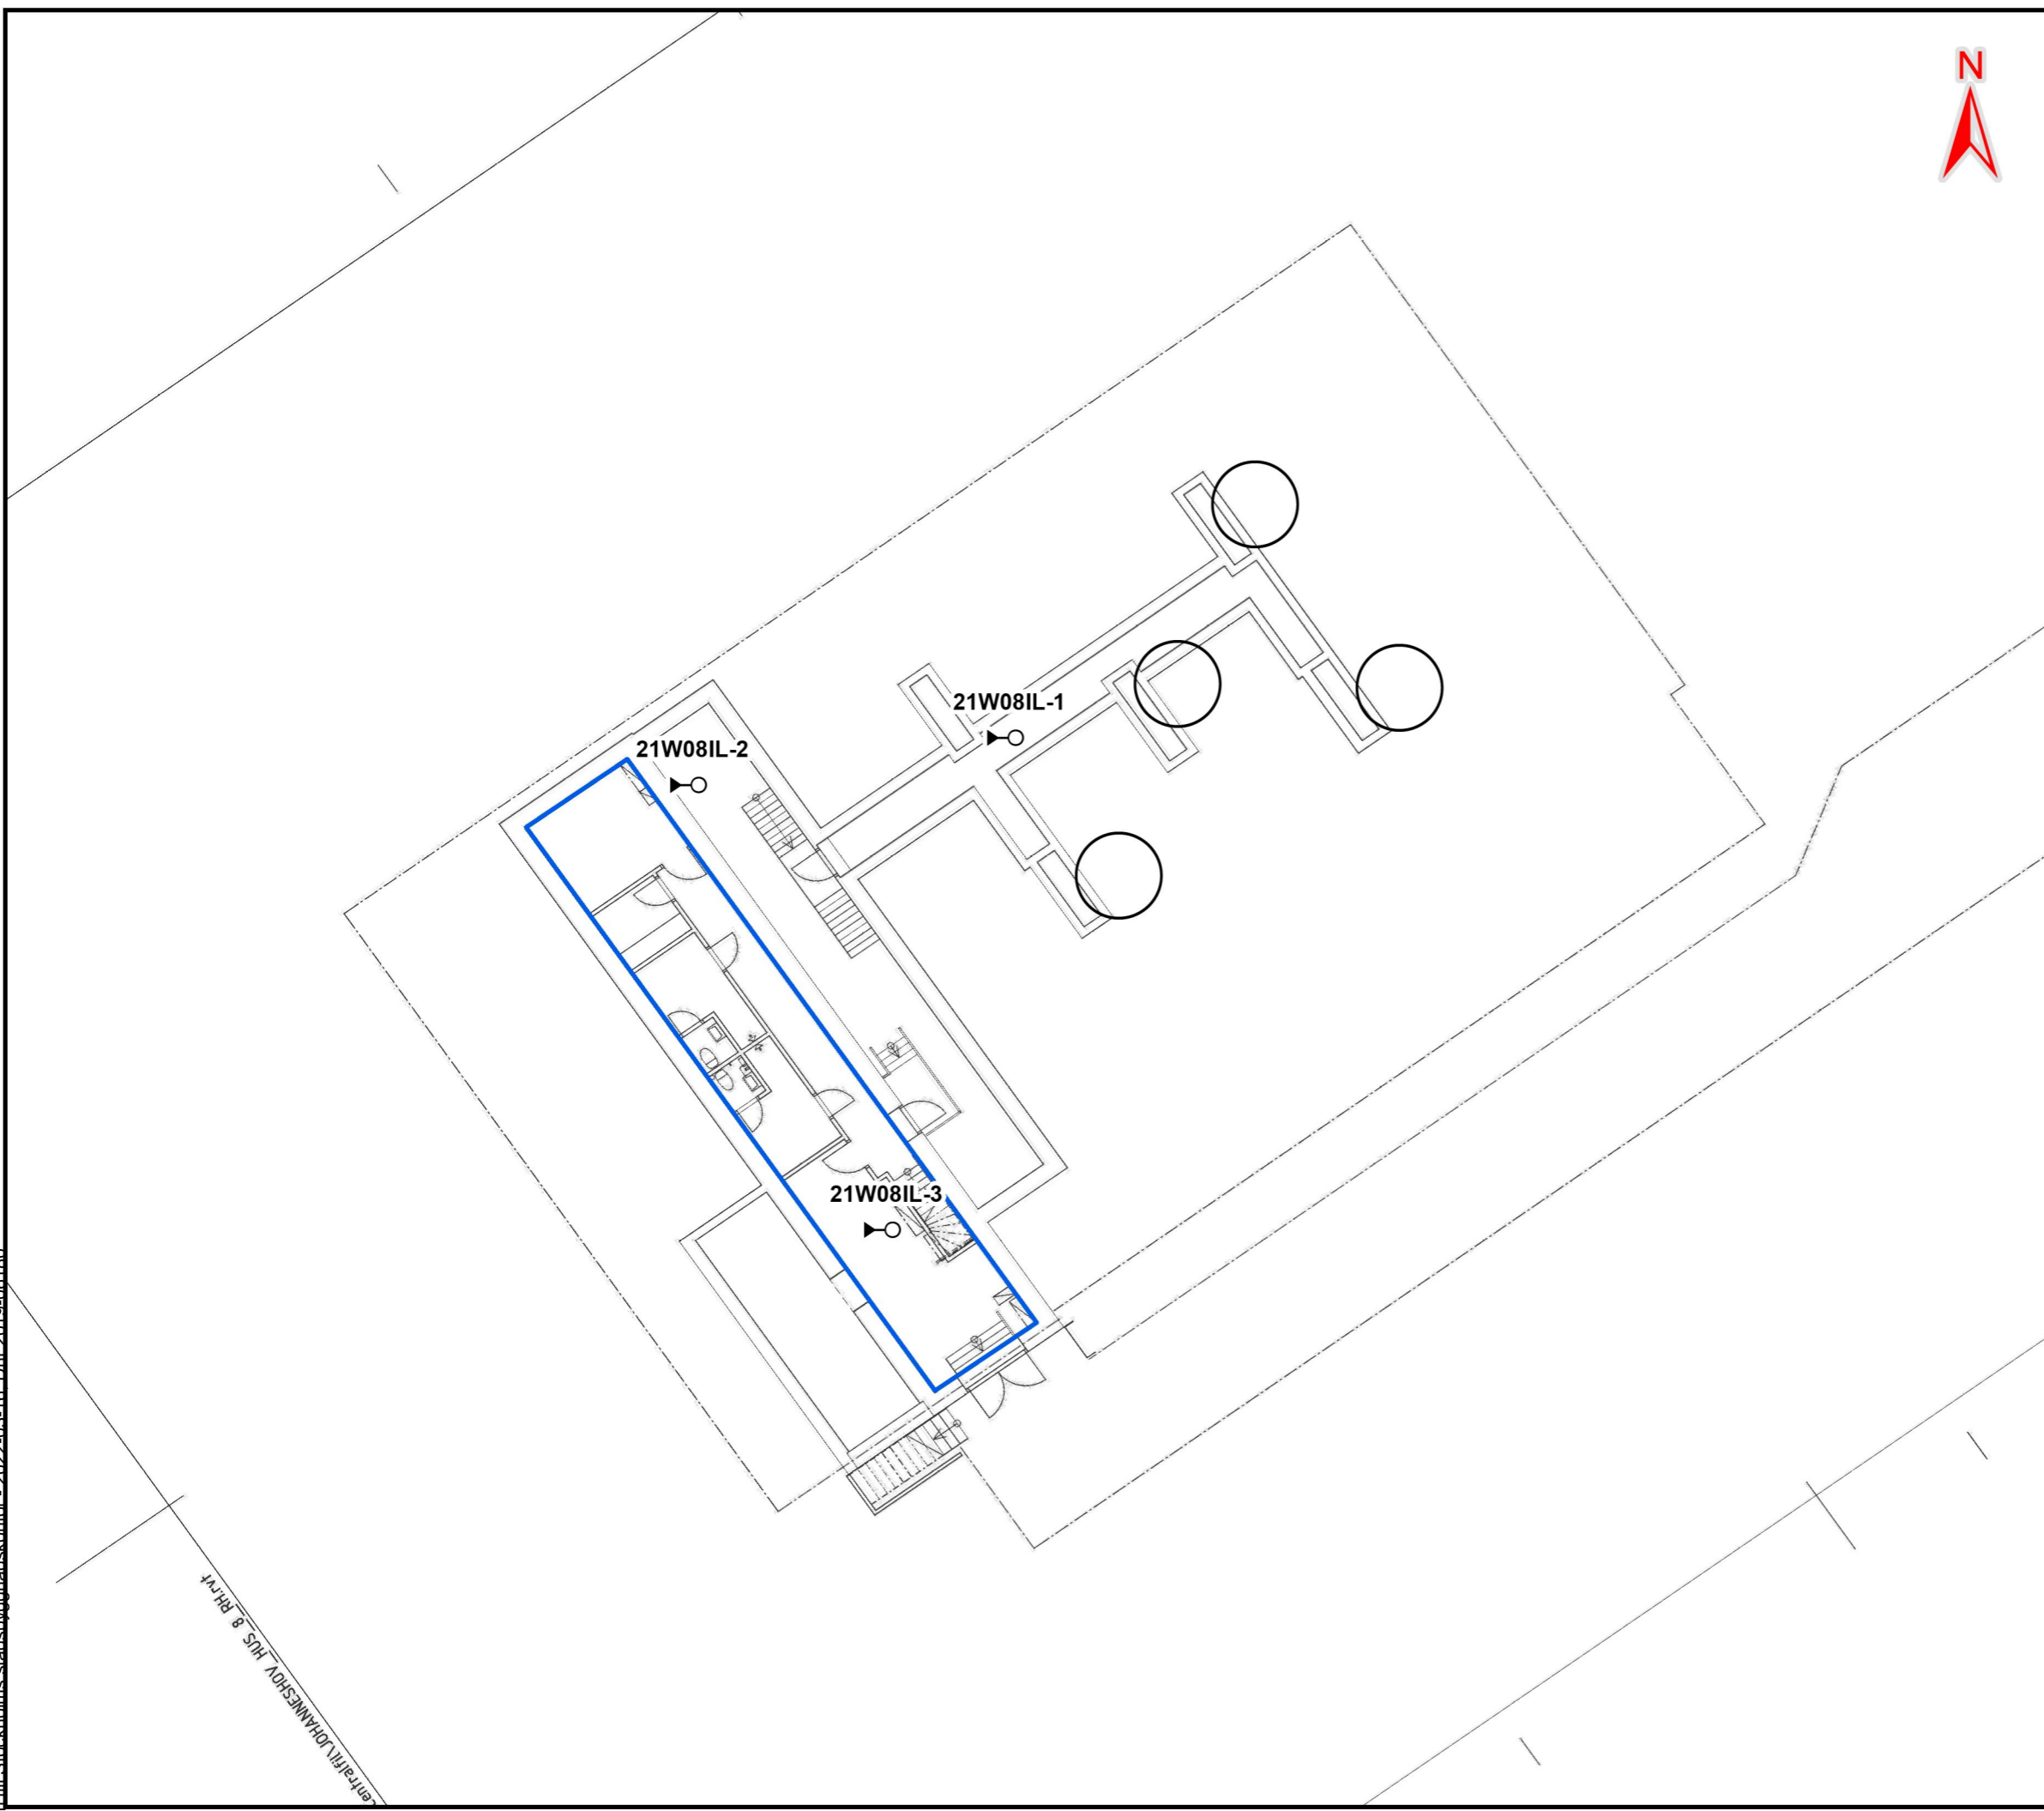
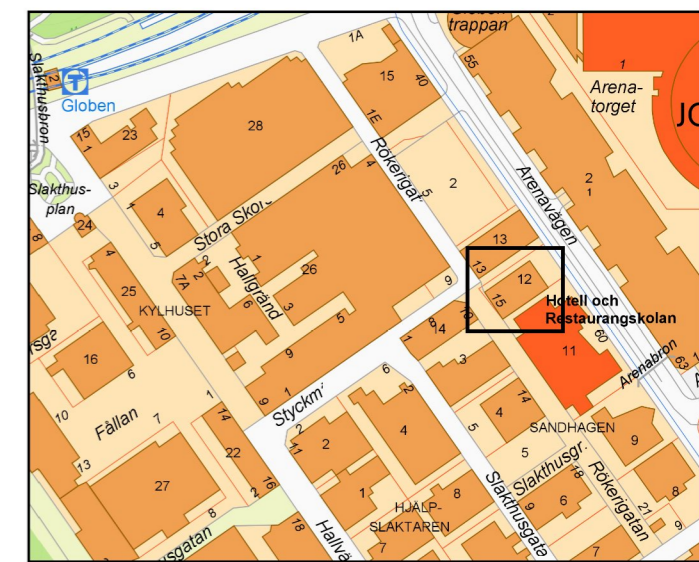
SKALA 1:200 (A3)	NUMMER N208 a- entréplan	BET
---------------------	-----------------------------	-----

Undersökningen har visat att det eventuellt finns indikation på förorening (dvs. halter över bakgrundshalter) av kloroform och toluen, ämnen som har setts i inomhusluft i förhöjda halter i flera byggnader med liknande historik inom Slakthusområdet. Halterna låg strax över uppmätta halter i utomhusluft (bakgrundshalt) och halterna var långt under de riskbaserade jämförelserna.

Med nuvarande underlag bedöms sammanvägt de förhöjda halterna inte utgöra en oacceptabel risk för inomhusmiljön vid nuvarande eller planerad användning. På grund av osäkerheten med enbart ett tillfälle med luftmätning tillsammans med att endast provtagning av ett medium (inomhusluft) har utförts och spår av lösningsmedelsanvändning kan ha observerats (kloroform och toluen), rekommenderar WSP att fastighetsägaren verifierar att halterna i inomhusluft fortsatt är låga vid ett extra mätillfälle.

Föreslagna kompletteringar kommer att utföras innan granskningskedet i detaljplaneprocessen
