**Trädinventering och grundläggande besiktning
Springbrunnen 1, Hässelby 2022-01-14**

Ansvarig för utförd trädinventering är Paul Bernard, Svartsjö Trädkonsult AB,
e-post: paul@svartsjoträdkonsult.se

Trädinventering är utförd på uppdrag av
Angelika Dalvén, Exploateringskontoret, Stockholm stad

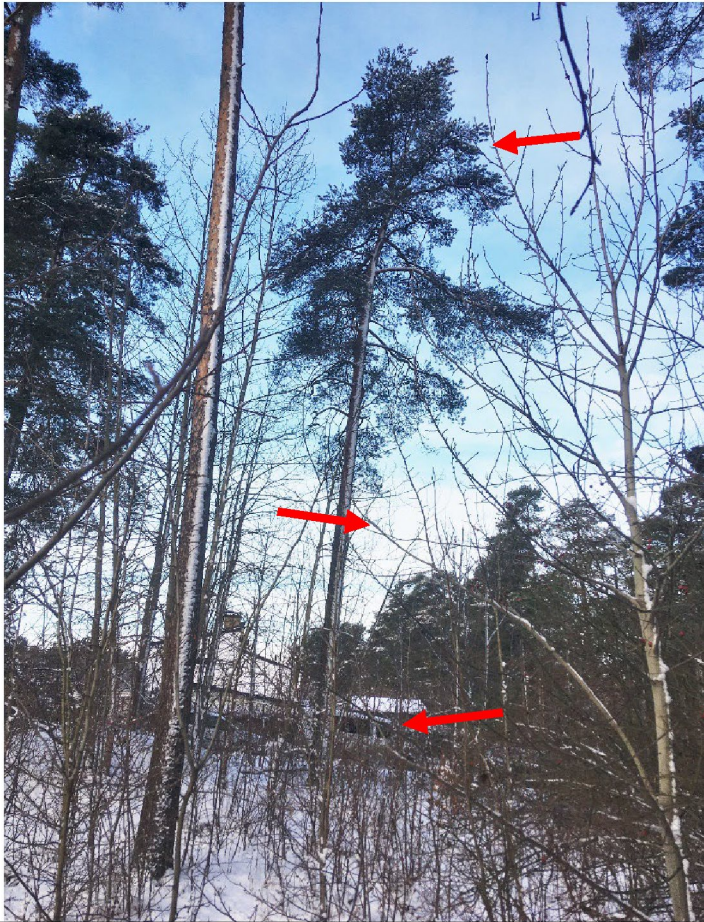
Träd nr 1 (tall) - Inga tecken på omfattande röttskador eller andra allvarliga strukturella defekter.

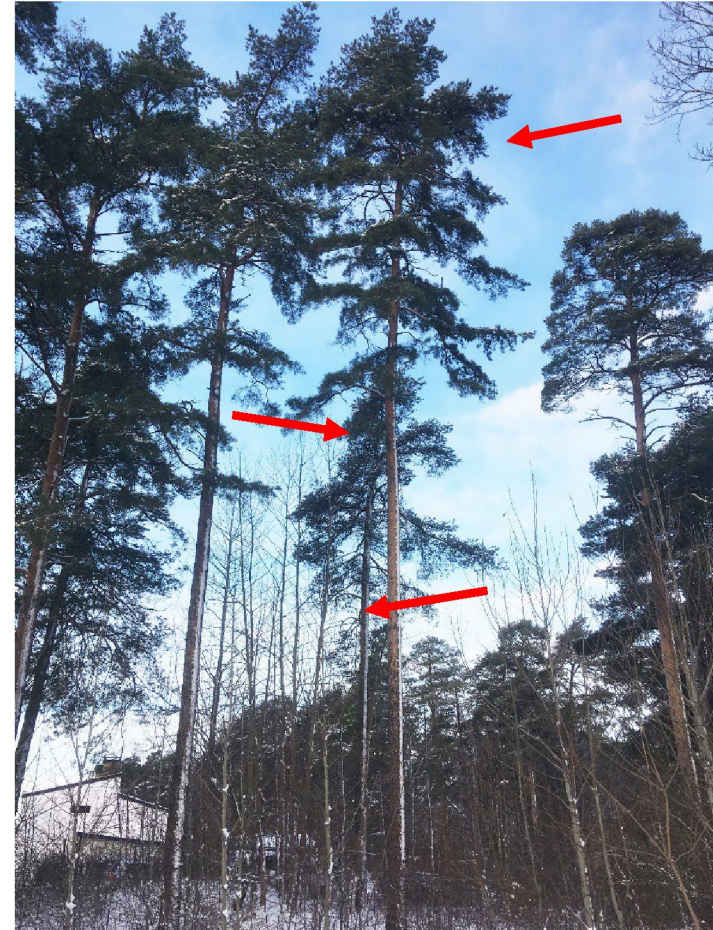
Träd nr 2 (tall) - Inga tecken på omfattande röttskador eller andra allvarliga strukturella defekter.

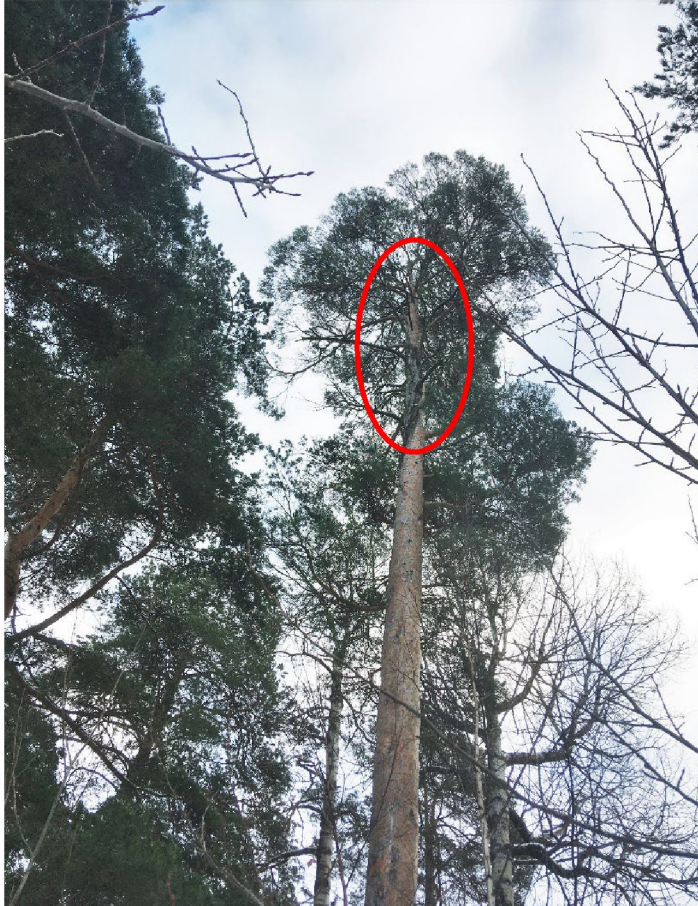
Träd nr 3 (tall) - Trädet är angripet av törskatesvamp (*Peridermium pini*) och en större del av stammen är död från ca 7-10 m. Det är troligt att svampangreppet har orsakat trädets nedsatta vitalitet och det är sannolikt att den delen av trädet ovanför skadan kommer att dö i framtiden.

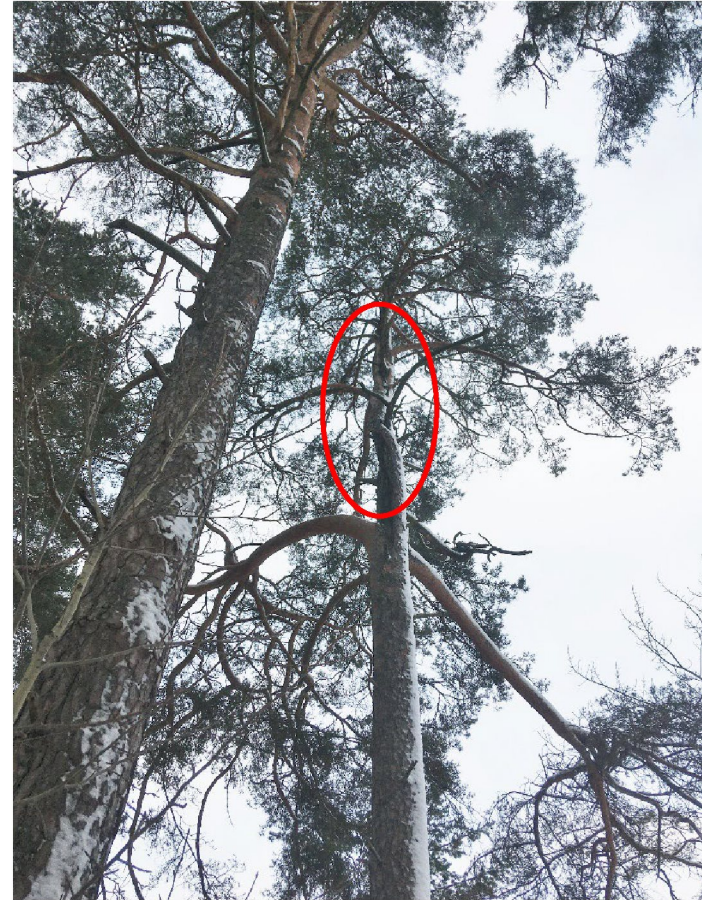
Träd nr 10 (tall) - Trädet är angripet av törskatesvamp (*Peridermium pini*) och en större del av stammen är död från ca 7-12 m. Det är troligt att svampangreppet har orsakat trädets nedsatta vitalitet och det är sannolikt att den delen av trädet ovanför skadan kommer att dö i framtiden.

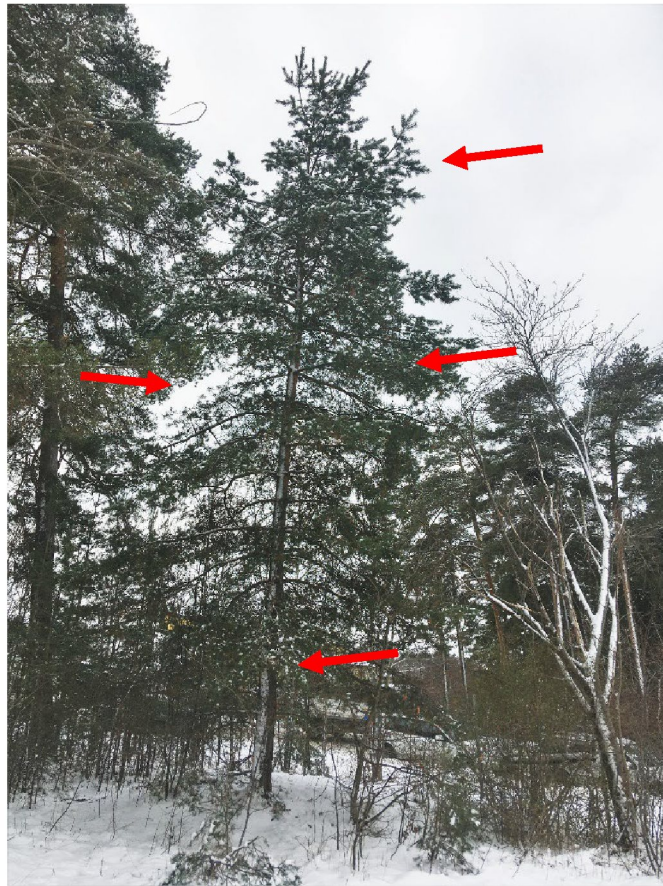
Träd nr 13 (tall) - Litet träd som eventuellt kan flyttas eller ersättas utan större kostnad.

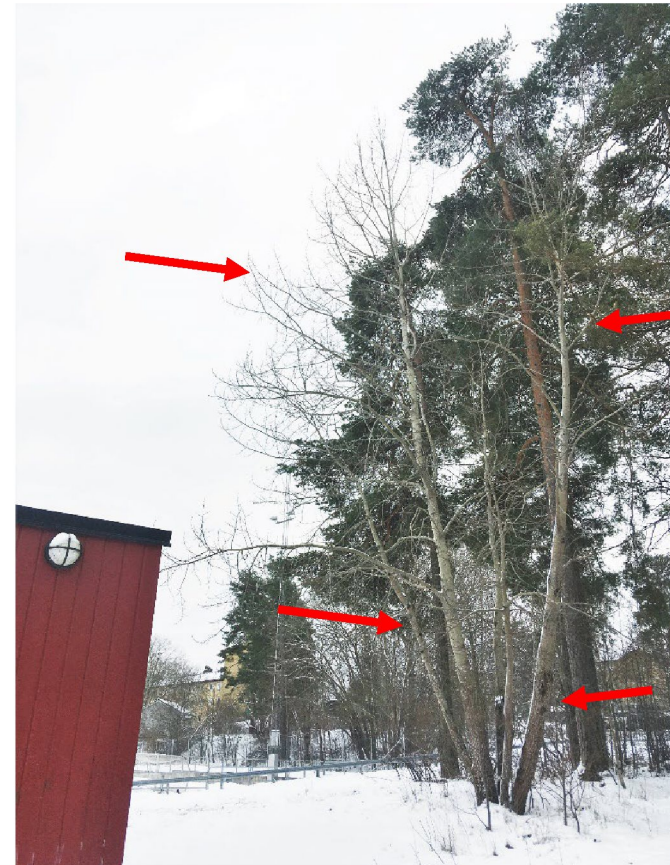
Träd nr 14 (asp) - Mindre, flerstamigt träd med mindre skador på flera av stammarna.

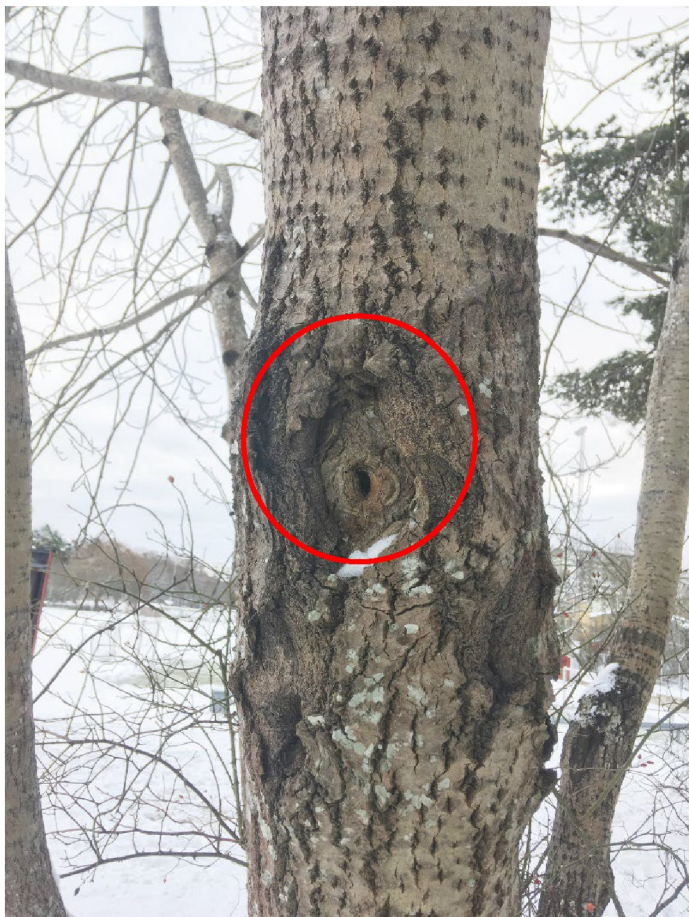
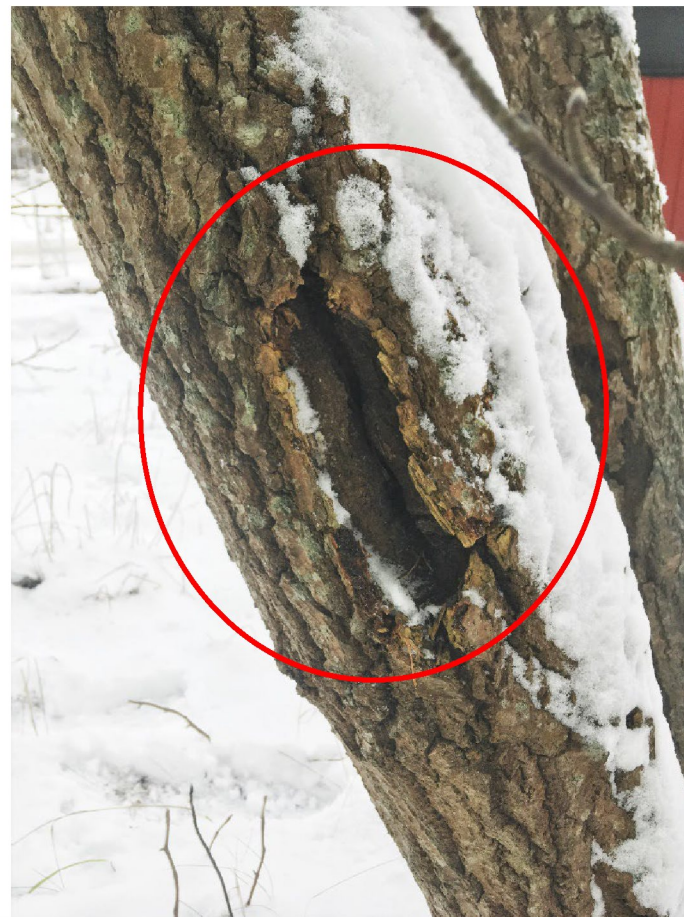
Träd nr 14 (asp) - Den större västra stammen har kräftangrepp och visar nedsatt vitalitet.

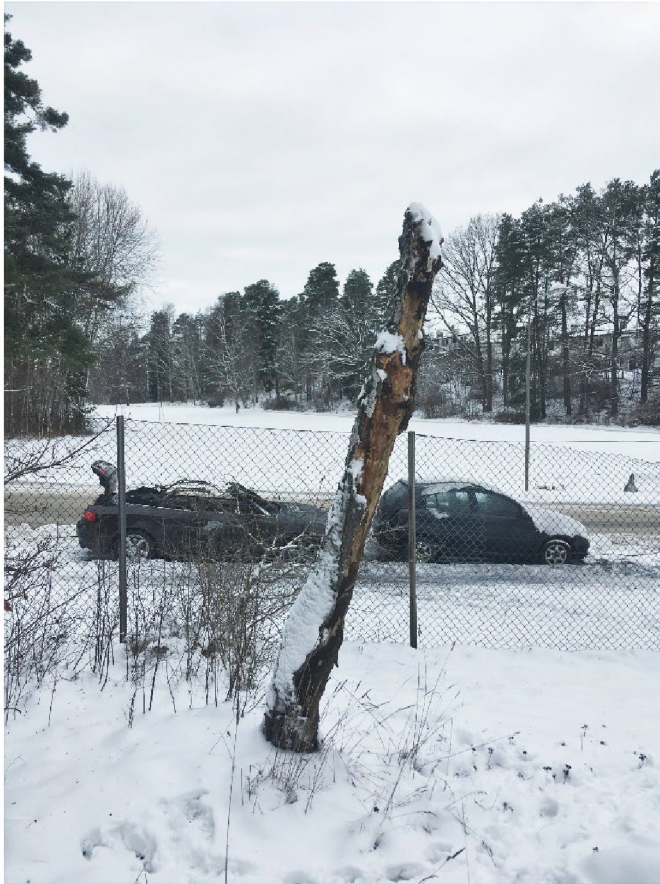
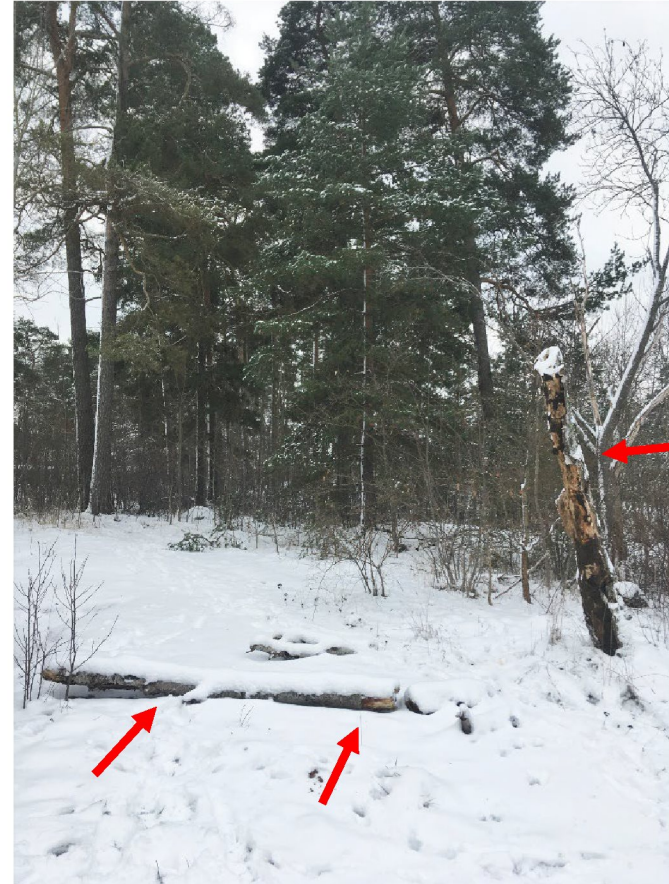
Träd nr 15 (vårtbjörk) – En ca 3 m hög avbruten död stam är allt som står kvar av trädet. Den kollapsade stammen ligger kvar på marken.
