# ProjekteringsPM

## GUBBÄNGEN, BORDSVÄGEN, STOCKHOLM

Uppdragsnummer	2624
Beställare	Wallenstam AB, Filip Borgelin
Upprättad av	Patric Friberg
Granskad av	Jonas Thorelius
Datum	2022-05-25

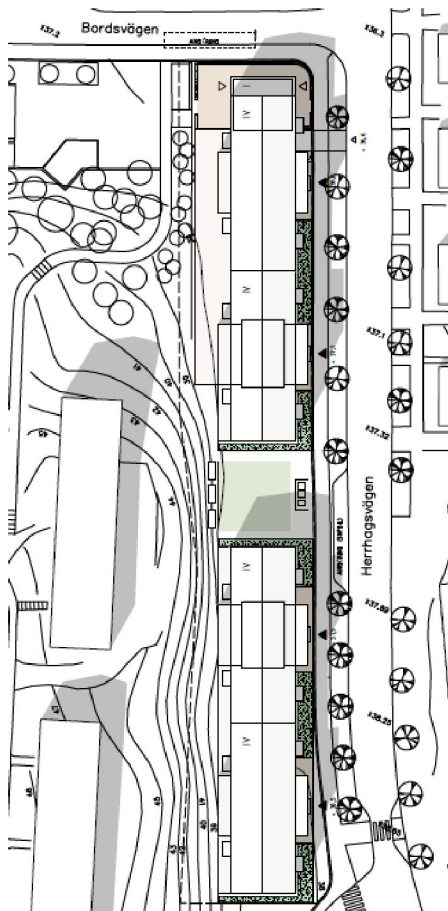
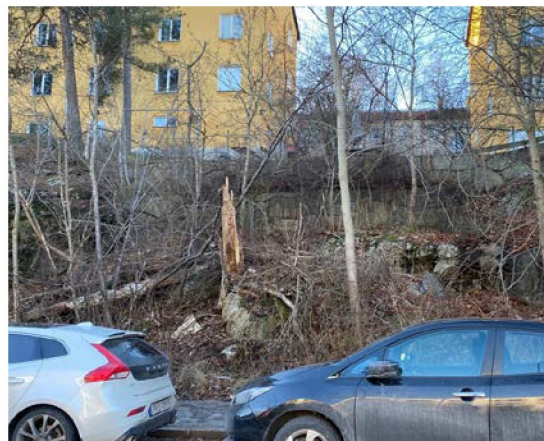
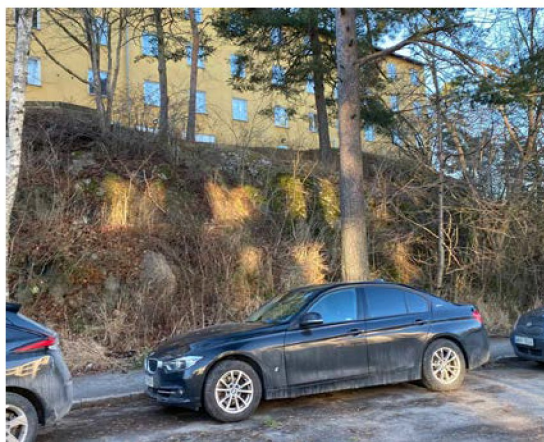
Byggnaderna ligger i nära anslutning till Bordsvägen och Herrhagsvägen, vilket kommer innebära begränsat schaktutrymme. Stödkonstruktion kan bli aktuellt. Mellan befintliga och planerade byggnader, på Herrhagsvägen/Kistvägen, finns idag en bergslänt med tillhörande stödmur. Intrång på denna kommer behöva göras vid kommande grundläggningsarbete.

Figur 1-3. " Arkitektprogram\_Bordsvågen UTKAST 220421).pdf" samt foton tagna på platsbesök 2022-01-17, GeoMind.

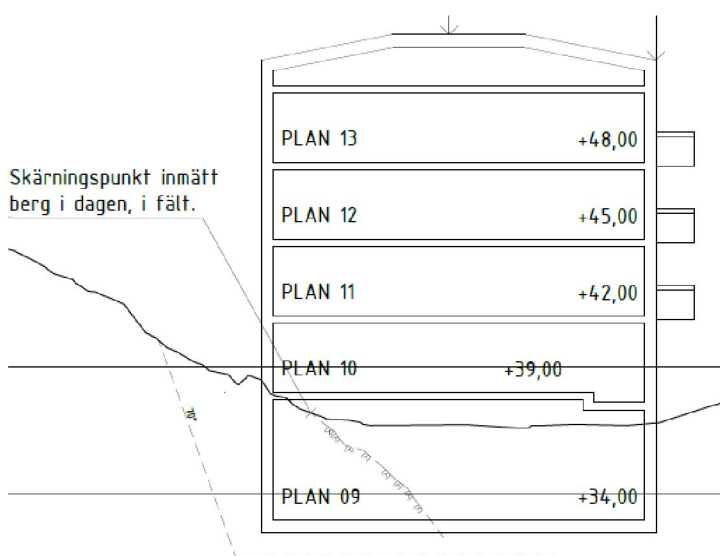
Bergschakt kommer vara nödvändigt och anses riskfritt utifrån bergstabilitetssynpunkt. Vid bra bergförhållanden kan 70 grader förutsättas, möjligen brantare, för att spara bergvolym. Om berget visar sig vara av sämre kvalitet, rekommenderas flackare slänter. Bergteknisk sakkunnig skall kontrollera slänten vid utförandet.

*Figur 4-1. Inmätt mark/berg med förmodad fortsatt berglutning, under mark samt bergslänt 70°. Nivåer planerad byggnad enligt "211102 Presentation (002) .pdf"*

Utbredning schakt ska anses osäker och kommer påverkas huruvida schakten utgörs av jord eller berg.
