## Orienterande undersökning av markföroreningar Paradiset 23 och 27, Stockholm stad

Uppdrag: HP22055

2022-04-25

Slutrapport

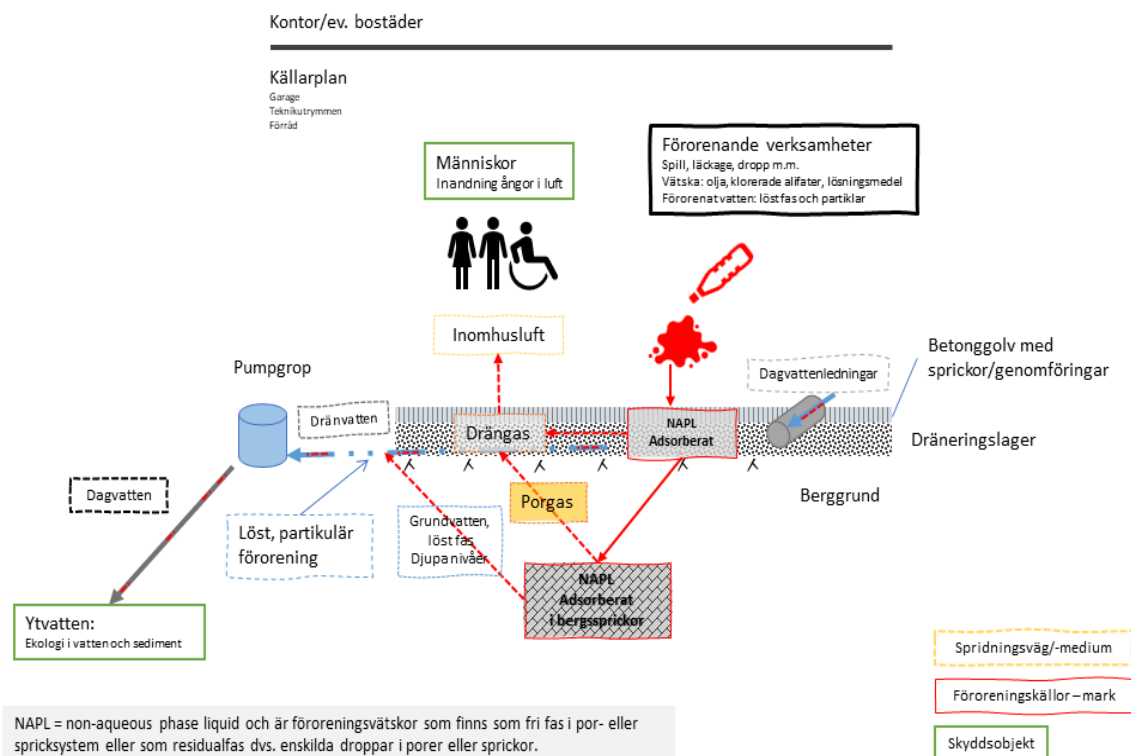
Figur 12. Konceptuell modell för föroreningskällor, spridning och exponering av skyddsobjekt.

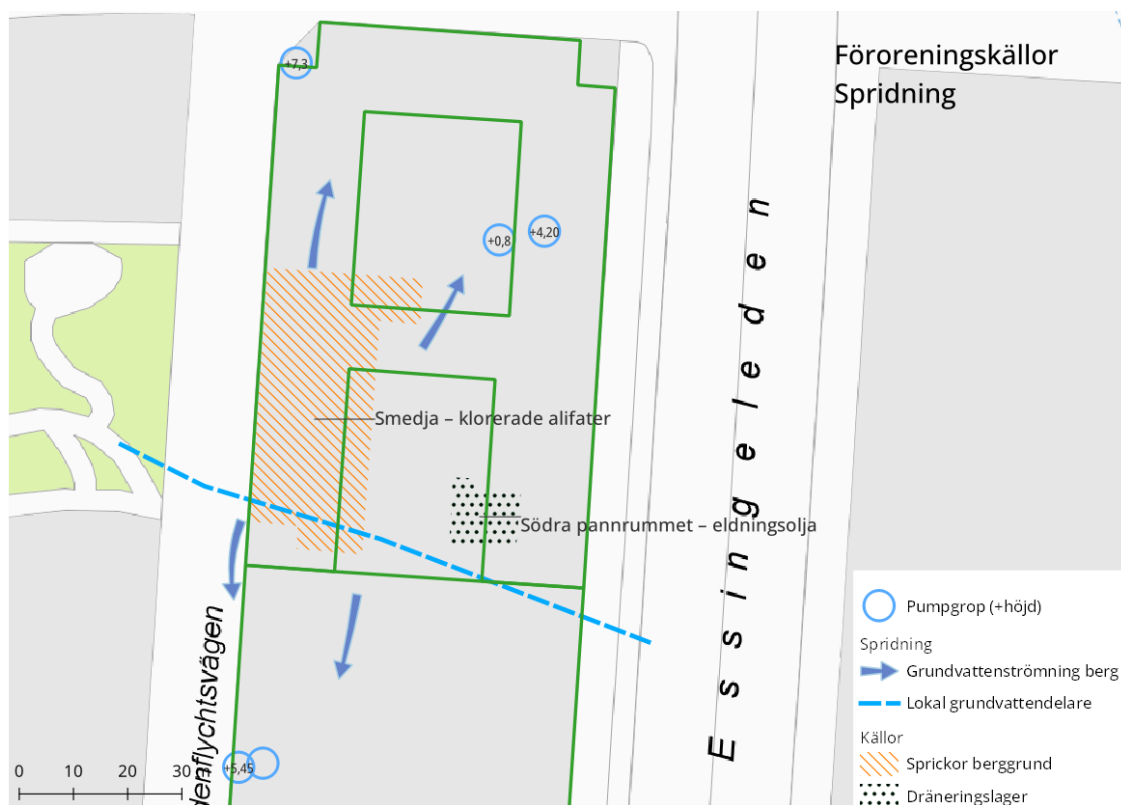
Petroleumvätskor som eldningsolja kan finnas i dräneringslagret som NAPL eller adsorberad föroreningskälla under *södra pannrummet i Paradiset 27*, se Figur 13.

Figur 13. Möjliga föroreningskällor i mark och spridning med berggrundsvatten.

av t.ex. trikloreten i berggrund med normal spricktäthet under verksamhetens *smedja*, se Figur 13. Trikloreten kan finnas som NAPL eller adsorberat på sprickväggar. Mängderna bedöms vara små eftersom spricksystemet i berget bedöms vara normalt och den relativt korta verksamhetstiden. Ytligare föroreningar från verksamhetstiden kan inte finnas kvar eftersom 3 m av jord och berg under smedjan schaktades ur redan före 1958.

Hedenvind Projekt rekommenderar att inomhusluft, dräneringsvatten och dräneringsgas undersöks inom det södra pannrummet med avseende på eldningsoljekolväten. Klorerade alifater som trikloreten rekommenderas undersökas i inomhusluft, luft i dräneringslager och i dräneringsvatten i pumpgropar nedströms Svenska Spiralfabrikens smedja.

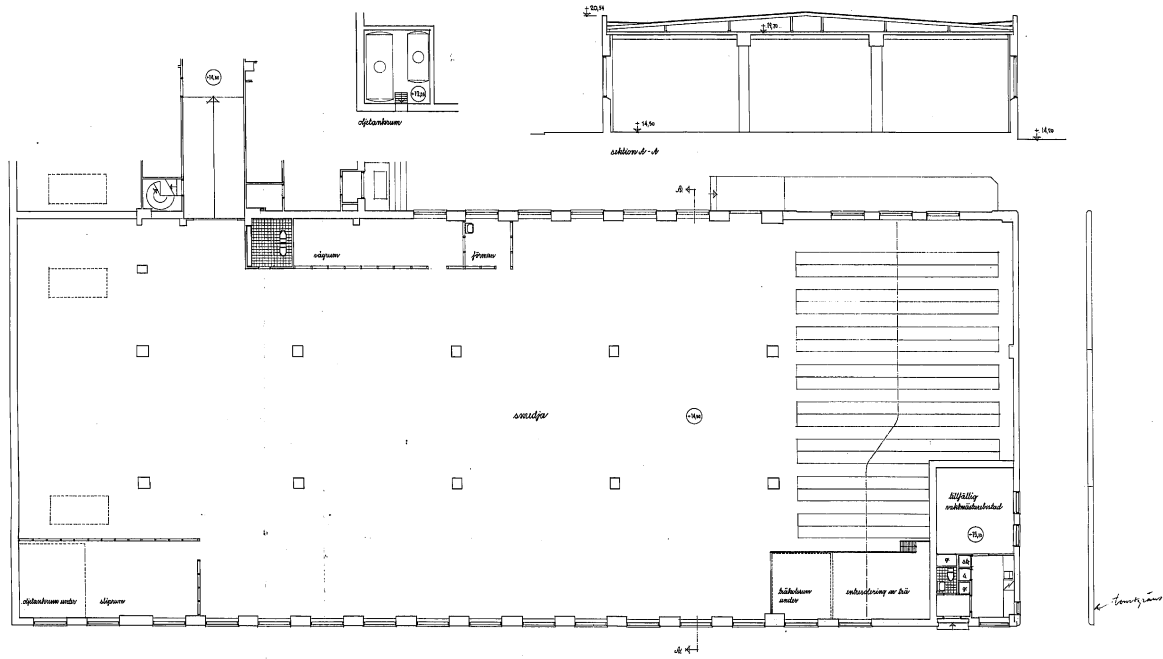
Vi bedömer att sannolikheten är måttlig för att det finns klorerade alifater som trikloreten i berggrunden under tidigare smedja. Bedömningen baseras på att föroreningsmängderna kan ha varit relativt stor men pågått under kort period, 10 år. Huvuddelen av markföroreningar kan inte finnas kvar på grund av att 3 m mark (jord och berg) schaktas ur. Däremot kan mindre mängder av spridningsbenägna klorerade alifater som trikloreten finnas kvar i mindre spricksystem i djupare berg som finns kvar. Trikloreten är också relativt flyktig (ungefär som vatten) och kan spridas tillbaka till byggnaden med markens porgas.

Figur 14. Smedja i bottenplan vid Nordenflychtsvägen, Svenska Spiralfabrik, 1949.

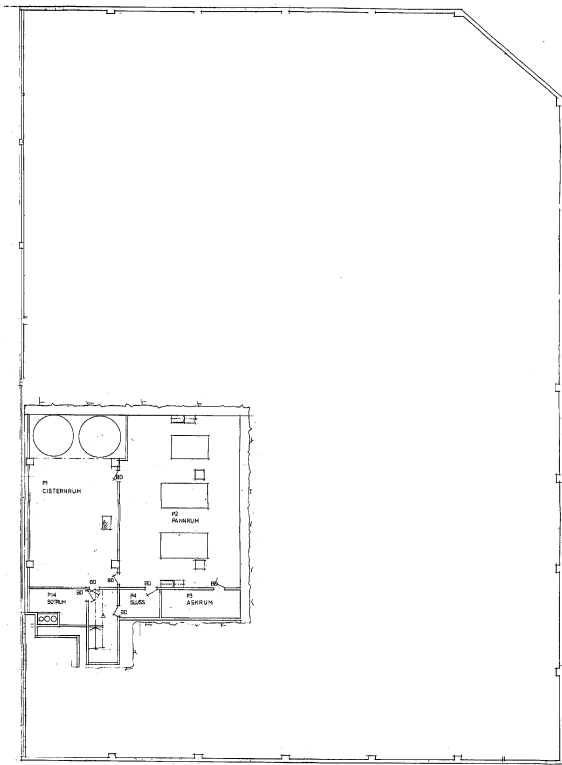
**Eldningsolja under södra pannrummet.** Från eldningsoljeförorening i dräneringslagret kan organiska ämnen frigöras till dräneringslagret och sedan spridas vidare till inomhusluften via sprickor i betonggolvet och otätheter vid genomföringar. Det är främst flyktiga ämnen i eldningsolja som lättare alifater och monocykliska aromater t.ex. bensen som kan frigöras och spridas in till inomhusluften. I drängasen kommer även mindre flyktiga alifater att förekomma eftersom de fördelas till luft/gas i fuktig miljö (har en hög Henrys konstant).

Figur 28. Nedre pannrum från 1965.
