PM Översiktlig miljöteknisk markundersökning

Kv. Tisaren MMU & DV, Bjerking Miljö

UppdragsnamnKv. Tisaren MMU & DV
Stockholms stad
Orrfjärdsgränd 3, 120 51 Årsta**Uppdragsgivare**Stockholms Kooperativa Bostadsförening
(SKB)
Ulf Jonsson**Vår handläggare**

2021-11-19

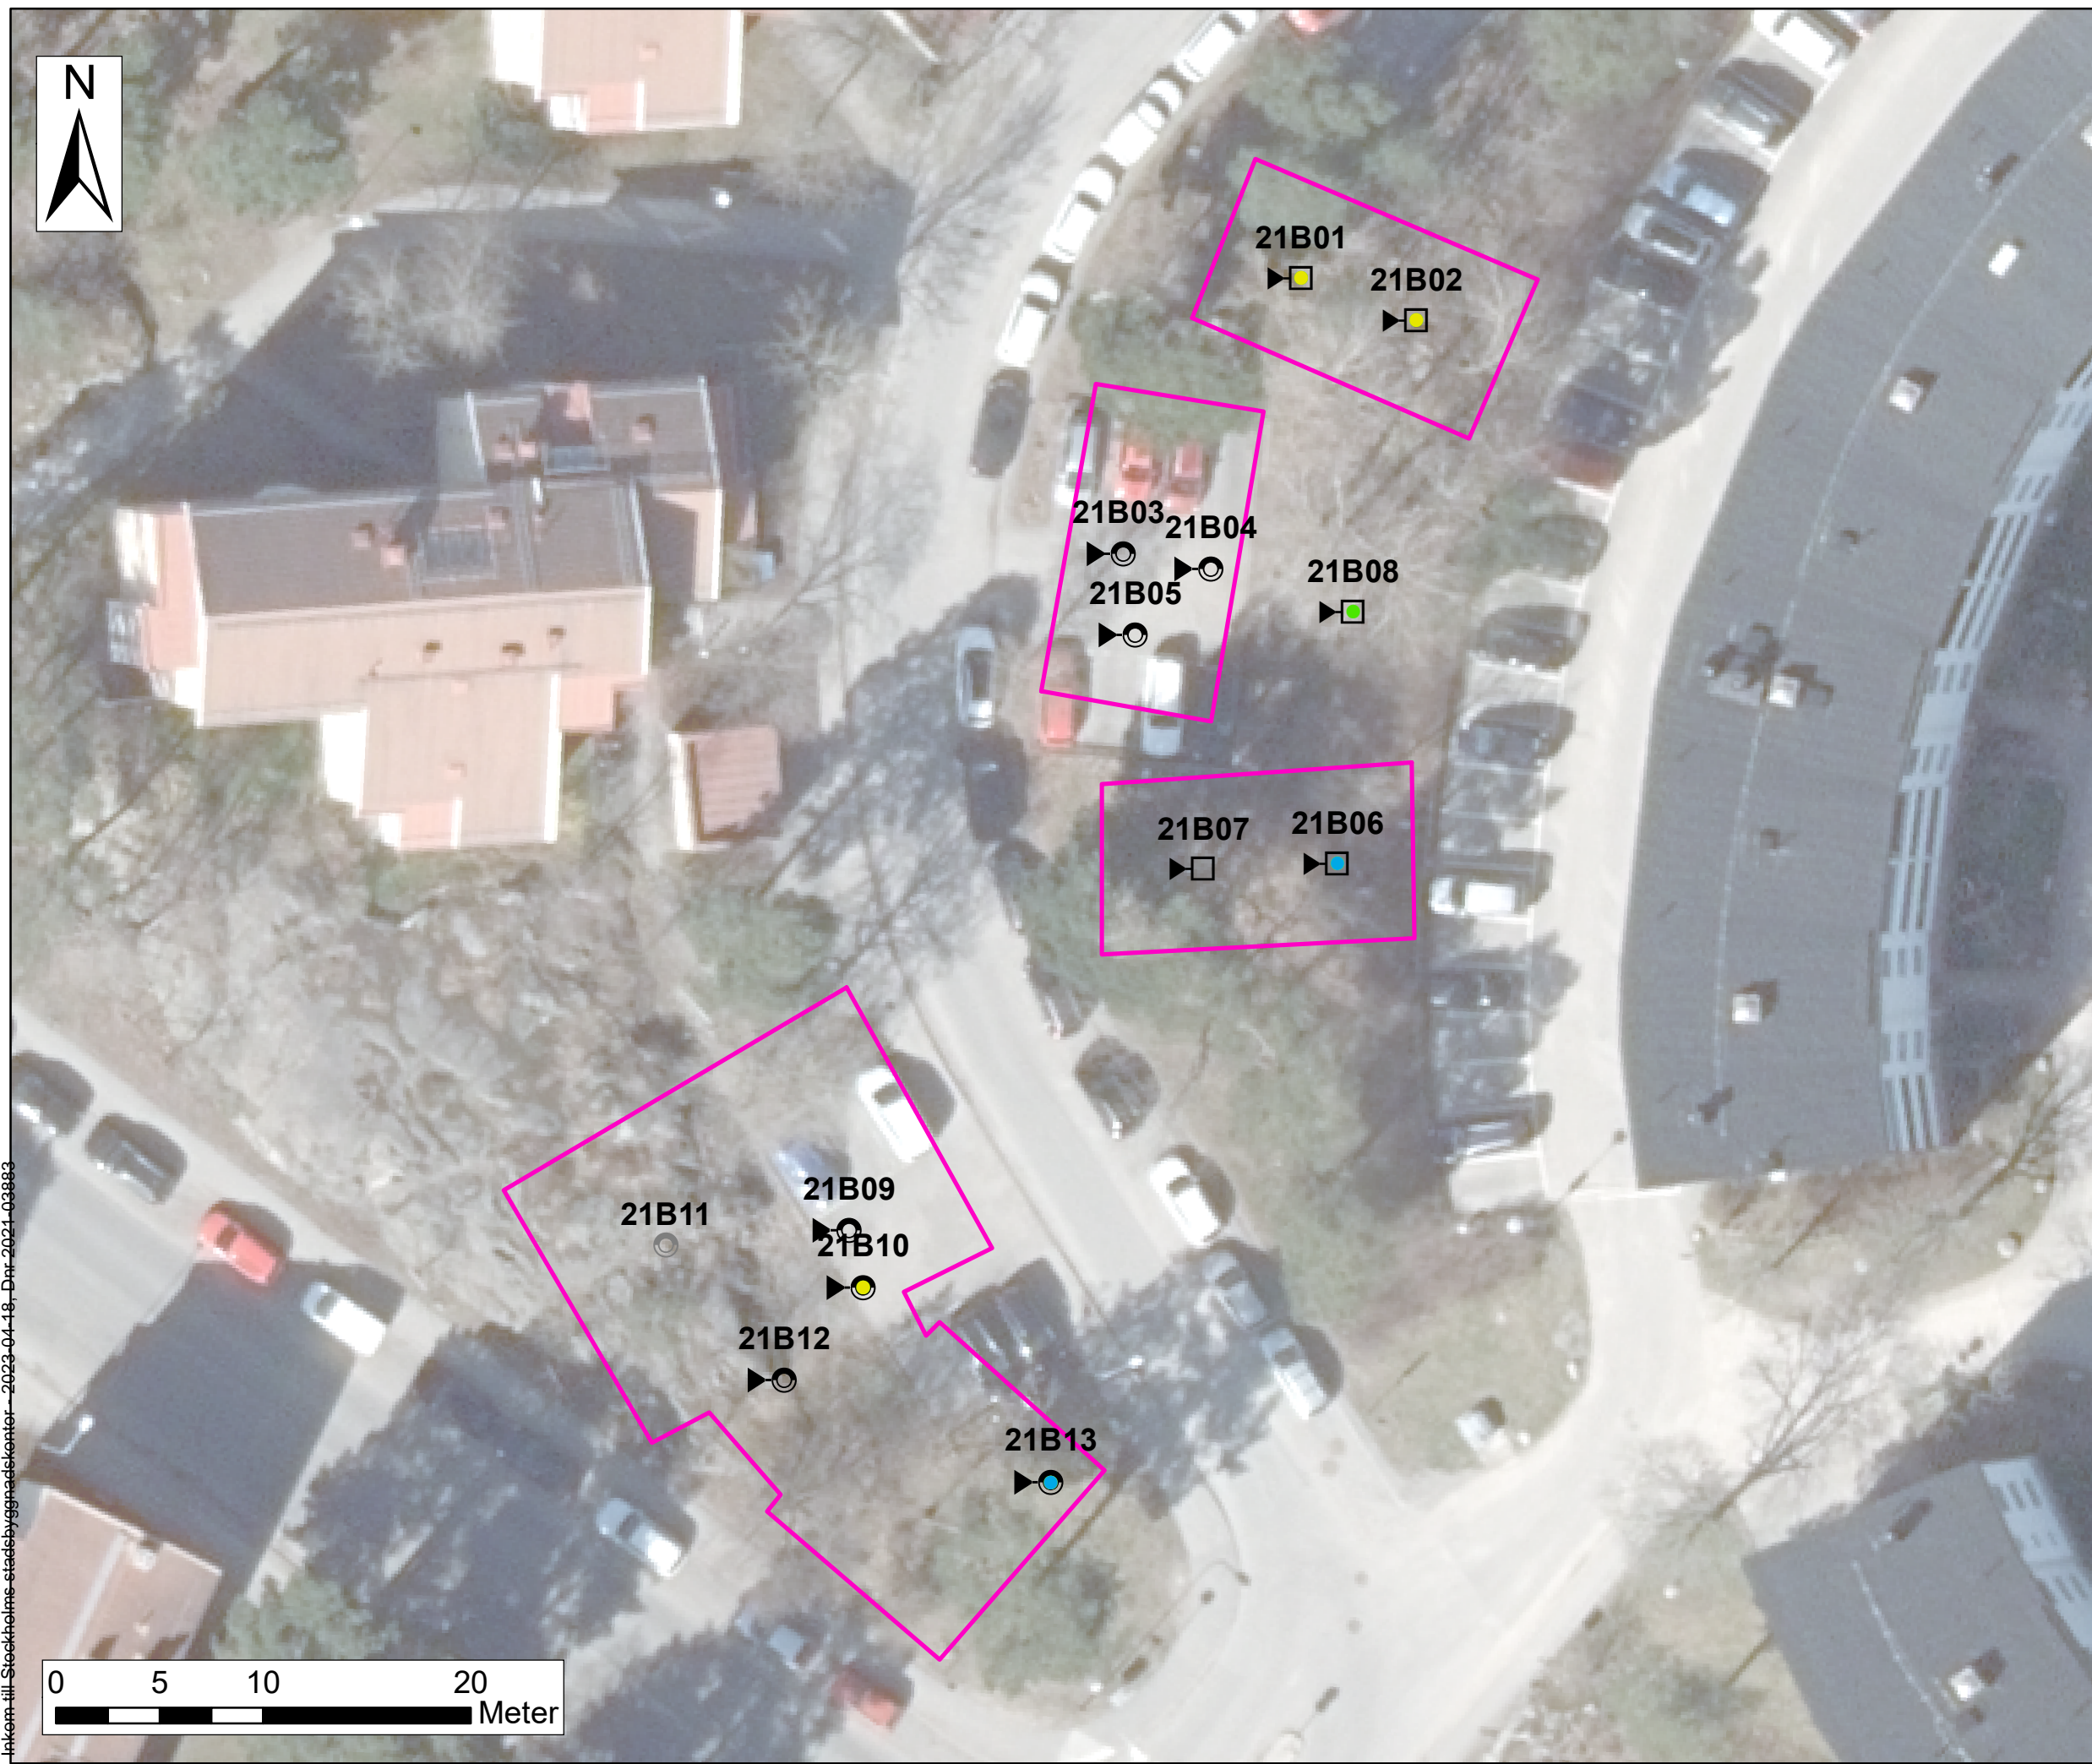
Bilaga 1 Situationsplan med provtagningspunkter

Förutsatt att SSPRV används som åtgärds mål för området bedömer Bjerking att det föreligger ett begränsat saneringsbehov i två delar av undersökningsområdet, runt provpunkterna 21B06 och 21B13, utifrån planerad markanvändning. Påträffade markföreningar behöver även beaktas vid planering för eventuell kommande masshantering vid markarbeten
