Konditionsbesiktning och utlåtande avseende träd på fastigheten Kvarnluckan 2 i Rinkeby.**Uppdrag**

Trädinventering kv Kvarnluckan 2,
Rinkeby

utfört av TRÄDMÄSTARNA AB

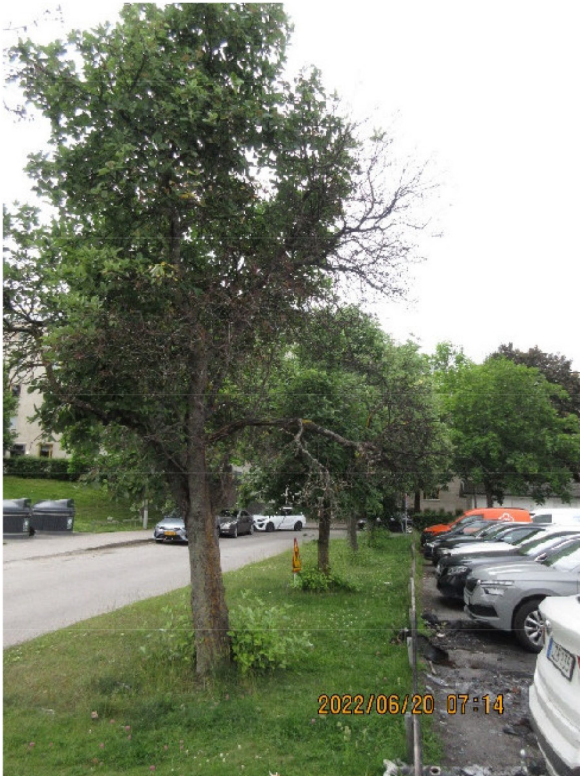
Intill träd nr 5 har det tidigare brunnit en bil på parkeringen så att detta träds krona är till hälften död.

Träd nr 5 med brännskada.

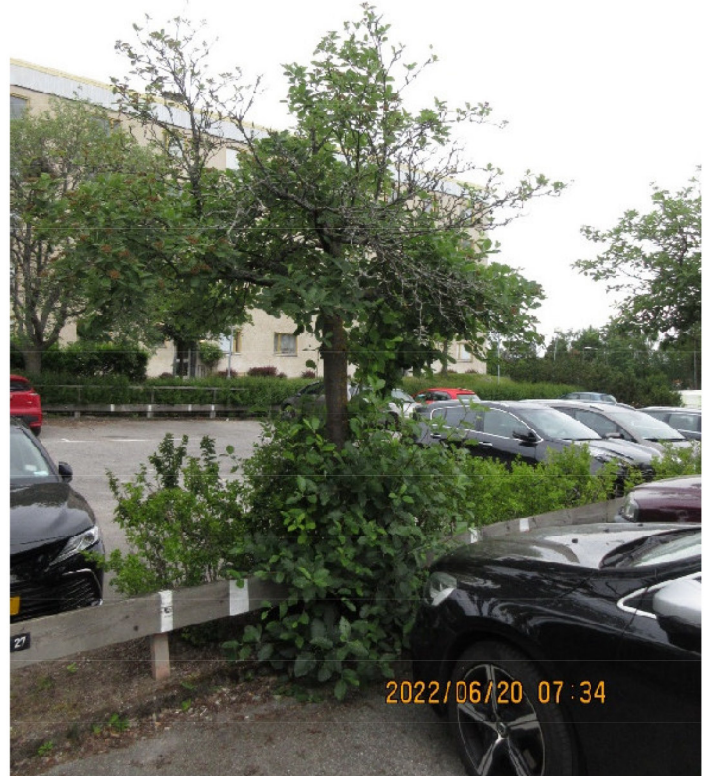
Flertalet av träden har sedan planteringen haft problem med etableringen, detta troligen framför allt pga. dålig rotutveckling. Intill de smala planteringsremorna finns det för många ytor med förseglad mark så att rötterna har svårt med att ta upp vatten och näringsämnen.

Ett träd i oxelraden mitt på parkeringen – nedsatt vitalitet med döda kron delar.
