# VIÖS AB

## FÄRNEBO FARSTA

001-017

### Utredning bevarande av träd Kv Färnebo

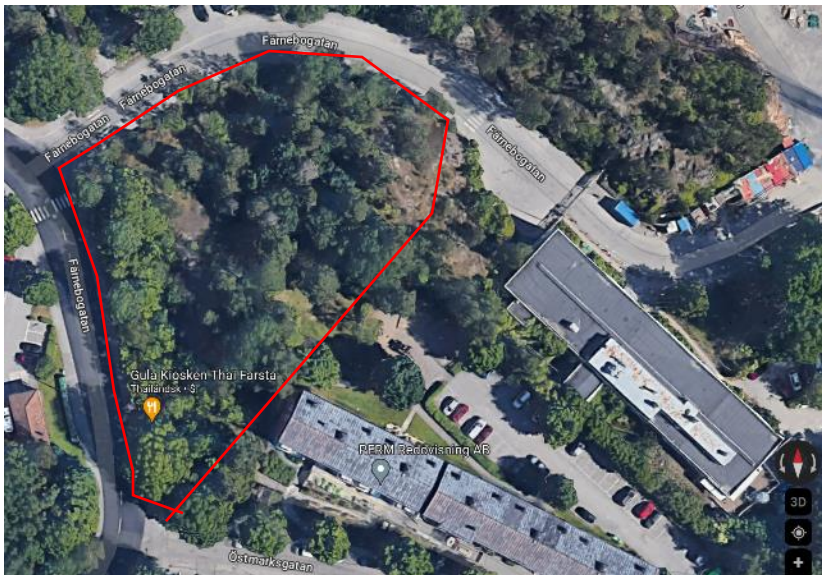
Bild 1. Planerad byggnation uppskattas bli uppförd inom röd markerat område.

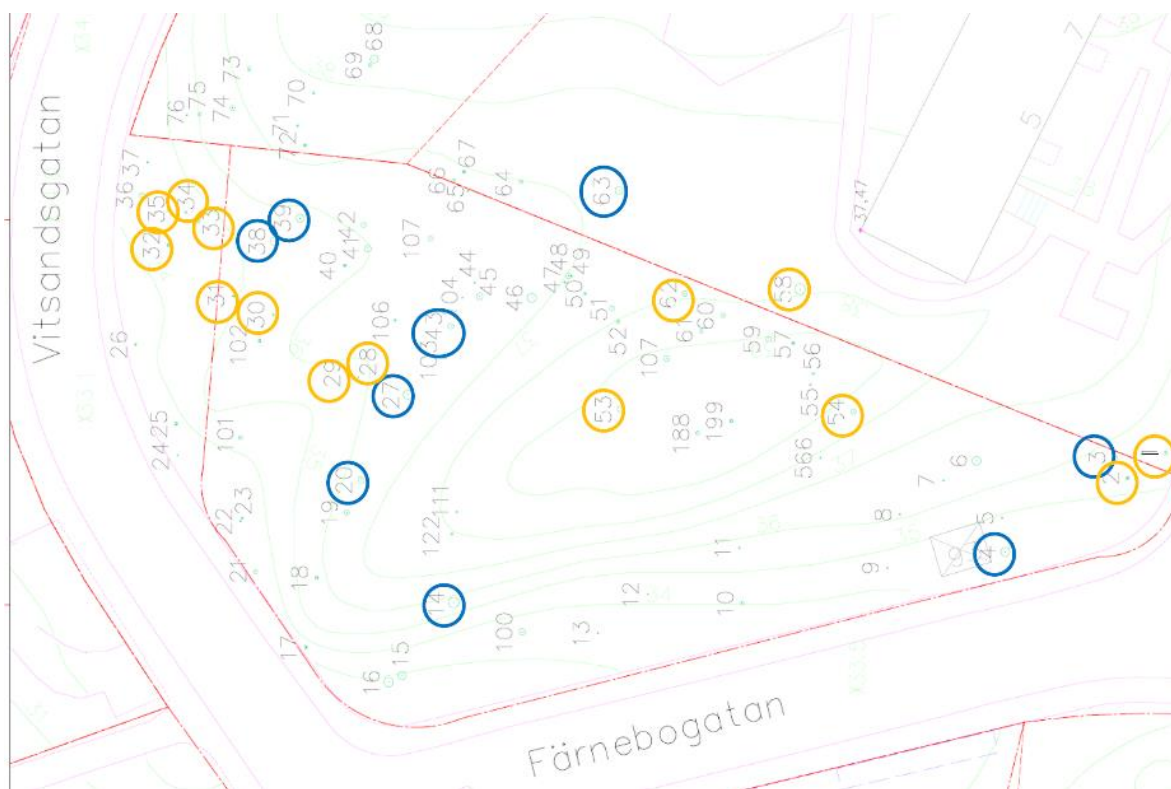
Sammanställningen från inventeringsresultaten av de 36 träden visade att 23 av träden bedömdes ha bra vitalitet utan innehavande av större fysiska skador. Nio av de 23 träden bedömdes till högsta bevarandevärde (se Bilaga 3. Bilder Högt prioriterade träd), medan övriga 14 träd också bedöms kunna vara värda till att sparas vid kommande byggnation (se bild 2).

Bild 2. Blåmarkerade träd har högst bevarandevärde av de 23 träd som bedömts prioriterade till att kunna sparas.

- Prioritera placering av byggnader med omfattande grundläggning nedanför träd som ska bevaras.
- Rekommenderat skyddsavstånd för schakt och urtagning av berg bör hållas minst 10 meter från trädet stam.
- Vid urtagning av berg använd skonsam och försiktig sprängning eller alternativt använd vajersågning.
- I övrigt följ allmänna rekommendationer för arbeten i närheten intill träd (se bilaga 4. Allmänna skyddsåtgärder vid byggnation)

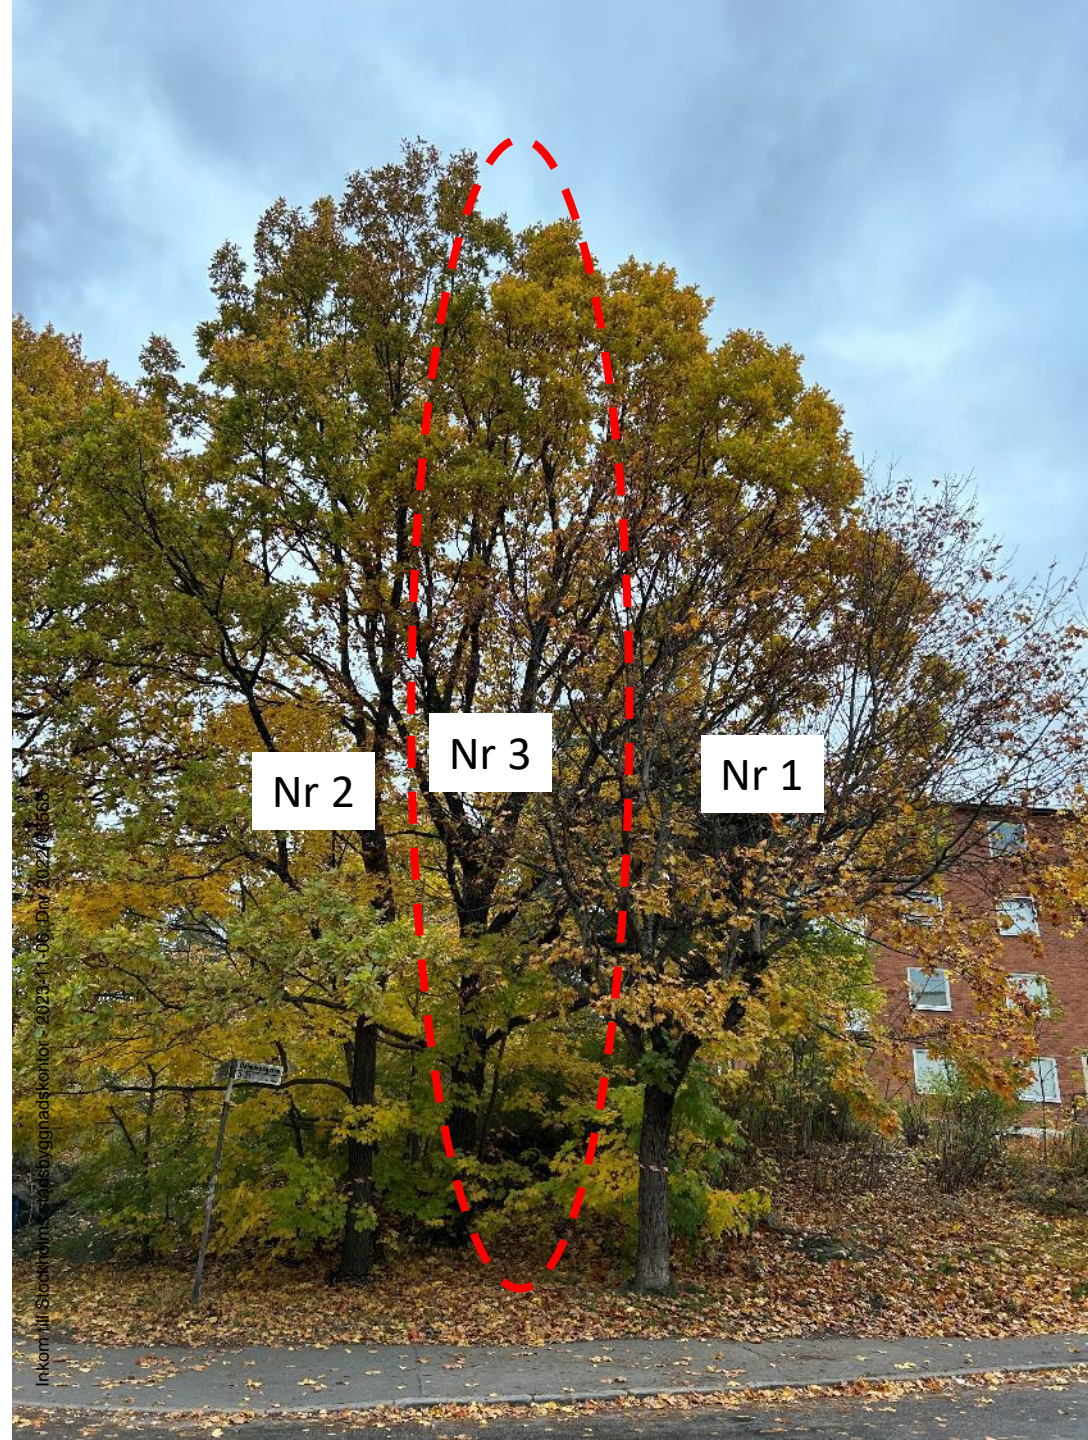
Träd 3 Ek

Träd nr 3 en ek, står trängd  
bakom lönnarna träd 1 & 2

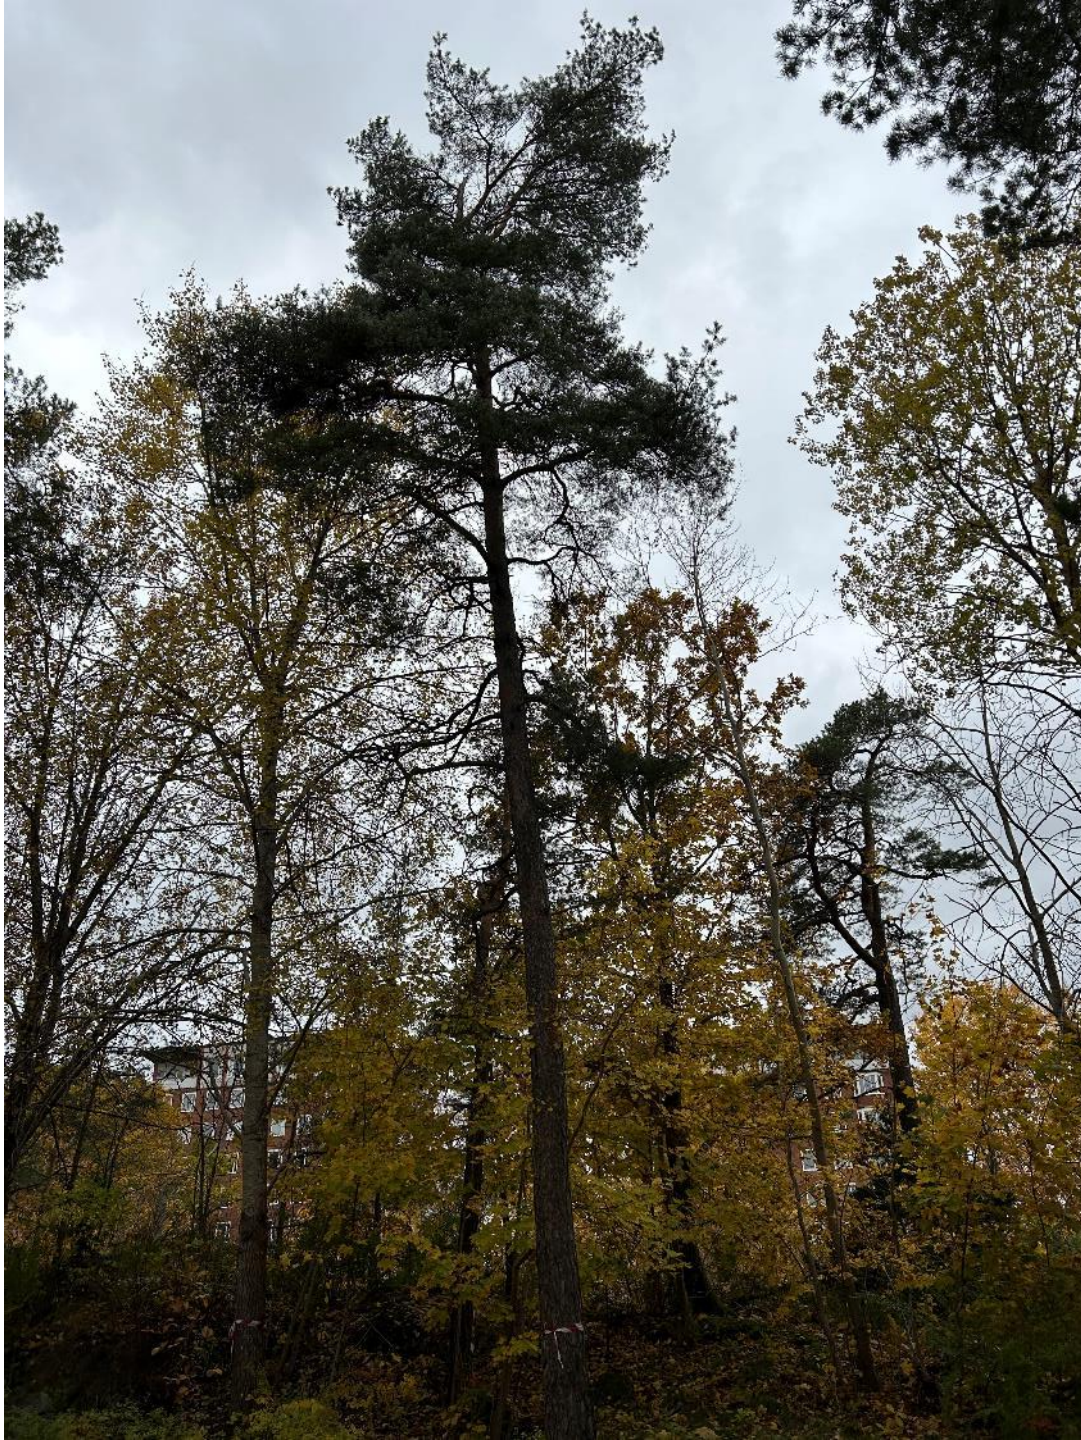
# Träd 20 Tall

Uppe på höjden bakom träd nr 20 växer också två högt prioriterade tallar träd nr 27 och nr 43.

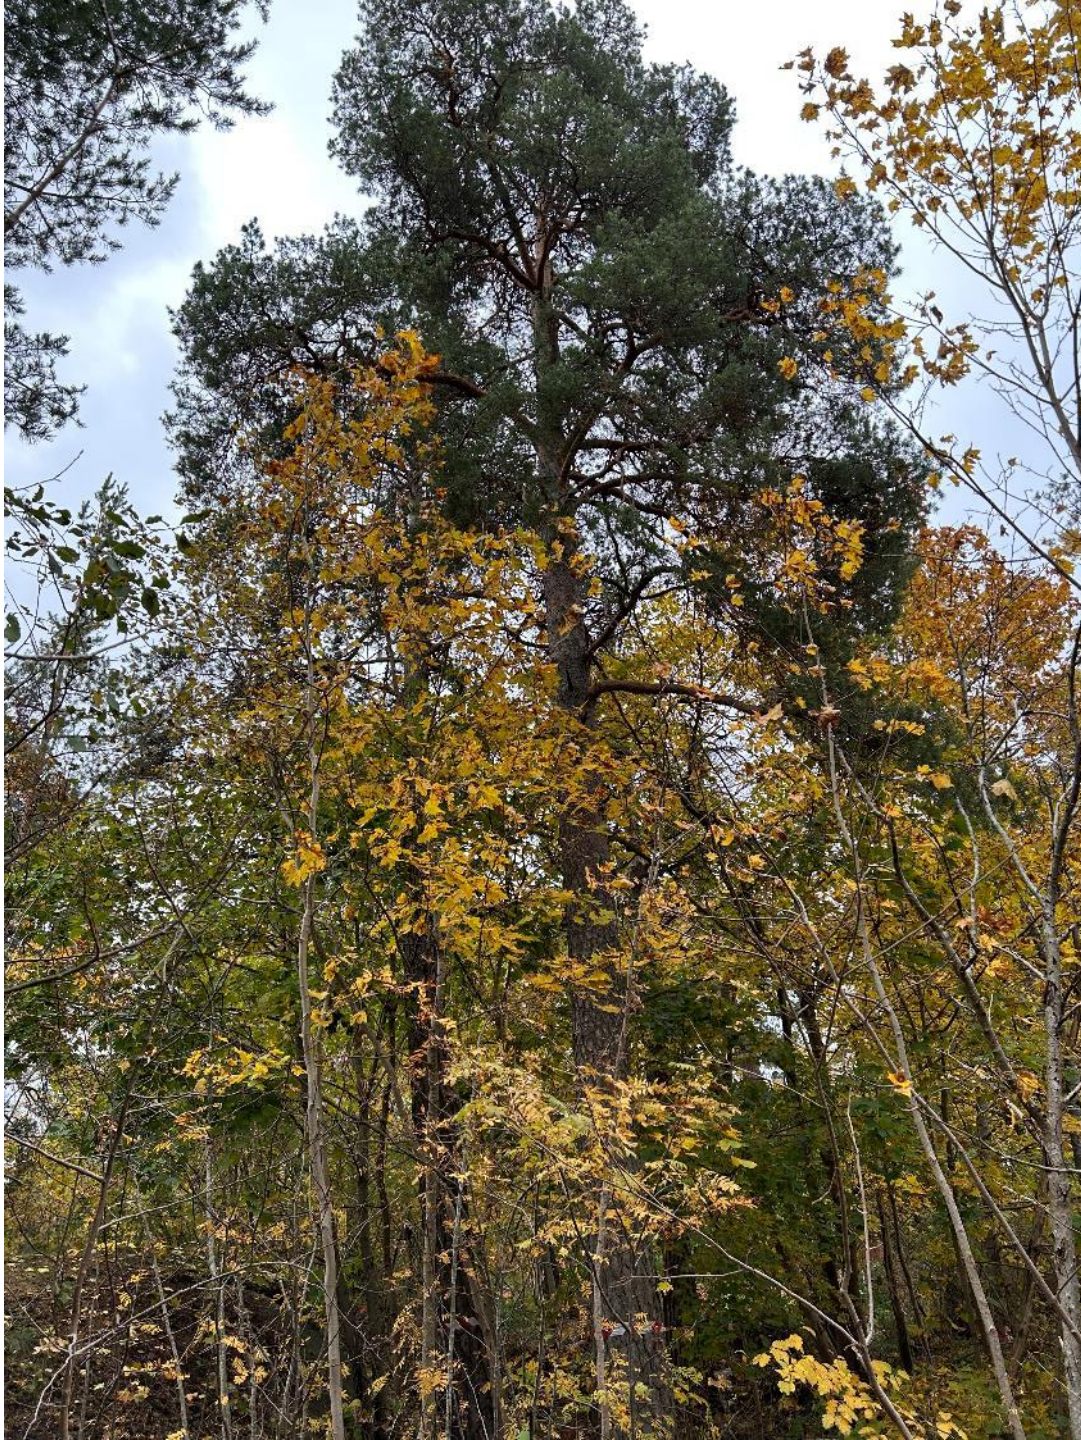
# Träd 38 Tall

Bakom träd nr 38 växer också en högt prioriterad tall träd nr 39.
