RAPPORT**Inledande inventering avseende markmiljö**
Södertäljevägen

Exploateringskontoret, Stockholms stad

Golder Associates AB

2020-09-10

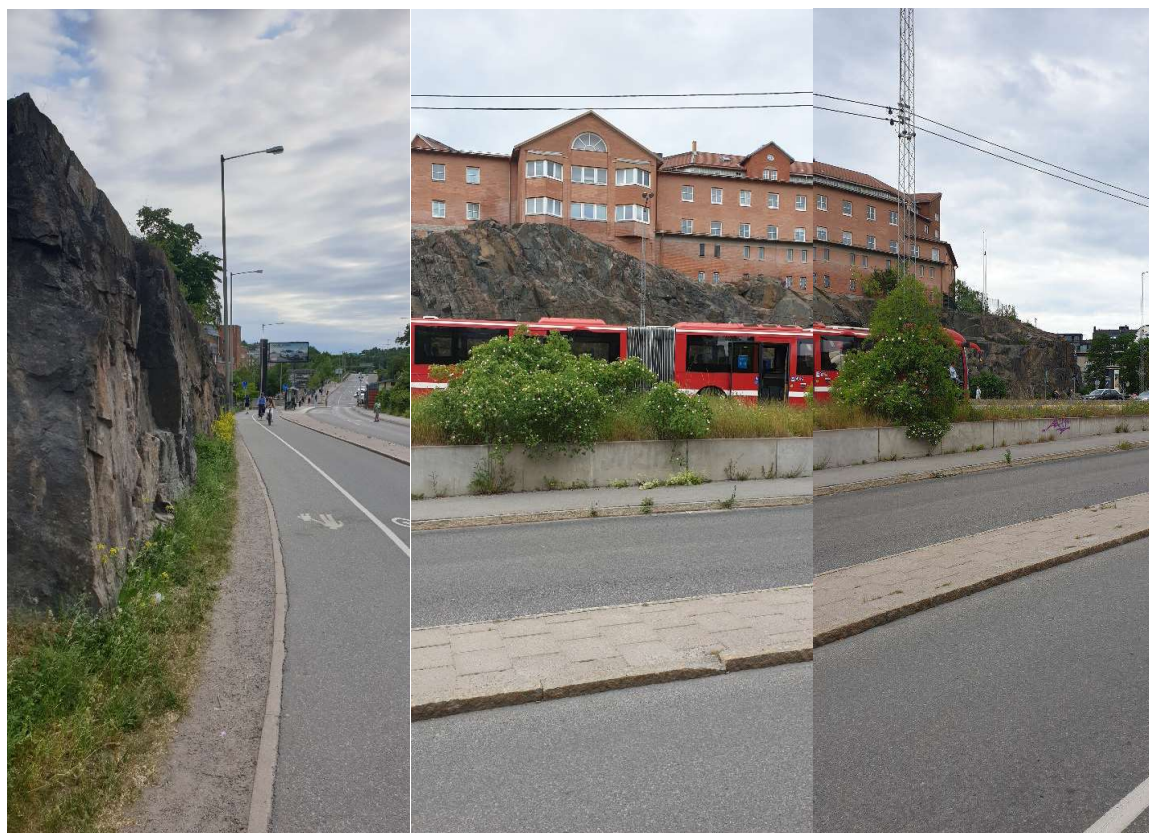
Figur 2: Berg i dagen längs Södertäljevägen

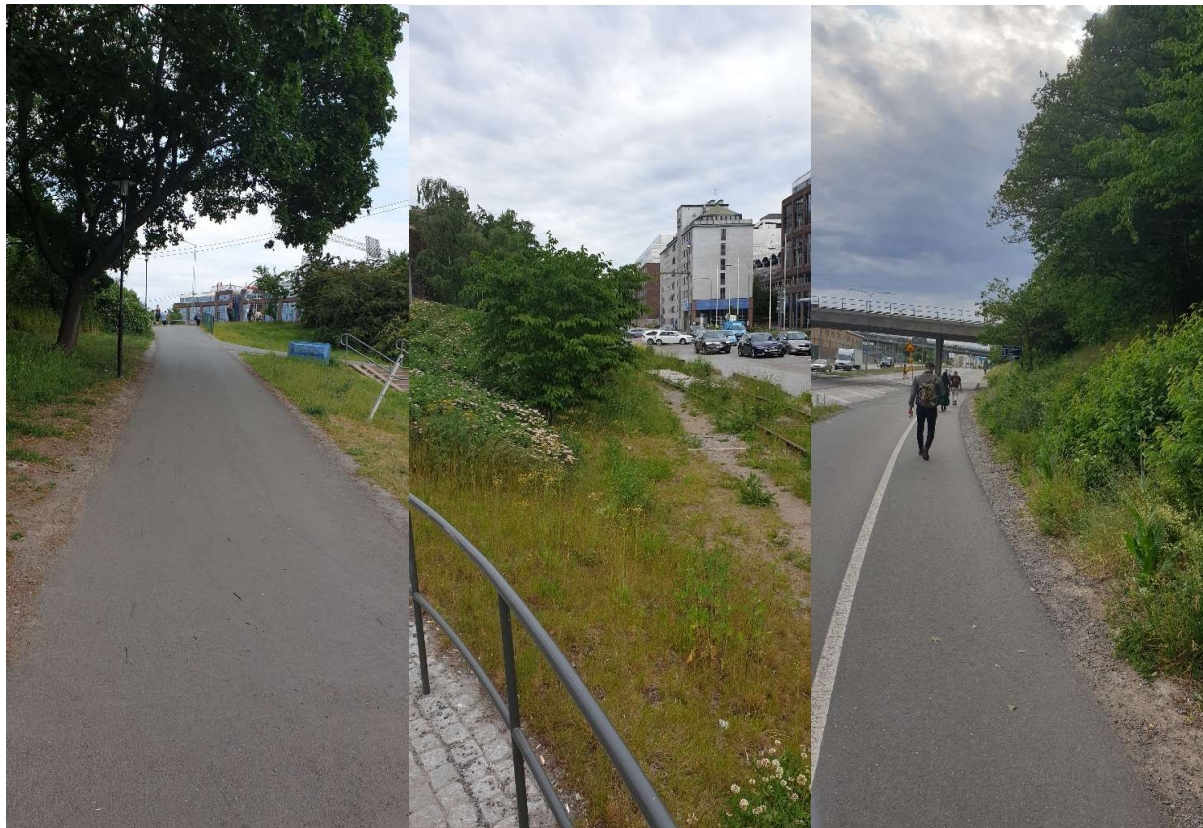
Närmast Södertäljevägen samt norr om Hägerstensvägen finns flera grönområden. Området norr om Hägerstensvägen är relativt vildvuxet och kuperat med en brant sluttning ner mot vägen. Även inom detta område finns relativt ytligt berg, se Figur 3.

Figur 3: Grönytor längs Södertäljevägen (bild till vänster och i mitten) och Hägerstensvägen (bild till höger).

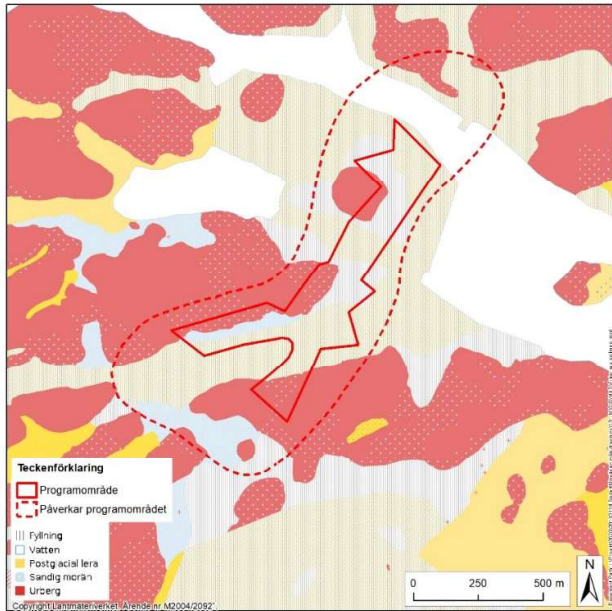
Enligt jordartskarta från SGU (Figur 4) är stora delar av området anlagt på fyllnadsmaterial ovan berg. Inom området finns även morän och urberg.

Figur 4: Jordartskarta från SGU. Beige, streckad yta representerar fyllning, ljusblått är sandig morän och rött område utgörs av urberg.

Genomsläpligheten inom området bedöms, utifrån kartmaterial från SGU, vara hög till mycket hög i norra, södra och västra delarna av området, samt låg i östra delarna, öster om Södertäljevägen.

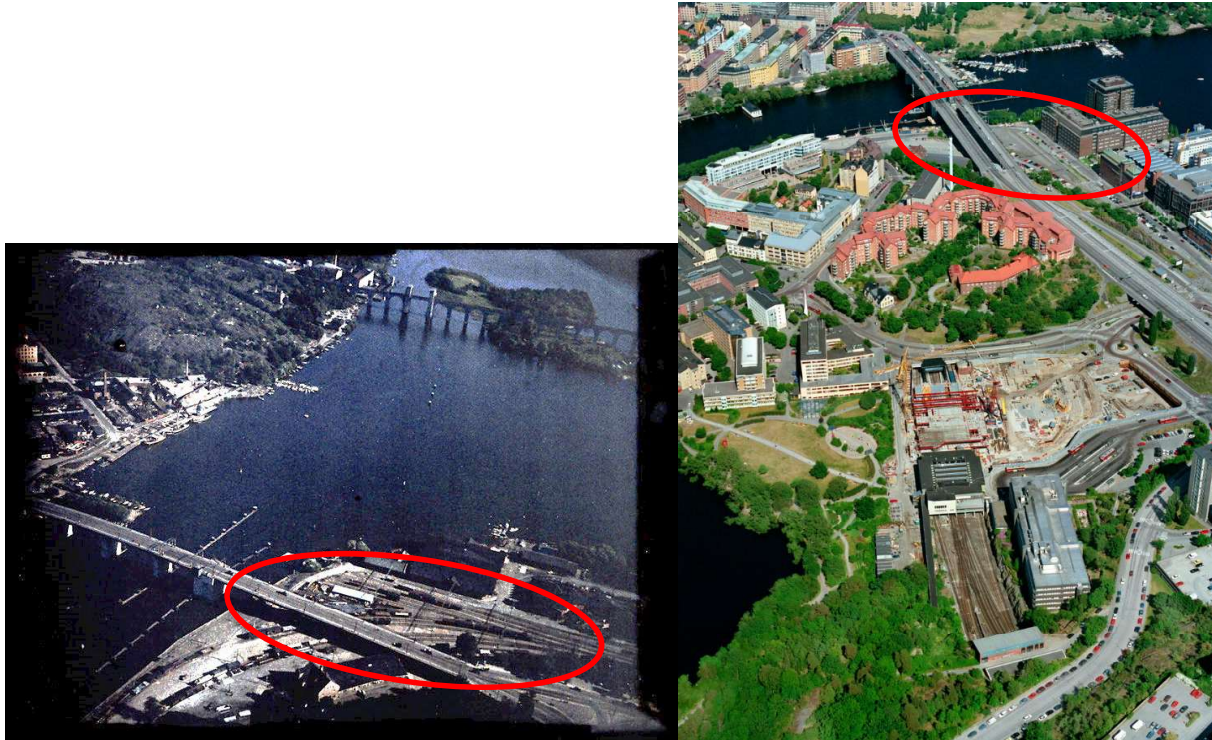
Inom fastigheten Liljeholmen 4:24, i norra delen av programområdet, har det tidigare funnits en bangård (Figur 7). Idag finns ett antal byggnader kvar, varav den ena utgör det före detta godsmagasinet, medan övrig yta inom fastigheten till stor del är hårdgjord. Intill fastigheten har det tidigare funnits bland annat en galvaniseringsfabrik. Denna fabrik är idag riven och ersatt med andra byggnader.

Figur 7: Flygfoton över delar av Liljeholmen, år 1936 till vänster (fotot har ljusats upp för att bli tydligare) och 2001 till höger. Del av fastighet Liljeholmen 4:24 är inringade i bilderna. Bilder från Stockholmskällan, th: fotograf Gustaf W:s Cronquist, objekt-ID Stockholms stadsmuseum fotonummer CRD 704, tv: Fotograf Nils-Åke Siversson, objekt-ID Spårvägmuseet SM2167-36

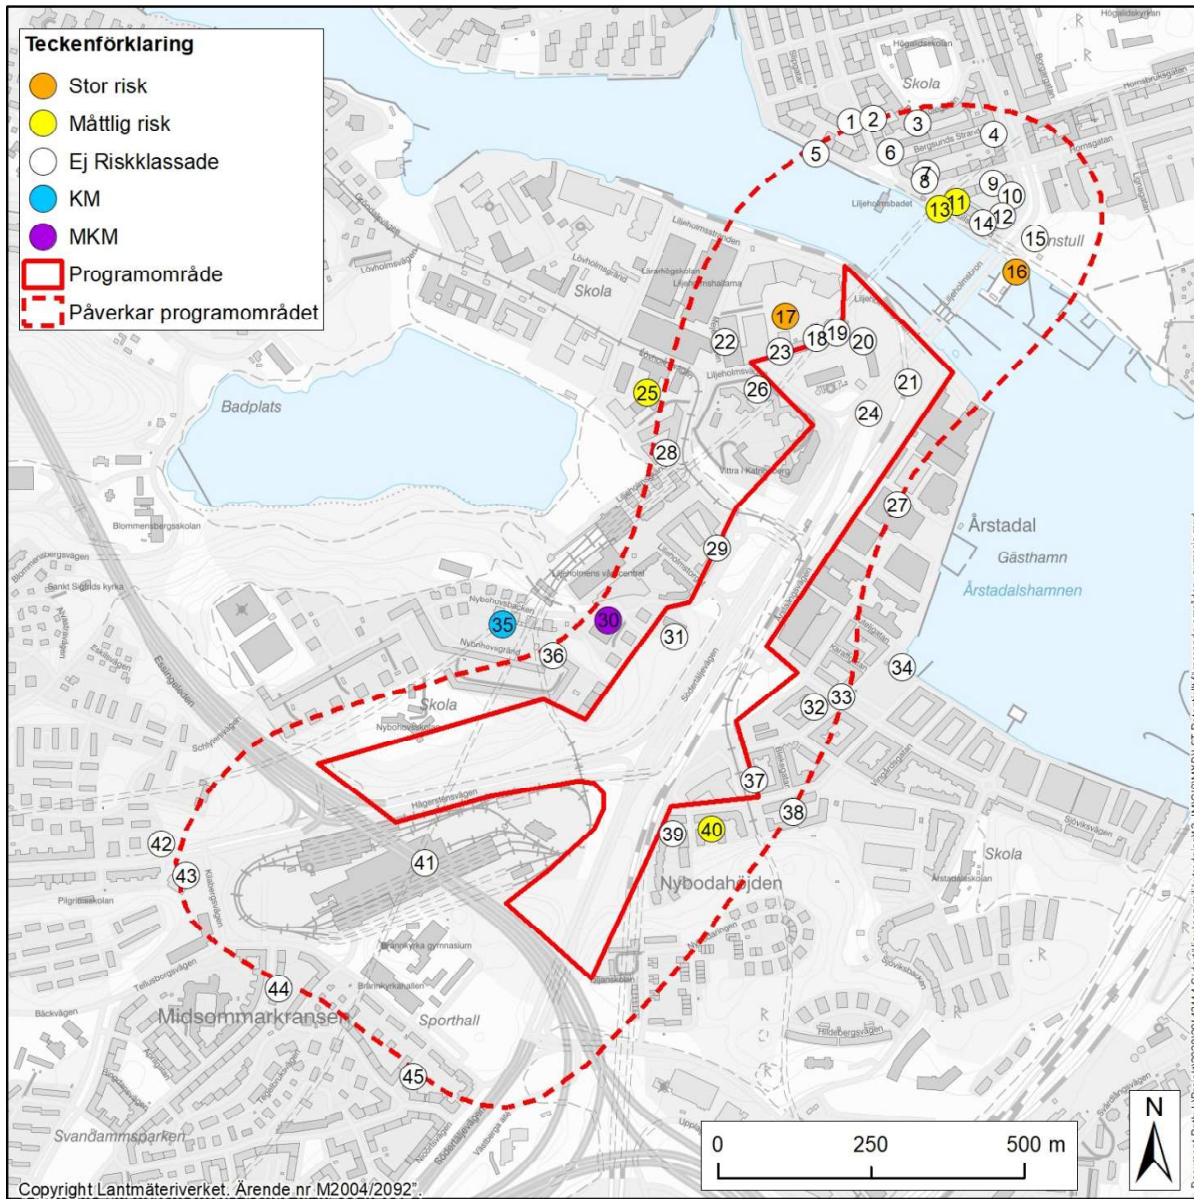
Inom och intill området finns ett 40-tal objekt identifierade i Länsstyrelsens databas över potentiellt förorenade områden, "EBH-stödet", vilka redovisas i Figur 8 nedan. En del av dessa områden (objekten) har riskklassats utifrån bedömd föroreningsrisk, där riskklass 1 utgör mycket stor risk och riskklass 4 liten risk. Andra objekt har enbart identifierats vilket i många fall innebär att den information som finns tillgänglig i EBH-stödet enbart är fastighet, verksamhetsnamn, bransch och eventuellt årtal då verksamheten bedrevs. Vid de efterföljande inventeringarna har mer en mer detaljerad genomgång gjorts för varje objekt och då kan det även finnas mer information i EBH-stödet. Om ett objekt har inventerats och riskklassats beror främst på vilken bransch och vilken branschklass objektet tillhör. Som exempel har verksamheter med generellt stor användning av kemikalier med potentiella miljö- och/eller hälsoeffekter (till exempel impregneringsanläggningar och drivmedelsstationer) högre riskklass än verksamheter med lägre förbrukning av kemikalier (till exempel bilverkstäder). Att ett objekt enbart är identifierat kan även bero på att objektet har missats vid tidigare inventeringsarbete eller att det är en verksamhet i drift. Det är främst äldre, nedlagda verksamheter som har inventerats och tilldelats riskklass.

Observera att varje punkt på kartan i Figur 8 kan utgöra del av en fastighet eller flera fastigheter samt att ytterligare potentiellt förorenade områden kan tillkomma vid djupare historisk inventering för ett mer avgränsat område.

Figur 8: Potentiellt förorenade områden. Vit bakgrund innebär enbart identifierade/ej riskklassade objekt, orange bakgrund riskklass 2 (stor risk), gul riskklass 3 (måttlig risk), blå åtgärd genomförd ner till Känslig Markanvändning (KM) och lila bakgrund innebär åtgärd genomförd ner till Mindre Känslig Markanvändning (MKM).

Majoriteten av de identifierade potentiellt förorenade områdena (objekten) ligger i norra delen av området, norr och söder om Årstaviken, vilket är där det idag finns industriområden. En översiktlig sammanställning av samtliga objekt inom eller intill området redovisas i Tabell 1 nedan. Numreringen i första kolumnen hänvisar till kartan i Figur 8 ovan.

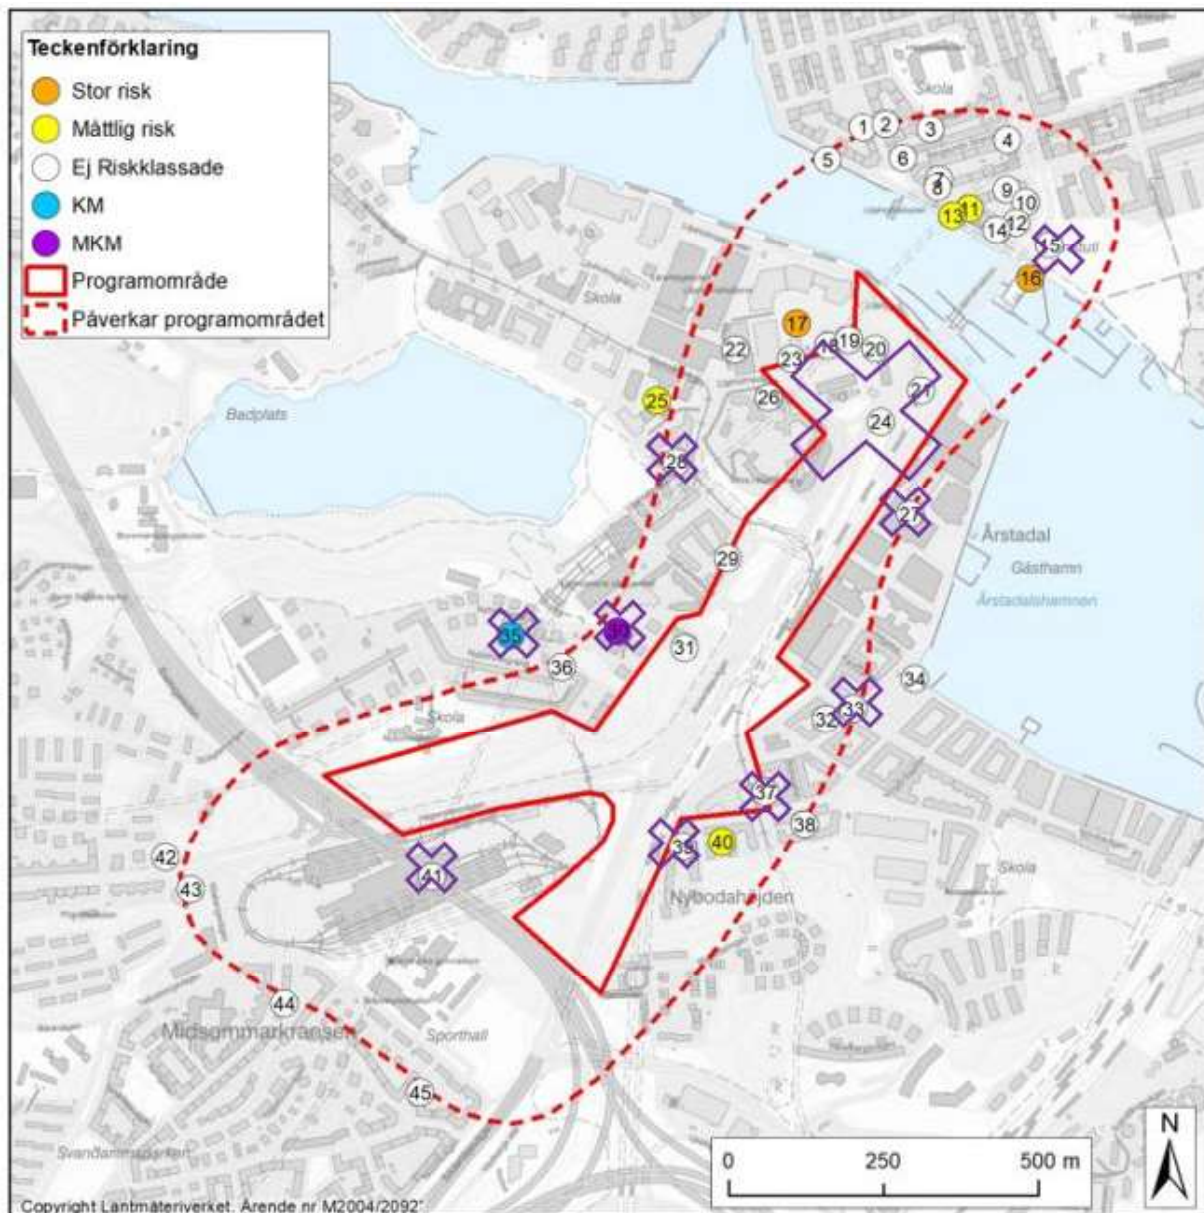
Inom området har ett flertal miljötekniska markundersökningar genomförts. Nedan följer en sammanställning av den information som fanns tillgänglig i EBH-stödet vid tidpunkten för upprättande av denna rapport, samt underlag från beställaren. I Figur 9 illustreras undersökta och/eller åtgärdade områden med lila kryss.

Figur 9: Undersökningar och/eller åtgärder är genomförda vid områden markerade med lila kryss.
