Trädinventering & okulär besiktning

Södertäljevägen, Liljeholmen 2021-11-16

Trädinventering utförd av Mario Lieven & Anders Ohlsson Sjöberg, Arbor Konsult AB

Inventeringen är utförd på uppdrag av Julia Brandt, Exploateringskontoret, Stockholms stad

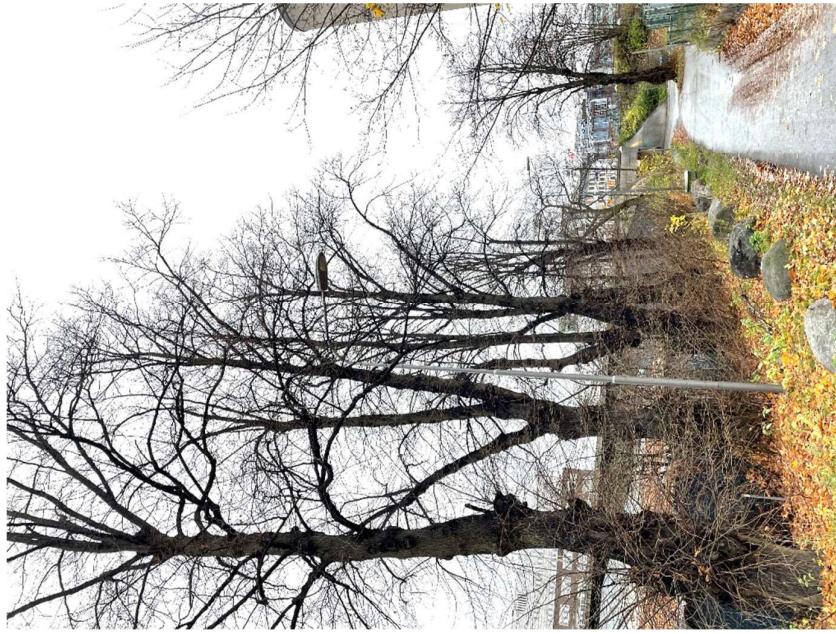
Träd nr. 118-123

Raden av lindar (nr. 117–123) är också i behov av djupbesiktning enligt ovan om avsikten är att spara dessa träd. Lindarna har tidigare toppkapats och har flera större stamskador och håligheter.
