MÜNCHENBRYGGERIET UTREDNING BEFINTLIG BERGVÄGG- OCH STÖDMURAR

2022-05-13

Uppdragsnummer: 317065
Kvartersnamn, ort: Kv Ludvigsberg 3 Münchenbryggeriet

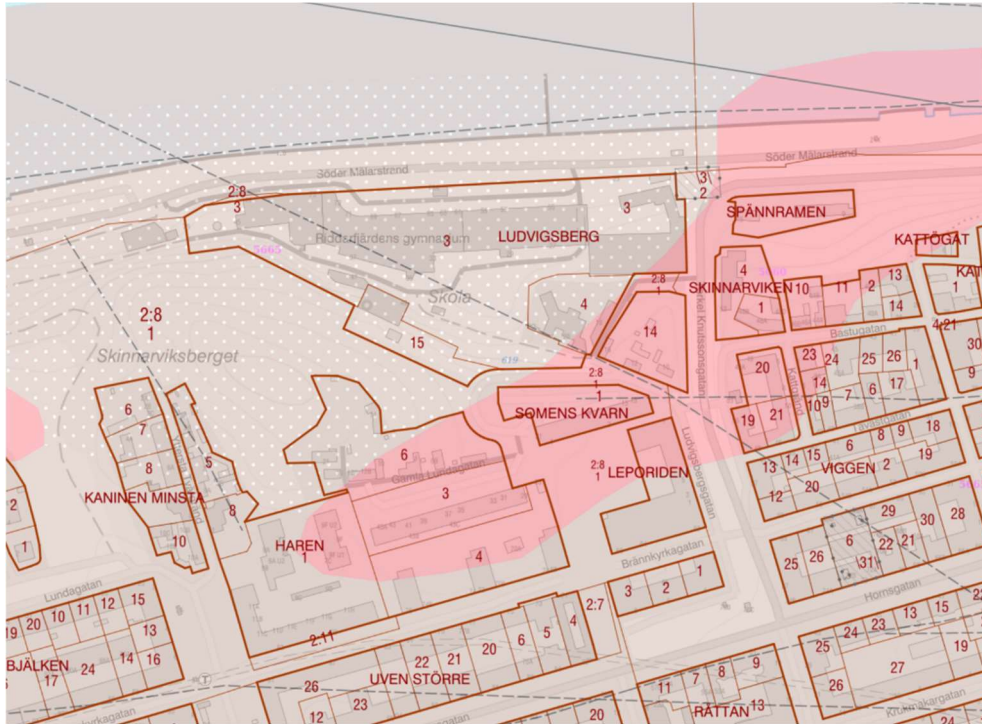
Berggrundskarta från SGU. Området är karakteriserat som granit, rosa område, och granodiorit, prickigt område. Den sträckade linjen är ett tolkat lienament som sammanfaller med den befintliga slänten i riktning.

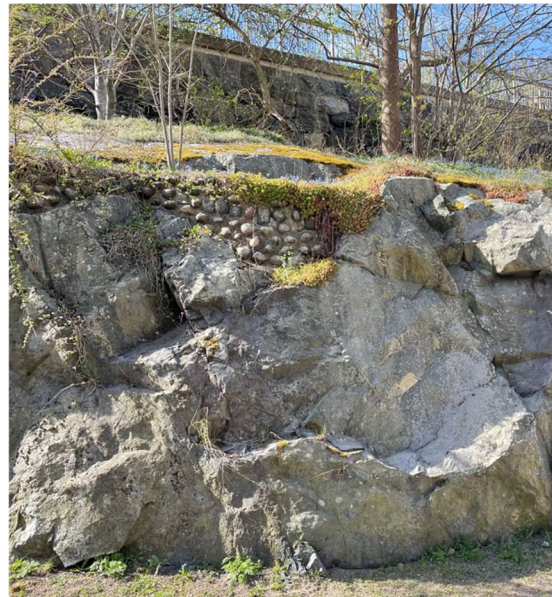
Längs rampen ner från Ludvigsbergsgatan syns berg i dagen längs större delen av slänten. Den östra delen av slänten ser ut att vara naturlig bergsyta men slänten övergår snabbt till en mer schaktad yta. Det är mycket ovanligt med borrhypor i slänten vilket indikerar att den schakt som gjorts inte lyckats skapa slänt där det varit avsett. Släntens läge har istället styrts av de branta sprickor som förekommer längs hela sträckan. Där schaktdjupet har varit större är avvikelserna i form av kilutfall också större. I de högsta delarna av slänten förekommer också en del äldre bergförstärkning. Bedömningen är att denna är från 70-talet, baserat på typen av förstärkning.

Enstaka sprickor i slänten är öppna, men överlag så ser sprickorna ut att vara stängda. De öppna sprickorna är en indikation på pågående rörelser i berget. Dessa rörelser orsakas i allmänhet av vegetation eller isbildning i sprickorna.

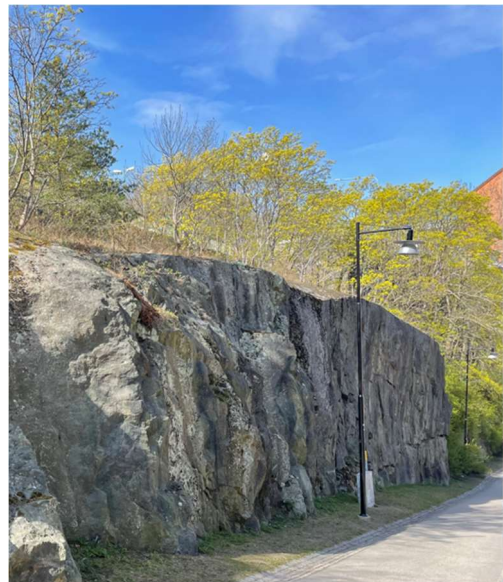
I området är de flesta närliggande konstruktioner att betrakta som riskkonstruktioner. Samtliga stödmurar och brokonstruktioner längs sträckan är gamla och till synes i behov av tämligen omgående underhåll. De konstruktioner som inte rivs i samband med byggnationen kommer att behöva underhållas igen under byggnadernas livslängd och detta måste vara möjligt att göra rent utrymmesmässigt.
