# PM MARKMILJÖ STOCKHOLM HJULMAKAREN 2

WSP Sverige AB har fått i uppdrag av WSP att genomföra en historisk inventering avseende förorenad mark på fastigheten Hjulmakaren 2. Syftet är att utreda föroreningssituationen inför planerade markarbeten.

EDD Hjulmakaren 2

Adress:  
Västertorpsvägen 133

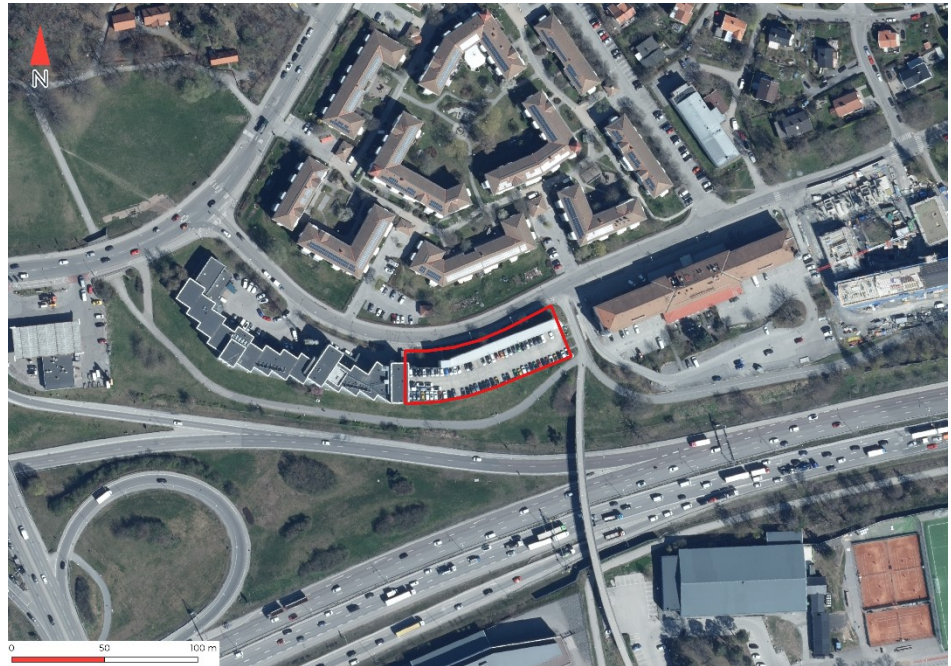
Fastigheten omfattar 2 435 m<sup>2</sup> och på fastigheten finns en byggnad som utgör parkeringshus och som omfattar i stort sett hela fastighetsytan. Fastighetens övriga ytor är hårdgjorda med asfalt, samt mindre gräsytor. Parkeringshuset hänger ihop med kontorsbyggnaden i väster.

Figur 1. Översiktsbild, fastigheten är markerad med röd linje. Källa: Lantmäteriet, 2024.

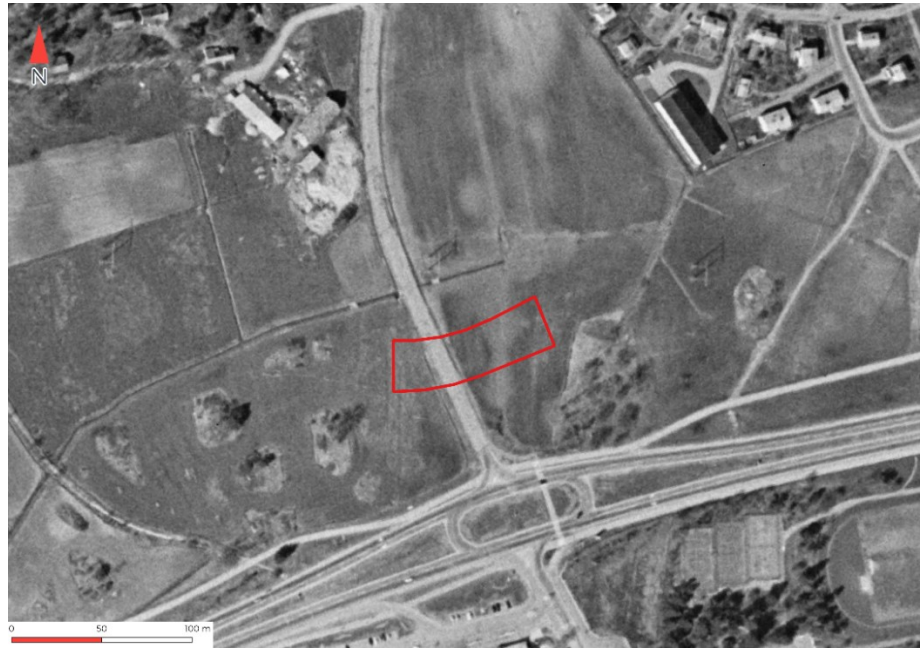
Enligt historiska flygfoton från 1958 bestod fastigheten då mestadels av åkermark samt en gammal landsväg som korsade igenom fastigheten. Enligt historiska flygfoton från 1971 har den gamla vägen som tidigare korsade fastigheten dragits om. Fastigheten har utgjorts av parkeringshus sedan 1980-talet. Nuvarande byggnad uppfördes troligen under sent 1980-tal.

Figur 2. Historiskt flygfoto från 1958, fastigheten är markerad med röd linje. Källa: Lantmäteriet 2024.

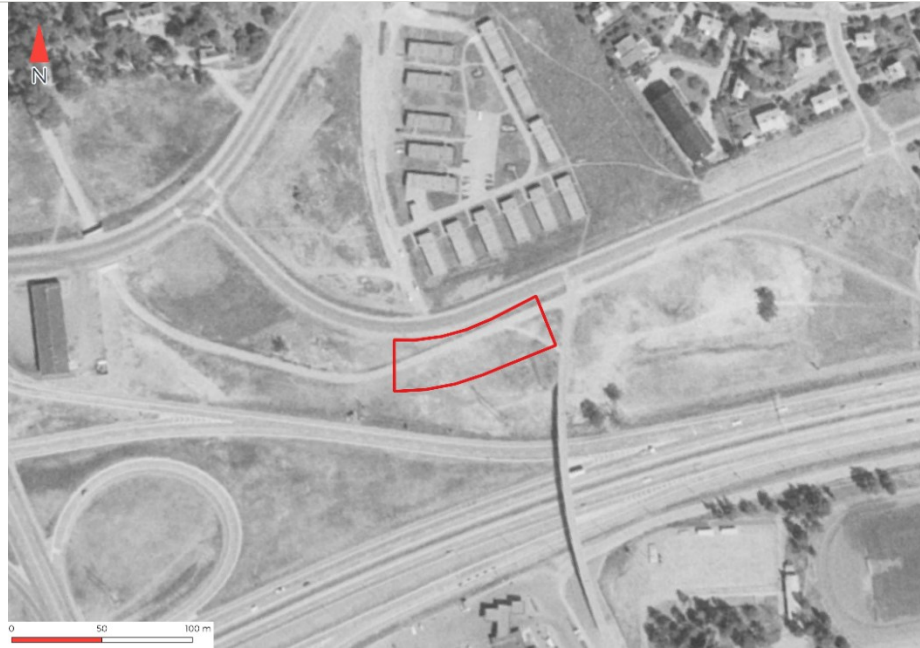
Då parkeringshuset uppfördes under 1980-talet nyttjades sannolikt fyllnadsmassor med okänd härkomst, och det finns en risk att fyllnadsmassor på fastigheten är förorenade.

Figur 3. Historiskt flygfoto från 1971, fastigheten är markerad med röd linje. Källa: Lantmäteriet 2024.

| Rekommendationer | <p>WSP rekommenderar att det inför markarbeten utförs en markundersökning för att utreda hur överskottsmassor ska hanteras i samband med exploatering.</p> |
