# Miljöinventering

Esbjörn 1  
Stockholmshem

Rapport uppförd av: Krister Mitrevski, Ebab i Stockholm  
Granskad av: Ramona Luca, Ebab i Stockholm  
Datum: 2023-12-01

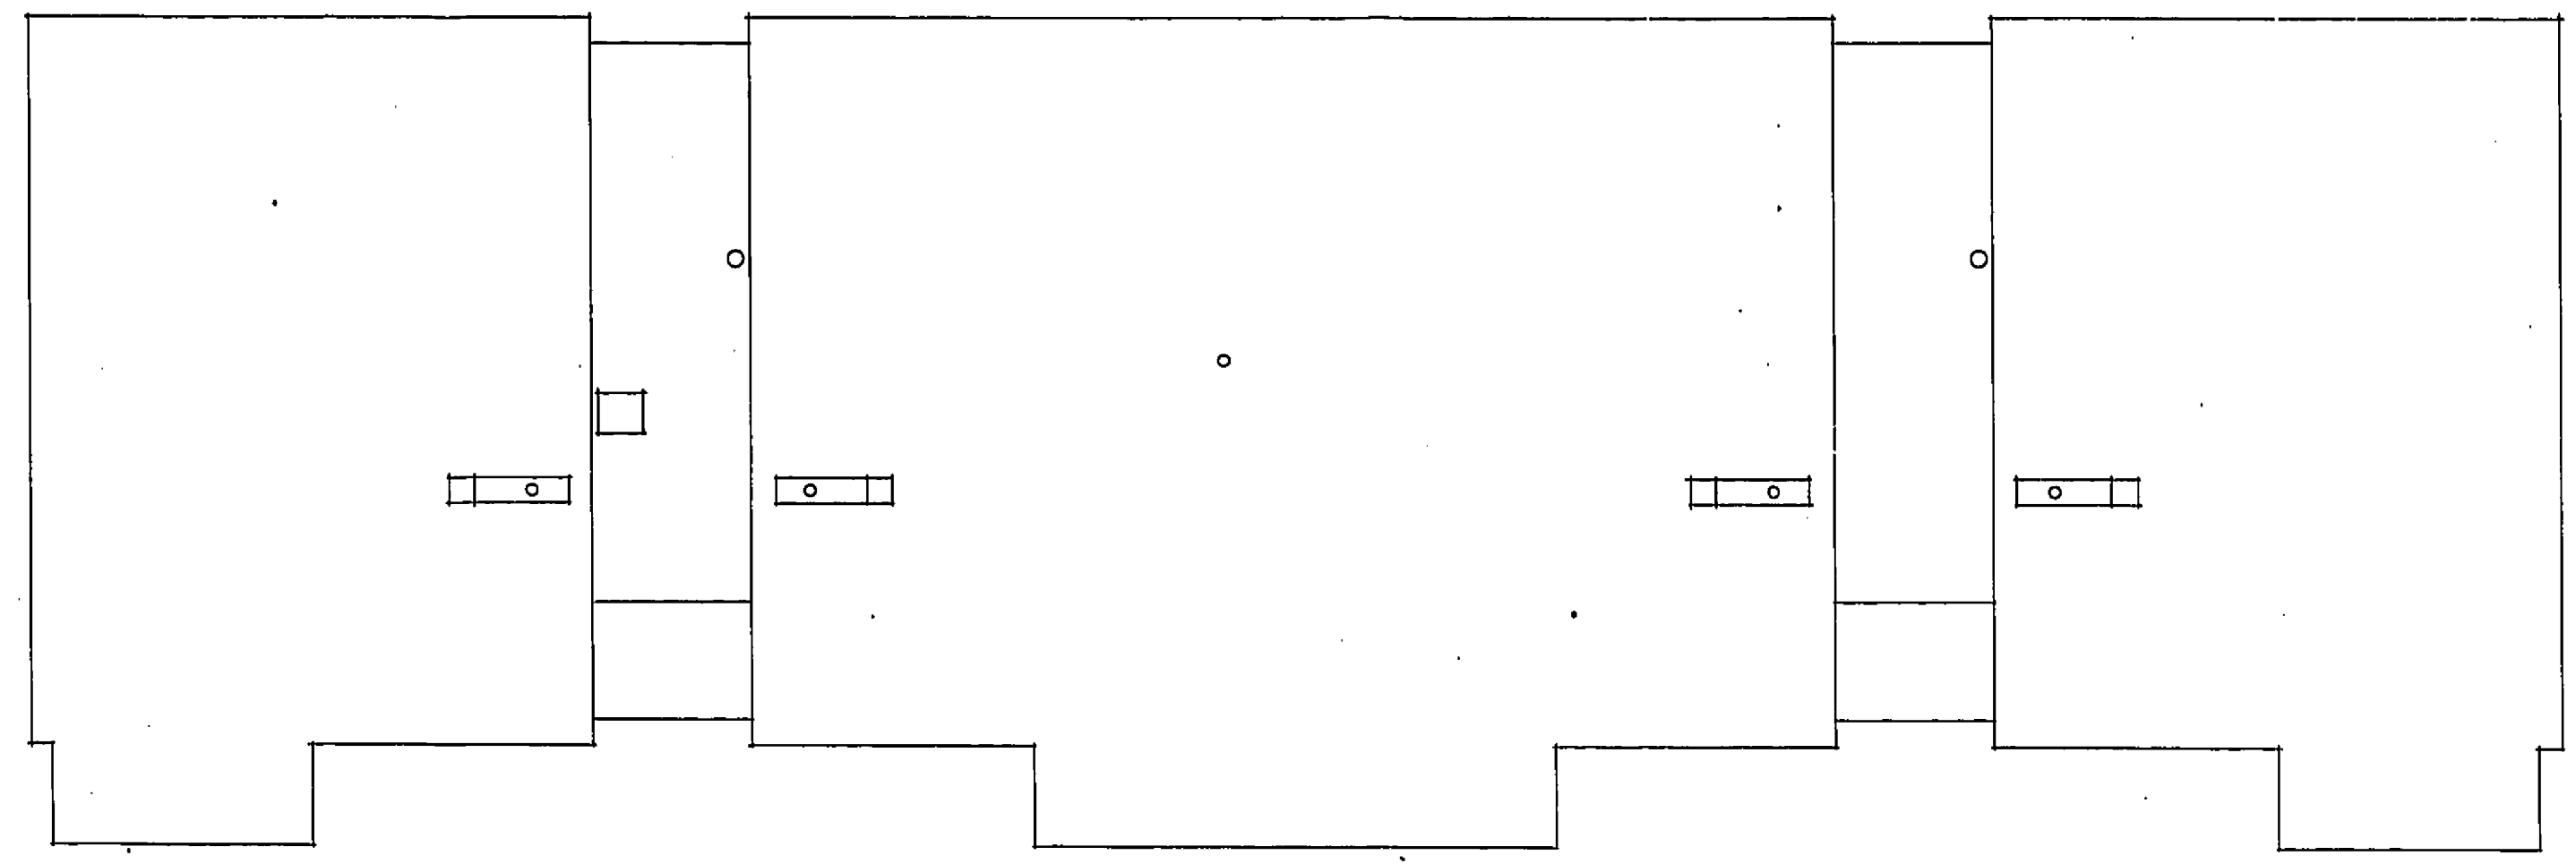
TAKPLAN

Fönsterbänkar i eternit vid samtliga fönster i alla lägenheter.

Taklucka innehåller troligen asbest.

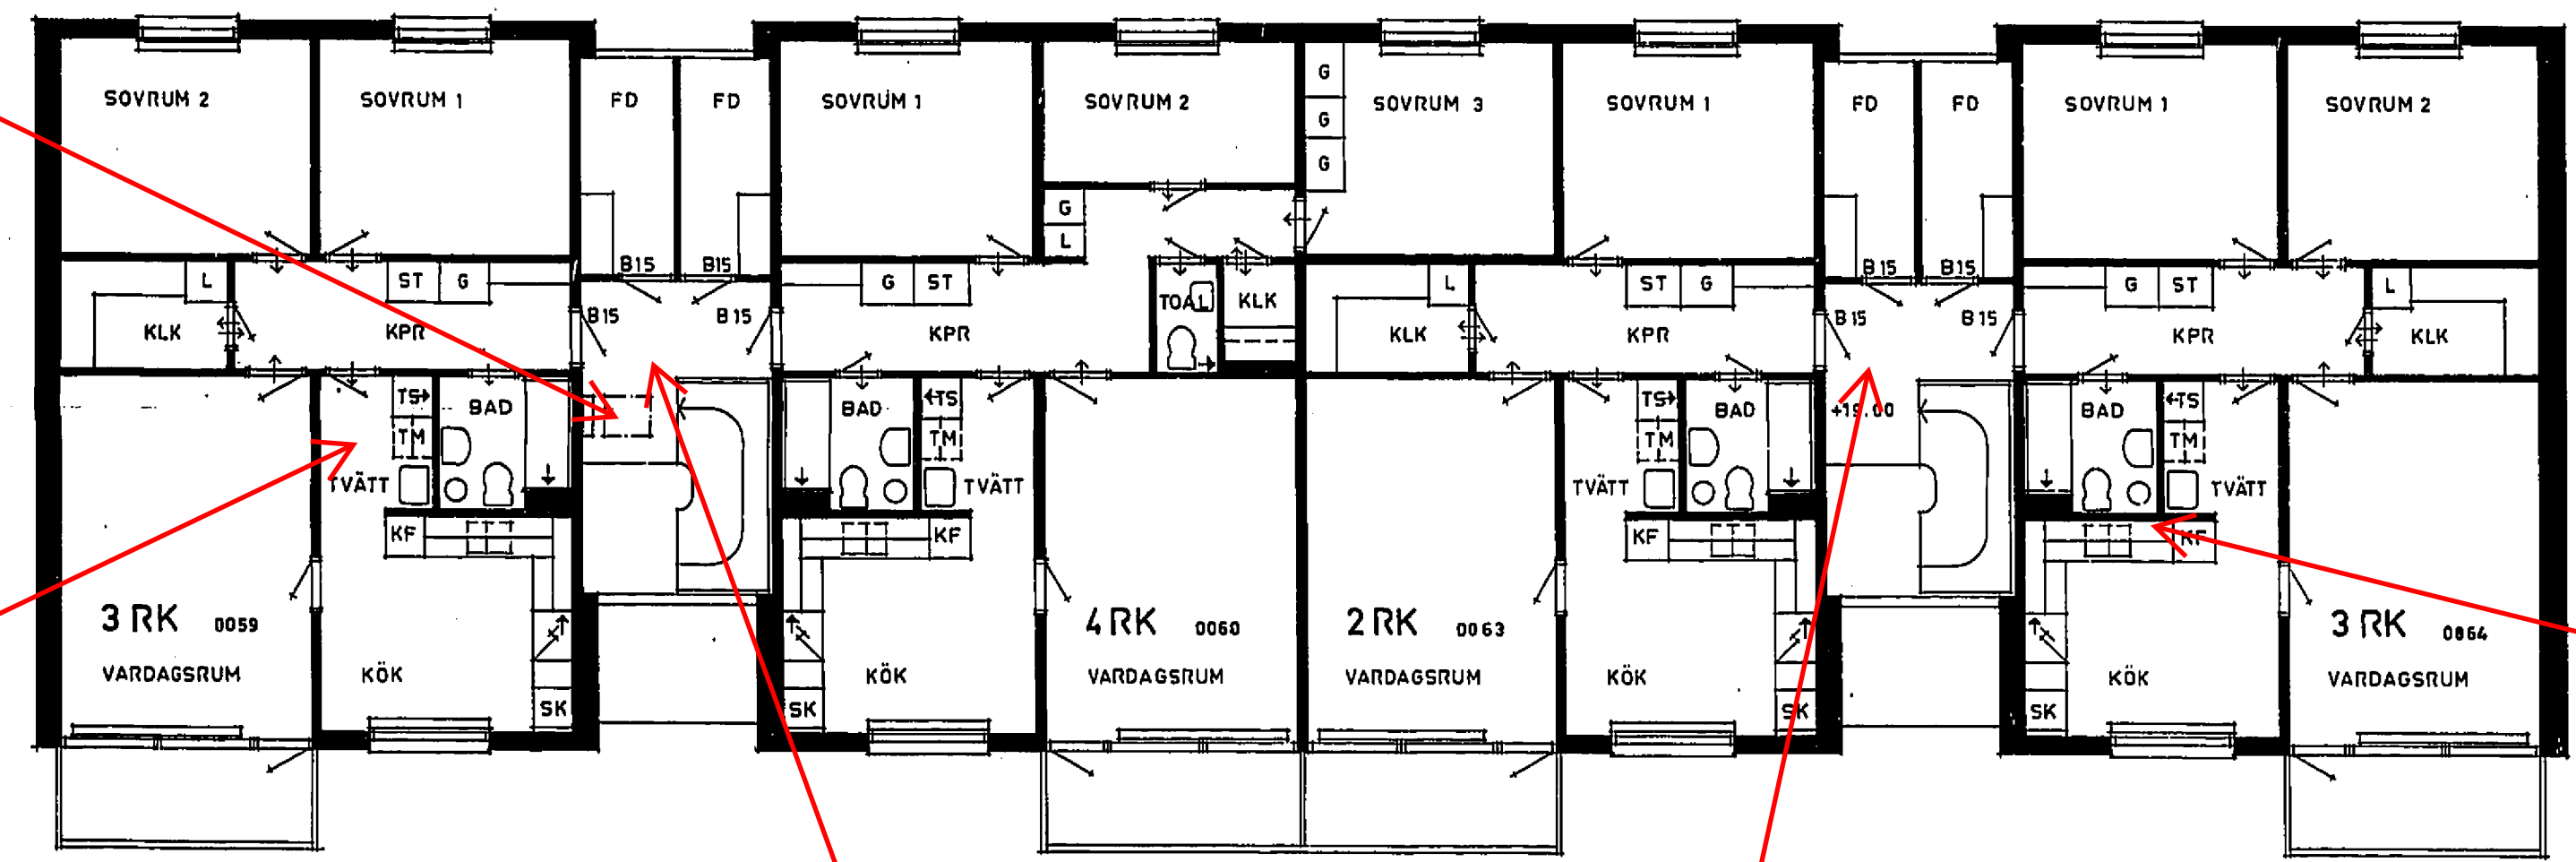
VÅNINGSPÅN

Grå matta+lim i alla tvätttrum innehåller asbest.

Ingen städskrubb = mer yta av grå asbestinnehållande matta+lim i denna port

Plastmatta+lim bakom kakel, troligen i alla kök, innehåller asbest.

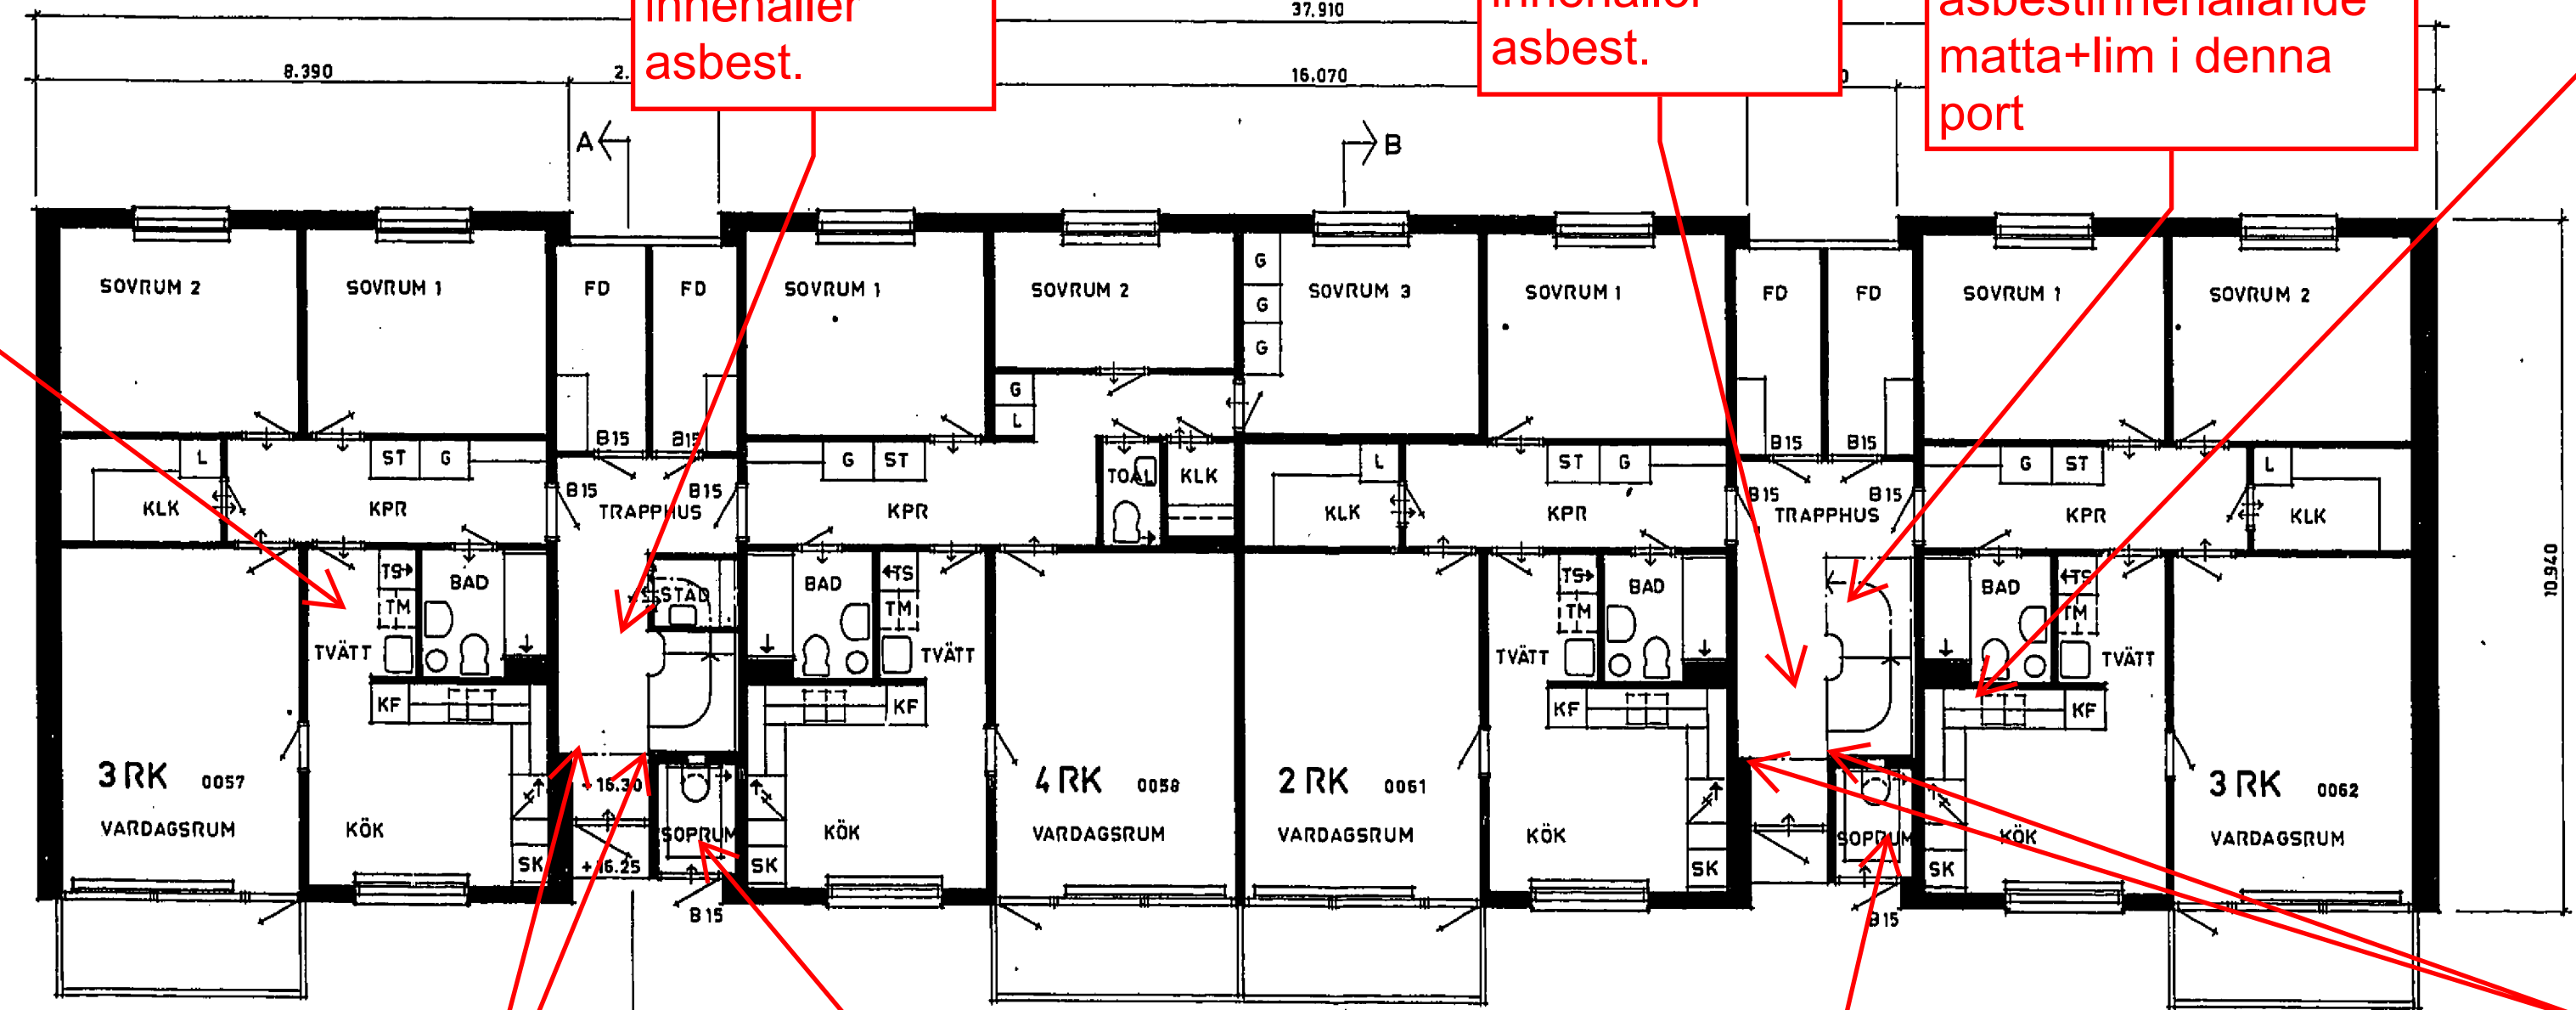
BOTTENPLAN

Grå fogmassa inv. mellan tegel/ betongvägg, i samtliga entréer på BV. Innehåller klorparaffiner.

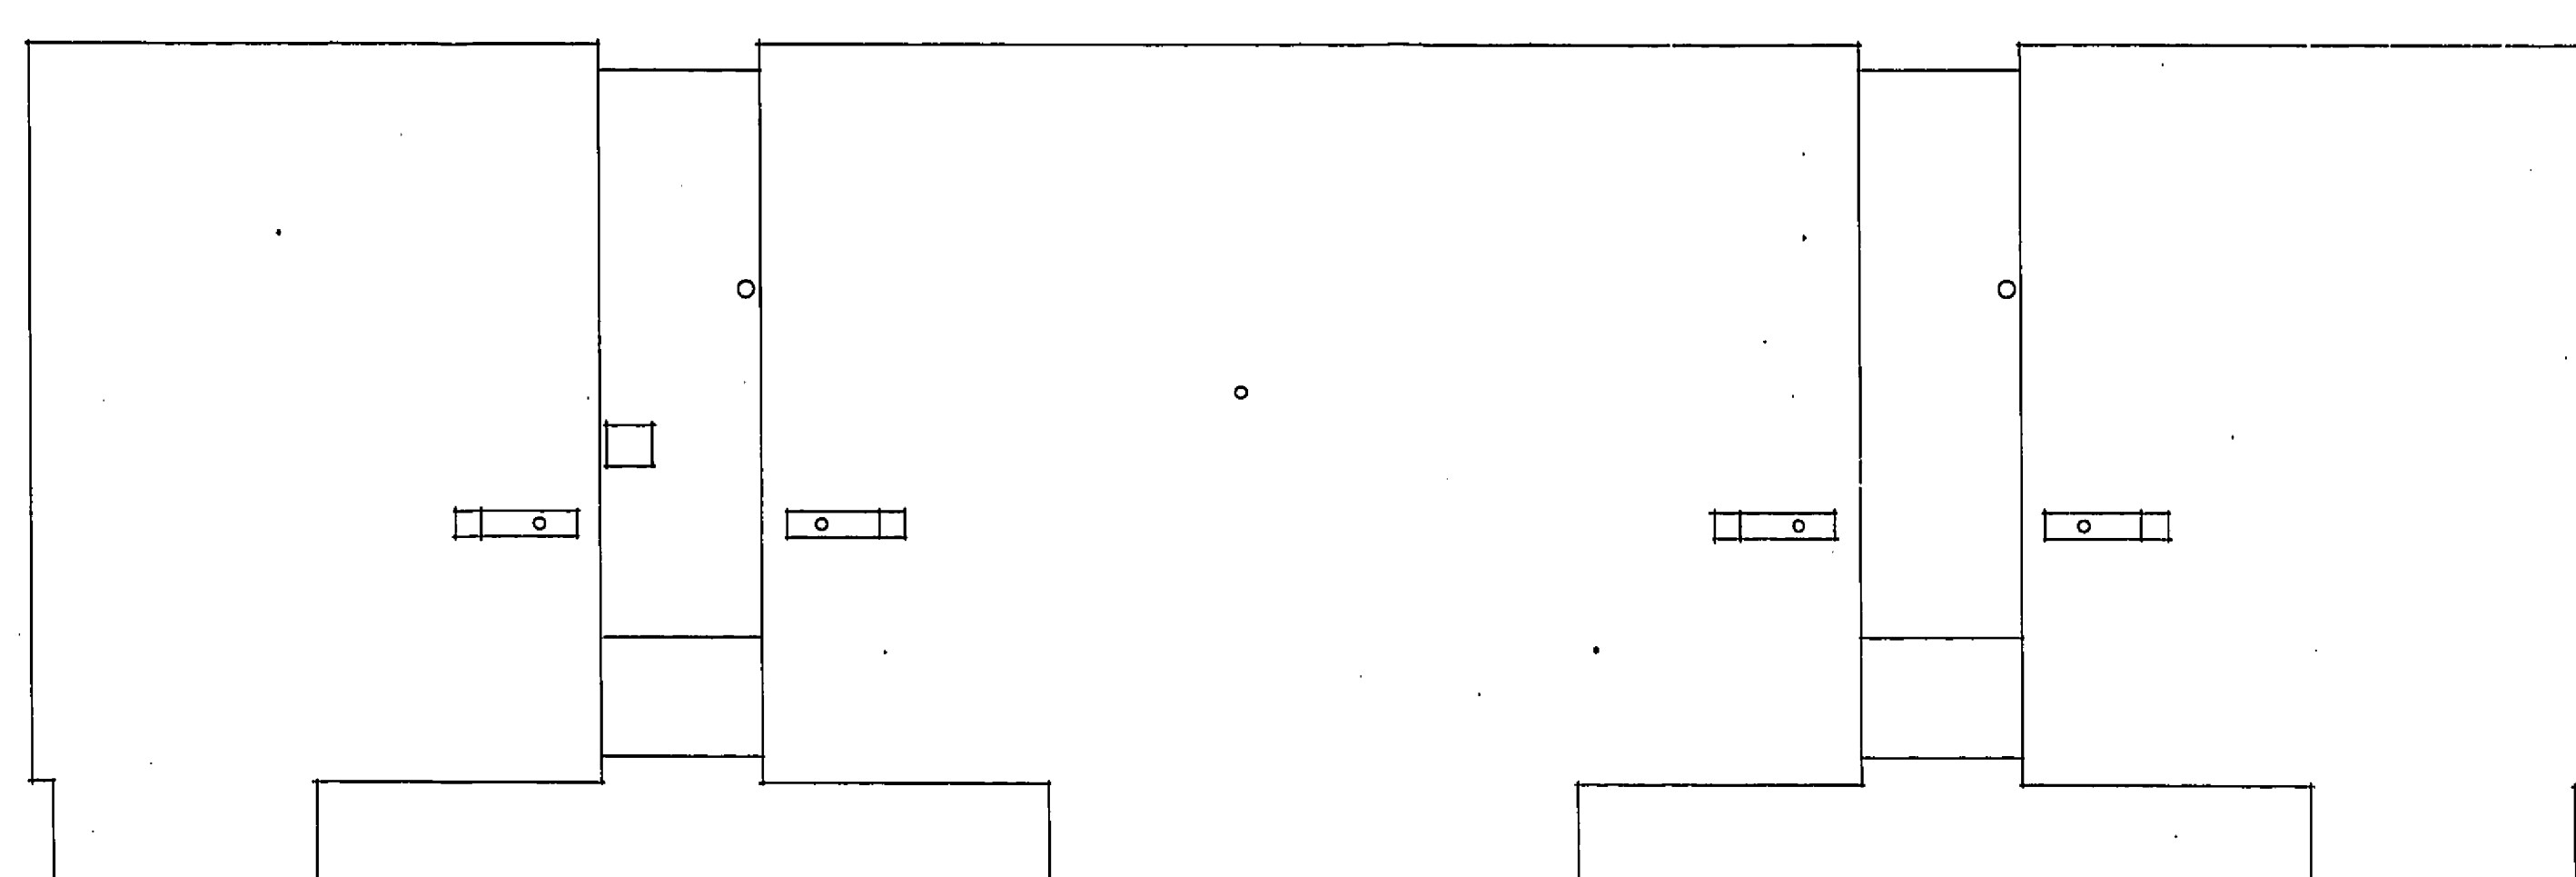
TAKPLAN

Fogmassor likt prov 48 och 51.

Prov 8. Rörpapp slits, ej asbest/PAH.

Prov 9. Kakelfix/fog, ej asbest.

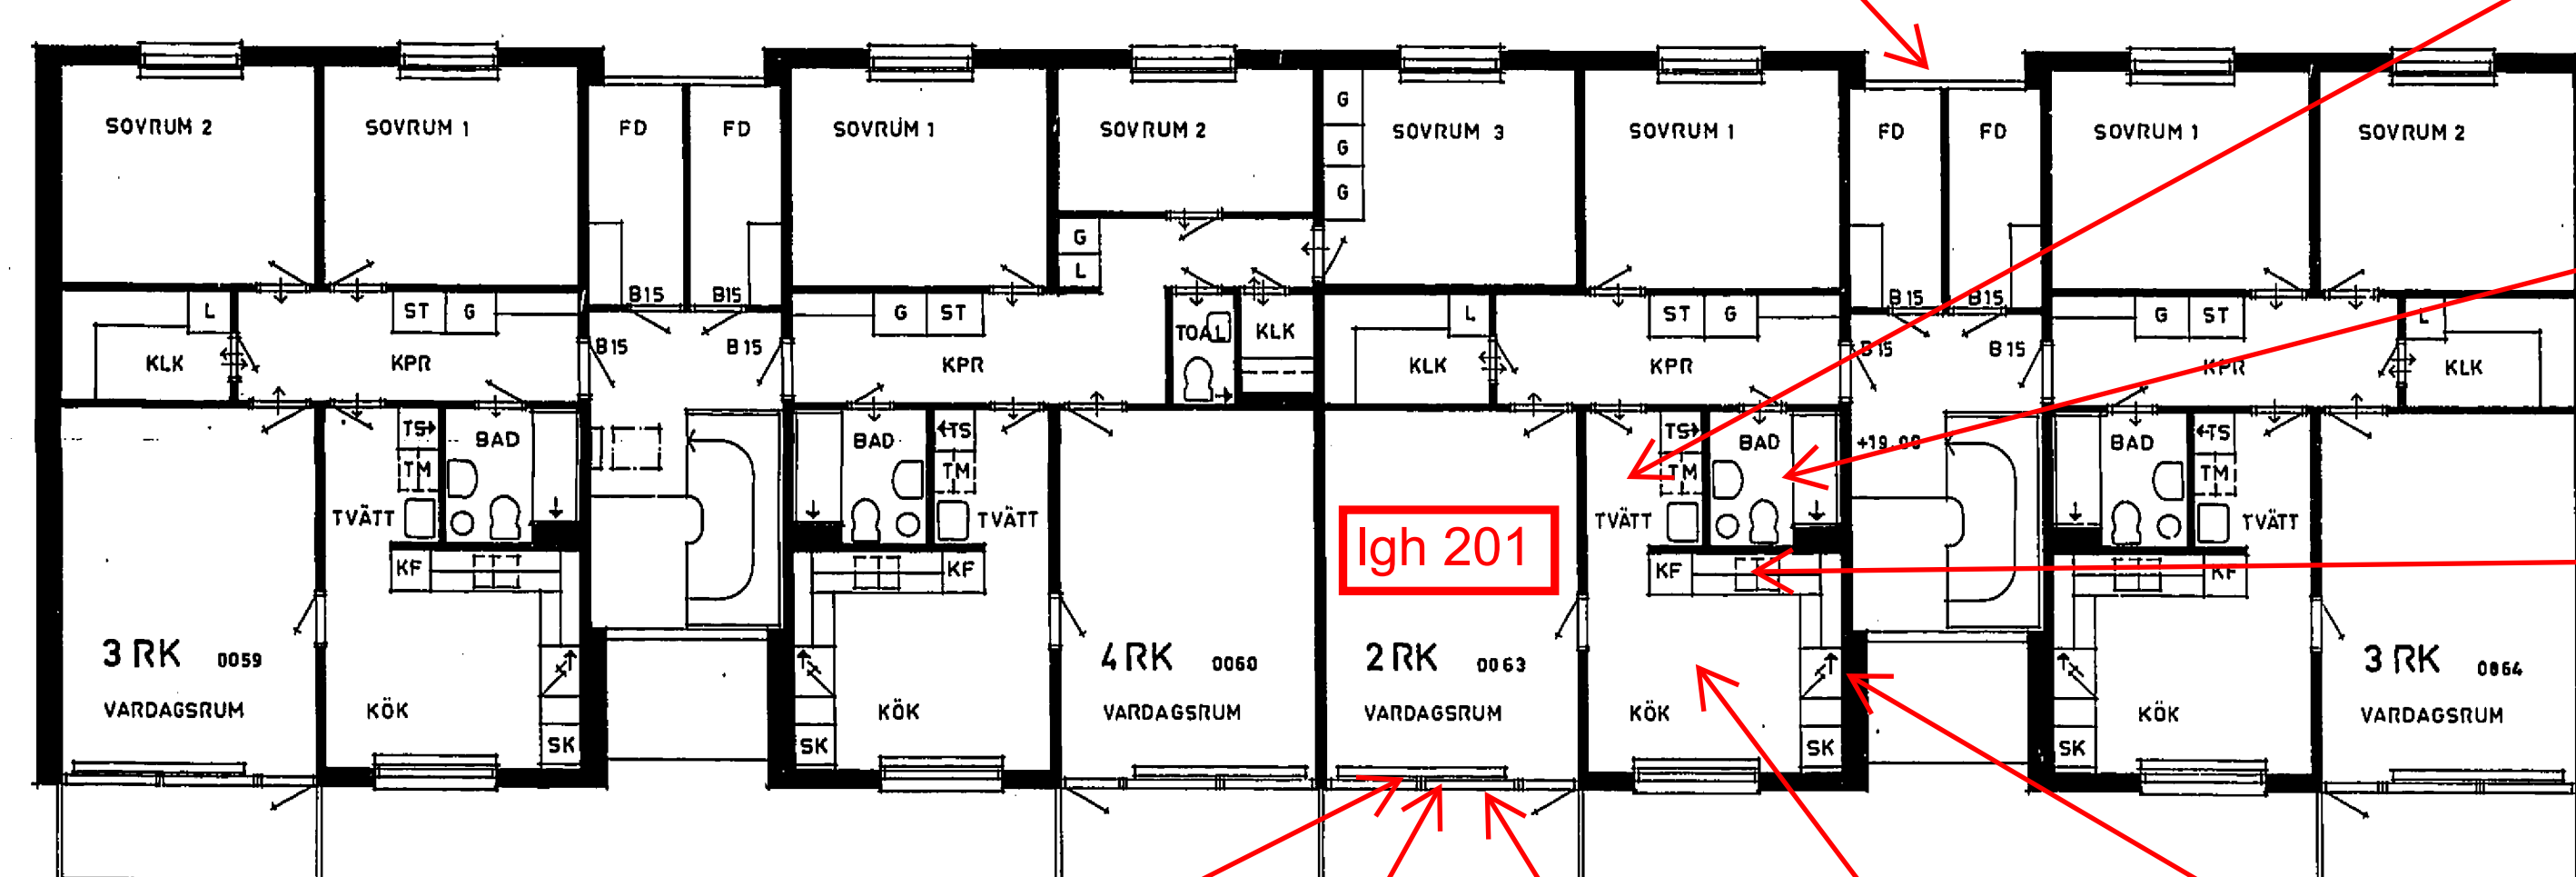
VÅNINGSPÅN

Prov 6. Eternitskiva bakom plåt, innehåller asbest.

Prov 10. Kakelfix/fog, ej asbest

Prov 11. Plastmatta bakom kakel, innehåller asbest.

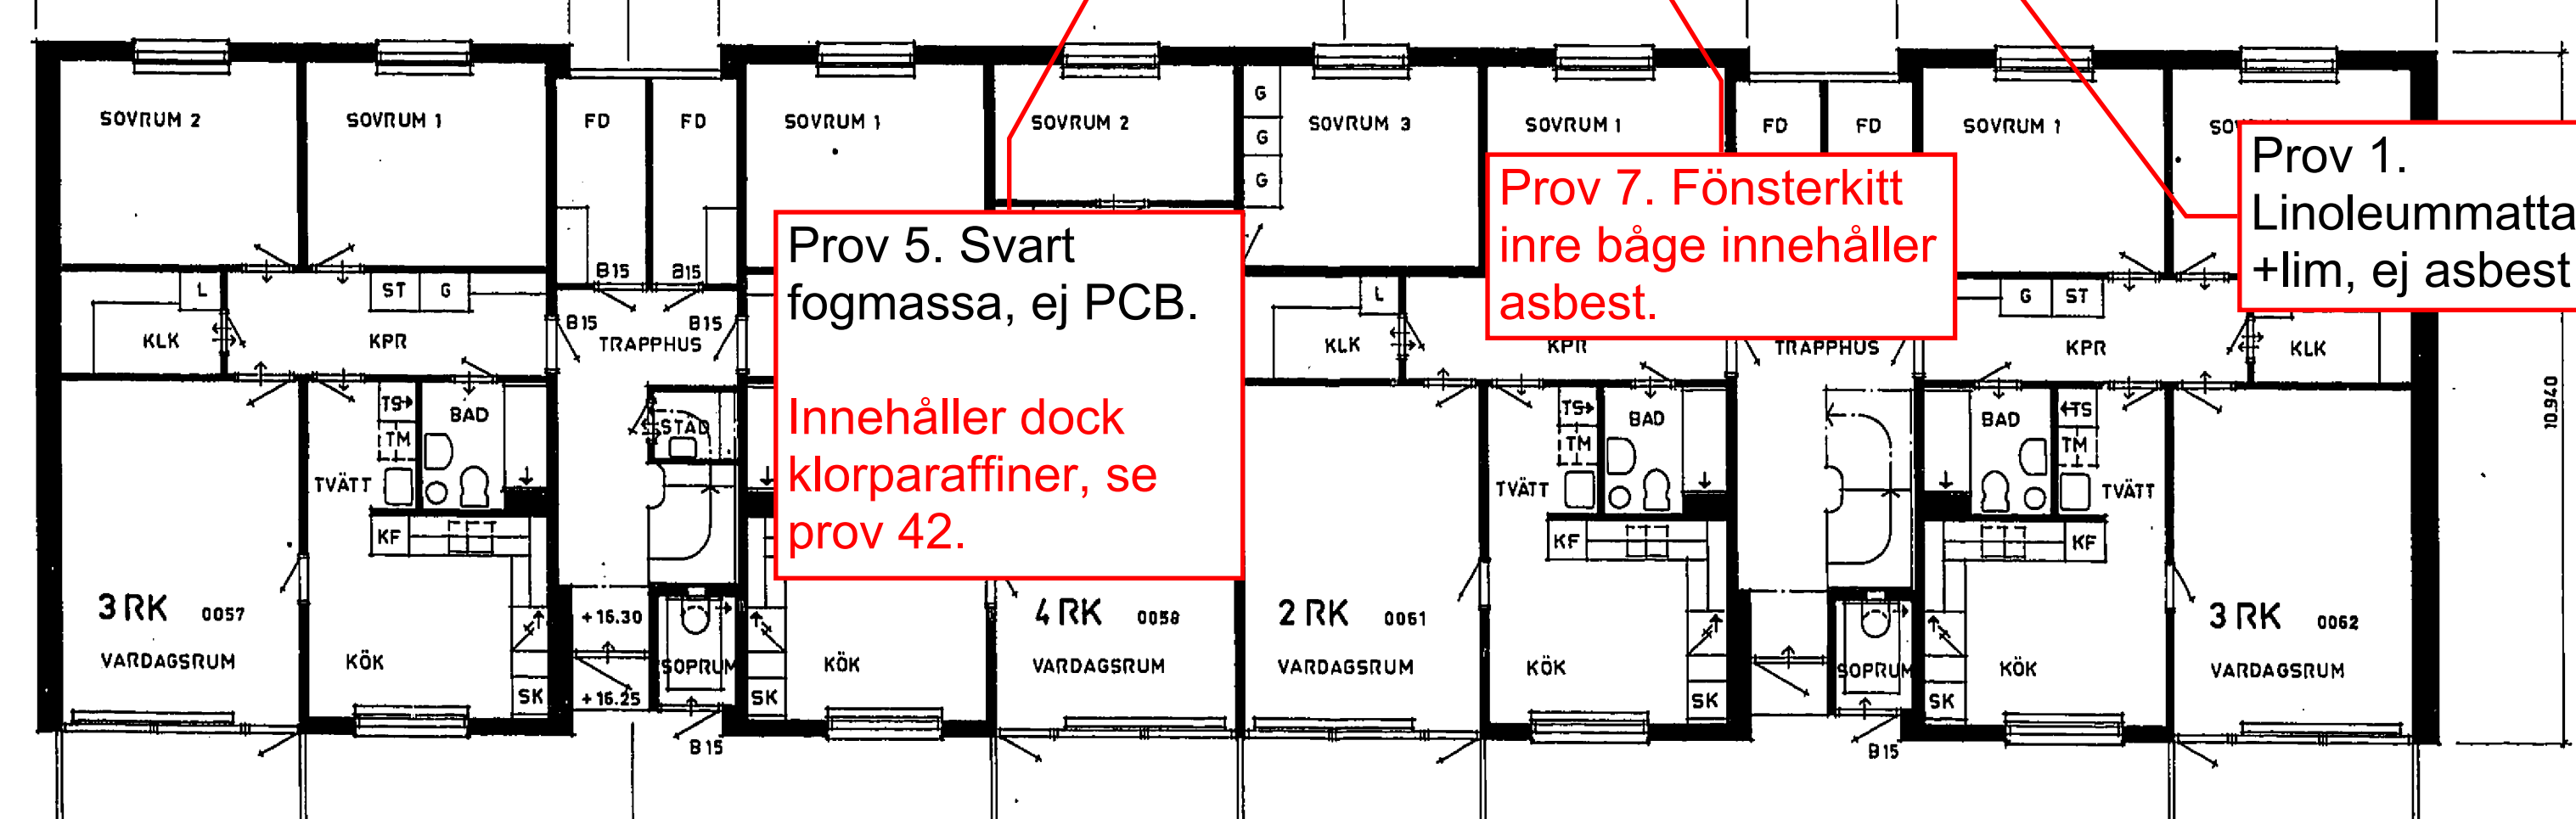
BOTTENPLAN

Prov 5. Svart fogmassa, ej PCB. Innehåller dock klorparaffiner, se prov 42.

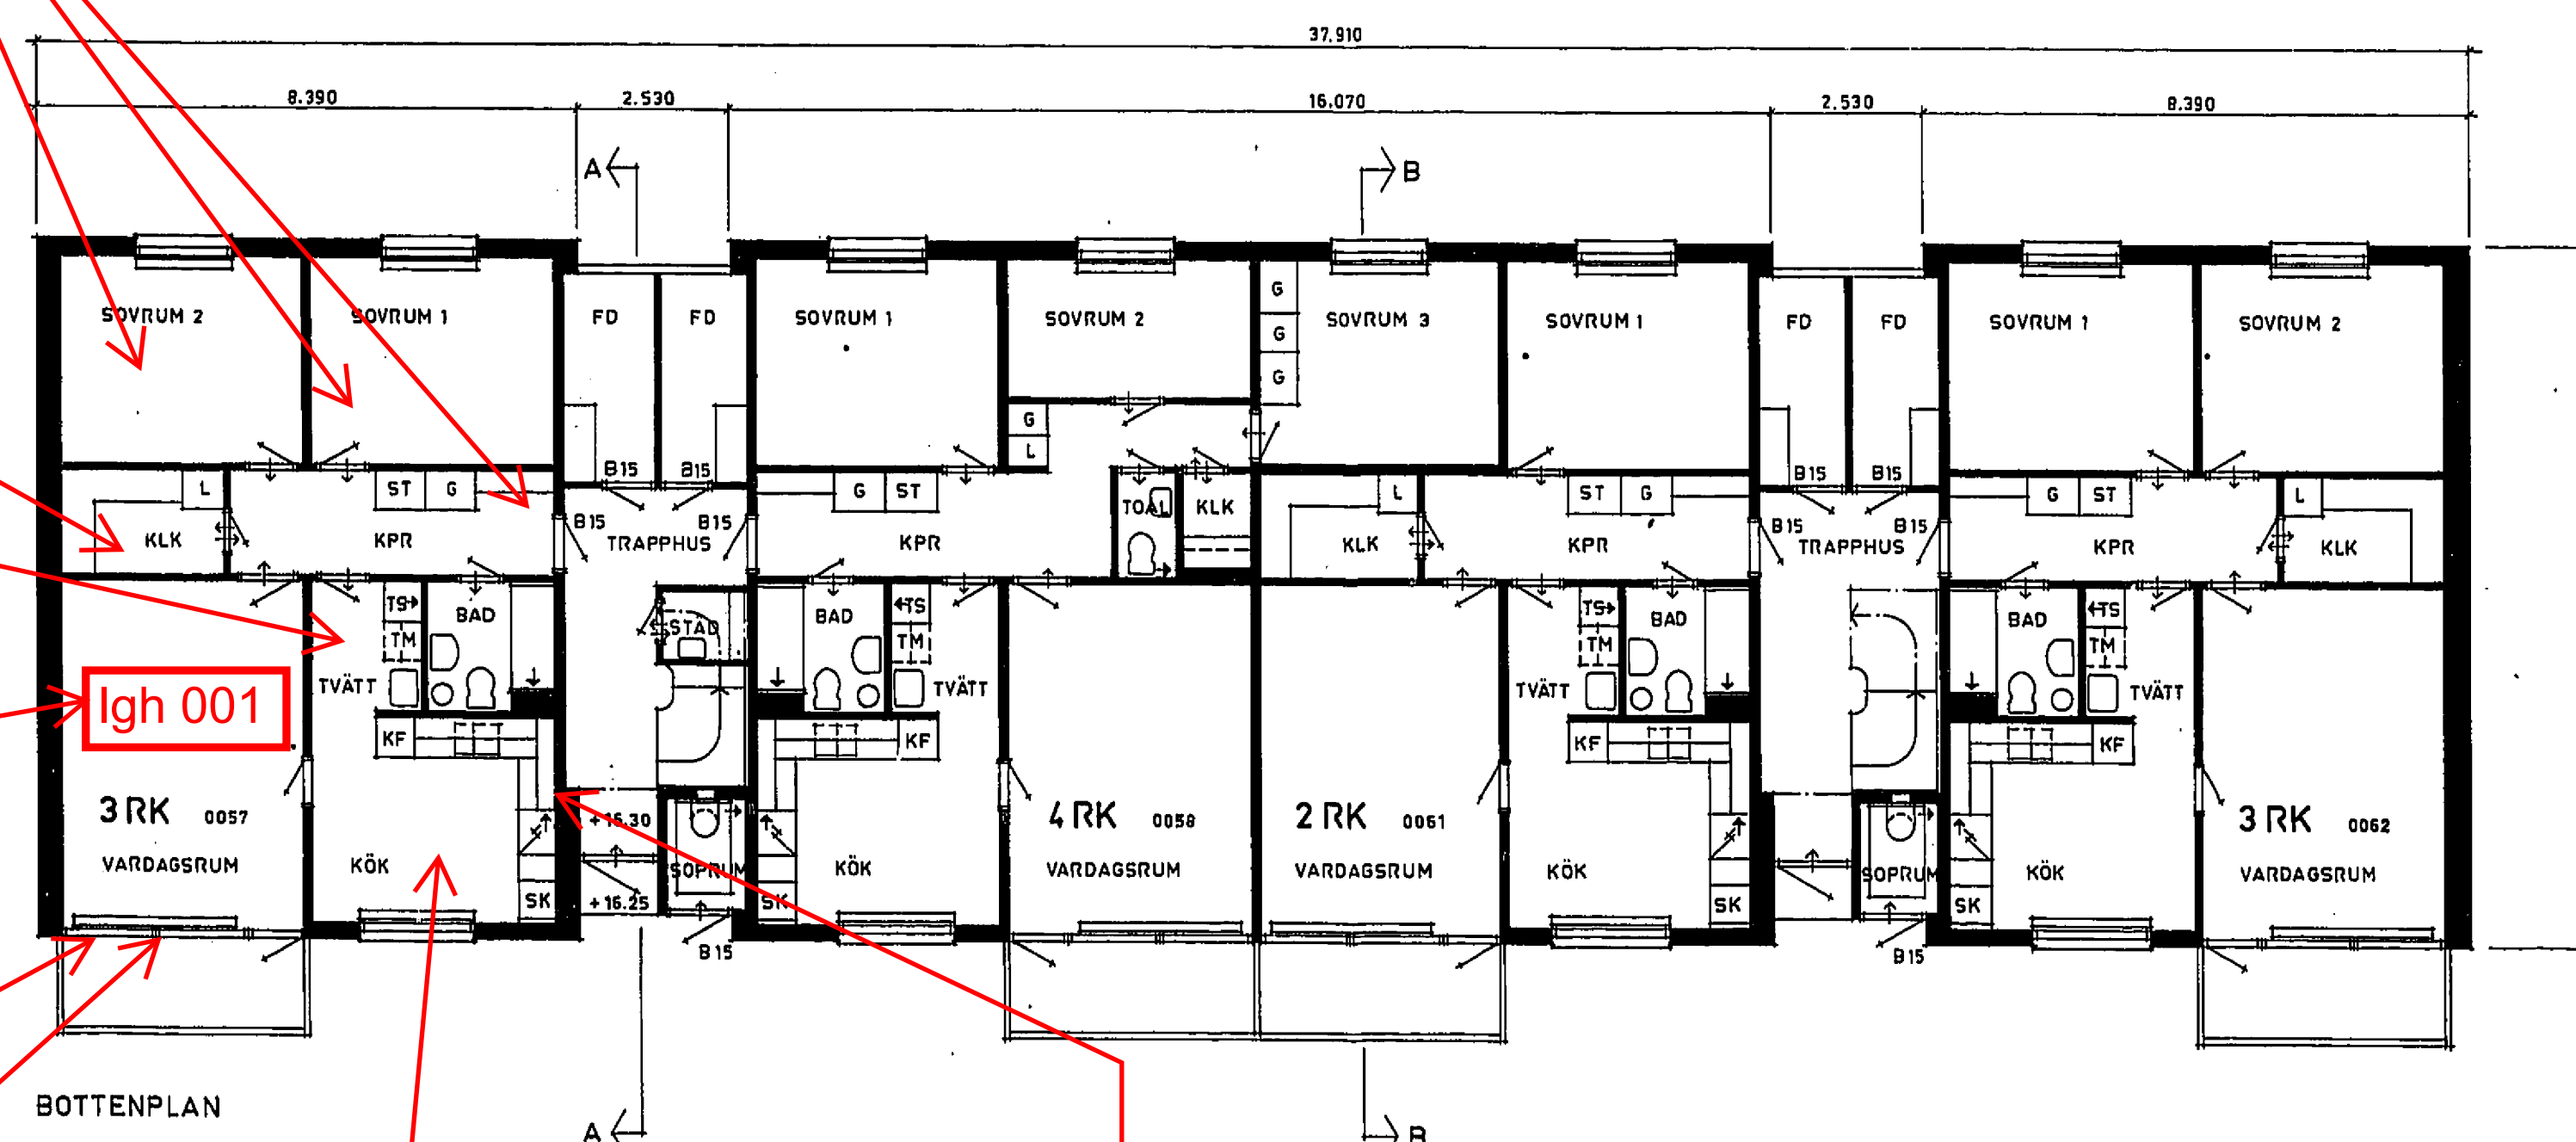
**BOTTENPLAN**

Prov 13. Parkettliknande  
plastmatta+lim, ej asbest.

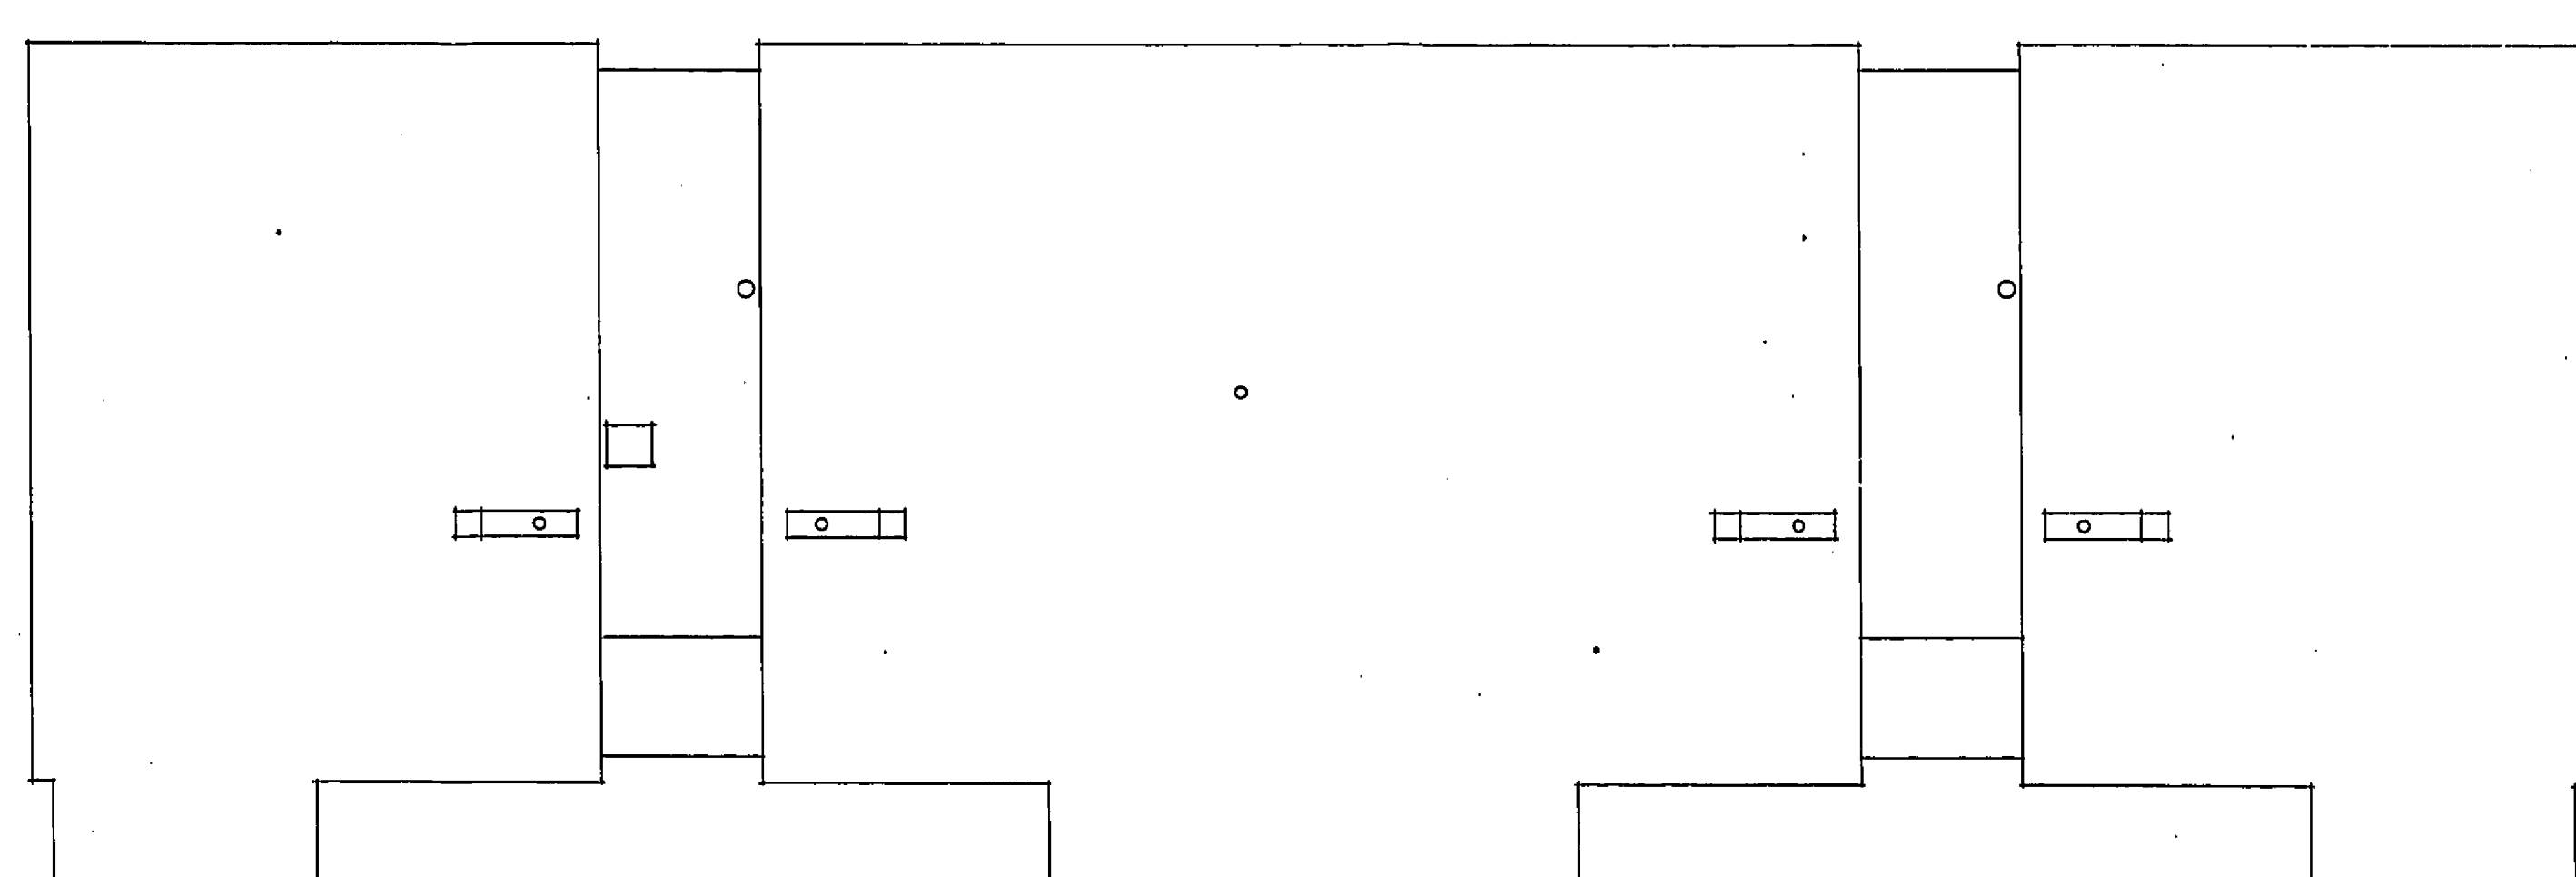
TAKPLAN

Prov 32.  
akustikplatta.

Prov 28.  
Ljusgrå  
fogmassa, ej  
asbest/PCB/  
klorparaffiner.

Nyare  
branddörr.

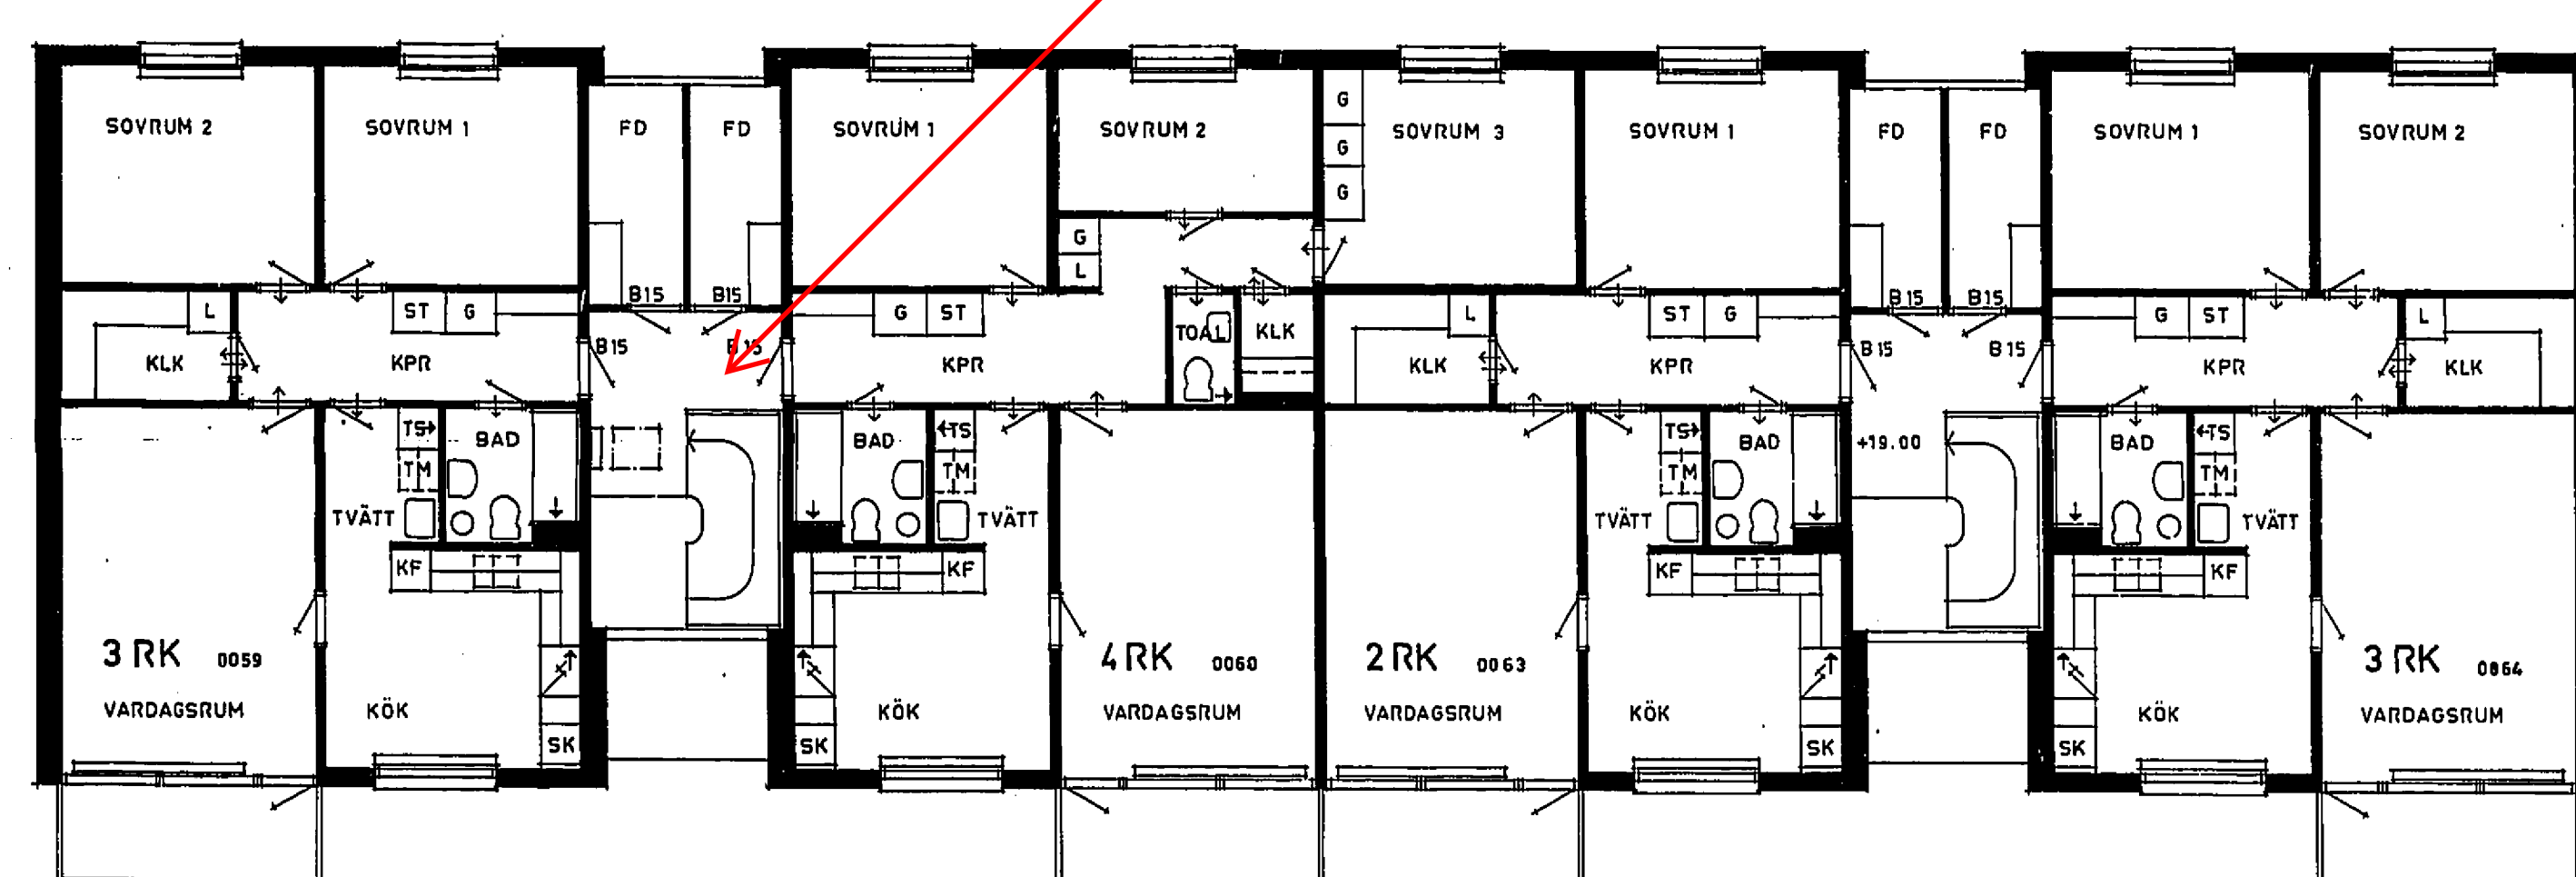
VÅNINGSPÅN

Prov 29. Grå  
fogmassa inv.  
Innehåller  
klorparaffiner.  
Se prov 46.

Miljöstuga ej  
med på ritning.

Prov 22.  
Väggskivor, ej  
asbest.
