# Miljöinventering

Esbjörn 1  
Stockholmshem

Rapport uppförd av: Krister Mitrevski, Ebab i Stockholm  
Granskad av: Ramona Luca, Ebab i Stockholm  
Datum: 2023-12-01

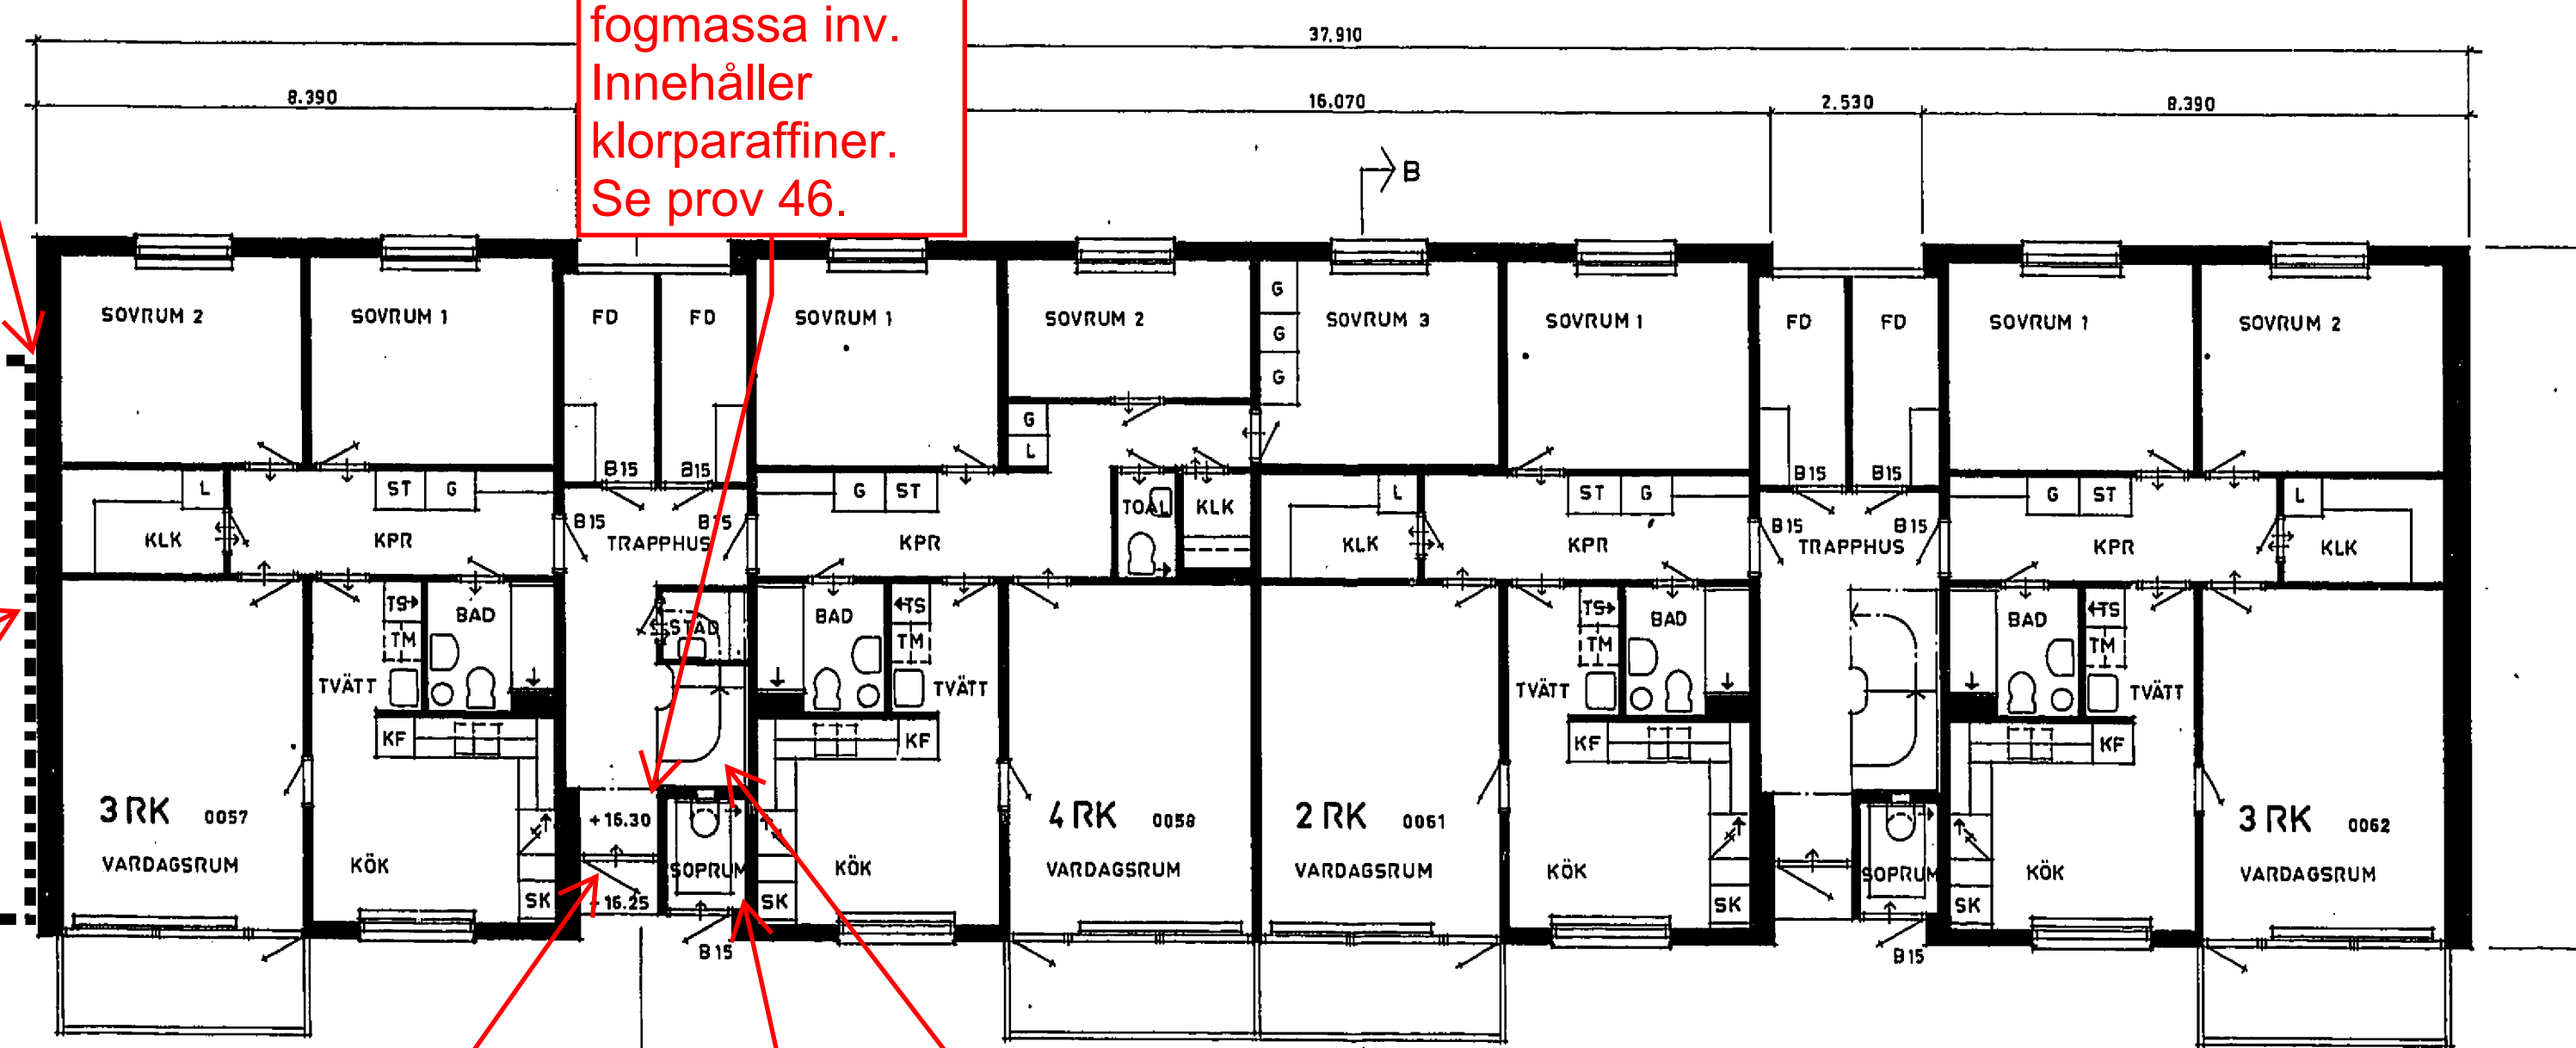
BOTTENPLAN

Äldre  
branddörr,  
troligen asbest i  
dörrblad.

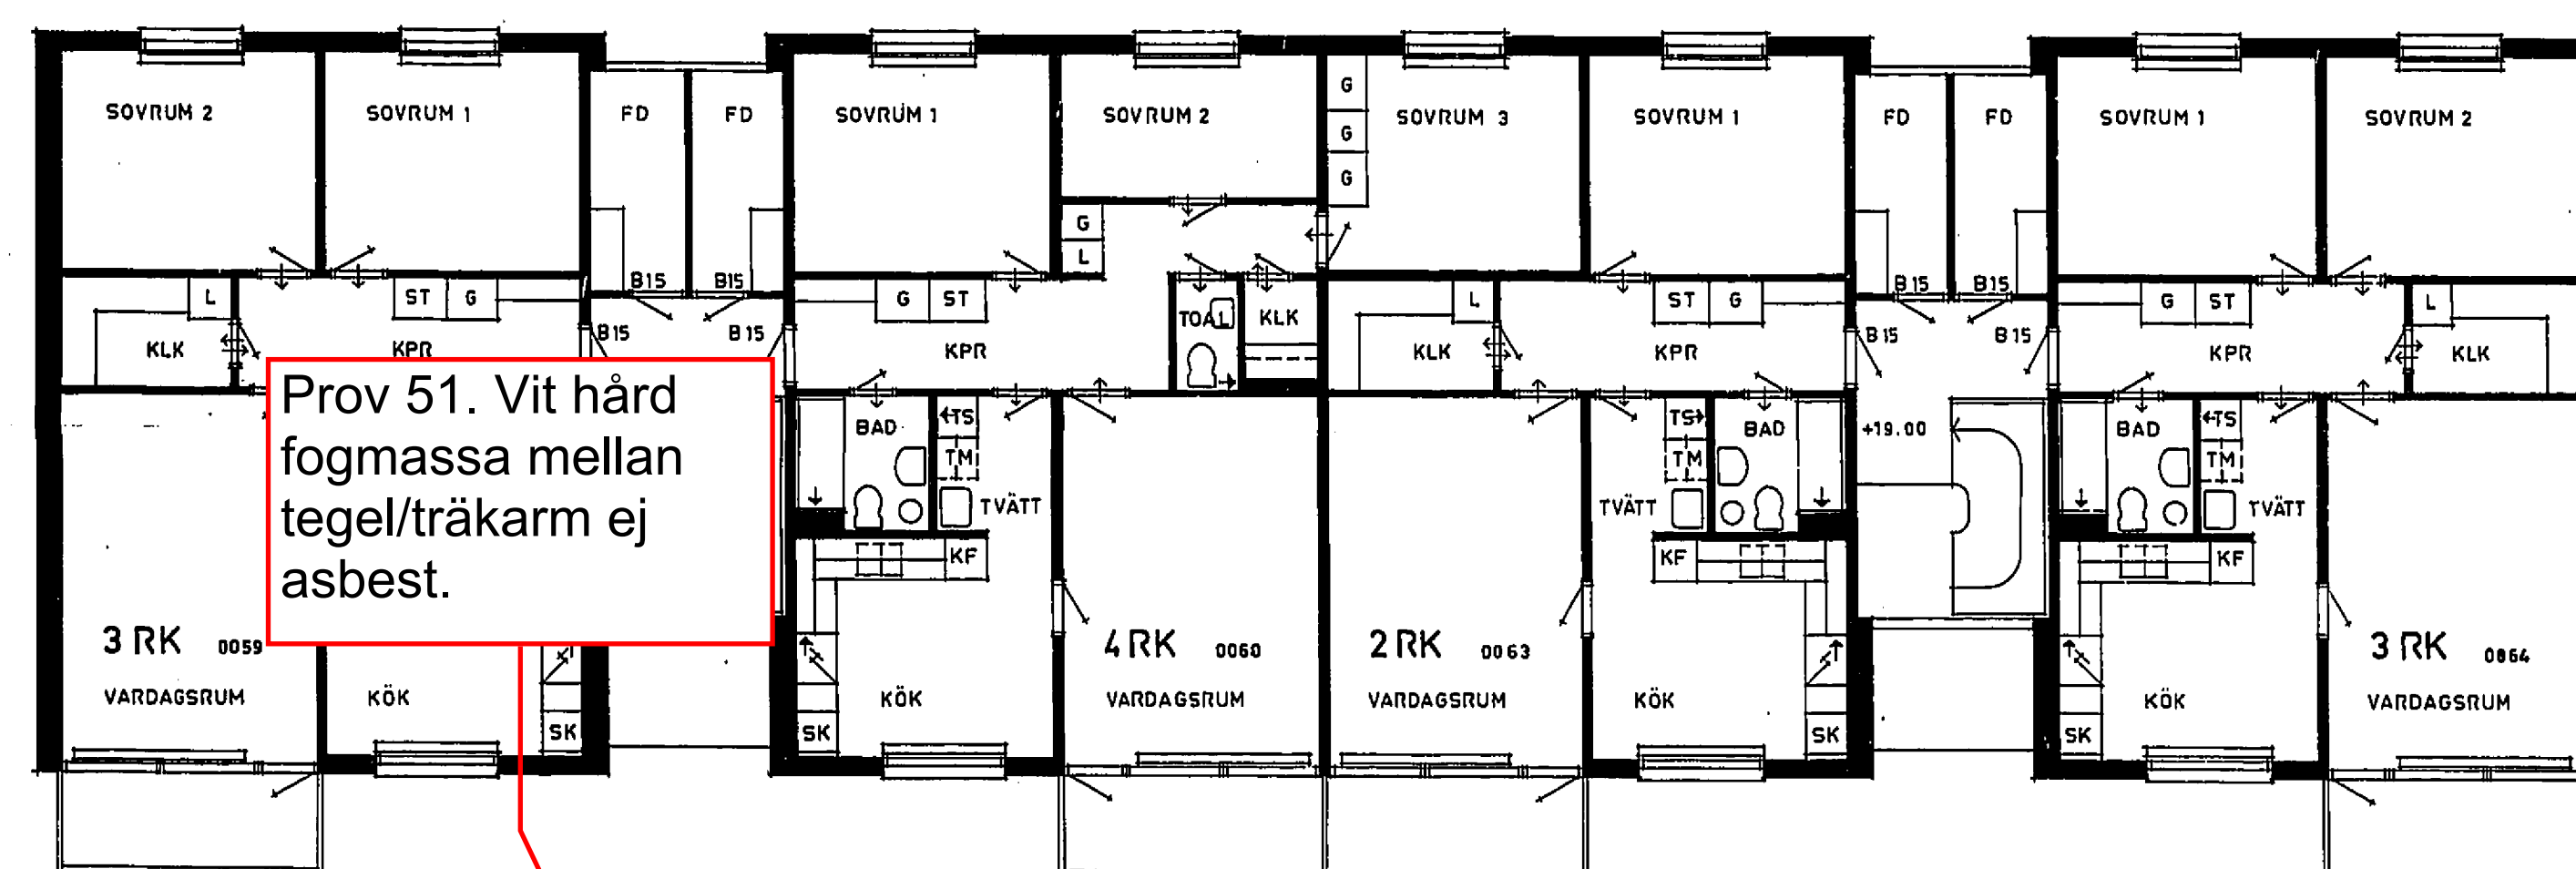
## VÅNINGSPLAN

Prov 49. Skiva  
(internit) bakom  
plåtpanel, innehåller  
asbest.

Prov 51. Vit hård fogmassa mellan tegel/träkarm ej asbest.

Prov 41. Grå fogmassa ej asbest/PCB.  
Prov 50. Grå fogmassa, innehåller klorparaffiner.

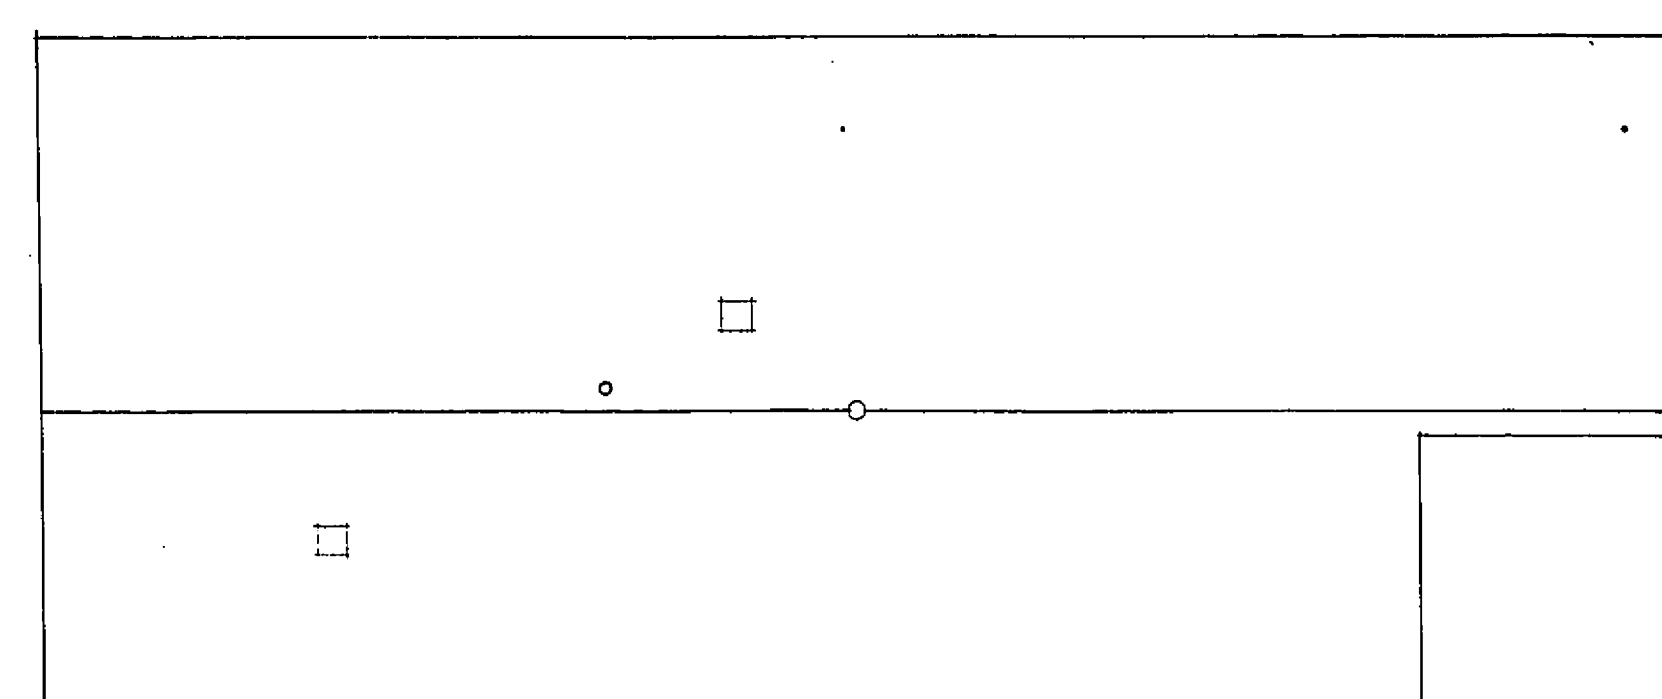
## TAKPLAN

Sex isolerrutor,  
Fem av dem är  
från '99 och  
framåt.

Sex av rutorna i lokalen är från '72 (Emmaboda), en är omärkt, dessa innehåller PCB. Övriga rutor är bytta.

Rörböjar och rörändar med asbest.

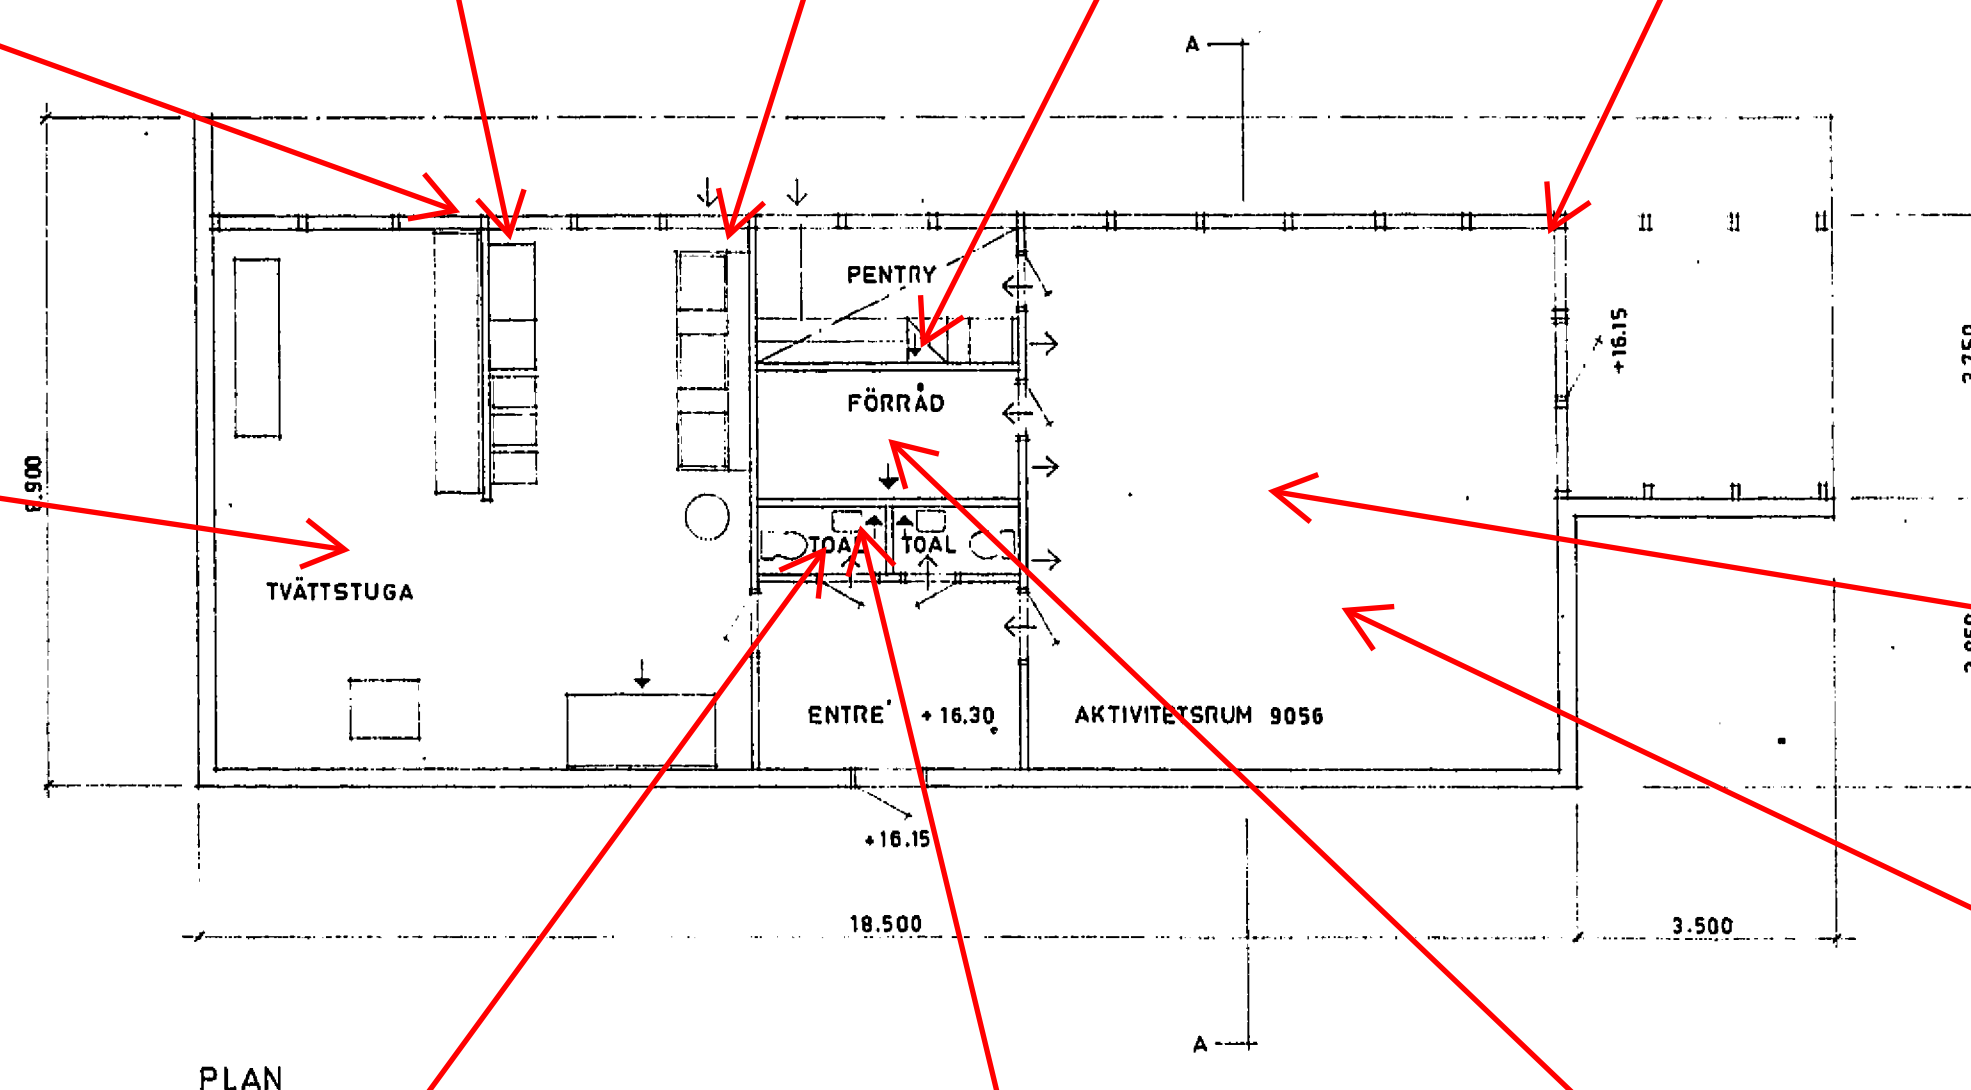
### PLAN

Prov 25. Tätmassa  
WC-avlopp, ej  
asbest.

Rörböjar och rörändar med asbest.

Prov 23. Lintätning  
på rörskarv i  
fläktrum, ej asbest.

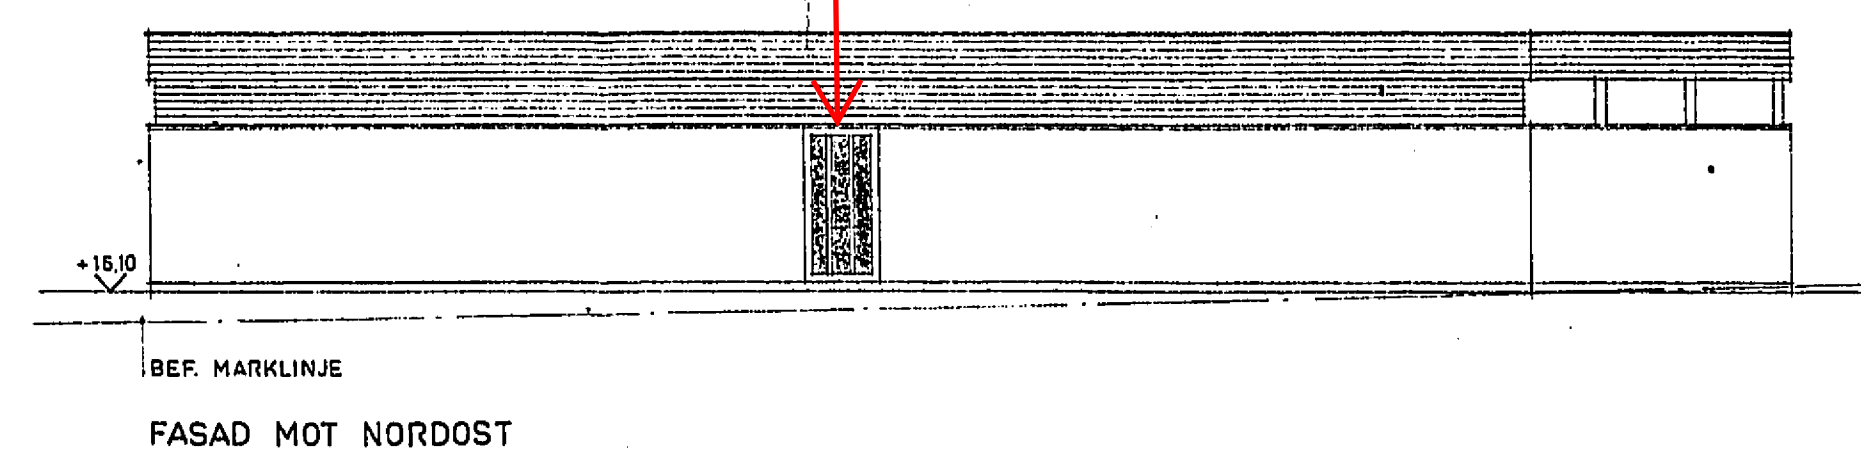
FASAD MOT NORDOST

Svart papp i undertak utv. likt prov  
30, ej asbest/PAH.

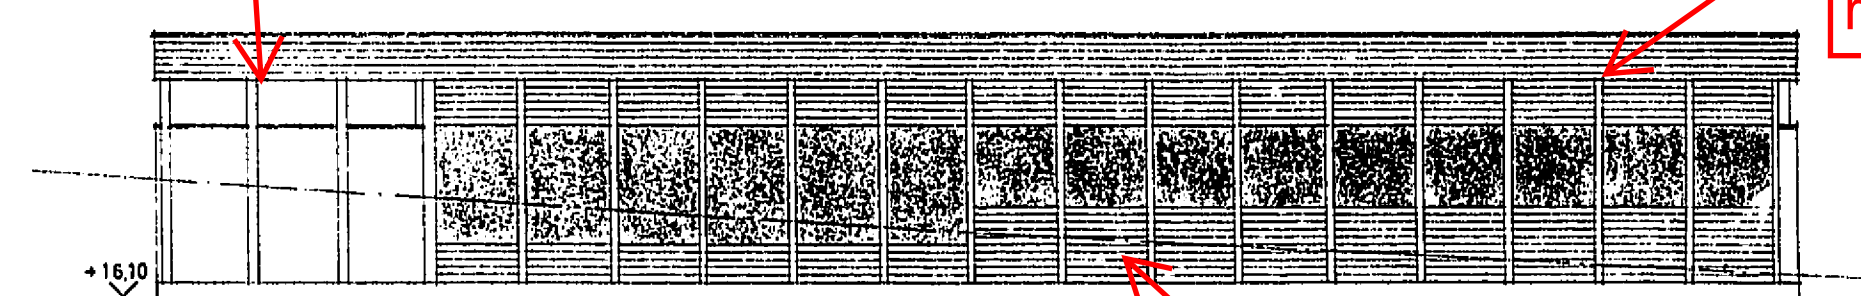
• FASAD MOT SYDVÄST

Ej eternit/internit bakom träpanel.

Kontroll av eternit/internit bakom träpanel ska göras upptill innan rivning.

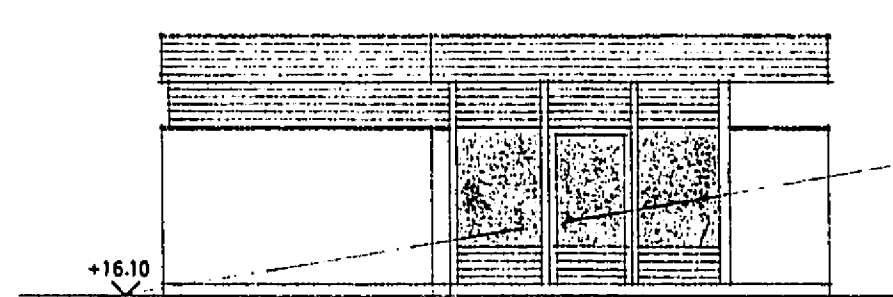
FASAD MOT NORDVÄST

Linoleummatta på spångolv.

Inga plåtkondensatorer på  
lysrörsarmaturer.

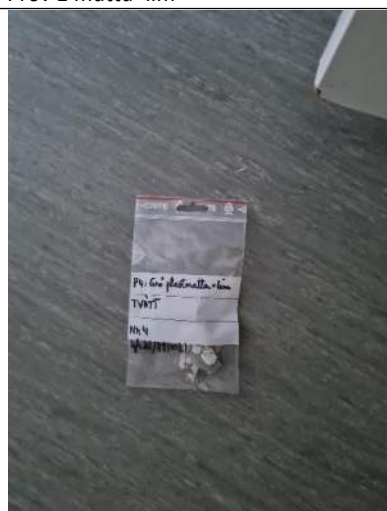
Prov 4. Grå matta+lim, tvätttrum,  
innehåller asbest.

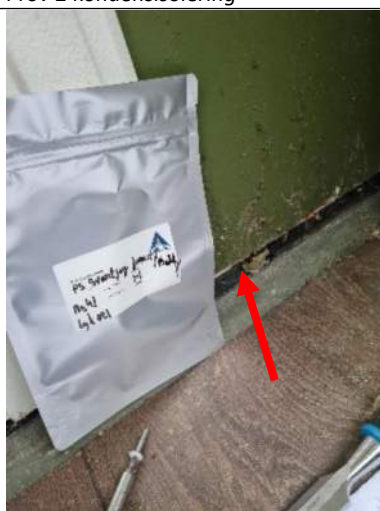
Prov 5. Svart fogmassa, innehåller  
klorparaffiner.

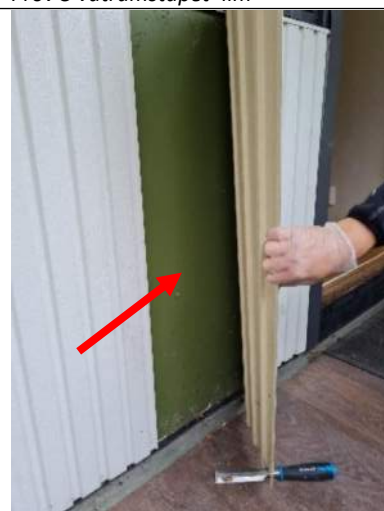
Prov 6. Eternitskiva bakom plåtpanel  
innehåller asbest.

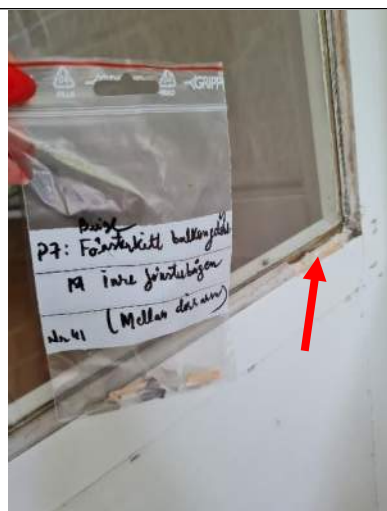
Fönsterkitt har provtagits på inre bågen på fönster och balkongdörr, **asbest har påvisats i båda proverna.** Samtliga fönster och balkongdörrar har en nyare plåtinklädnad på utsidan, det har ej varit möjligt att kontrollera om det finns asbesthaltigt kitt även på yttre bågen. Förslagsvis demonteras den yttre plåtinklädnaden om möjligt för återvinning och separeras från resten av fönstret/balkongdörren som går som asbestavfall.

Prov 7. Fönsterkitt inre bäge,  
innehåller asbest.

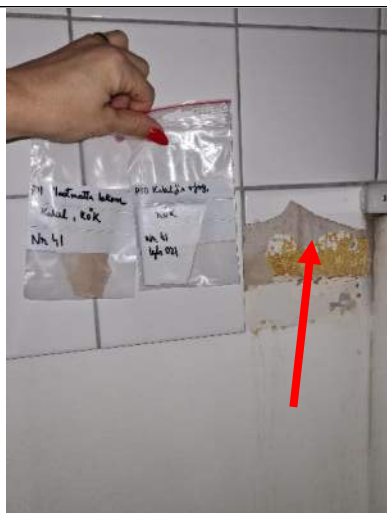
**Plastmatta/stänkskydd bakom kakel i kök har genom analys påvisat asbestinnehåll.**

Prov 11. (röd pil) Plastmatta+lim  
 innehåller asbest.

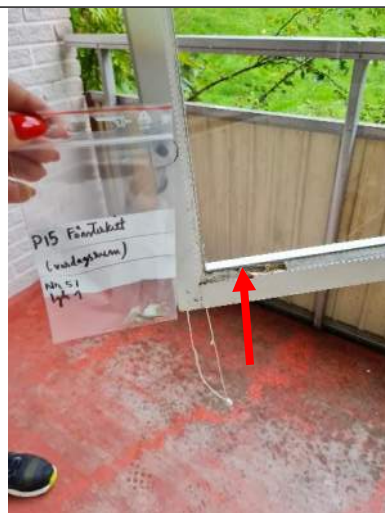
Prov 15. Fönsterkitt, innehåller  
 asbest.

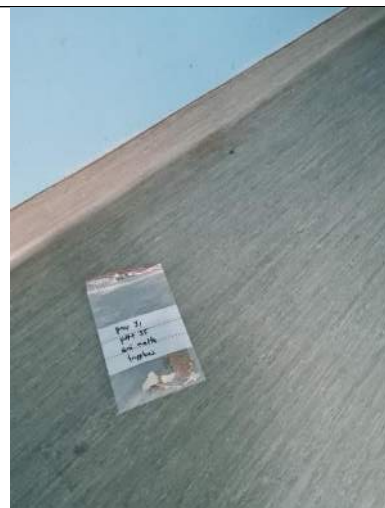
Prov 31. Grå matta+lim+papp, trapphus. Asbest ej påvisat i analys, men innehåller troligen asbest. Se prov 45.

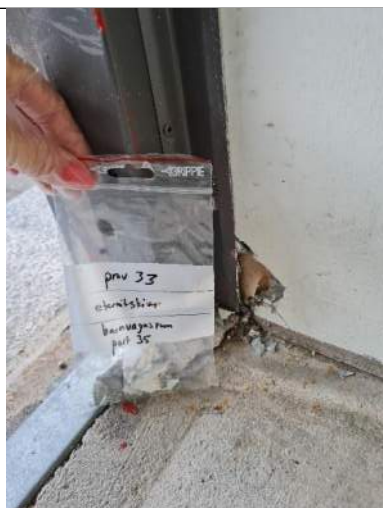
Prov 33. Eternitskiva barnvagnsrum, innehåller asbest.

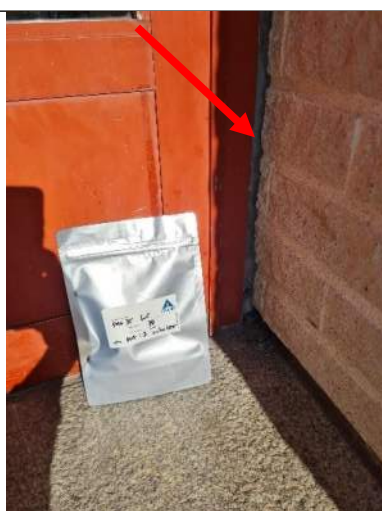
Prov 35. Grå fogmassa, entré utv. innehåller klorparaffiner.

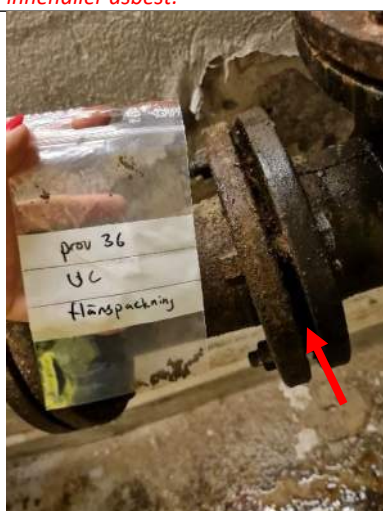
Prov 36. Flänspackning UC, innehåller asbest.

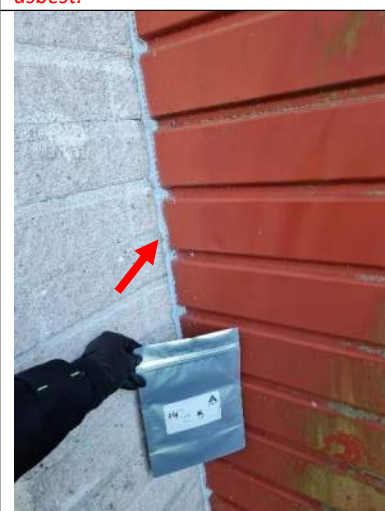
**Prov 41. Ljusgrå fogmassa (samma provställe som prov 50) innehåller klorparaffiner.**

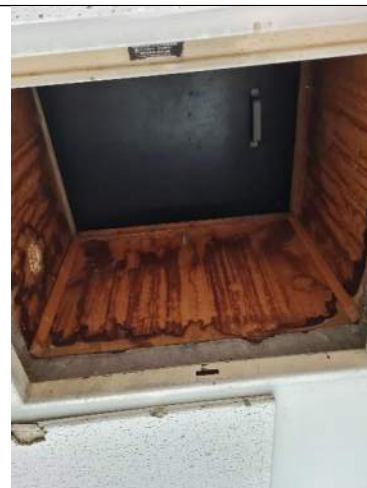
*Bild 12. Uppgång till tak, fuktfläckar på virke.*

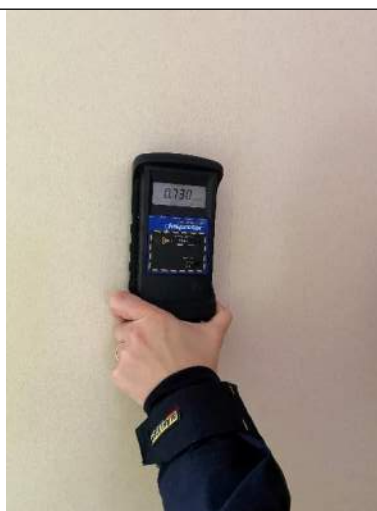
*Bild 13. Gammamätning av blåbetongvägg i lgh, påvisar förhöjda värden.*

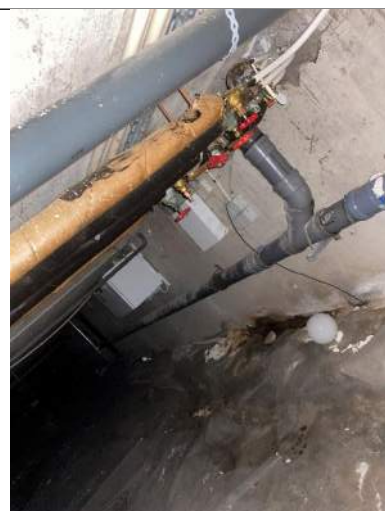
*Bild 15. Krypgrund, ej undersökt mer än från lucka.*

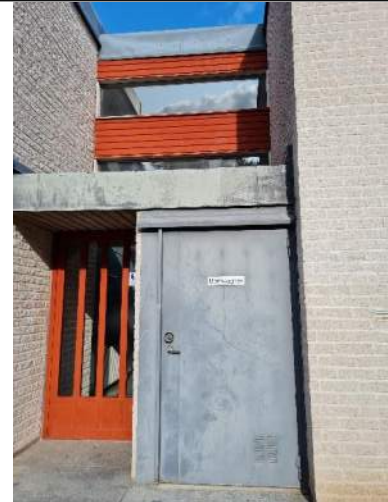
Bild 19. Översiktsbild entré. Äldre branddörr, de flesta är utbytta till barnvagnsrummen.

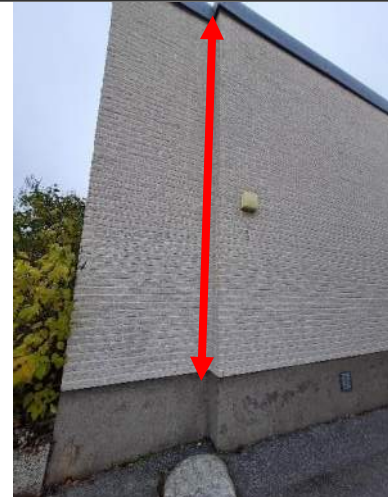
Bild 22. Typbild fasad, ljusgrå fogmassa lagd i sprickor. Innehåller ej klorparaffiner.

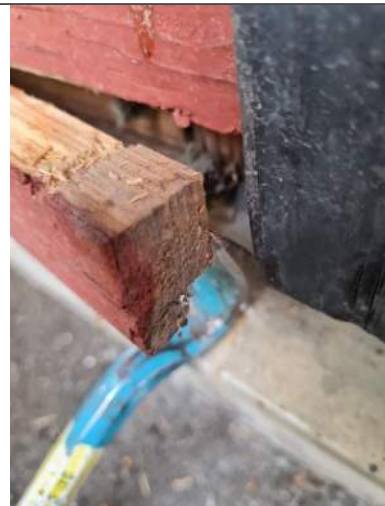
*Bild 31. Utv. kontroll bakom träpanel, asbestskivor noterades ej.*

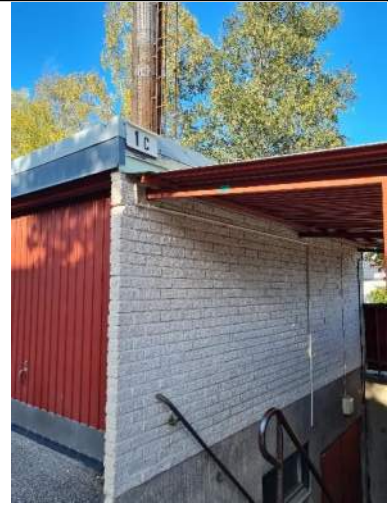
Bild 37. Nedgång till UC i G2 (se situationsplan i ritningsbilaga). Skorsten i bakgrunden.

Äldre skorsten finns i G2, denna behöver kontrolleras för ev. asbestinnehåll innan riving.

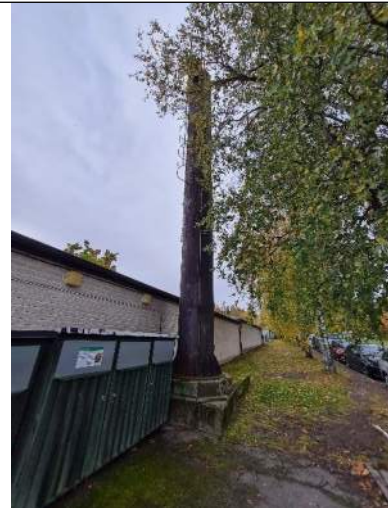
Bild 40. Skorsten till UC i G2.

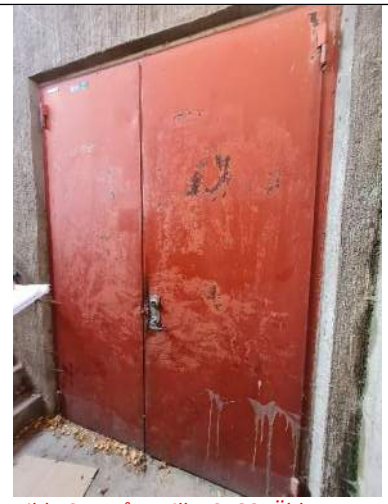
Bild 43. Ingång till UC, G2. Äldre branddörr med troligt asbestinnehåll.

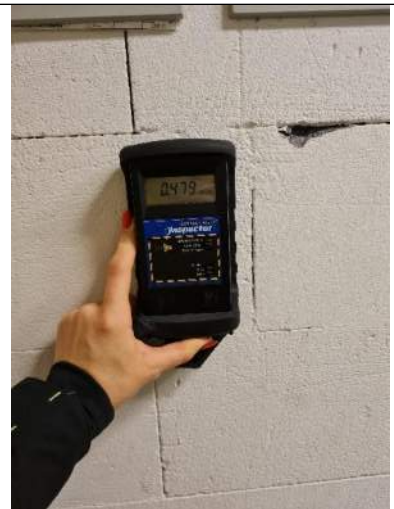
Bild 49. Elcentral. Gammamätning av blåbetongvägg, påvisar förhöjda värden.

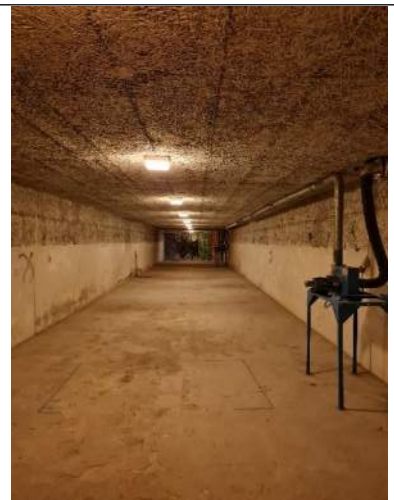
Bild 52. G4, skyddsrum. Skyddsrumsfäkt innehåller olja och ev. asbest.
