Utlåtande om förekomst av markföroreningar inom fastigheten Guldfisken 26

Riskbedömning vid bergborrning för energibrunn,
Guldfisken 26

PM Luftprovtagning under byggnad

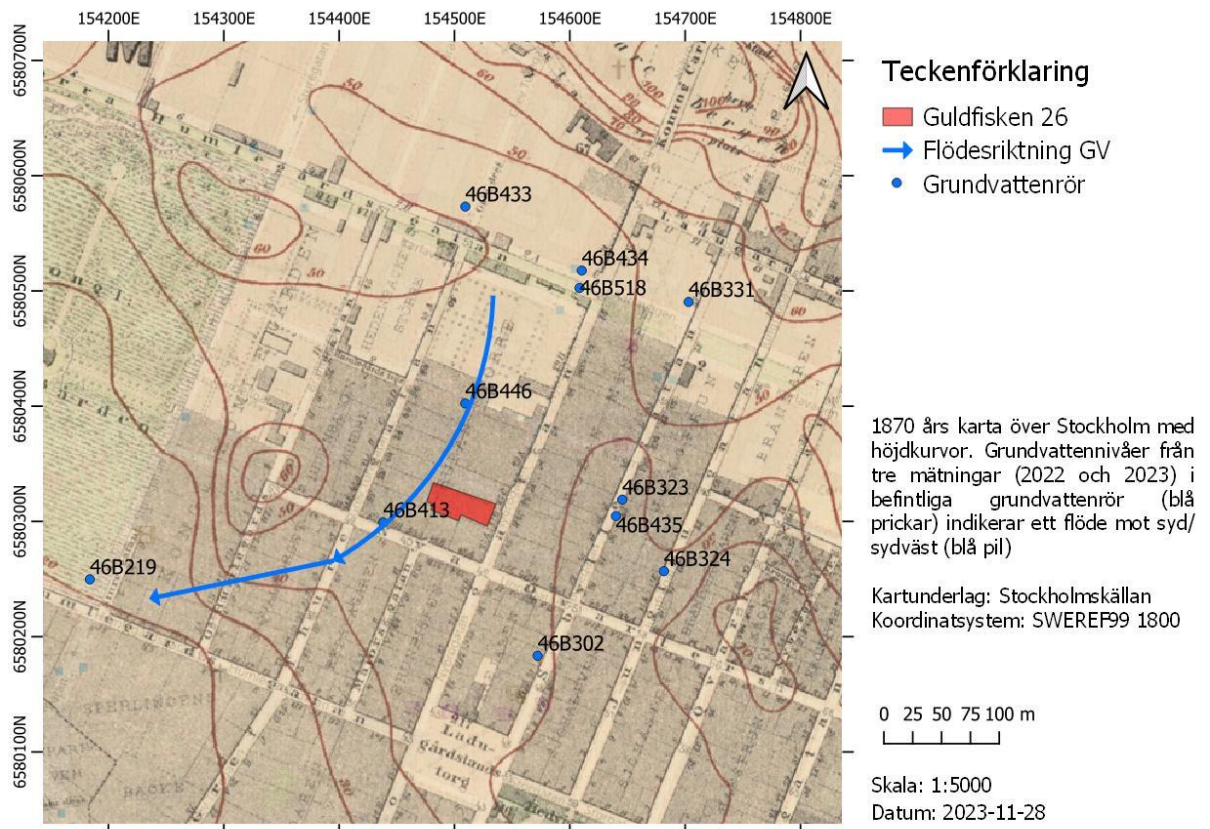
Figur 5. Bedömd flödesriktning baserat på inmätta grundvattennivåer från 2022 och 2023

För att bedöma flödesriktning för grundvatten på detaljnivå inom och kring fastigheten har grundvattennivåer uppmätta vid tre olika tillfällen (2023-04-20/21; 2022-09-20; 2022-04-20/21) inhämtats och jämförts (Stockholms Stad, 2023). Data från 10 st grundvattenrör, belägna inom en radie om ca 300 m från fastigheten i samtliga riktningar har insamlats och jämförts. Resultatet har därefter jämfört med förmodat jorddjup (Figur 4) samt mot historiska höjddata från området (Figur 5). Baserat på inhämtade data har bedömning gjorts att grundvattnets strömningsriktning är från nord/nordost åt syd/sydväst (se Karta N101).

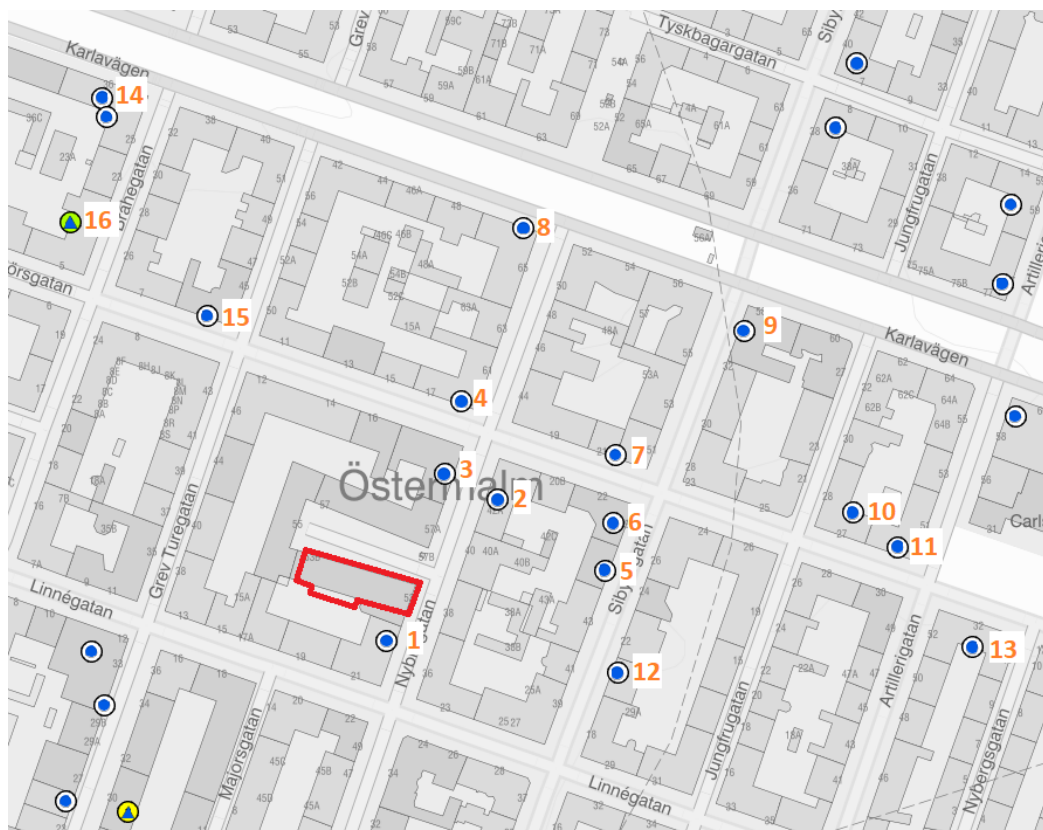
Figur 6. Objekt ur EBH-stödet som bedömts relevanta och ingår i undersökningen. Numrering i orange korrelerar med numrering i Tabell 2. Ungefärlig fastighetsgräns för Guldfisken 26 markerad med röd polygon. Källa: Länsstyrelsen Stockholm, 2023; egen bearbetning WSP, 2023.

EBH-objekt	Primär bransch	Ev. sekundär bransch	Ca avstånd till fastighet	Misstänkt/bekräftad användning av CAH och ev mängd	Fastighetsbeteckning	Nr i Figur 6
180278	Grafisk industri		Söder, ca 10 m	Inga uppgifter om CAH	Guldfisken 3	1
188234	Verkstadsindustri med halogenerade lösningsmedel		Nordöst, ca 60 m	Misstänkt CAH-anv. enl. underlag, inga bekräftade uppgifter	Laxöringen 3	2
128794	Kemtvätt med klorerade lösningsmedel	Grafisk industri	Nord-nordöst, ca 60 m	Inga uppgifter om CAH	Guldfisken 5	3
128796	Kemtvätt med lösningsmedel		Nord-nordöst, ca 90 m	Misstänkt CAH-anv. enl. underlag, inga bekräftade uppgifter	Flundran 2	4
179238	Övrigt BKL 4		Nordöst, ca 100 m	Inga uppgifter om CAH	Laxöringen 1	5
128700	Ytbehandling av metaller: elektrolytiska/kemiska processer		Nordöst, ca 100 m	Inga uppgifter om CAH	Laxöringen 12	6
127769	Kemtvätt med lösningsmedel		Nordöst, ca 120 m	Misstänkt CAH-anv. enl. underlag, inga bekräftade uppgifter	Forellen 13	7

127492	Kemtvätt med lösningsmedel		Nord-nordöst, ca 180 m	Trolig anv. av trikloretylen enl. underlag. Inga uppgifter om mängder.	Flundran 12	8
179359	Grafisk industri		Nordöst, ca 190 m	Inga uppgifter om CAH	Ynglingen 10	9
127351	Färgindustri	Kemtvätt med lösningsmedel	Nordöst, ca 200 m	Bekräftad användning. Inga uppgifter om mängder eller typ	Brännaren 12	10
127378	Kemtvätt med lösningsmedel		Nordöst, ca 230 m	Anv. av perkloretylen enl. underlag. Inga uppgifter om mängder.	Brännaren 13	11
180535	Grafisk industri		Öst, ca 100 m	Inga uppgifter om CAH	Jungfrun 5	12
177184	Grafisk industri		Öst, ca 260 m	Halogenerade kolväten. Inga uppgifter om mängder.	Kronkvarnen 32	13
127734	Tungmetallgjuteri		Nord-nordväst, ca 230 m	Inga uppgifter om CAH	Humlegårdsmästaren 7	14
128754	Kemtvätt med lösningsmedel		Nordväst, ca 120 m	Misstänkt CAH-anv. enl. underlag, inga bekräftade uppgifter	Hedenbacken större 9	15

128067	Verkstadsindustri med halogenerade lösningsmedel	Okända	Nordväst, ca 190 m	Triklloretylen, ca 300 l/år (1995)	Humlegårdsmästaren 1	16

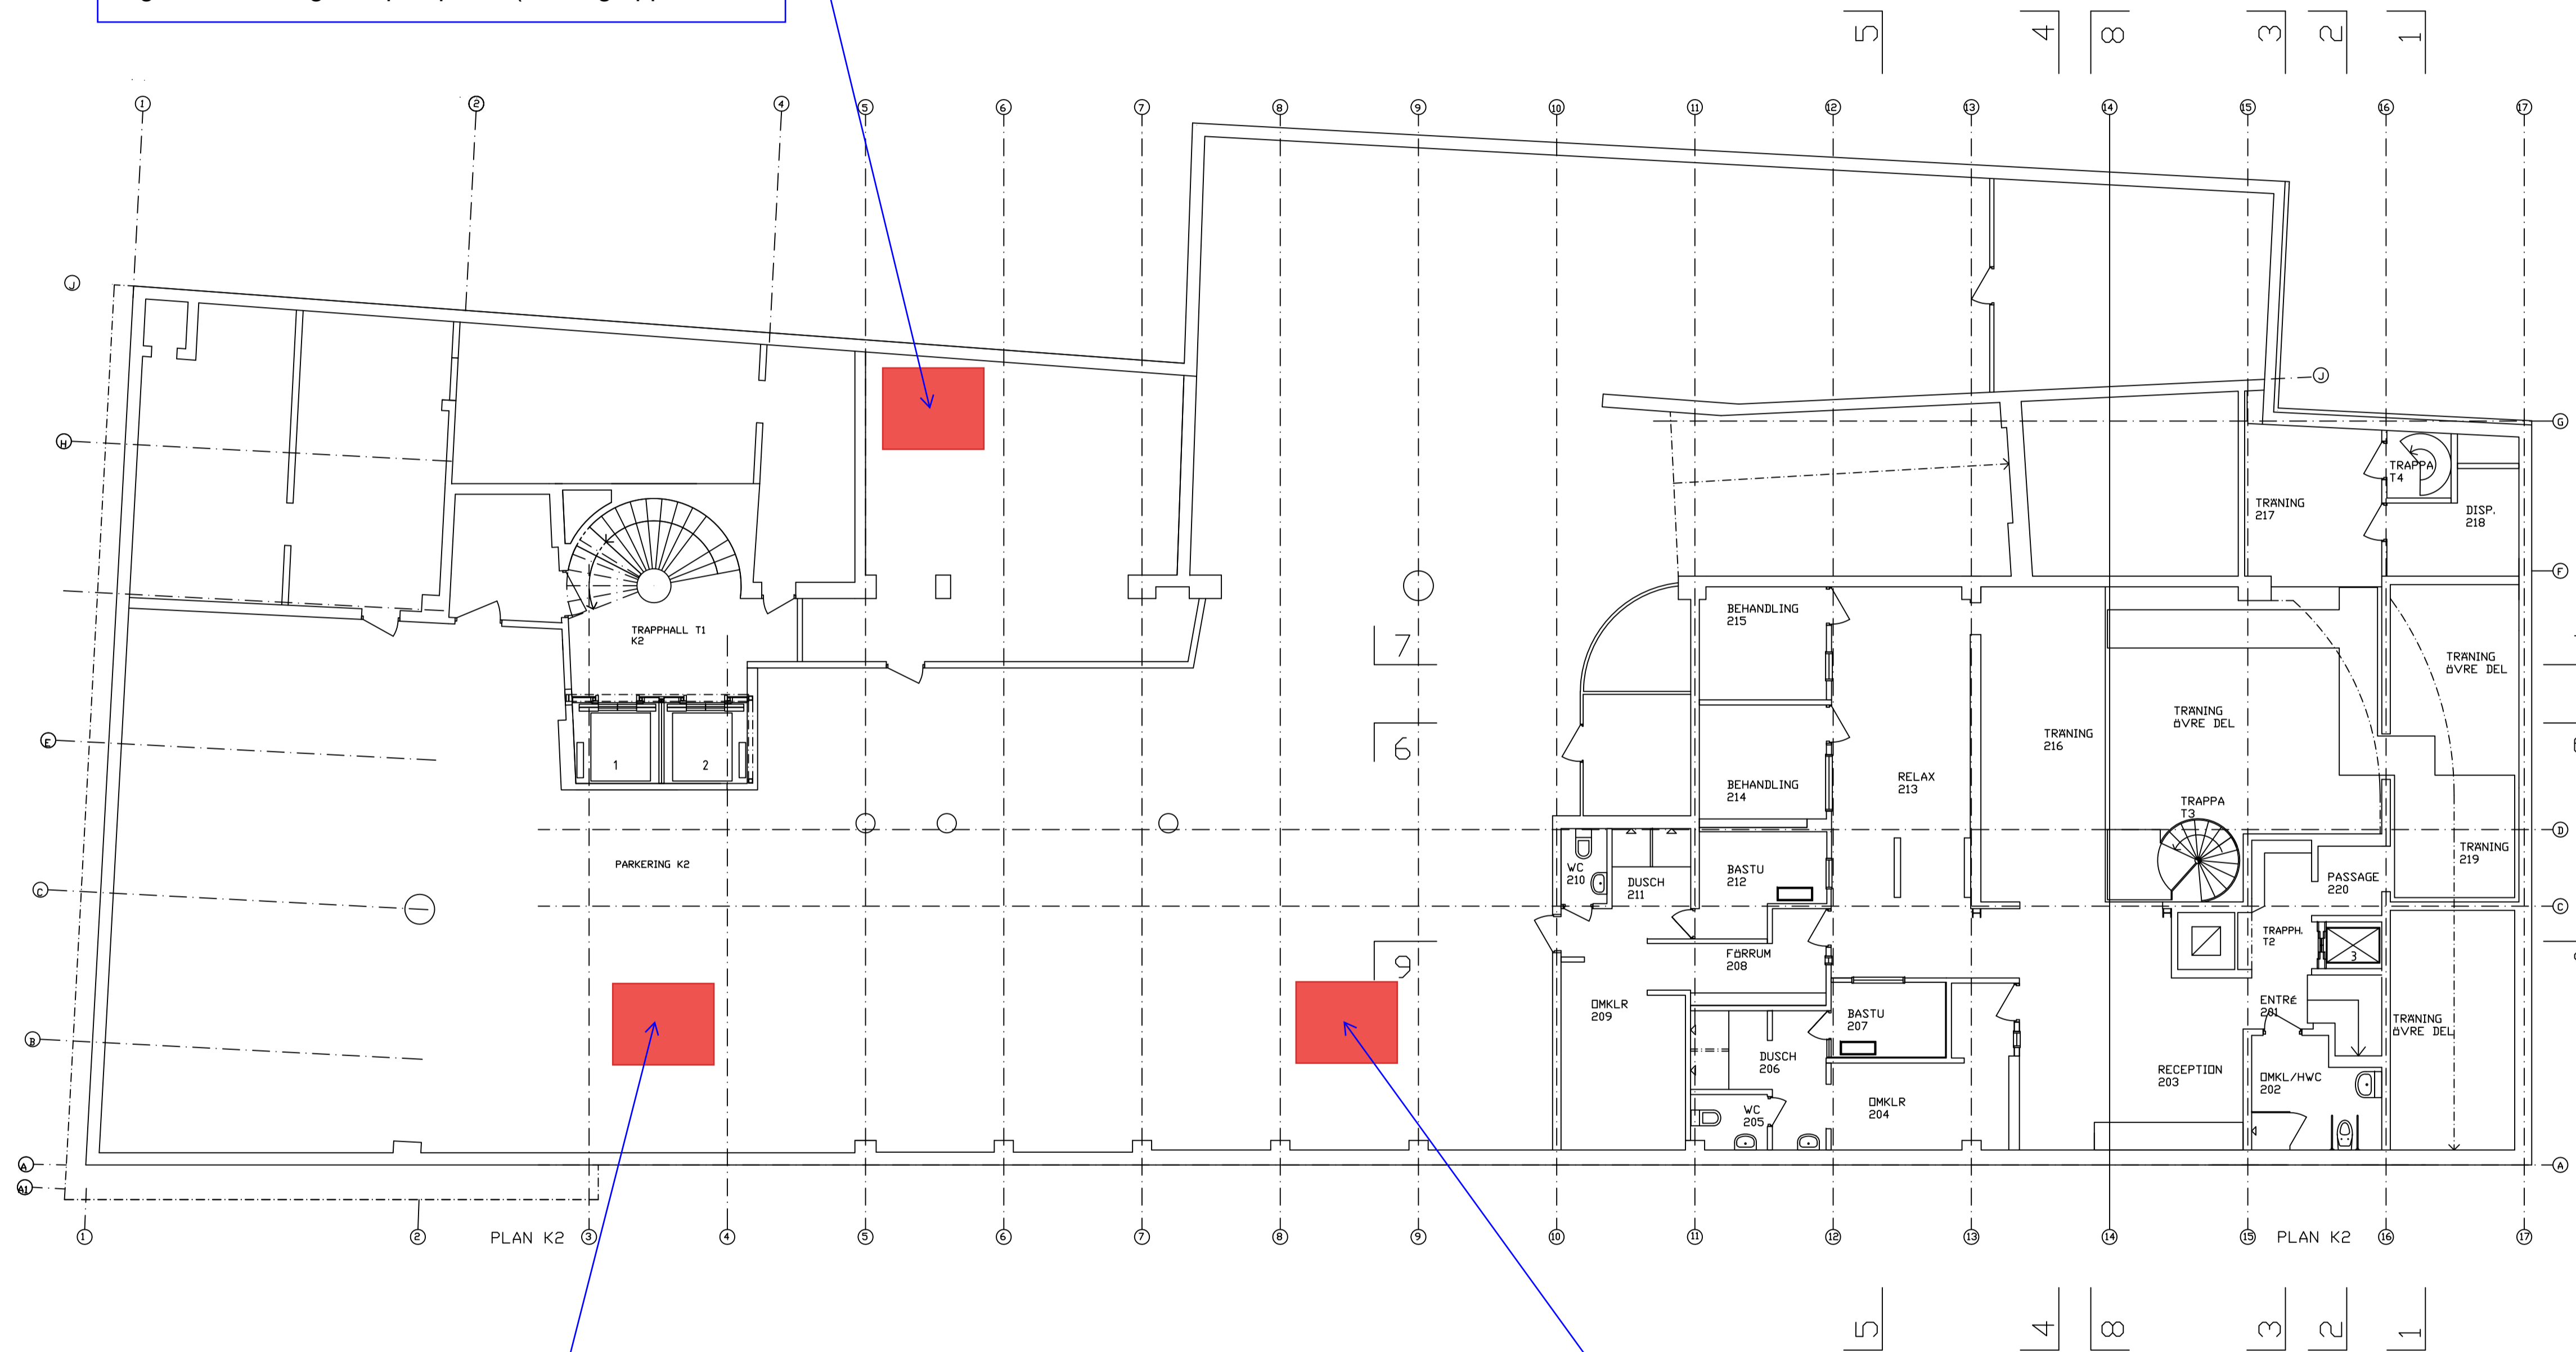
PLAN K2

- Punkt 24L03
- 30 cm Betong
- Ca 10 cm luftspalt under betong innan jord
- Luftdrag upp ur hål
- Pump nr 253
- Start 13.43
- Timer 100 min, 100 ml/min
- Ingen omsättning före pumpstart (luftdrag upp ur hål)

- Punkt 24L01
- 40 cm Betong
- Ca 5 cm luftspalt under betong innan jord
- Luftdrag upp ur hål
- Pump nr 252
- Start 13.33
- Timer 100 min, 100 ml/min
- 2 min omsättning före pumpstart

- Punkt 24L02
- 40 cm Betong
- Ca 5 cm luftspalt under betong innan jord
- Inget luftdrag ur hål
- Pump nr 255
- Start 13.43
- Timer 100 min, 100 ml/min
- 2 min omsättning före pumpstart
- Lite kondens på slang efter provtagning, dock ej på adsorbenttrör
