UTREDNING MARKMILJÖ

Blasieholmen 54, Stockholm

2026-03-10

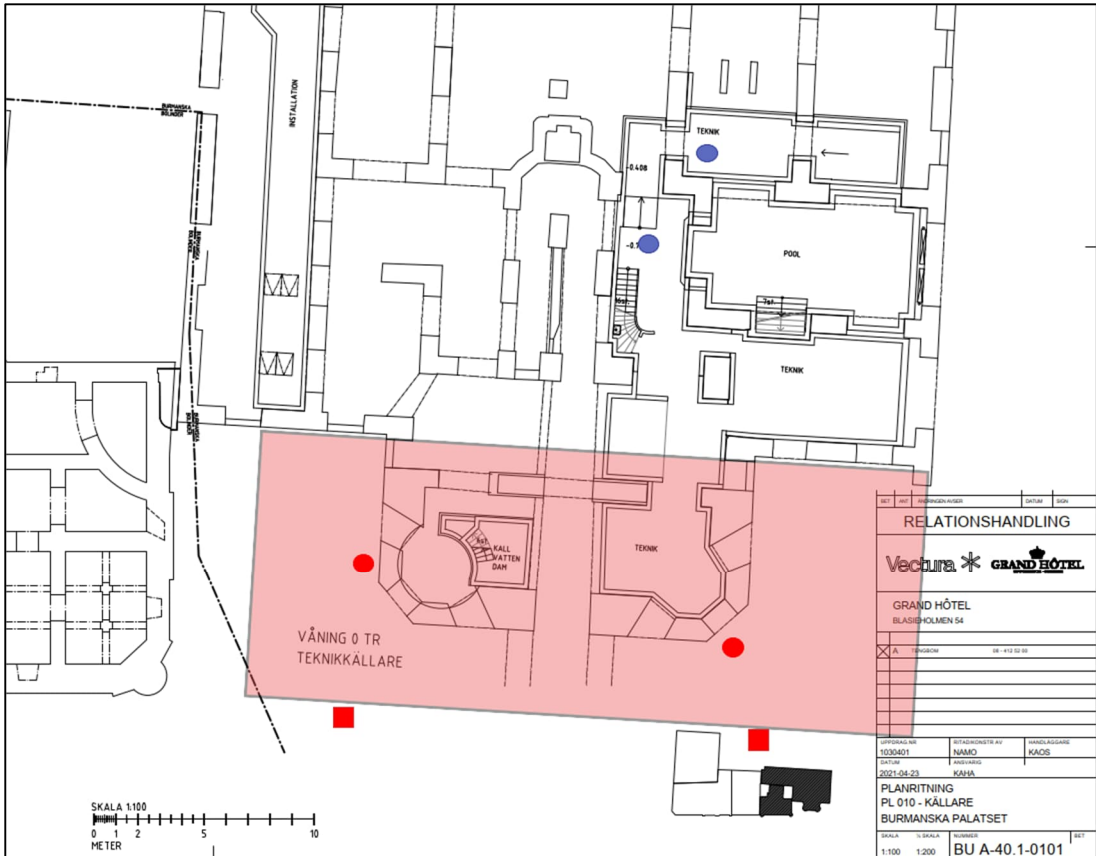
För att möjliggöra planerad porluftprovtagning under källargolvet anlätades en golvhåltagare som med handhållen slagborr borrade genom källargolvet. Omedelbart började vatten tränga upp genom öppningen i golvet, vilket bedömdes utgöra inträngande grundvatten. Detta medförde att porluftprovtagningen inte kunde genomföras. I stället genomfördes provtagning av inomhusluft på fyra mätpunkter, varav två i källaren och två i restaurangen. Se Figur 4 för punkternas placering och Figur 5 för foto vid provtagningen.

Figur 4. Översikt placering provpunkter och restaurang (röd ruta) på planritning av källarplan. Röda punkter – markplan, blå punkter – källaren. Cirklar – inomhusmätning, kvadrater – porluftsprövtagning.

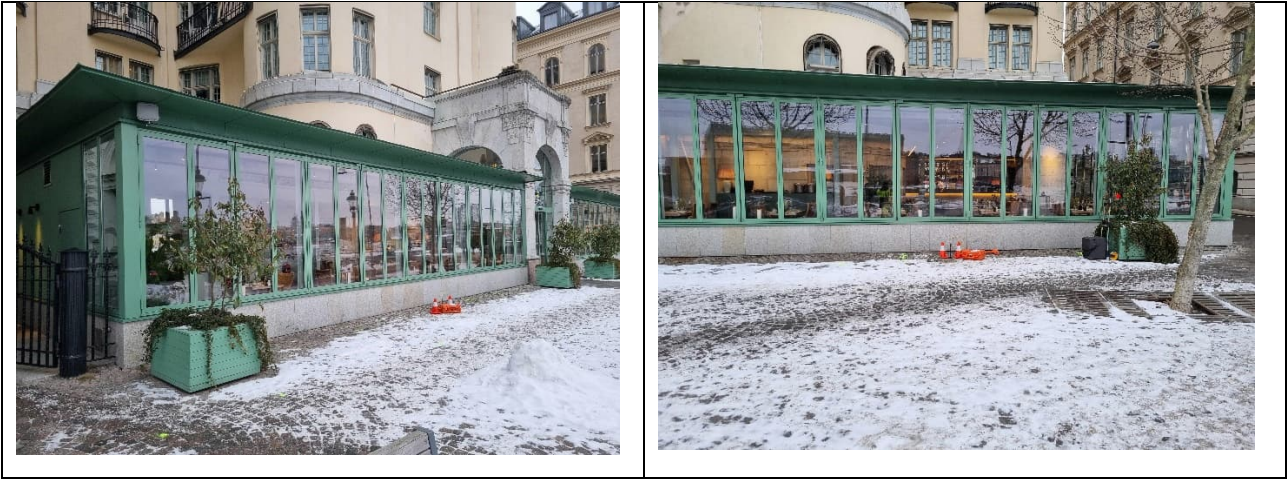
Provtagningspunkterna var placerade i ytor belagda med kullersten. Inför provtagningen hade kullerstenar tillfälligt tagits bort. Ett hål i marken borrades med en handhållen slagborr till ca 0,5 m djup. Därefter placerades en slitsad stålsond i borrhålet, vilken drevs ned i borrhålet med hjälp av en slagnacke som monterades på slagborren. Spetsdjupet var ca 0,7 m.u.my. Efter montering tätades stålror med bentonitlera för att undvika att atmosfärluft tränger ned i porgasen. Fältnätning med PID utfördes i stålroret och visade utslag på 0 ppm. Mätning med biogasmätare utfördes, och halterna av syre och koldioxid låg på samma nivåer som referensmätning av utomhusluften, vilket indikerar genomsläpplig jordart och att atmosfärluft kan ha blandats med porluften. Efter fältnätning anslöts adsorbentror och en SKC-pump med flöde ca 0,1 L/min till stålroret. Pumpad provtagning pågick under ca 100 minuter. Efter provtagning avlägsnades adsorbentrören, förslöts med lock och förvarades i rumstemperatur inför analys. Mätning med PID i stålroret/teflonslangen efter provtagning visade 0 ppm. Efter avslutad provtagning återställdes kullerstensbeläggningen av fastighetsförvaltaren.

Figur 5. Provtagning av porluft strax utanför restaurang på Blasieholmen 54. Till vänster: Provpunkt 26W01PL, till höger: 26W02PL

Resultaten visar inga detekterbara halter av klorerade lösningsmedel eller deras nedbrytningsprodukter i analyserade porluftprov, se Bilaga 3.

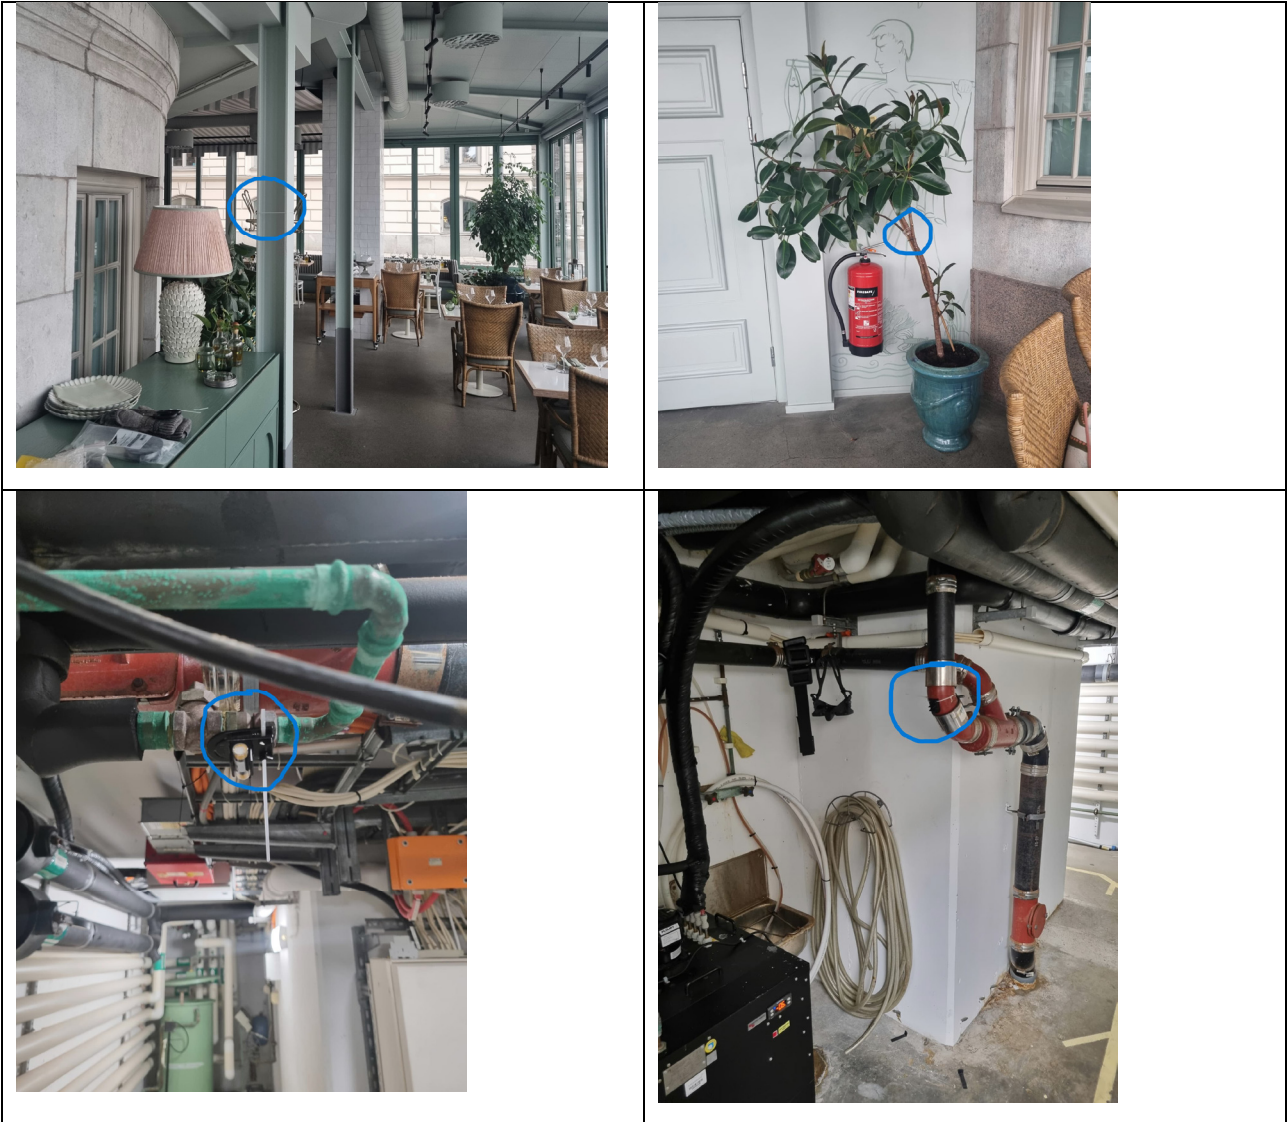
Figur 6. Provtagning av inomhusluft. Övre rad: Provpunkt 26W03IL och 26W04IL i restaurang. Nedre rad provpunkt 26W05PL och 26W06IL.

- Spår av tetrakloreten påvisas i samtliga 4 st analyserade prov. Halten ligger flera tiopotenser under utvalda jämförvärden, se Tabell 2.
- Triklloreten påvisas inte i något prov.

- Spår av nedbrytningsprodukterna (<0,1 µg/m³) 1,1-dikloreten och vinylklorid påvisas inomhusluften i källaren (26W05IL och 26W06IL). Halten ligger flera tiopotenser under acceptabel gräns för inomhusmiljön.
- Förutom förekomst av klorerade etenöreningar noteras att även förhöjda halter av kloroform uppmätts i inomhusluften i källaren (bilaga 3).
