# Bedömning av ek, Frykdalsbacken, Farsta

Bedömningen genomfördes 2026-02-23 av:

**Arvid Lizell**  
Trädkontoret AB  
0703 44 40 04  
[arvid@tradkontoret.se](mailto:arvid@tradkontoret.se)

Kriminalvården planerar att bygga ett häkte vid Frykdalsbacken 11, Farsta. Trädkontoret har på uppdrag av NIRAS gjort en bedömning av ett träd som kan påverkas av den planerade byggnationen. Uppdraget genomfördes genom en okulär besiktning.

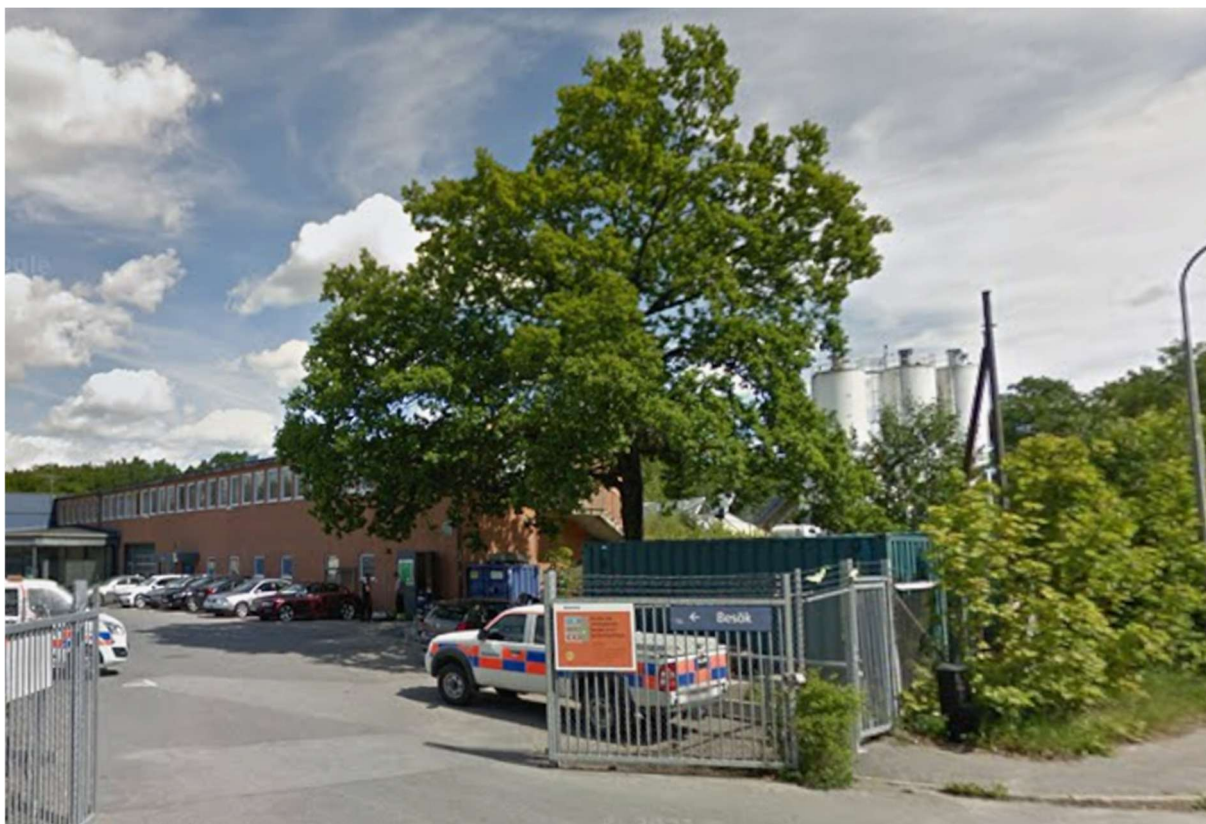
Figur 3. Bild från 2017, Google Street View. En stor del av grönytan har gjort som till asfalt.

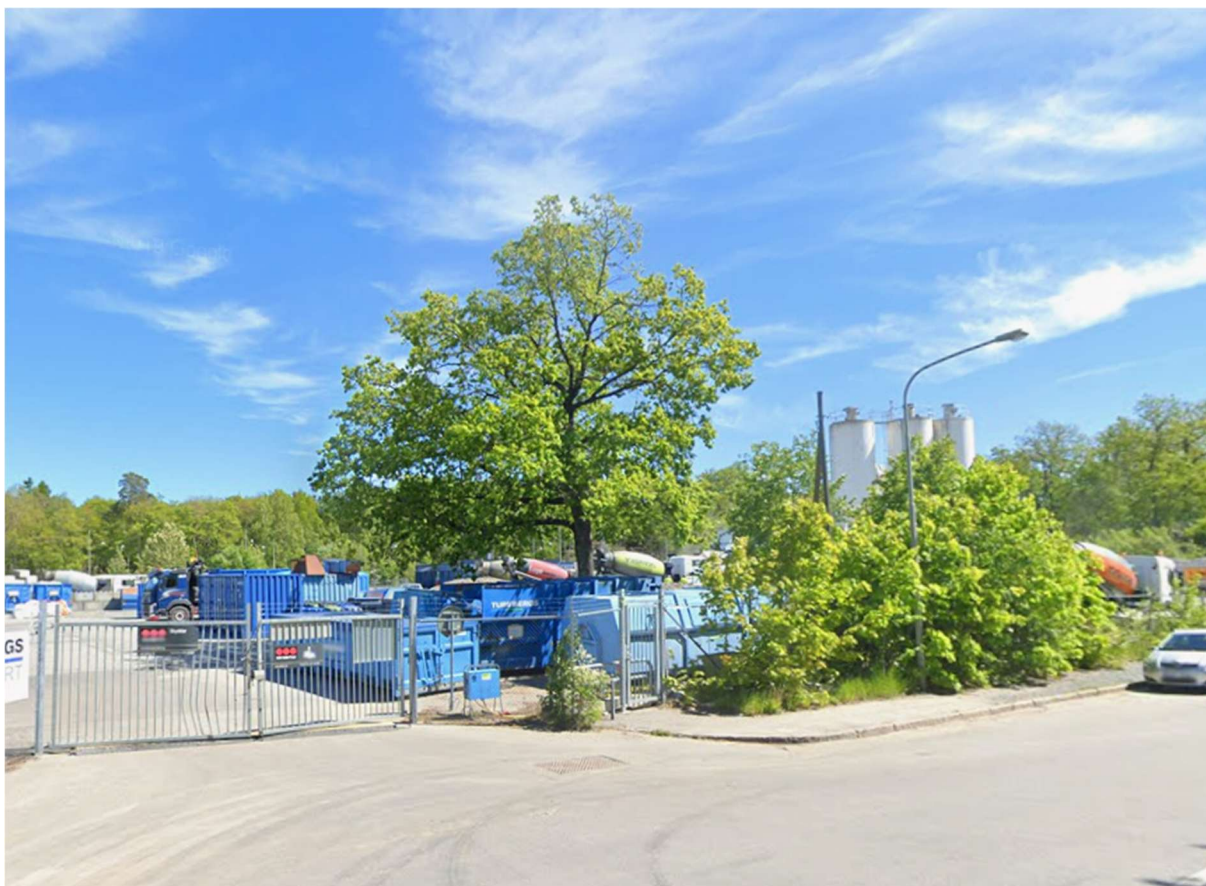
Figur 4. Bild från 2019, Google Street View. Stora containrar placerade mycket nära trädet.

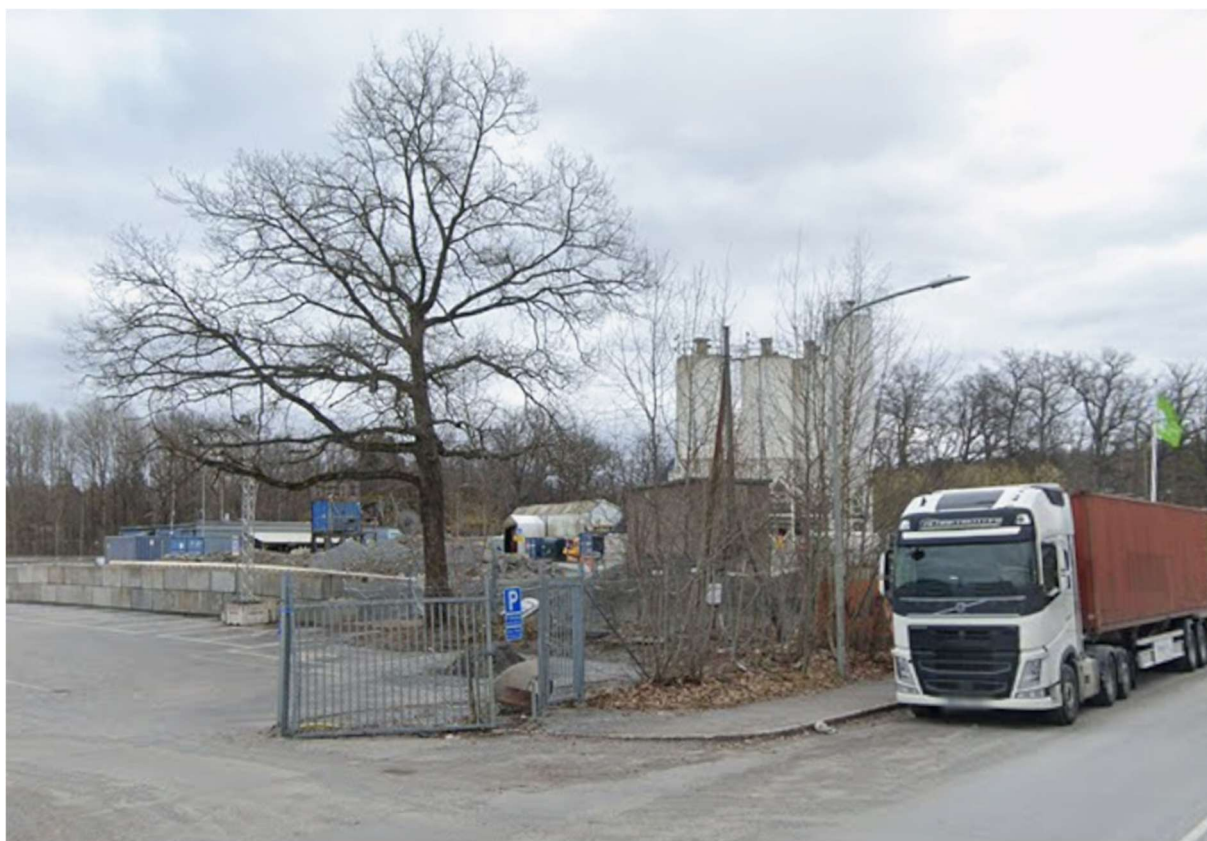
Figur 5. Bild från 2024, Google street view.

Genom att titta på bilder i Google Maps och Google Street View kan man följa hur platsen har förändrats över tid. Bilderna visar att trädet 2011 stod i en stor grönyta med mycket rotutrymme. I bild från 2017 har ytan norr om trädet belagts med asfalt. 2019 jämnades hela ytan kring trädet ut och stora containers står på bilden mycket nära intill trädet, något som riskerar skapa stora kompaktionsskador. I bild från 2024 ser man tydligt att i princip hela den yta där trädet har sina rötter är starkt påverkad.

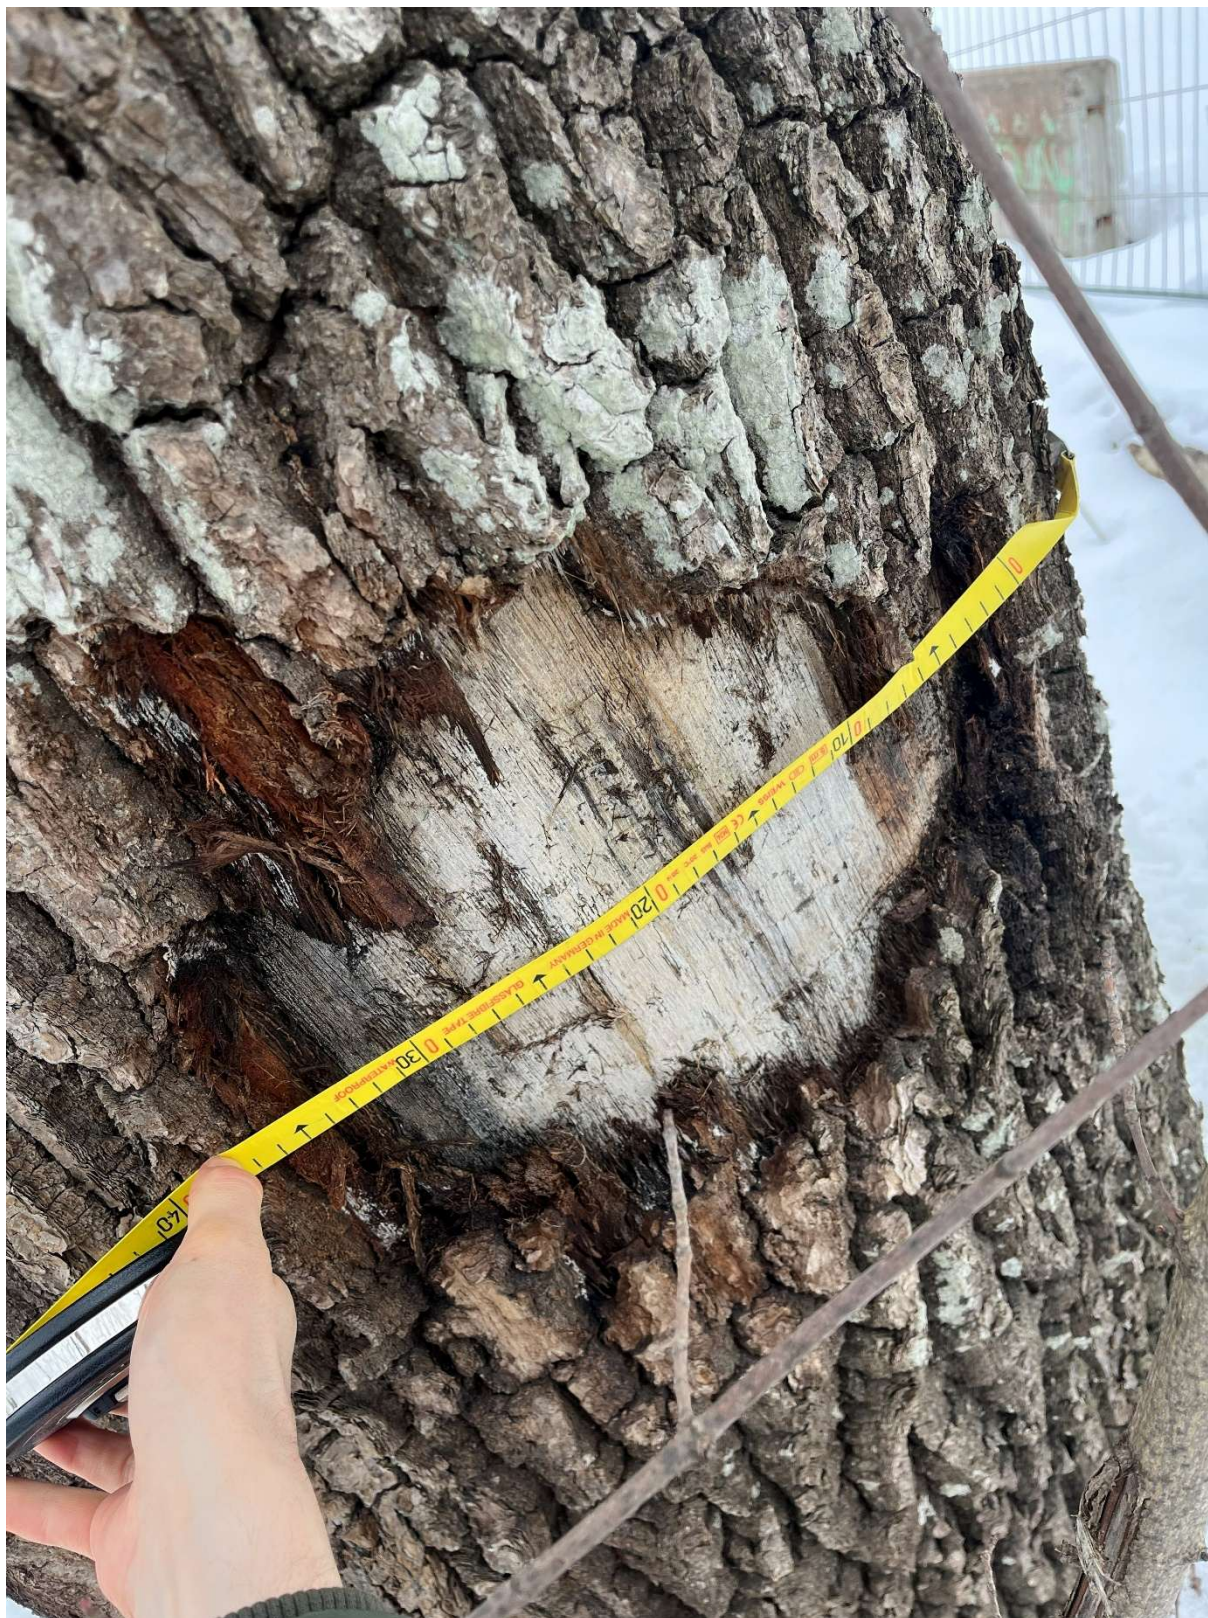
Trädet har en måttlig vitalitet samt flera stamskador, med stor sannolikhet mekaniska skador orsakade av påkörning från maskiner och dylikt (Figur 6). Då trädet är en ek, en tålig art som är bra på att hantera och övervalla skador, samt har förhållandevis god vitalitet, bedöms trädet ha möjlighet att hantera befintliga stamskador. Dock har trädets rotsystem med stor sannolikhet skadats och kompakterats kraftigt vid tidigare markingrepp. Detta bedöms som mer allvarligt med långsiktig påverkan av trädet.

Figur 6. Mekanisk skada på stam.

För att trädet ska ha en chans till fortlevnad och långsiktig god utveckling behövs omfattande markåtgärder för att förbättra trädets förutsättningar. Det rekommenderas att trädets växtbädd förbättras och utökas. Förbättring bör ske genom att den kompakterade jorden tas bort och ersätts, utan att rötterna skadas, exempelvis genom vakuumschakt. Utifrån behov kan ytan därefter antingen bli grönyta eller beläggas med luftigt bärlager som tillåter syretillförsel till rötterna samt dagvatten att nå rötterna. Växtbädden behöver vara minst 16 kubikmeter och vidare kompaktion av ytan bör därefter undvikas. En sådan renovering kan mycket grovt beräknat hamna på 150 tkr, vilket kan ställas i relation till trädets ekonomiska värde på upp emot 700 - 750 tkr enligt Alnarpsmodellen.
