Memory Hotel AB, via Structor Geoteknik AB
Bo Jacobsson

Miljöteknisk markundersökning – Del av Hornafjord 3 – Kista

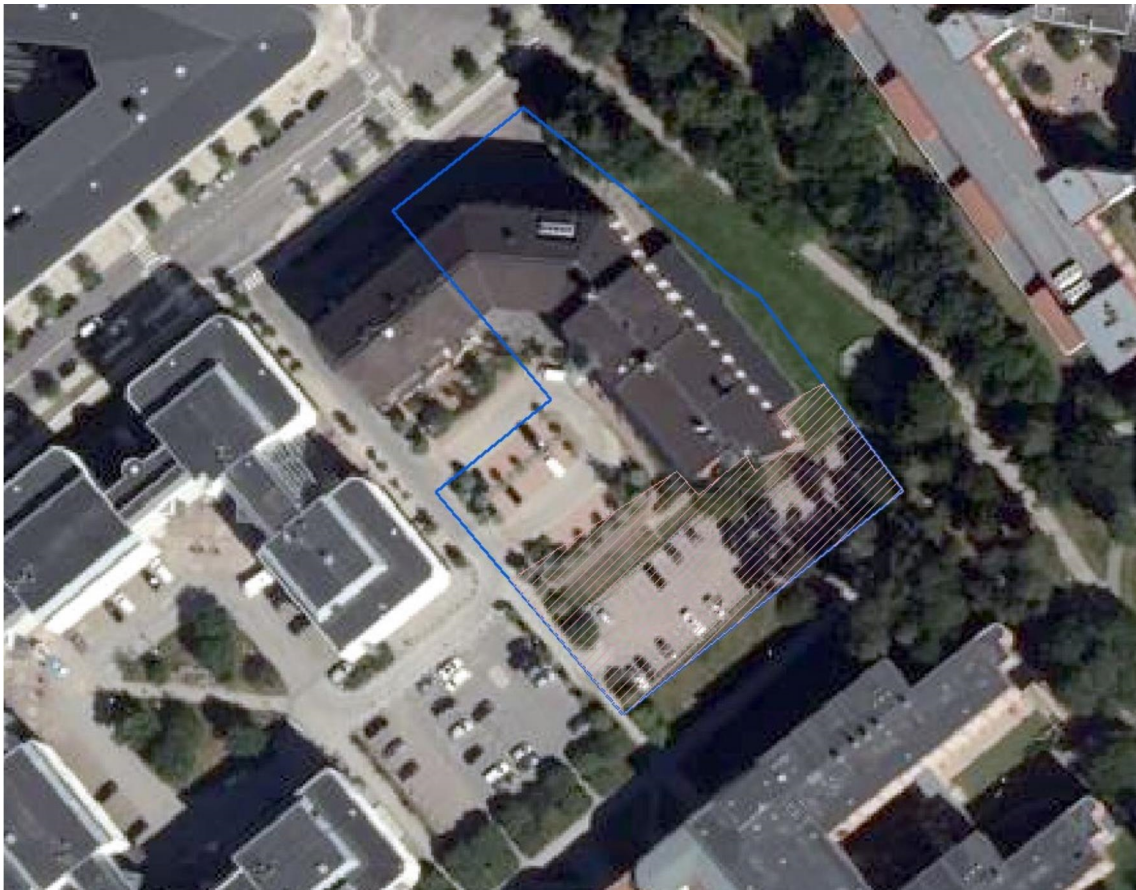
Fig 1. Fastigheten Hornafjord 3 är ovan markerad med blå heldragen linje (ungefärlig utbredning). Ungefärlig utbredning av undersökt område i aktuell undersökning markerat med rosa streckning.

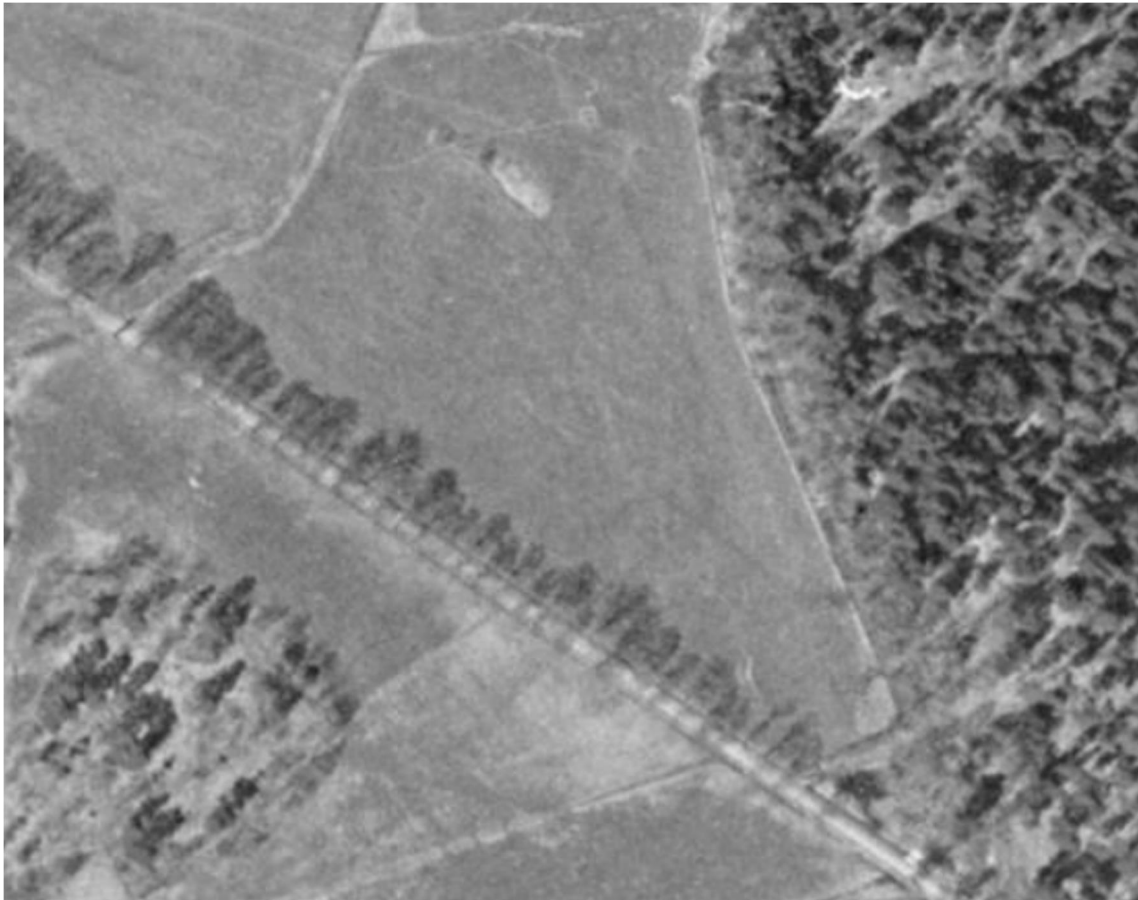
Fig 2. Flygbild över området (år 1955-1967). Enligt historiskt ortofoto utgjorde aktuellt område tidigare åkermark och grönområde.
