## Utlåtande avseende träd vid Karlsvik, Farsta, Stockholm

En fördjupad besiktning och bedömning av träd vid Karlsvik, har utförts under november och december 2017 samt januari 2018 av Paul Bernard och Anders Ohlsson Sjöberg. Arbetet har utförts på uppdrag av Inger Åberg, Exploateringskontoret. Syftet har varit att kartlägga eventuella riskträd samt beräkna säkerhetszoner till träden i samband med en framtida exploatering. Aktuellt område med frågeställningar om respektive träd eller grupp av träd enligt karta på sidan 3.

## Besiktning och riskbedömning av träd nr 105, Perstorpsvägen, Stockholm

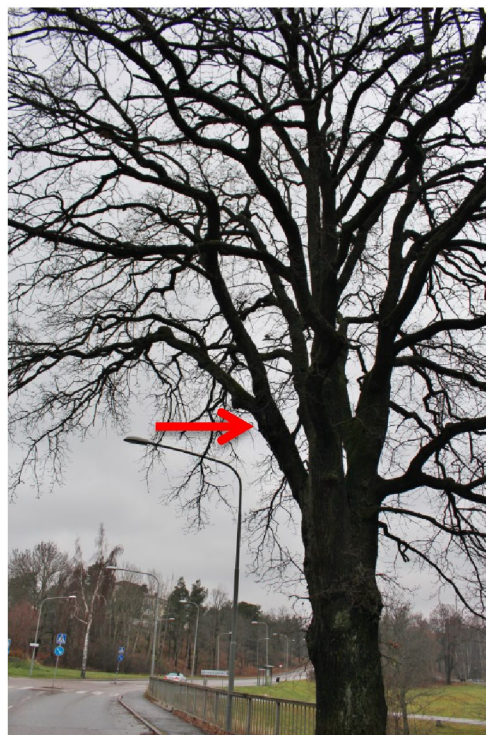
En större gren/stam som växer över vägen har invuxen bark i en klyka med en rötskada vid ca 7m över marknivå (bild 4 och 5).

**Bild 5** Den rötskadade grenen

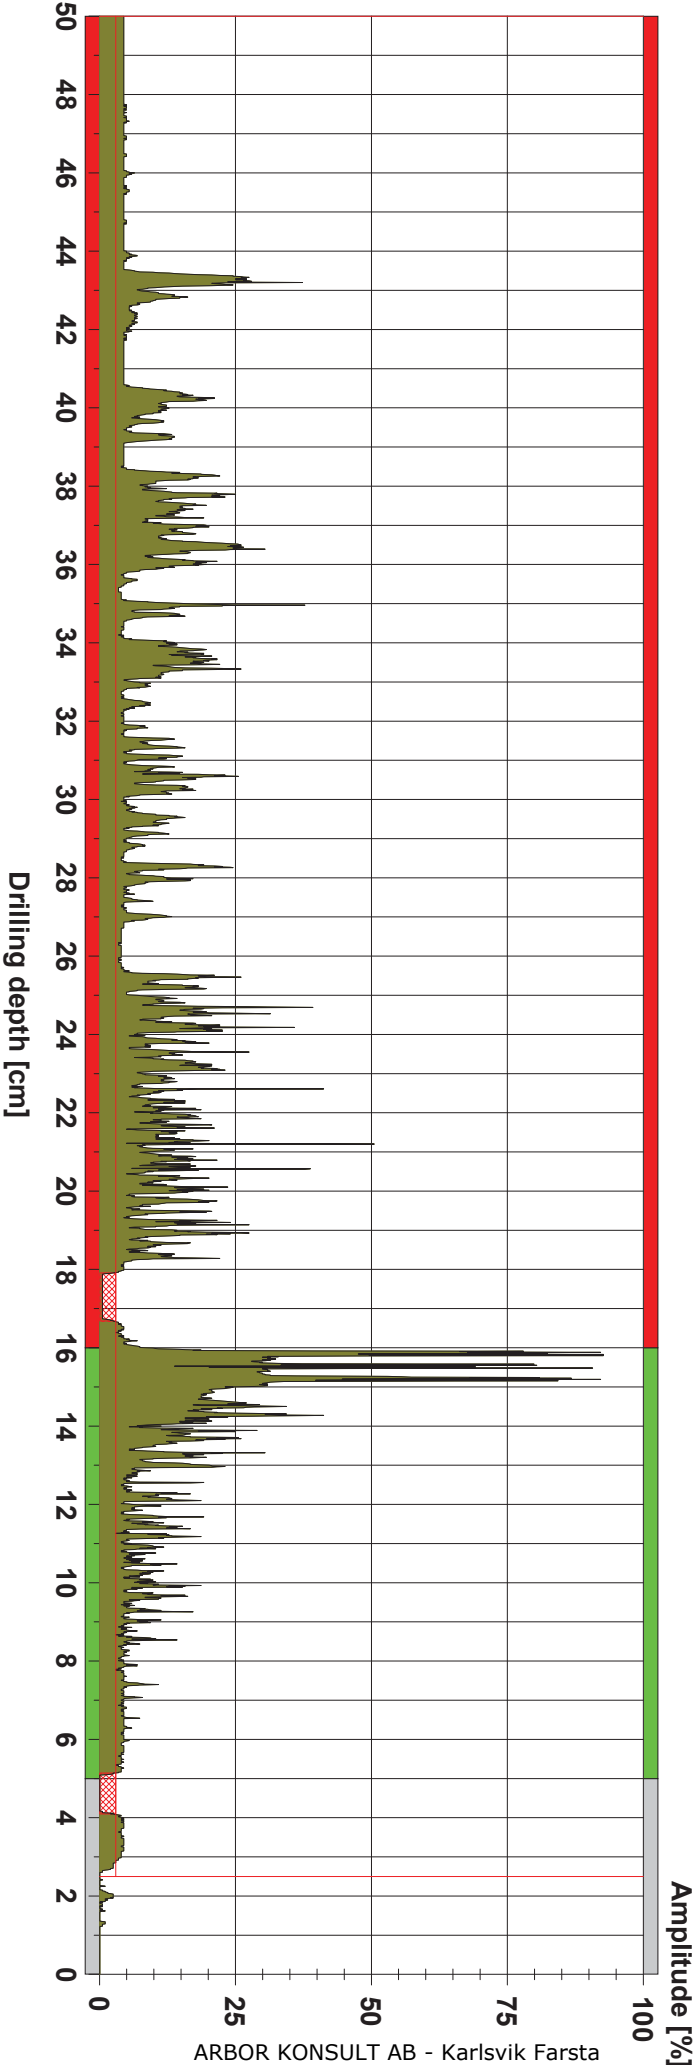
| | From 0,0 cm to 5,0 cm | Ingångsved |
| | From 5,0 cm to 16,0 cm | Stabil ved |
| | From 16,0 cm to 50,0 cm | Rötskadad ved |

| En rötskadad påfanns vid denna punkt. |

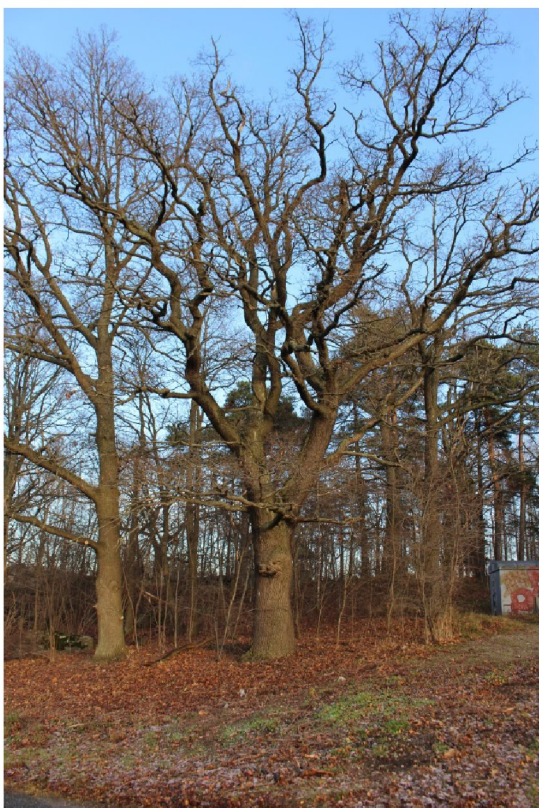
Bild 2 Svag skotttillväxt samt större döda grenar i kronan

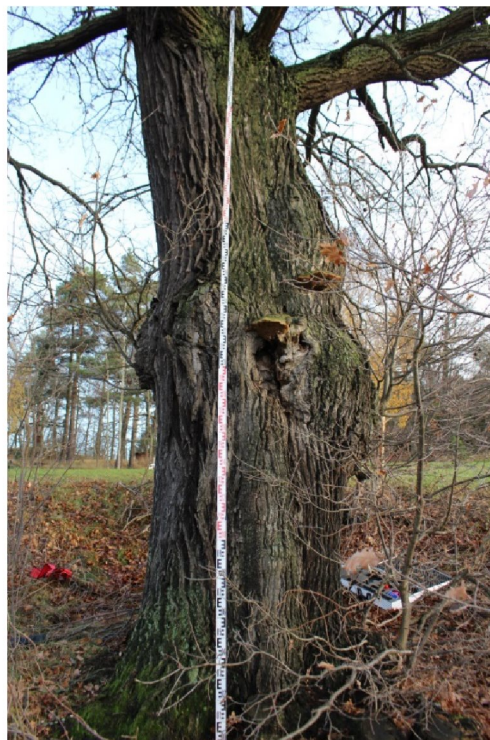
**Bild 6** Rötskadan på sydvästra sidan sträcker sig från basen upp till ca 4,5 m

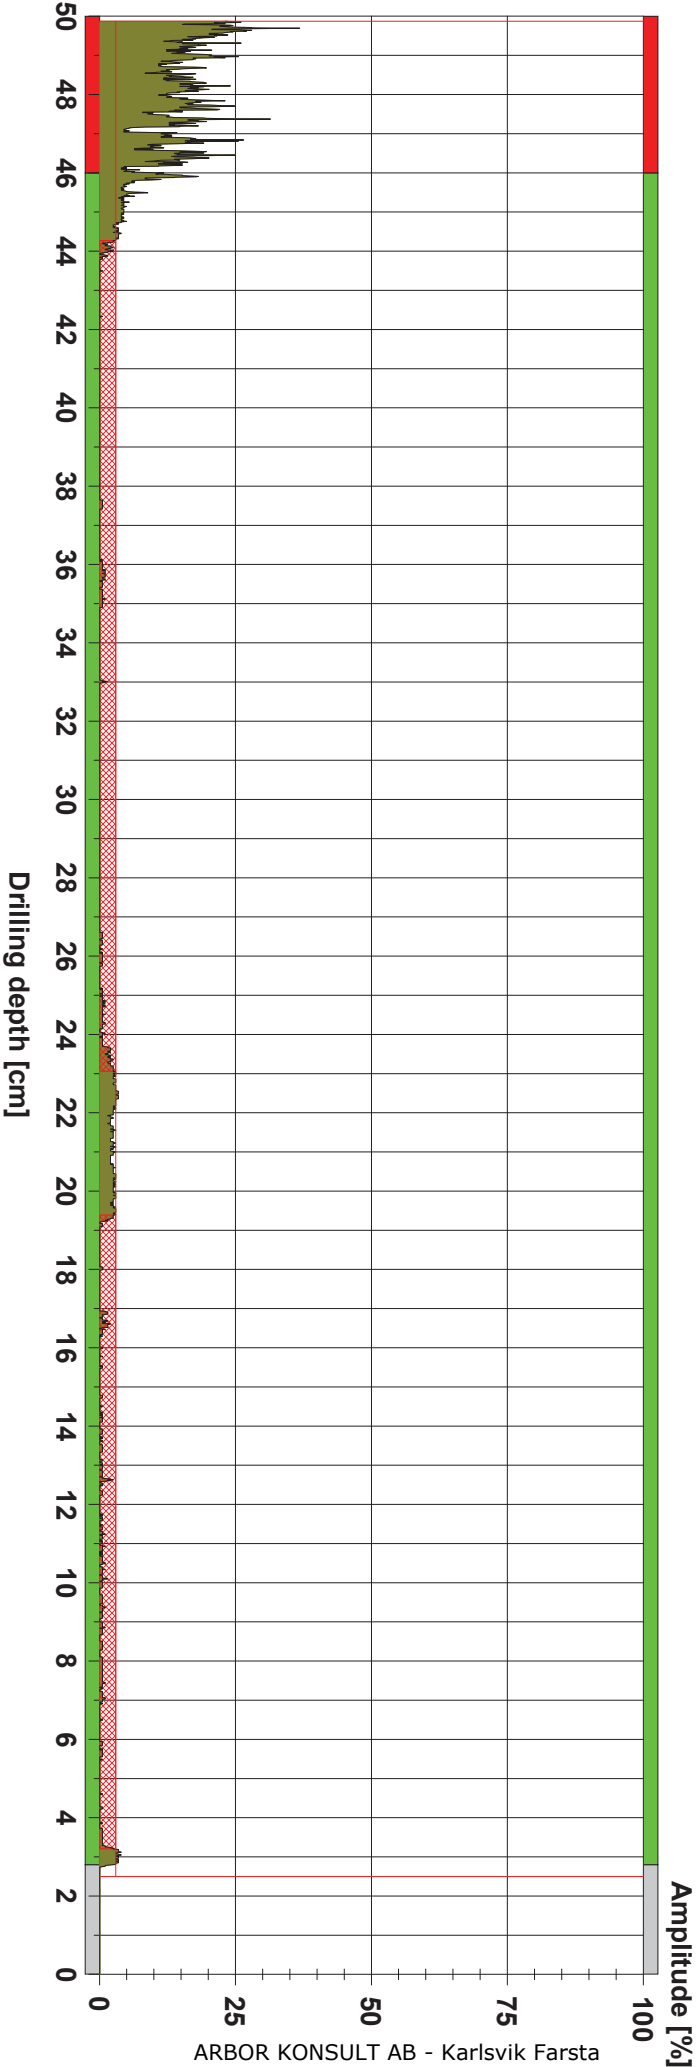
| Cavity | : 37,42 cm / 79% |

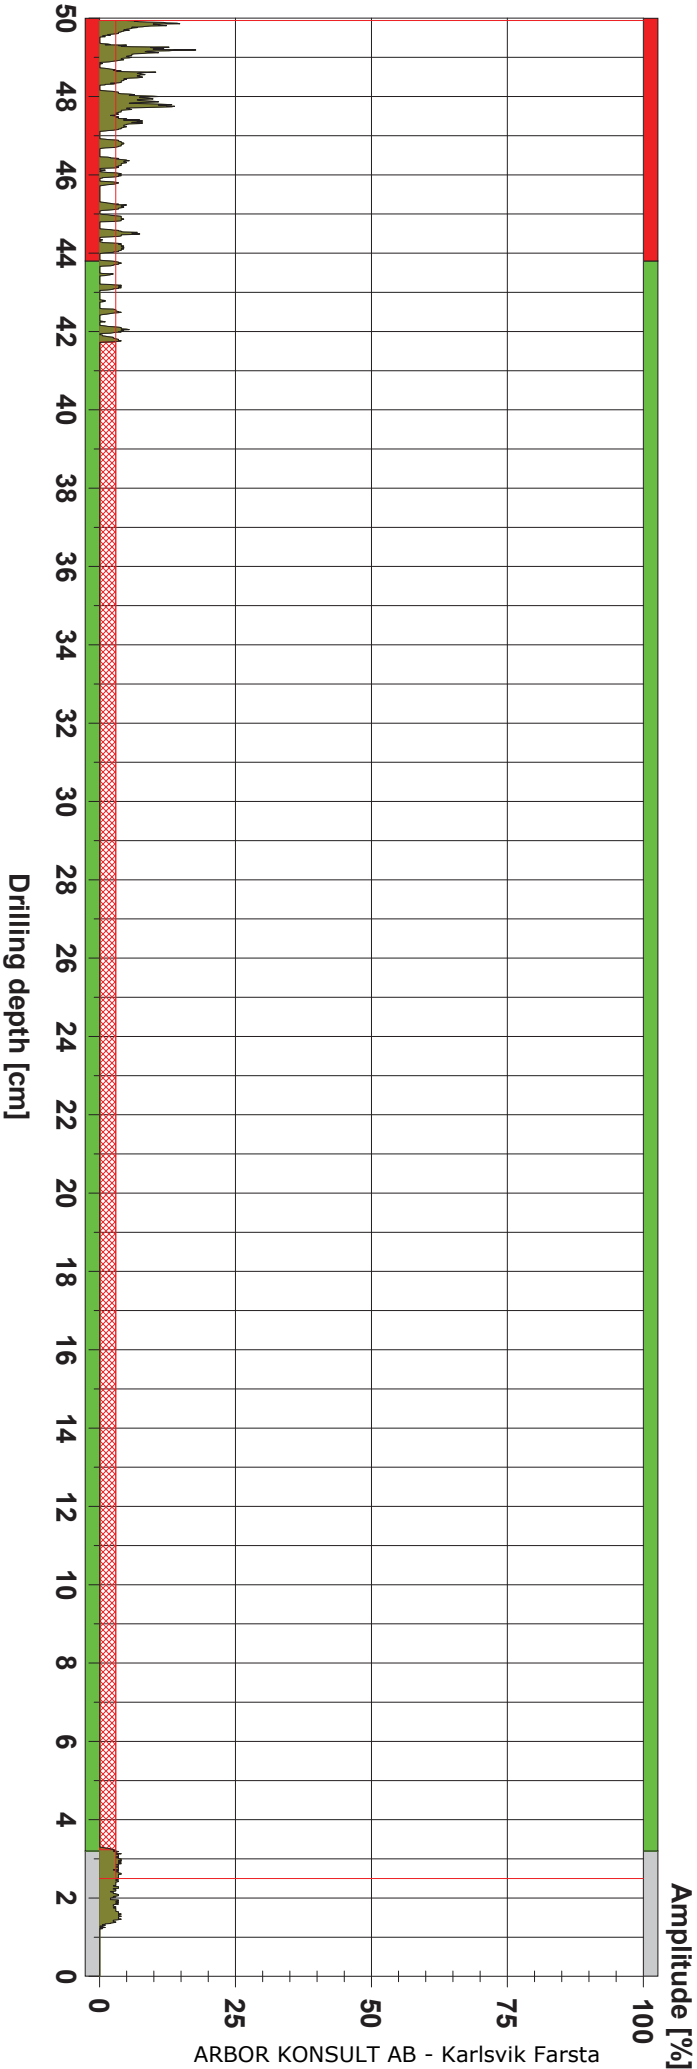
| Cavity | : 38,51 cm / 81% |

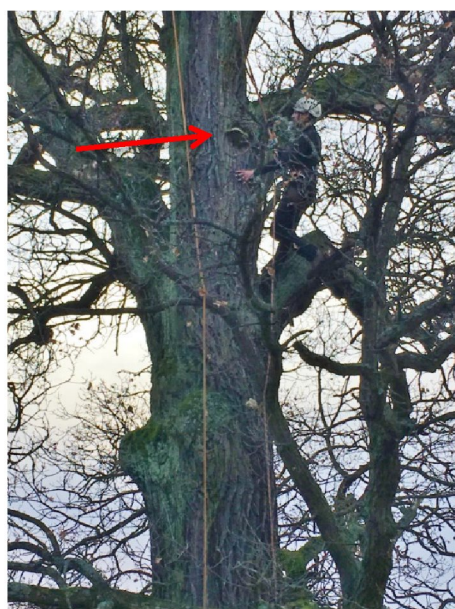
**Bild 7** Inspektion av ektickan vid ca 10 m
