Ikano/Rikshem

Miljöteknisk markundersökning – Burmanstorp 1

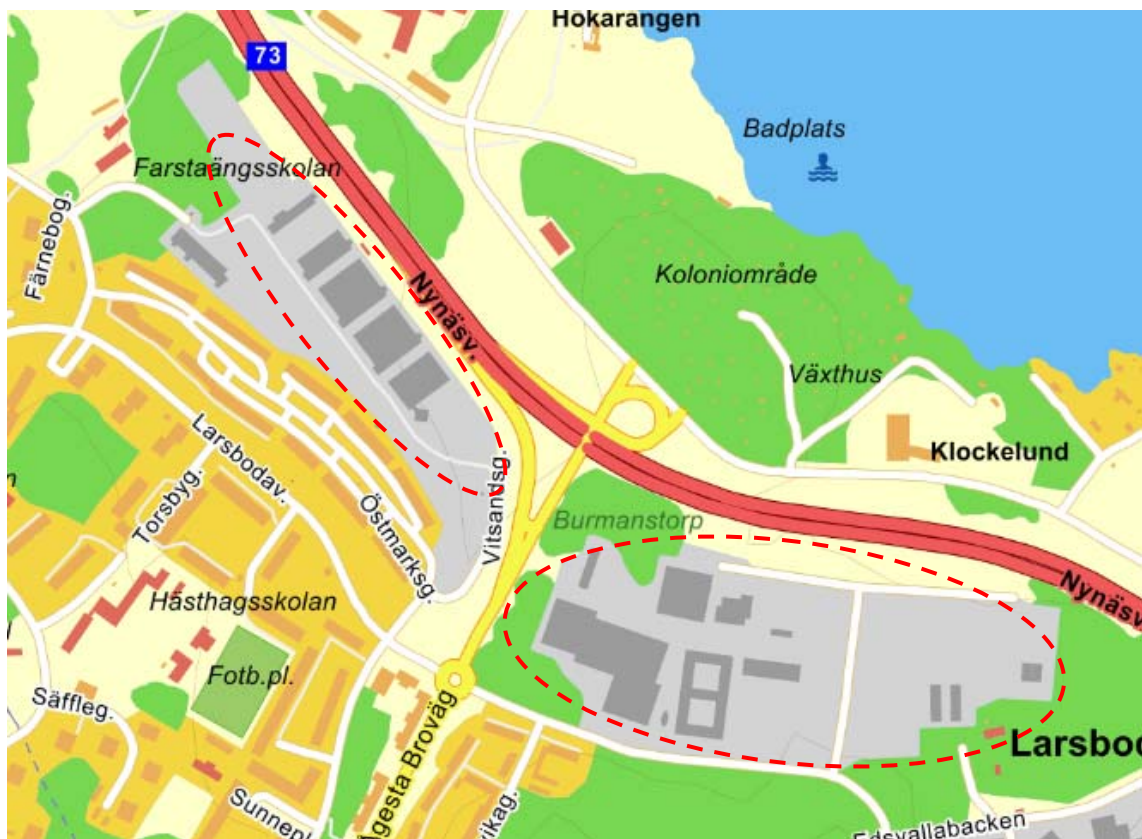
Bild 1. Undersökt markområde (ungefärlig utbredning) markerat med röd streckning. Fastigheten utgörs av två delar – ”Vitsand” (norr) och ”Mårbacka” (söder).
