Fältrapport geoteknik

Ledarö 3, Stockholms Stad

20U1338

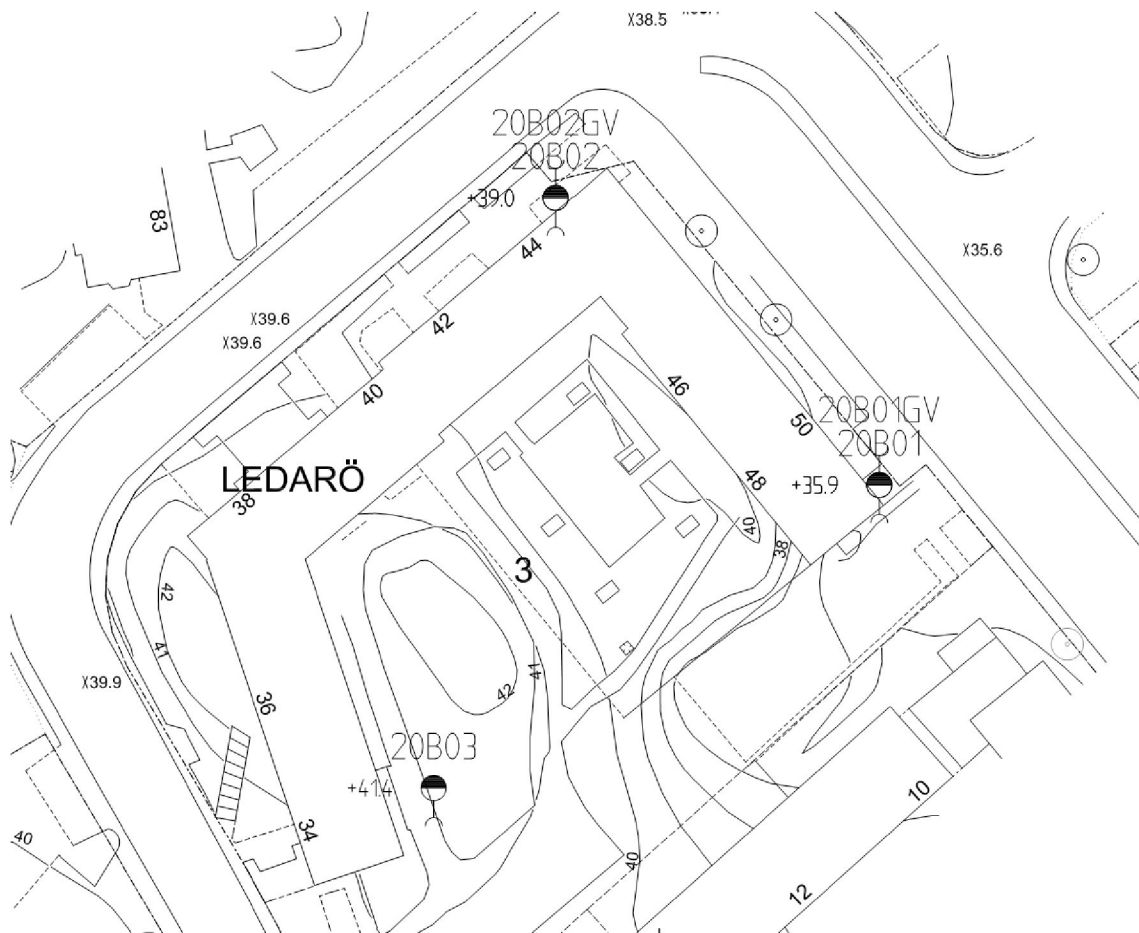
Figur 0-1. Installerade grundvattenrör samt borrpunkternas läge.

Totalt installerades 2 grundvattenrör enligt figur nedan (figur 0-1). Borrpunkterna i sektion redovisas i bilaga 1. Grundvattenrör i borrpunkten 20B03 installerades ej på grund av för litet avstånd till berg (0,9 meter).
