# Trädinventering och Okulär Trädbesiktning Vid fastighet Firman 1 i Vällingby Mars 2021

**Besiktningsdatum:** 8 och 9/3 2021

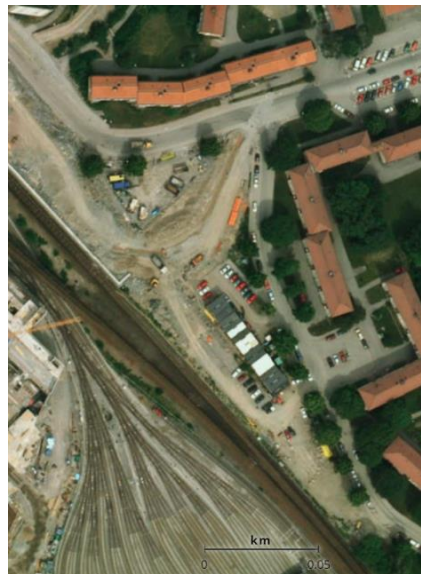
**Ortofoto från 2006,**  
omdragning av  
Ångermannagatan påbörjad  
samt upplag och  
uppställning av baracker vid  
träden. Lindarna befann sig i  
en byggarbetsplats.

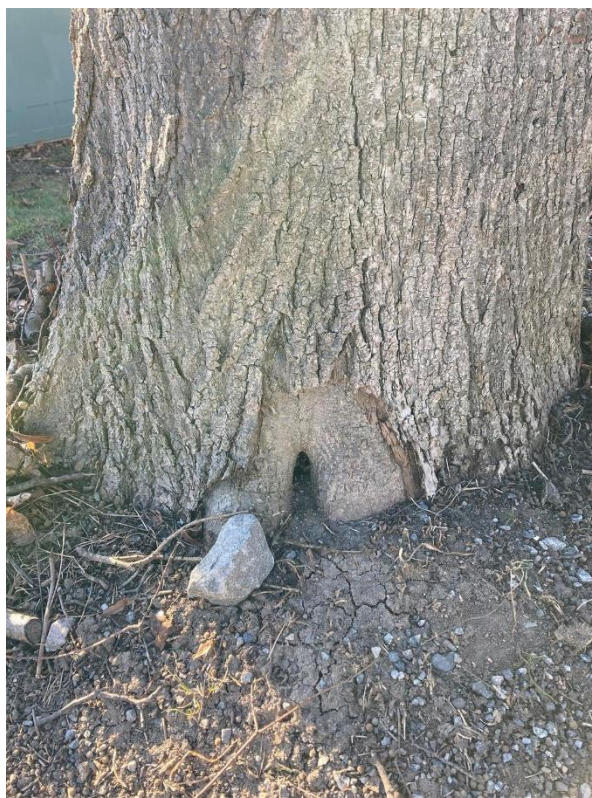
**Foto 6.** Liten stambasskada i nordost på träd 5.

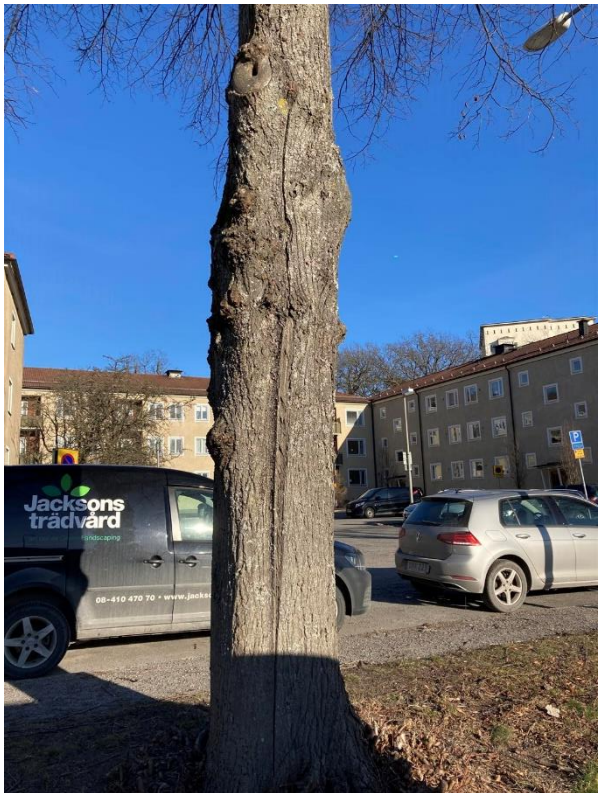
**Foto 7.** Gammal övervallad stamspricka i sydväst på träd 5.

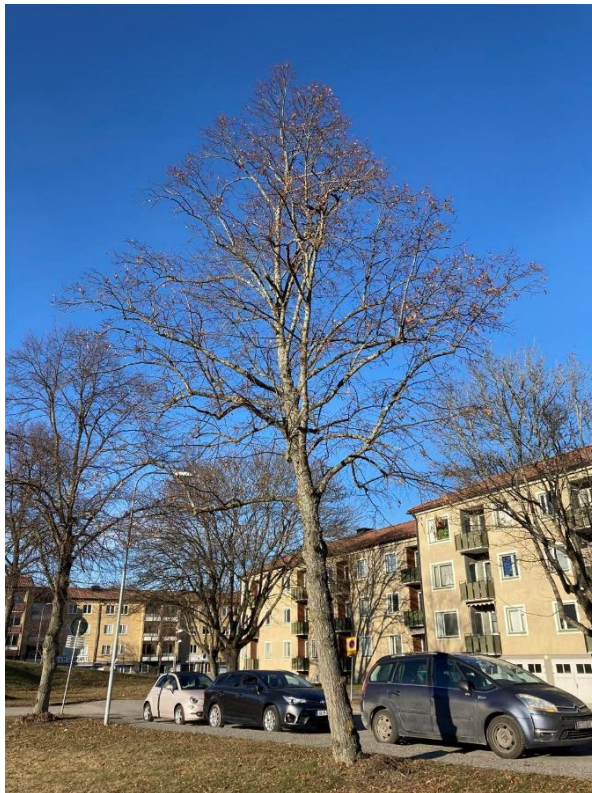
Trädart	DBH cm	Ålder	Vitalitet	Skador	Anmärkningar	Åtgärd	Risk	Prio
L 1	Lind <i>Tilia sp.</i>	49	2	1	2	Korsande grenar, beskärningsskador, dubbeltopp med invuxen bark (foto 1).	Underhållsbeskrning.	1	2
L 2	Lind <i>Tilia sp.</i>	59	2	1	2	Beskärningsskador, bred krona (foto 2).	Underhållsbeskrning.	1	2
L 3	Lind <i>Tilia sp.</i>	52	2	1	2	Beskärningsskador, flertoppig, epikorma skott, små döda grenar, skymmer belysning (foto 3).	Underhållsbeskrning, utrymmesbeskrning.	1	2
L 4	Lind <i>Tilia sp.</i>	44	2	1	2	Beskärningsskador, dubbeltopp, epikorma skott, stam lutar svagt men självrätat, skymmer skylt (foto 4).	Underhållsbeskrning, utrymmesbeskrning.	1	2
L 5	Lind <i>Tilia sp.</i>	55	2	1	2	Beskärningsskador, liten stambasskada i nordost, döda grenar, gammal övervallad stamspricka i sydväst, epikorma skott, skymmer beslysning (foto 5-7).	Underhållsbeskrning, utrymmesbeskrning.	1	2
L 6	Lind <i>Tilia sp.</i>	35	2	2	2	Retirerar, döda grenar, beskärningsskador, stympade grenar, lutar svagt (foto 8).	Underhållsbeskrning, eventuellt ståndortsförbättring.	1	2

**Foto 8.** Träd nr. 6 med måttlig vitalitet, retirerar i kronan.

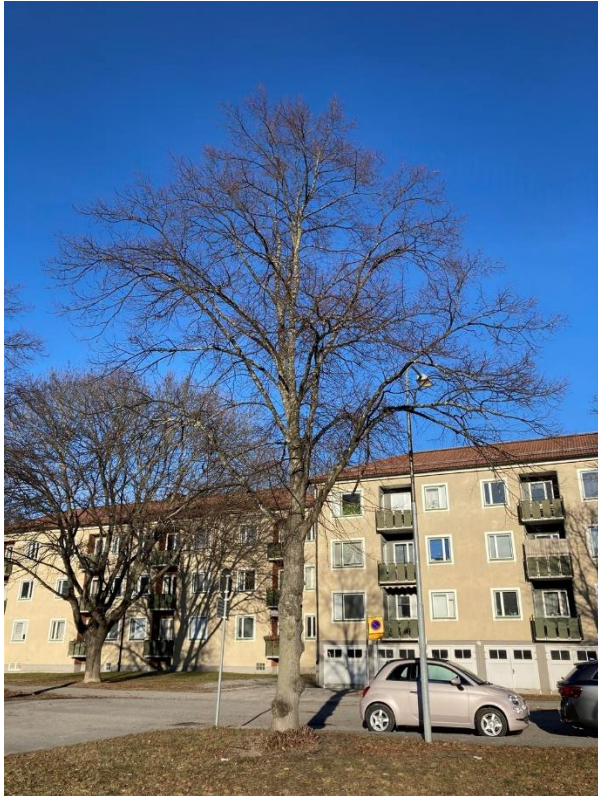
**Foto 9.** Träd nr. 7.

Trädart	DBH cm	Ålder	Vitalitet	Skador	Anmärkningar	Åtgärd	Risk	Prio
L 7	Lind <i>Tilia sp.</i>	39	2	2	2	Beskärningsskador, stor mängd epikorma skott, döda grenar, hängare, slymmer beslysning (foto 9).	Underhållsbeskrning, utrymmesbeskrning och eventuellt ståndortsförbättring.	1	2
L 8	Lind <i>Tilia sp.</i>	42	2	1	2	Beskärningsskador, epikorma skott, skador på ytliga rötter (foto 10).	Underhållsbeskrning	1	2
L 9	Lind <i>Tilia sp.</i>	46	2	1	2	Beskärningsskador, epikorma skott, dubbeltopp, stor mängd stam- och rotskott (foto 11).	Underhållsbeskrning, fnasning.	1	2
L 10	Lind <i>Tilia sp.</i>	49	2	1	2	Beskärningsskador, stor mängd stam- och rotskott, dubbeltopp, gammal övervallad stamspricka, döda grenar (foto 12-13).	Underhållsbeskrning, fnasning.	1	2
L 11	Lind <i>Tilia sp.</i>	55	2	1	2	Beskärningsskador, stamskott, liten stambasskada, döda grenar, korsande grenar, grov gren ca 3 meter upp i väster (foto 14-15).	Underhållsbeskrning, fnasning.	1	2

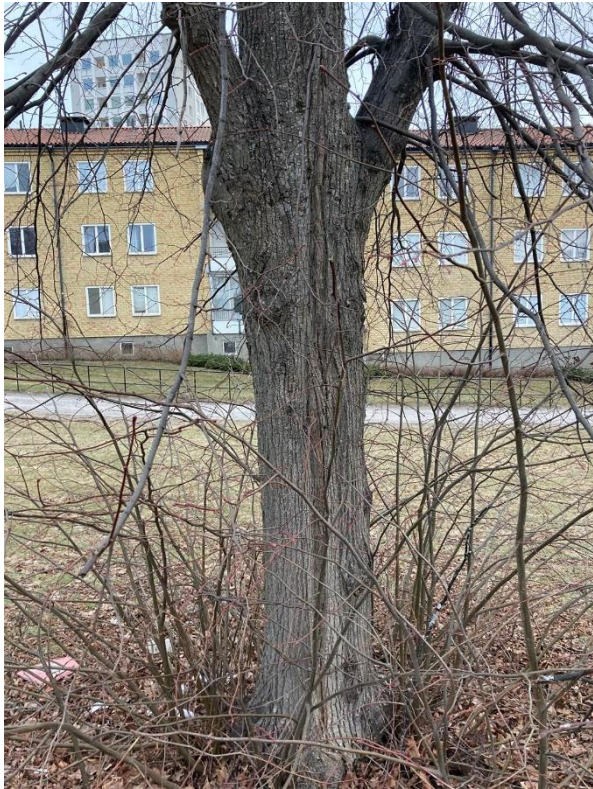
**Foto 13.** Gammal övervallad stamspricka i söder på träd 10.

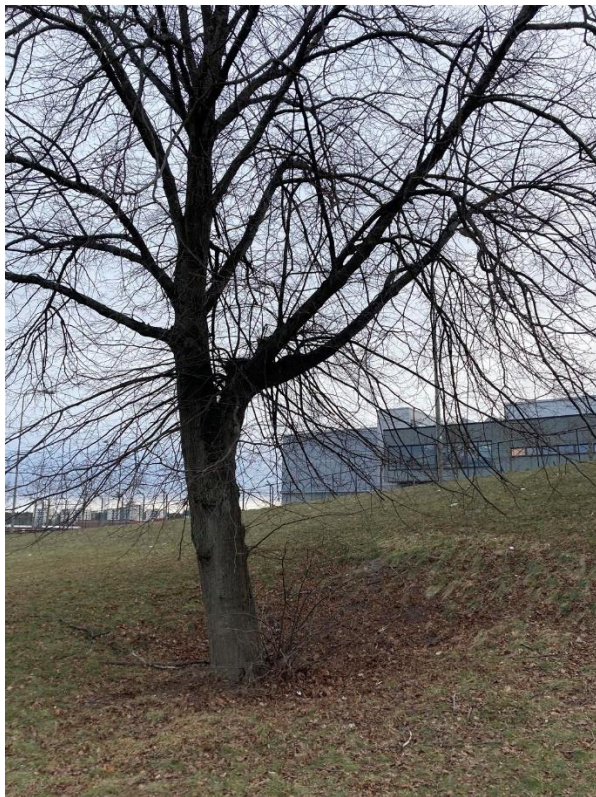
**Foto 15.** Träd nr. 11 med en grov gren ca 3 meter upp i väster.

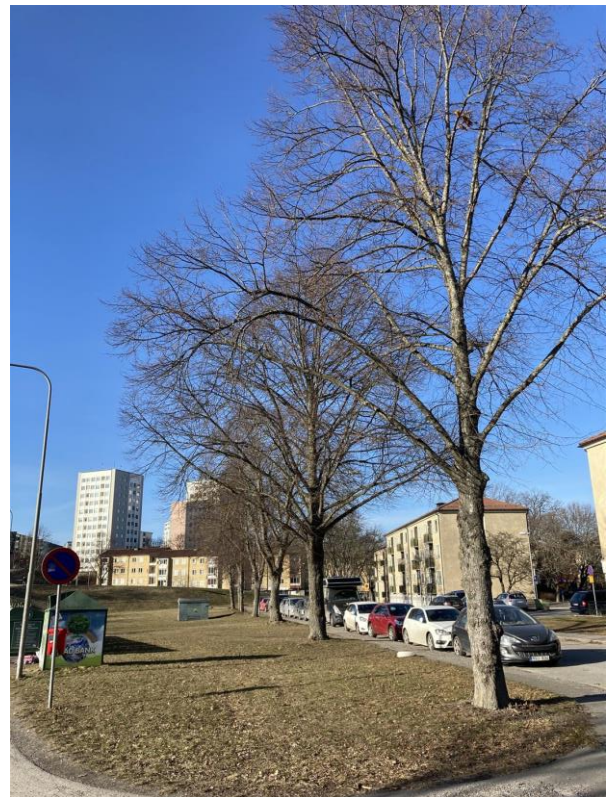
**Foto 16.** Träd 1-8 växte i en rad mellan en öppen klippt gräsyta i väster och trottoar och väg i öster. De bildade en enkleradig allé.
